ATLAS: Estimación provisional de  
Edificaciones destruidas, sismo 16-04-2016

# PEDERNALES

Información para Verificación en Campo

ATLAS: ESTIMACIÓN PROVISIONAL DE EDIFICACIONES DESTRUIDAS, SISMO 16-04-2016  
© 2016, Instituto Geográfico Militar

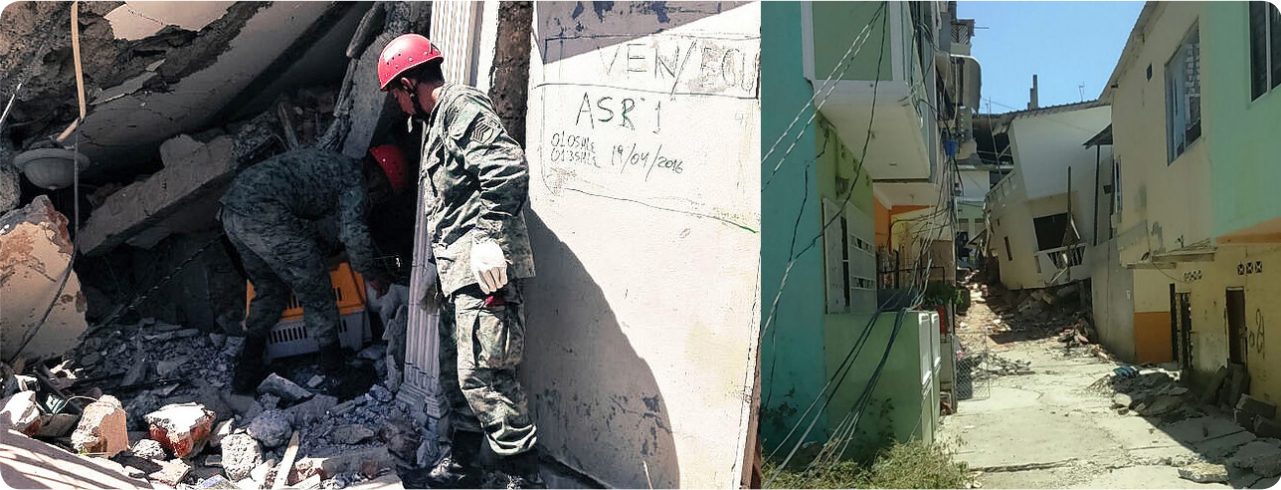
Edificaciones Destruídas  
Fuente: Ejército Ecuatoriano - IGM

A este efecto y en términos de evaluar la situación para planificar la remediación principalmente de los bienes inmuebles, se requiere disponer de información que permita tener un inventario de las edificaciones que han sido dañadas como se indica en las fotos.

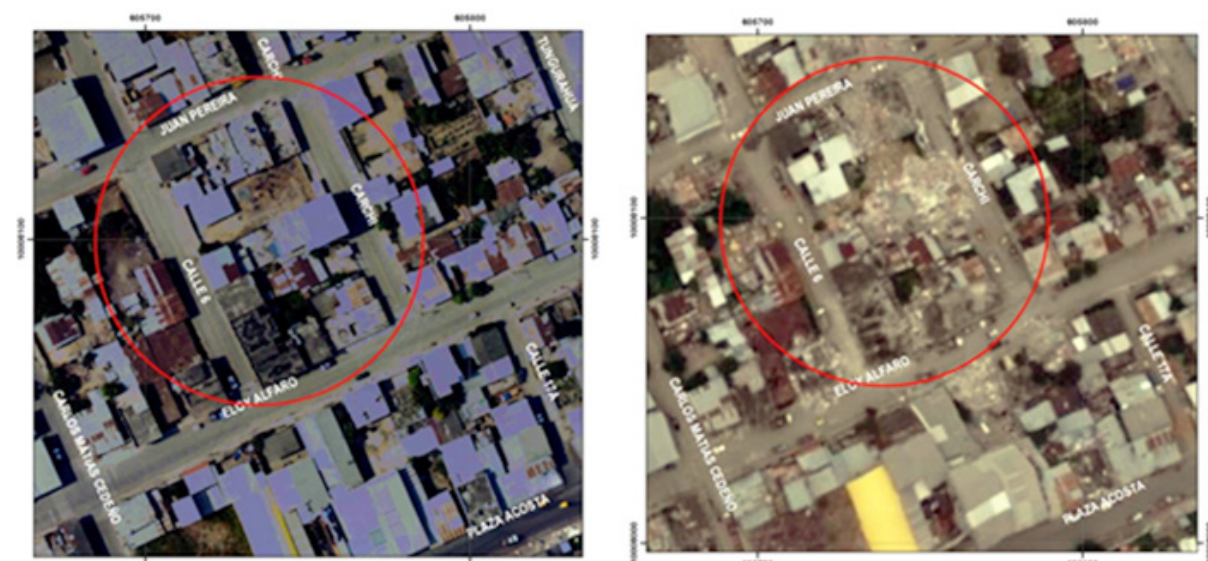
Figura 5: Comparación edificaciones existentes y destruidas (antes y después del sismo)  
Fuente: Fotografía aérea 2011-2015 y 2016, IGM

El criterio que guió este trabajo para determinar si una construcción fue destruida, estuvo en función de la forma y estado de la cubierta de cada edificación, visualizada en la fotografía posterior al evento, comparando con la del año 2011-2015, como se indica en la figura 5., en la que se ha tomado, para mostrar en el ejemplo, una de las manzanas más críticas situada en el centro de la ciudad (encerrada en círculo color rojo).

En la imagen de la izquierda (2011-2015) se observan claramente nueve edificaciones, mientras que en la imagen de la derecha (2016), en la misma manzana, únicamente han quedado en pie 3 edificaciones, concluyendo que el sismo fue el causante de la destrucción de 6 edificaciones. Asimismo, en las manzanas aledañas (fuera del círculo rojo), se puede constatar que se han mantenido las edificaciones, no observándose visualmente ningún daño, aunque es necesario recalcar que este es uno de los limitantes del alcance del presente estudio, pues solamente los trabajos directos en campo aportarán información del estado de estas construcciones.

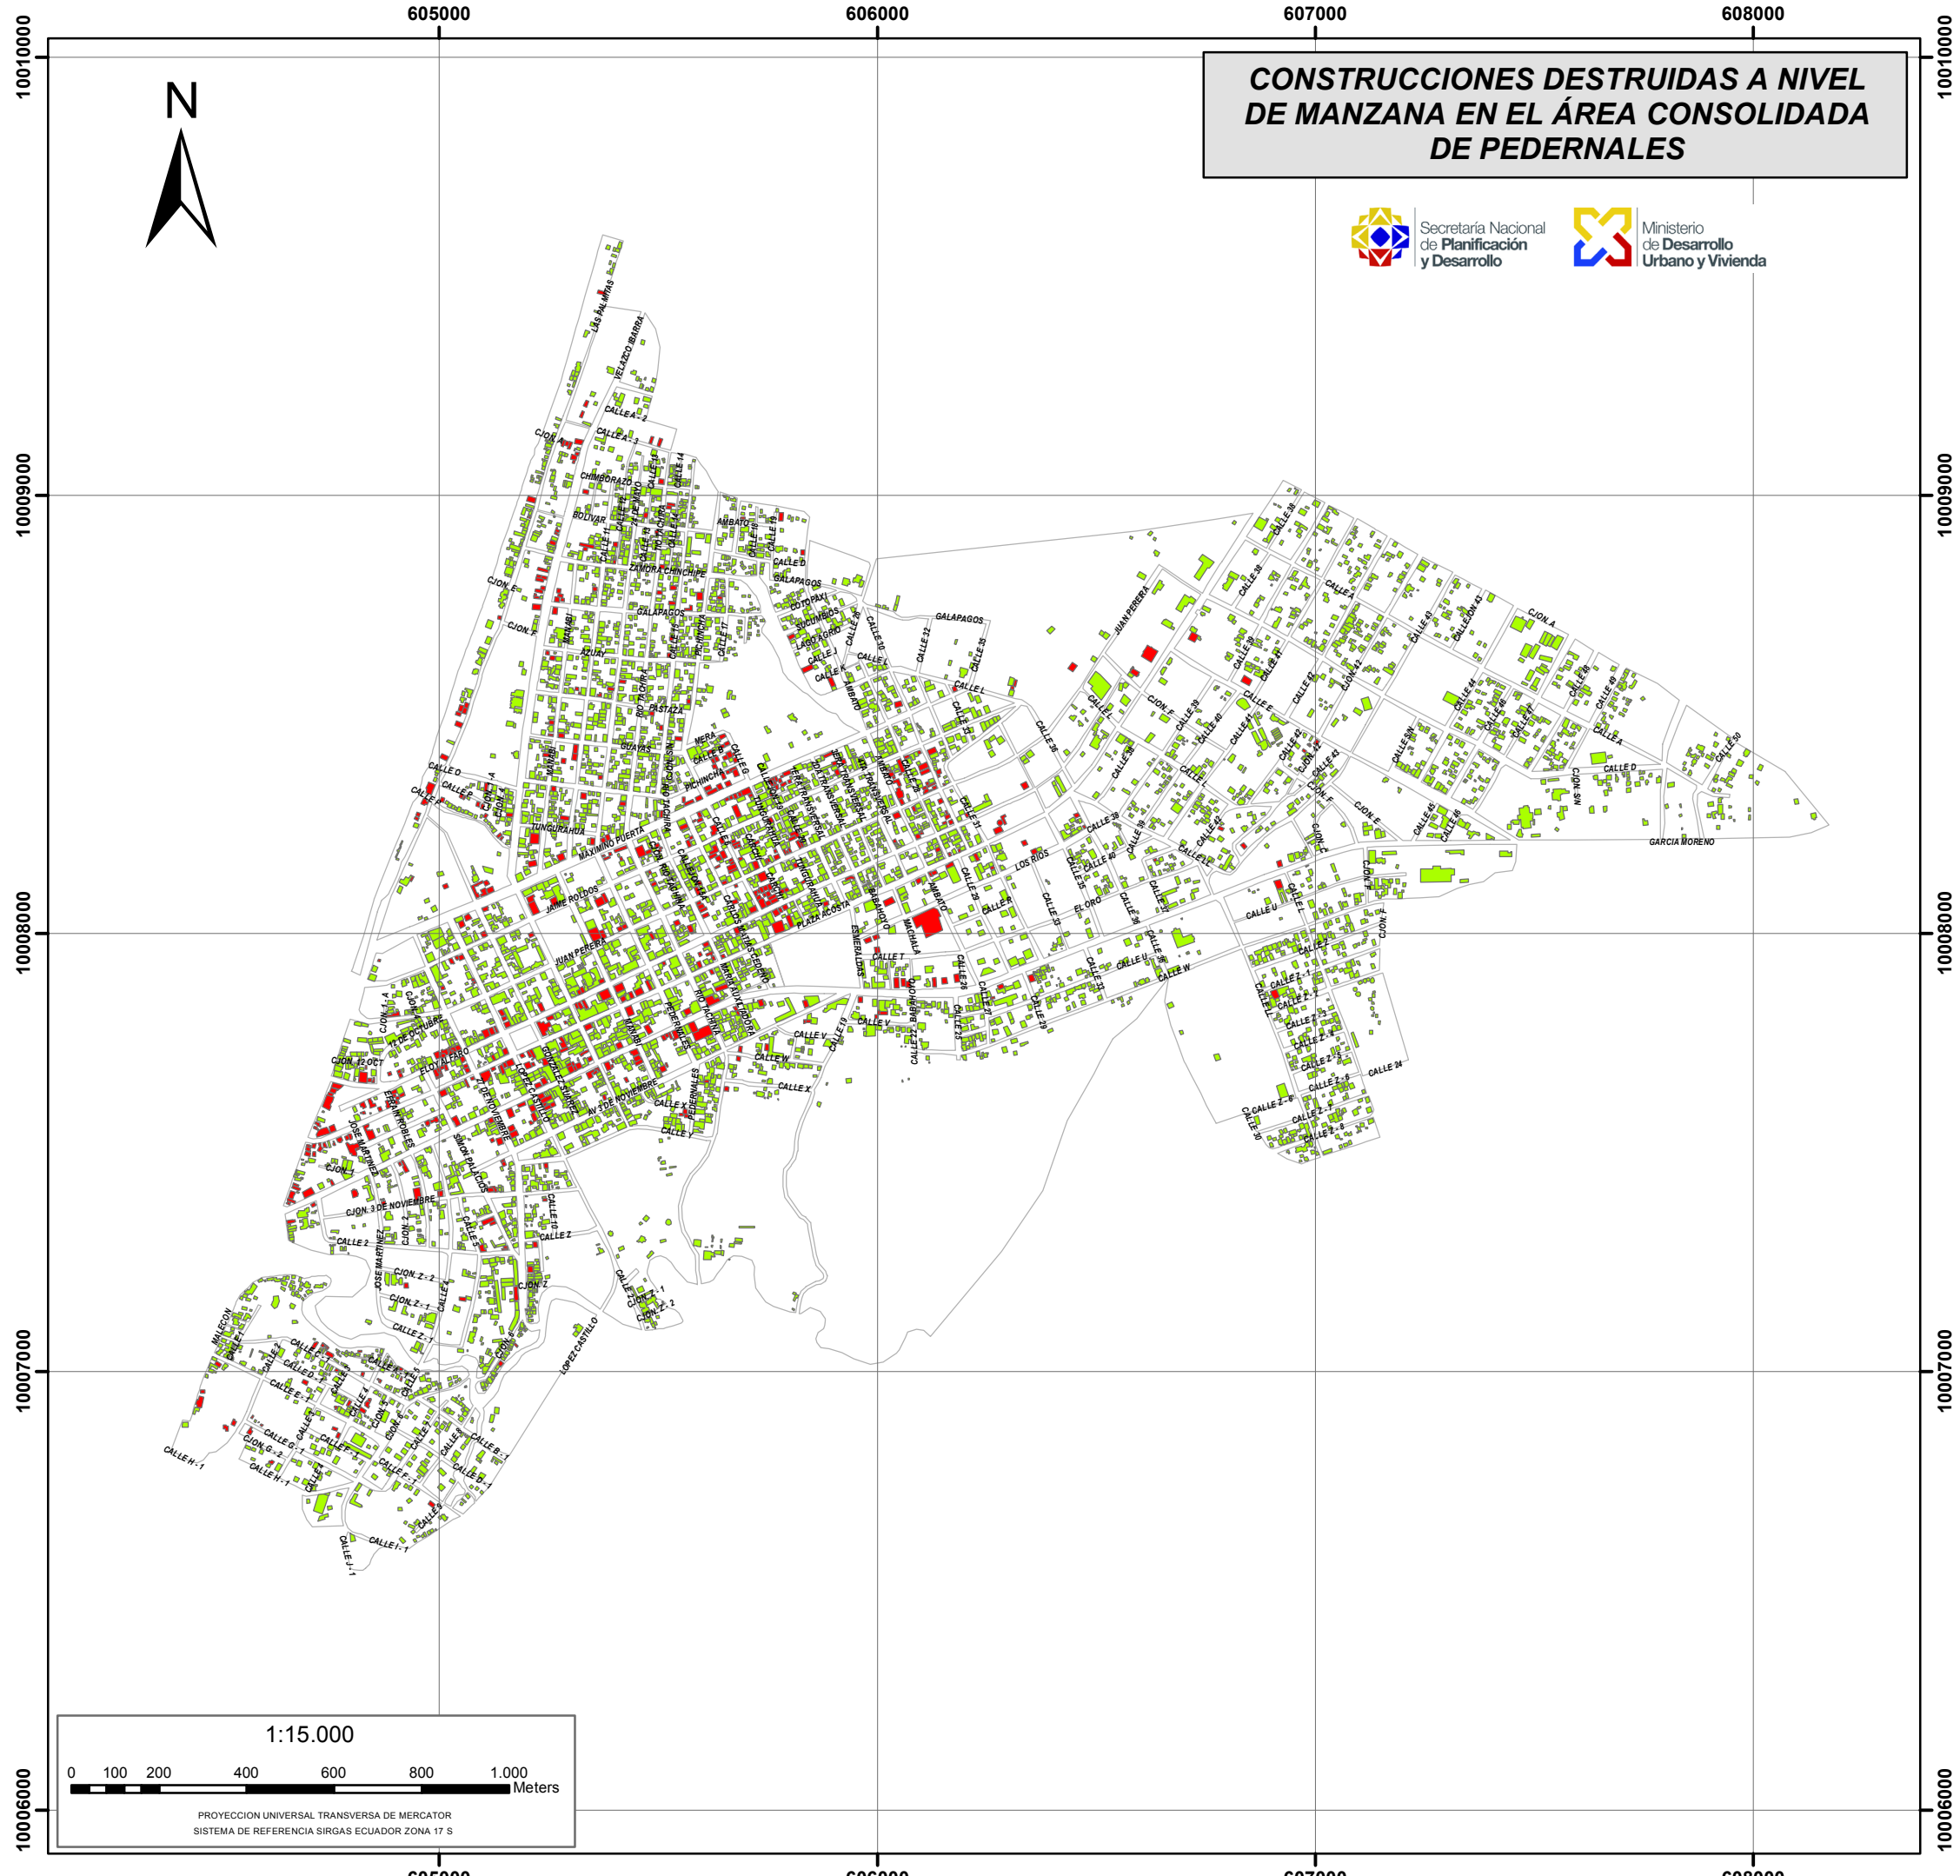
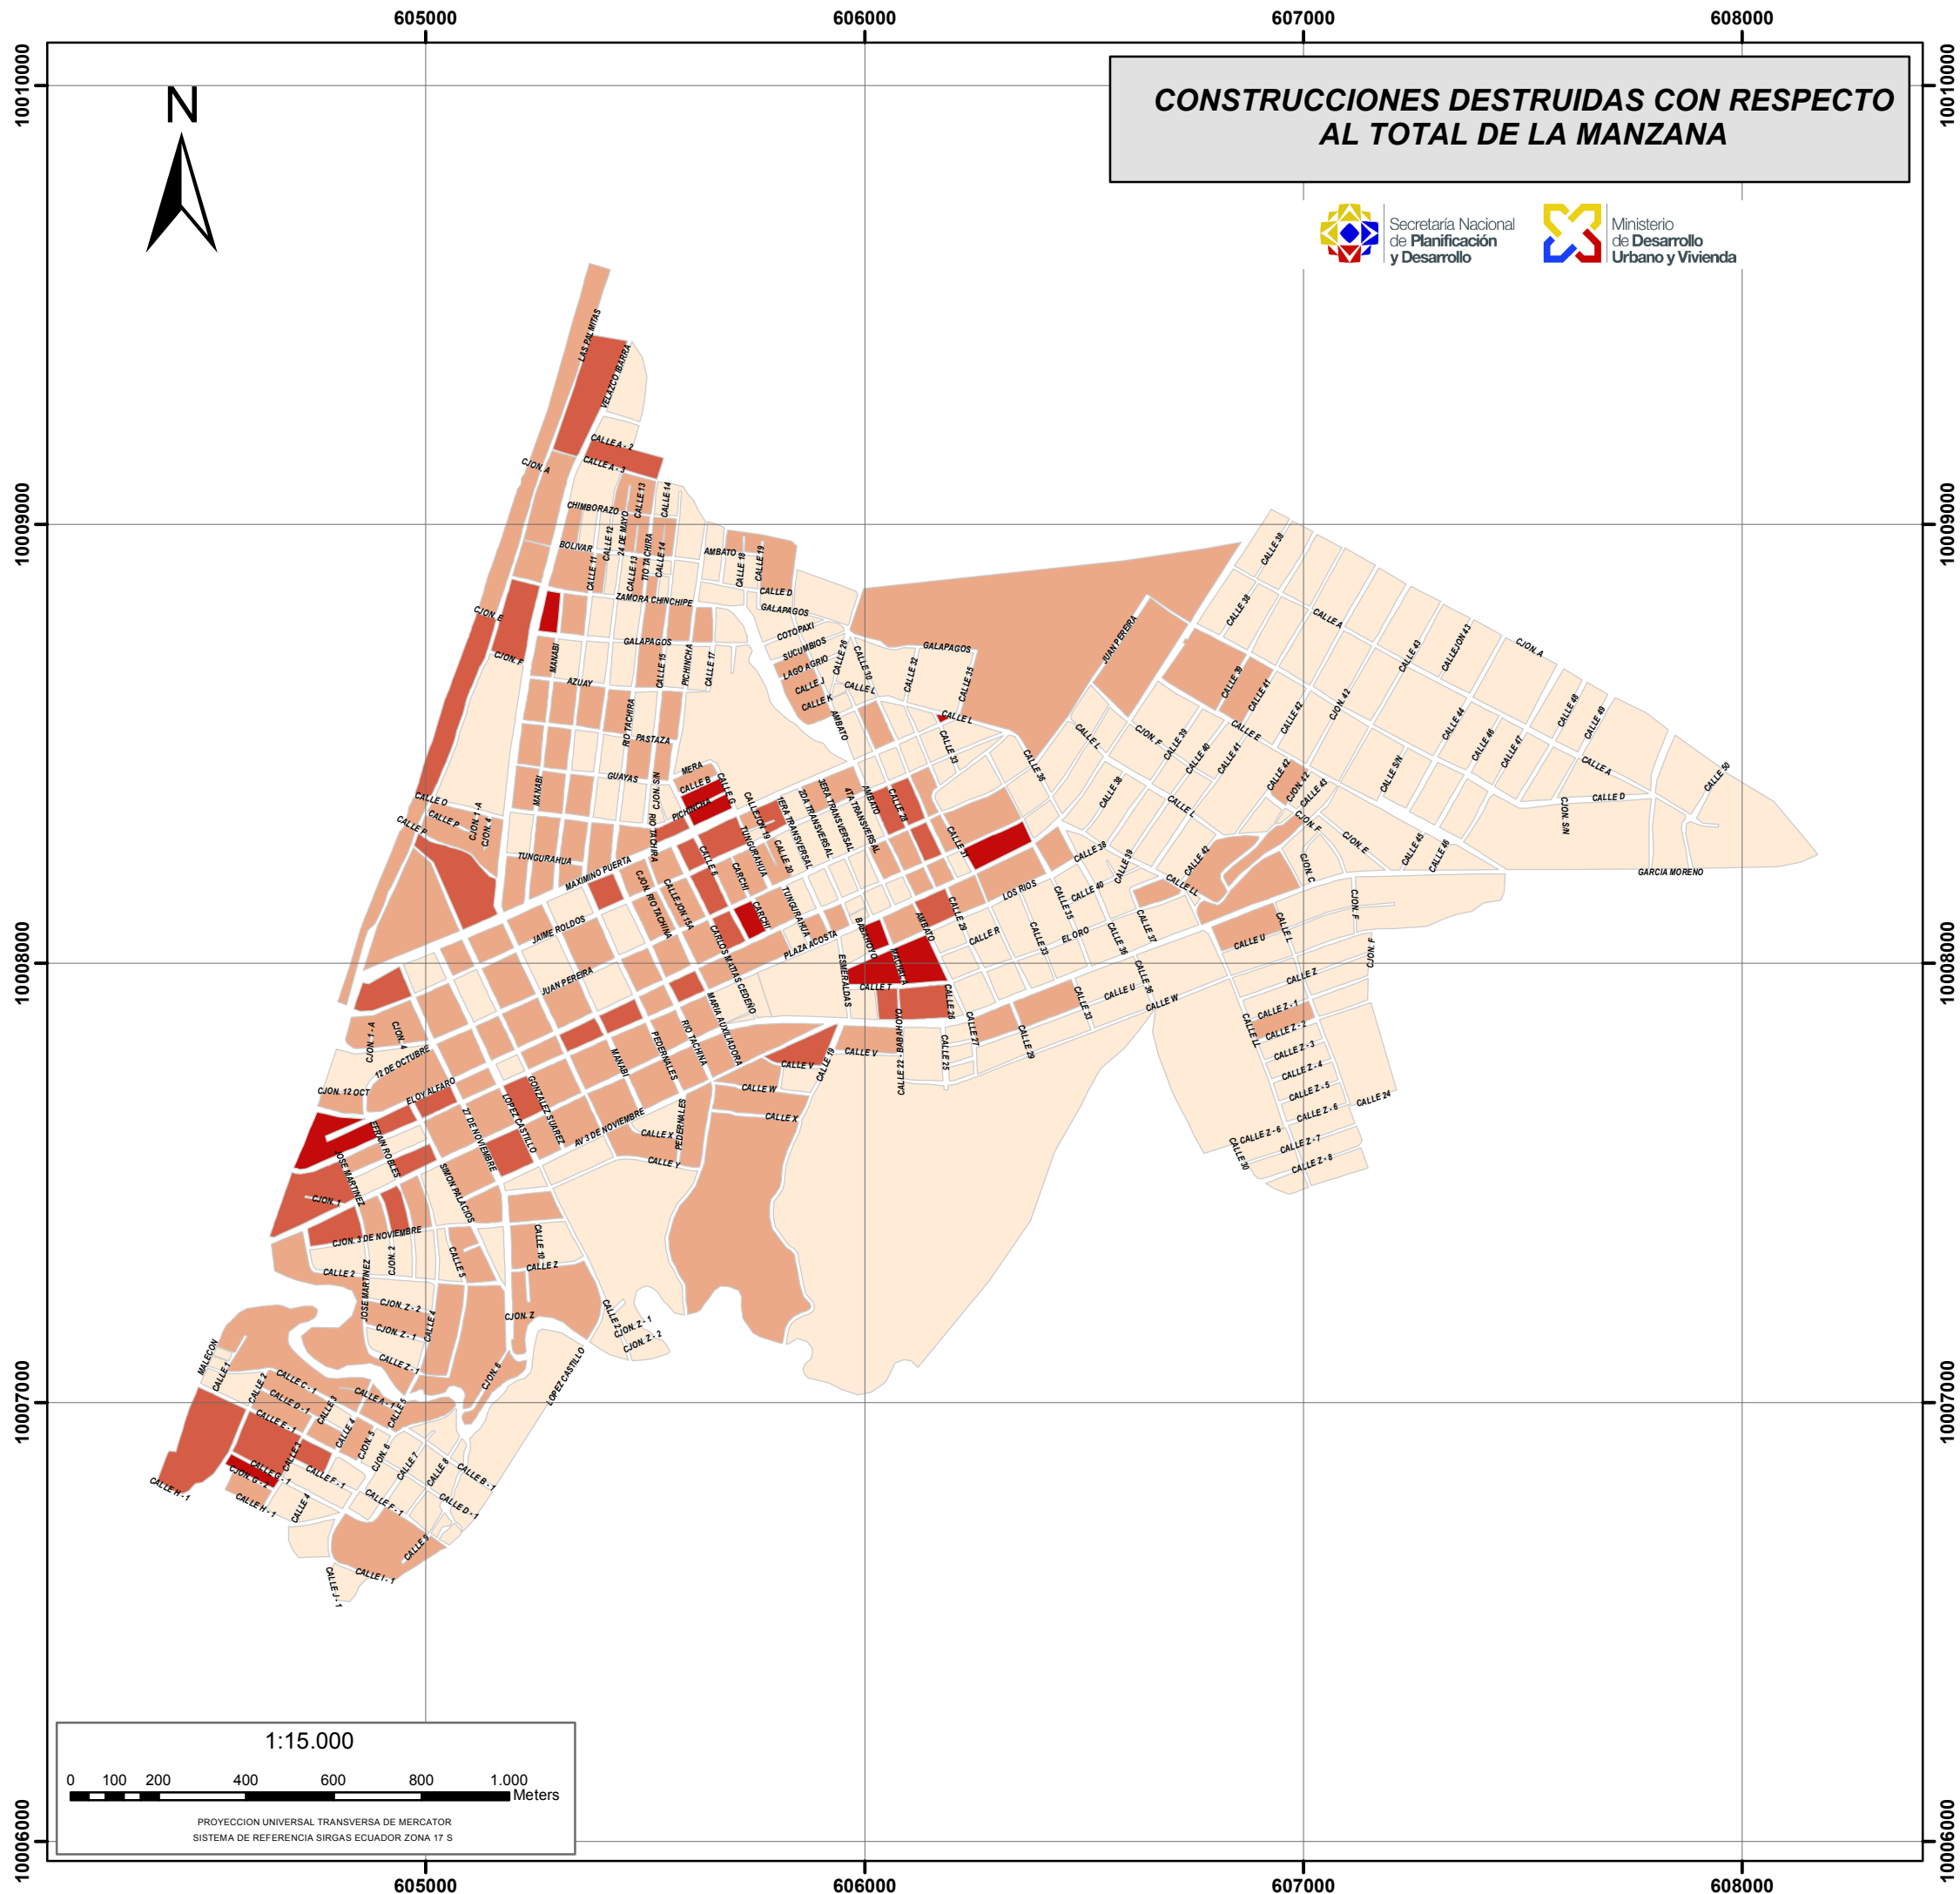
La imagen del mapa de edificaciones destruidas por manzana, muestra claramente una mayor concentración hacia la parte antigua; es decir, estimativamente entre las calles Maximino Puerta y Av. 3 de Noviembre; y, desde la calle Carchi hacia la playa. La siguiente categorización, constituye un área que se ubica inmediatamente rodeando a la anterior, excepto en la zona sur, cuyo rango ha sido clasificado como bajo.

Relacionando el mapa de Edificaciones destruidas, con el anterior, se observa que el mayor número de construcciones destruidas se encuentran en el área central de la ciudad, siendo muy baja o nula en el área de baja densidad de construcción, en donde la mayoría de edificaciones son de un piso. A partir de la información indicada, se ha generado un mapa coroplético en el que se muestran zonas (por manzana) de las áreas más afectadas, en términos de edificaciones destruidas.
