ATLAS: Estimación provisional de Edificaciones destruidas, sismo 16-04-2016

PEDERNALES

Información para Verificación en Campo

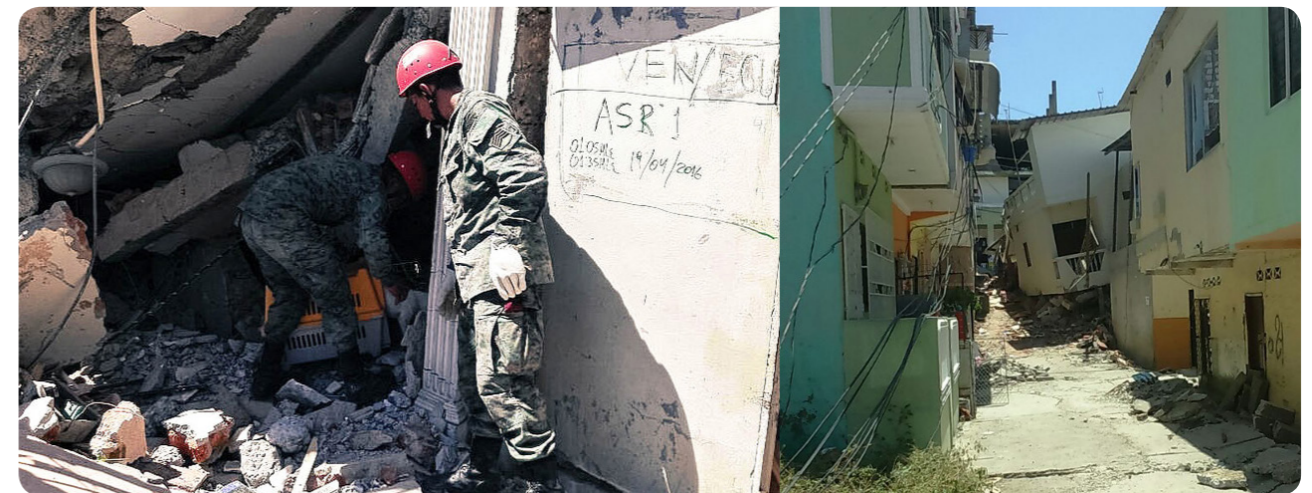
Edificaciones Destruídas
 Fuente: Ejército Ecuatoriano - IGM

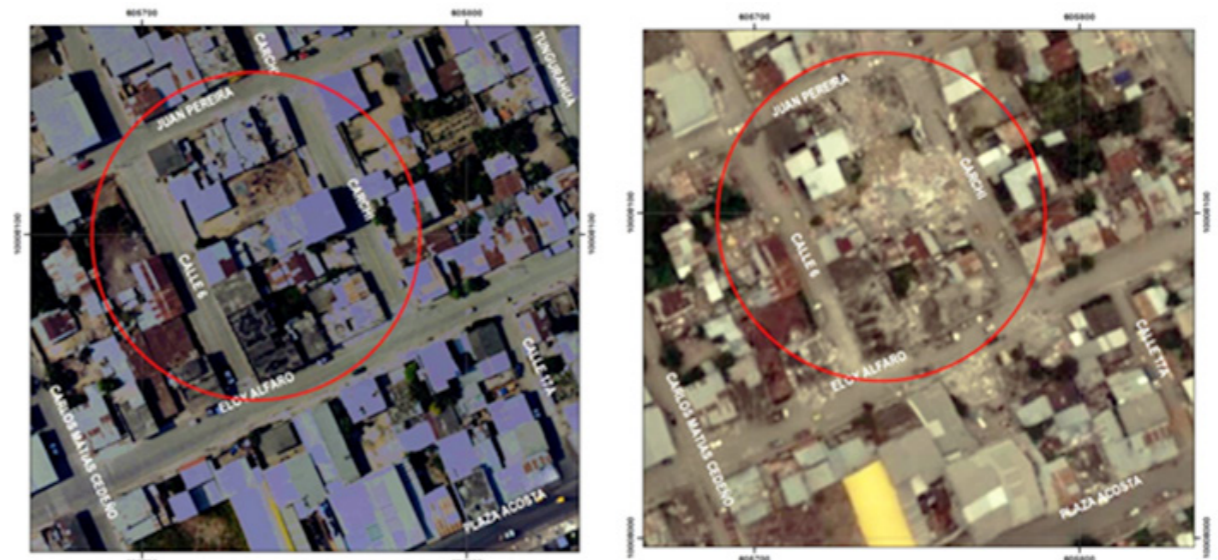
Figura 5: Comparación edificaciones existentes y destruidas (antes y después del sismo)
 Fuente: Fotografía aérea 2011-2015 y 2016, IGM

El criterio que guió este trabajo para determinar si una construcción fue destruida, estuvo en función de la forma y estado de la cubierta de cada edificación, visualizada en la fotografía posterior al evento, comparando con la del año 2011-2015, como se indica en la figura 5., en la que se ha tomado, para mostrar en el ejemplo, una de las manzanas más críticas situada en el centro de la ciudad (encerrada en círculo color rojo).

En la imagen de la izquierda (2011-2015) se observan claramente nueve edificaciones, mientras que en la imagen de la derecha (2016), en la misma manzana, únicamente han quedado en pie 3 edificaciones, concluyendo que el sismo fue el causante de la destrucción de 6 edificaciones. Asimismo, en las manzanas aledañas (fuera del círculo rojo), se puede constatar que se han mantenido las edificaciones, no observándose visualmente ningún daño, aunque es necesario recalcar que este es uno de los limitantes del alcance del presente estudio, pues solamente los trabajos directos en campo aportarán información del estado de estas construcciones.

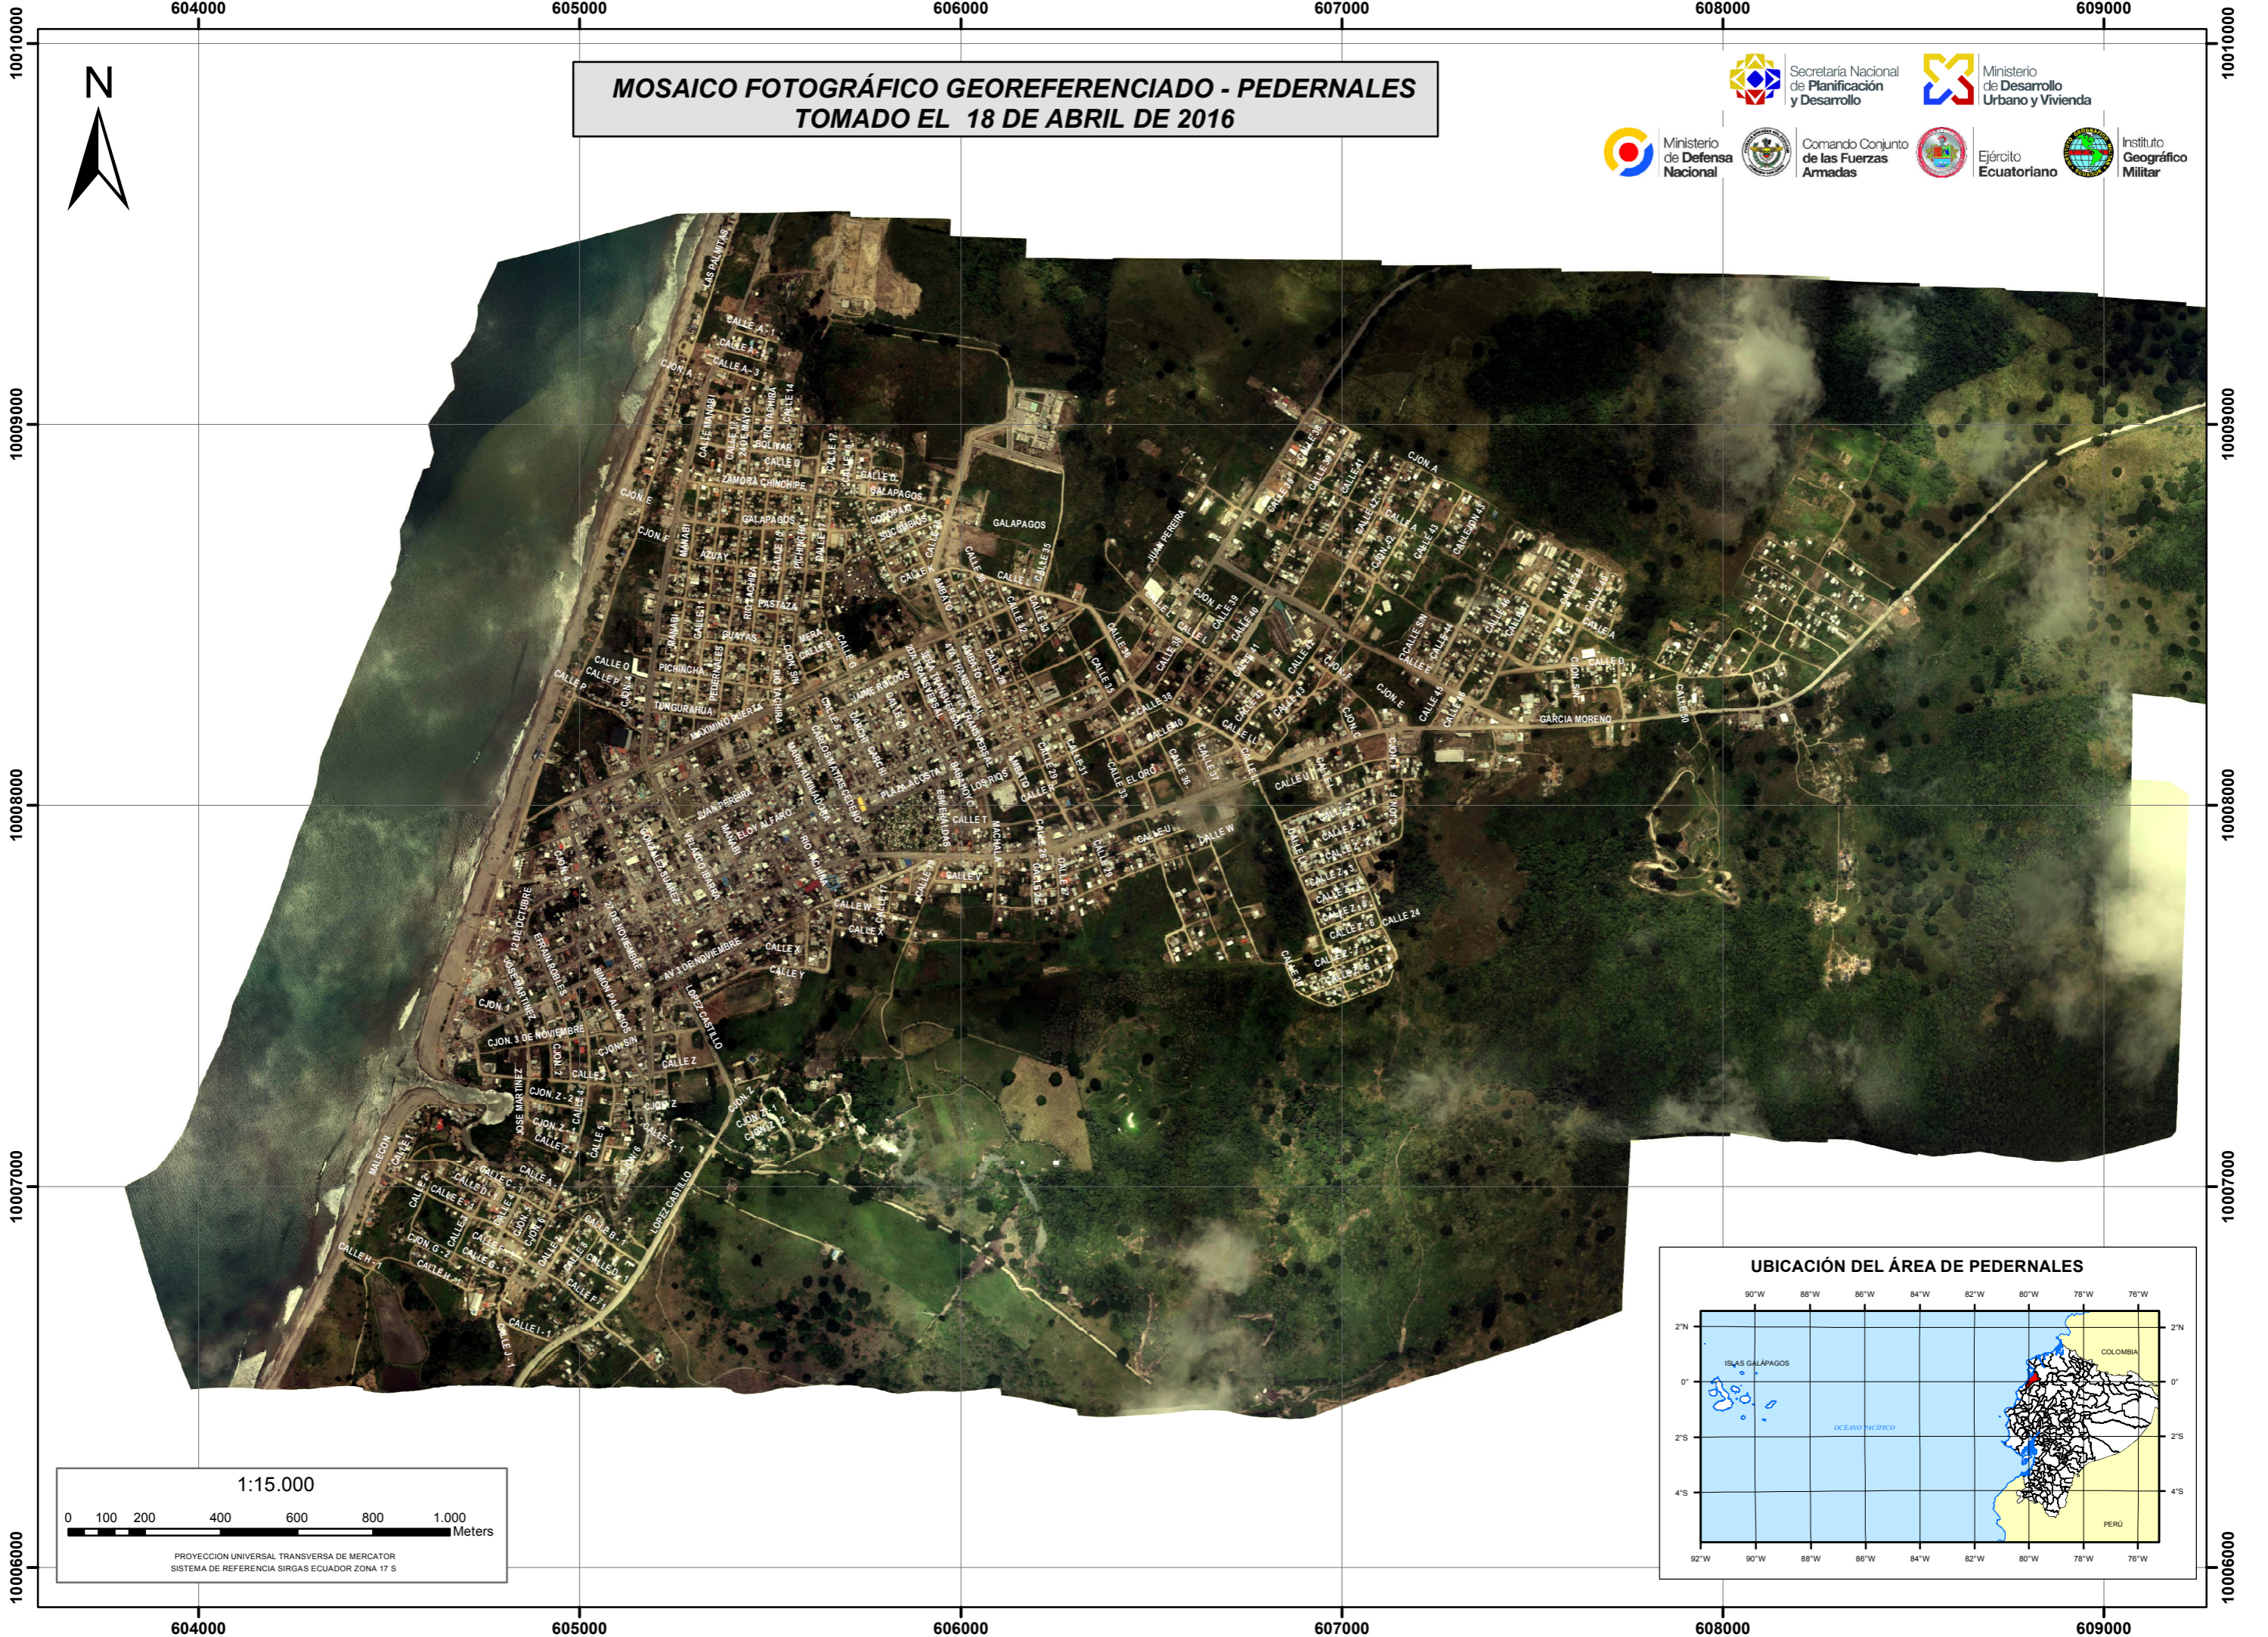
CONSTRUCCIONES DESTRUIDAS A NIVEL DE MANZANA EN EL ÁREA CONSOLIDADA DE PEDERNALES

La imagen del mapa de edificaciones destruidas por manzana, muestra claramente una mayor concentración hacia la parte antigua; es decir, estimativamente entre las calles Maximino Puerta y Av. 3 de Noviembre; y, desde la calle Carchi hacia la playa. La siguiente categorización, constituye un área que se ubica inmediatamente rodeando a la anterior, excepto en la zona sur, cuyo rango ha sido clasificado como bajo.

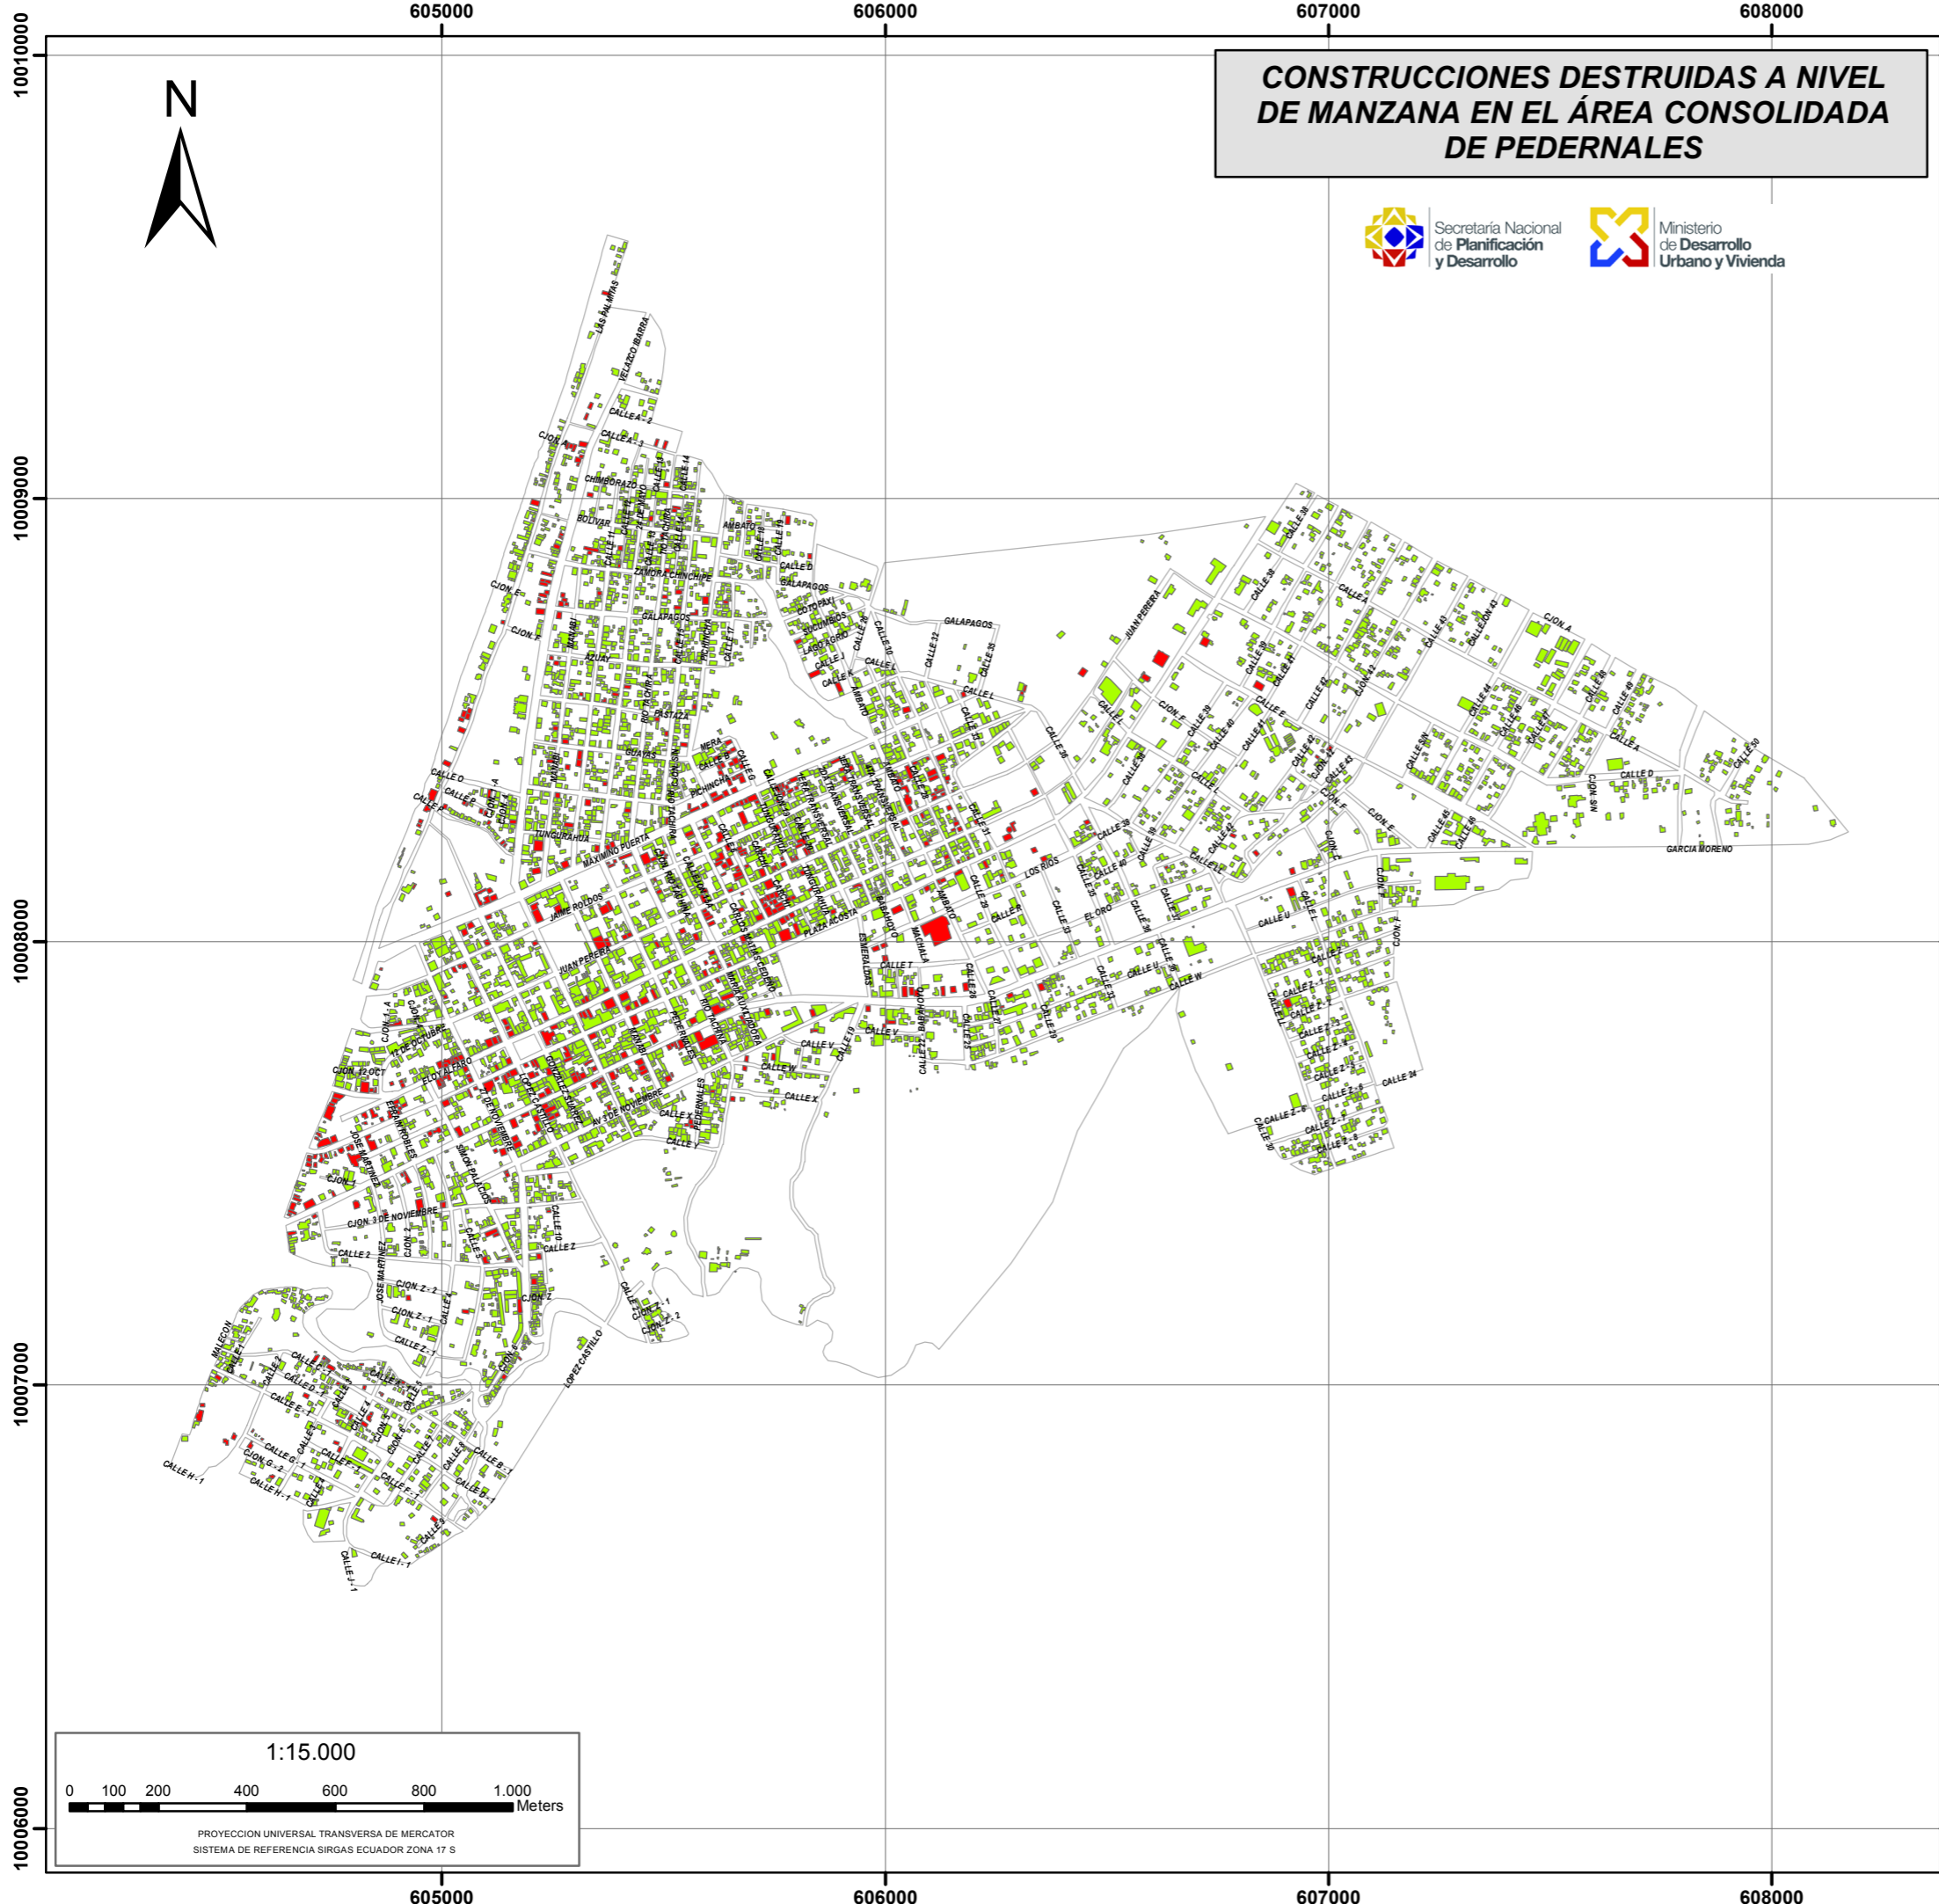
CONSTRUCCIONES DESTRUIDAS CON RESPECTO AL TOTAL DE LA MANZANA

Relacionando el mapa de Edificaciones destruidas, con el anterior, se observa que el mayor número de construcciones destruidas se encuentran en el área central de la ciudad, siendo muy baja o nula en el área de baja densidad de construcción, en donde la mayoría de edificaciones son de un piso. A partir de la información indicada, se ha generado un mapa coroplético en el que se muestran zonas (por manzana) de las áreas más afectadas, en términos de edificaciones destruidas.

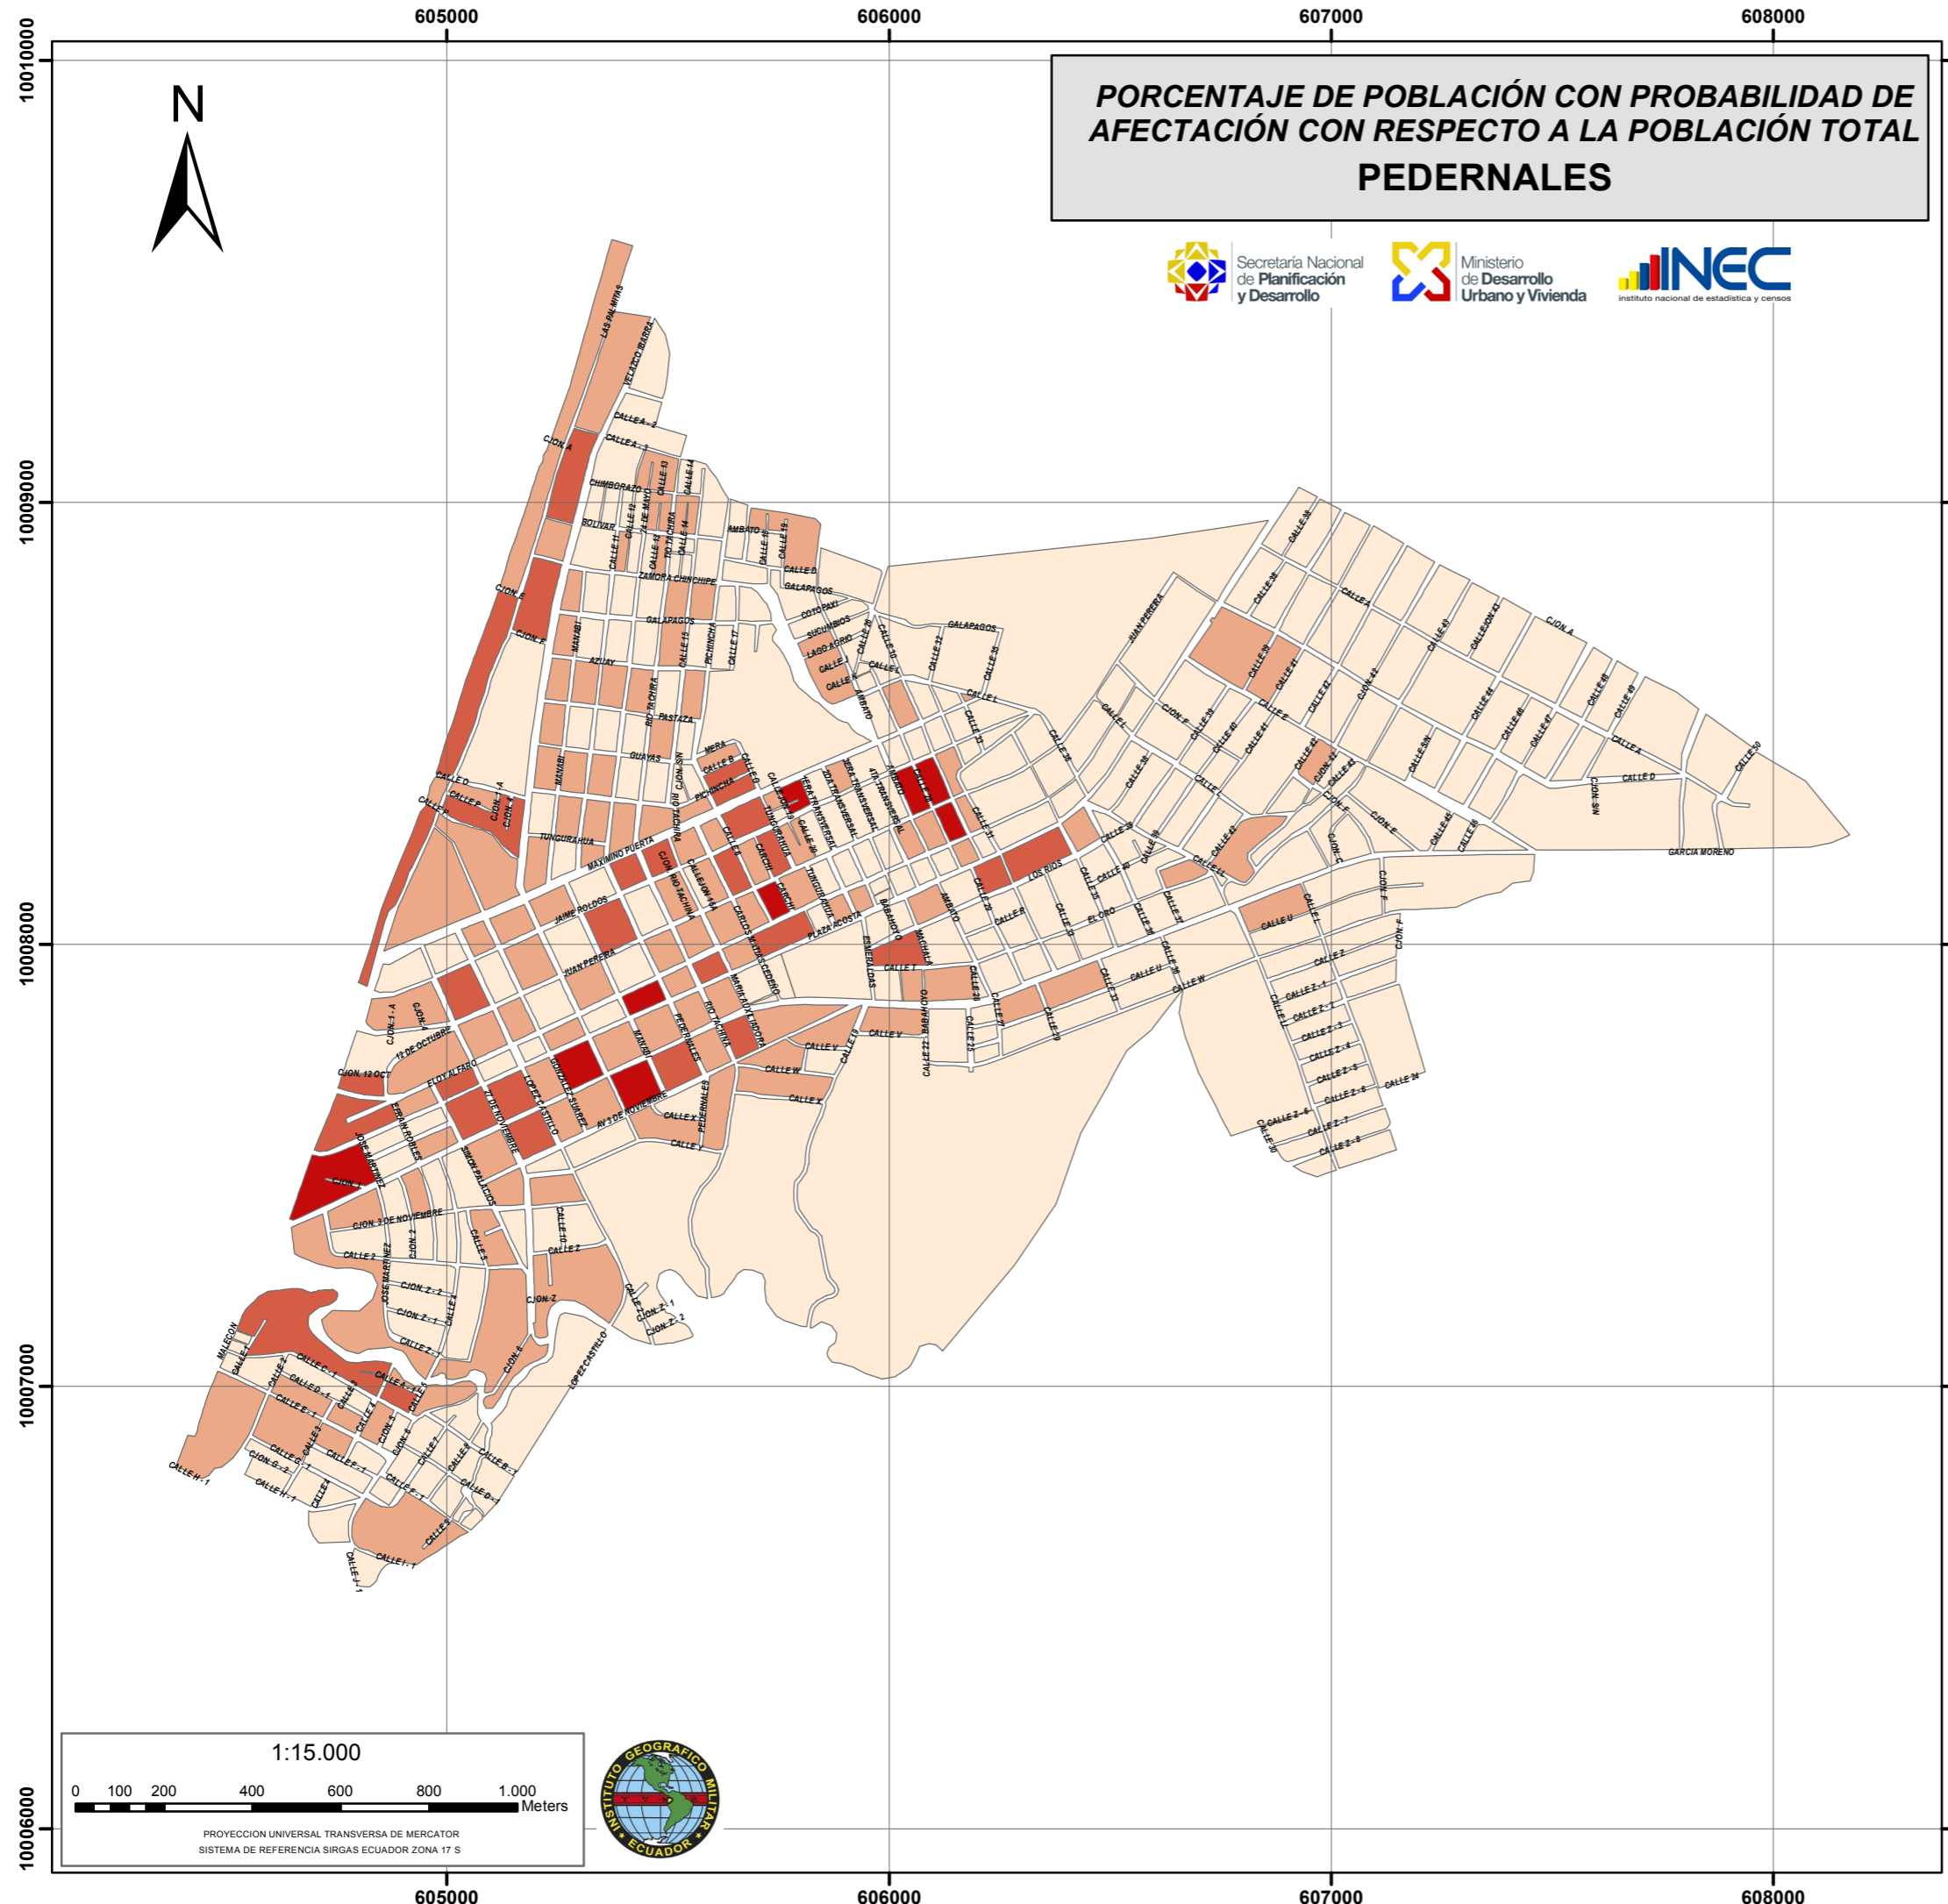
PORCENTAJE DE POBLACIÓN CON PROBABILIDAD DE AFECTACIÓN CON RESPECTO A LA POBLACIÓN TOTAL PEDERNALES

Total población cabecera cantonal 2010	Población analizada en zona amanzanada	Población en construcción destruida	Porcentaje
33 640	24 982	2 466	9,9%
