ATLAS: Estimación provisional de
Edificaciones destruidas, sismo 16-04-2016

PEDERNALES

Información para Verificación en Campo

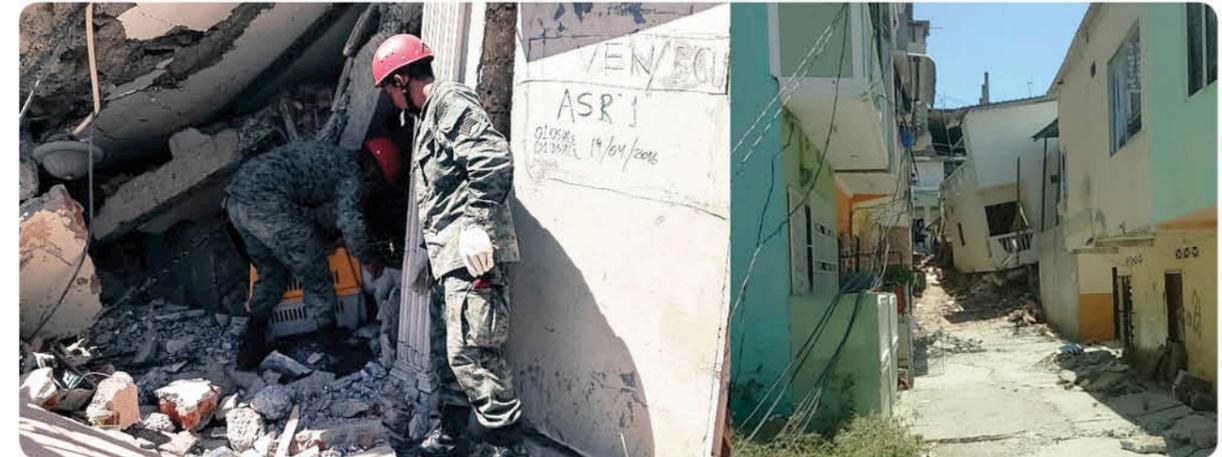
A este efecto y en términos de evaluar la situación para planificar la remediación principalmente de los bienes inmuebles, se requiere disponer de información que permita tener un inventario de las edificaciones que han sido dañadas como se indica en las fotos.

Edificaciones Destruidas
Fuente: Ejército Ecuatoriano - IGM

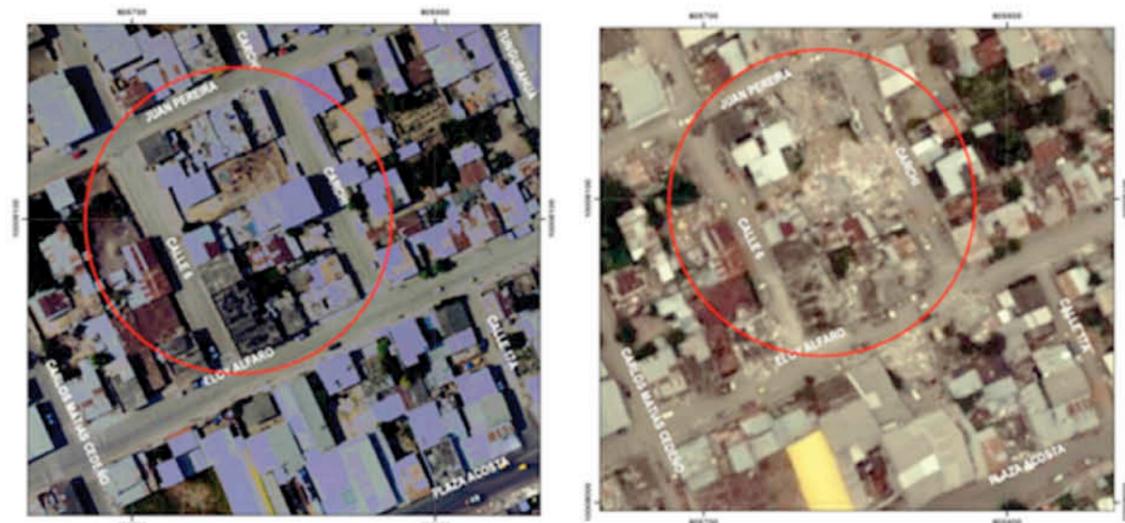
El criterio que guió este trabajo para determinar si una construcción fue destruida, estuvo en función de la forma y estado de la cubierta de cada edificación, visualizada en la fotografía posterior al evento, comparando con la del año 2011-2015, como se indica en la figura 5., en la que se ha tomado, para mostrar en el ejemplo, una de las manzanas más críticas situada en el centro de la ciudad (encerrada en círculo color rojo).

En la imagen de la izquierda (2011-2015) se observan claramente nueve edificaciones, mientras que en la imagen de la derecha (2016), en la misma manzana, únicamente han quedado en pie 3 edificaciones, concluyendo que el sismo fue el causante de la destrucción de 6 edificaciones. Asimismo, en las manzanas aledañas (fuera del círculo rojo), se puede constatar que se han mantenido las edificaciones, no observándose visualmente ningún daño, aunque es necesario recalcar que este es uno de los limitantes del alcance del presente estudio, pues solamente los trabajos directos en campo aportarán información del estado de estas construcciones.

Figura 5: Comparación edificaciones existentes y destruidas (antes y después del sismo)
 Fuente: Fotografía aérea 2011-2015 y 2016, IGM

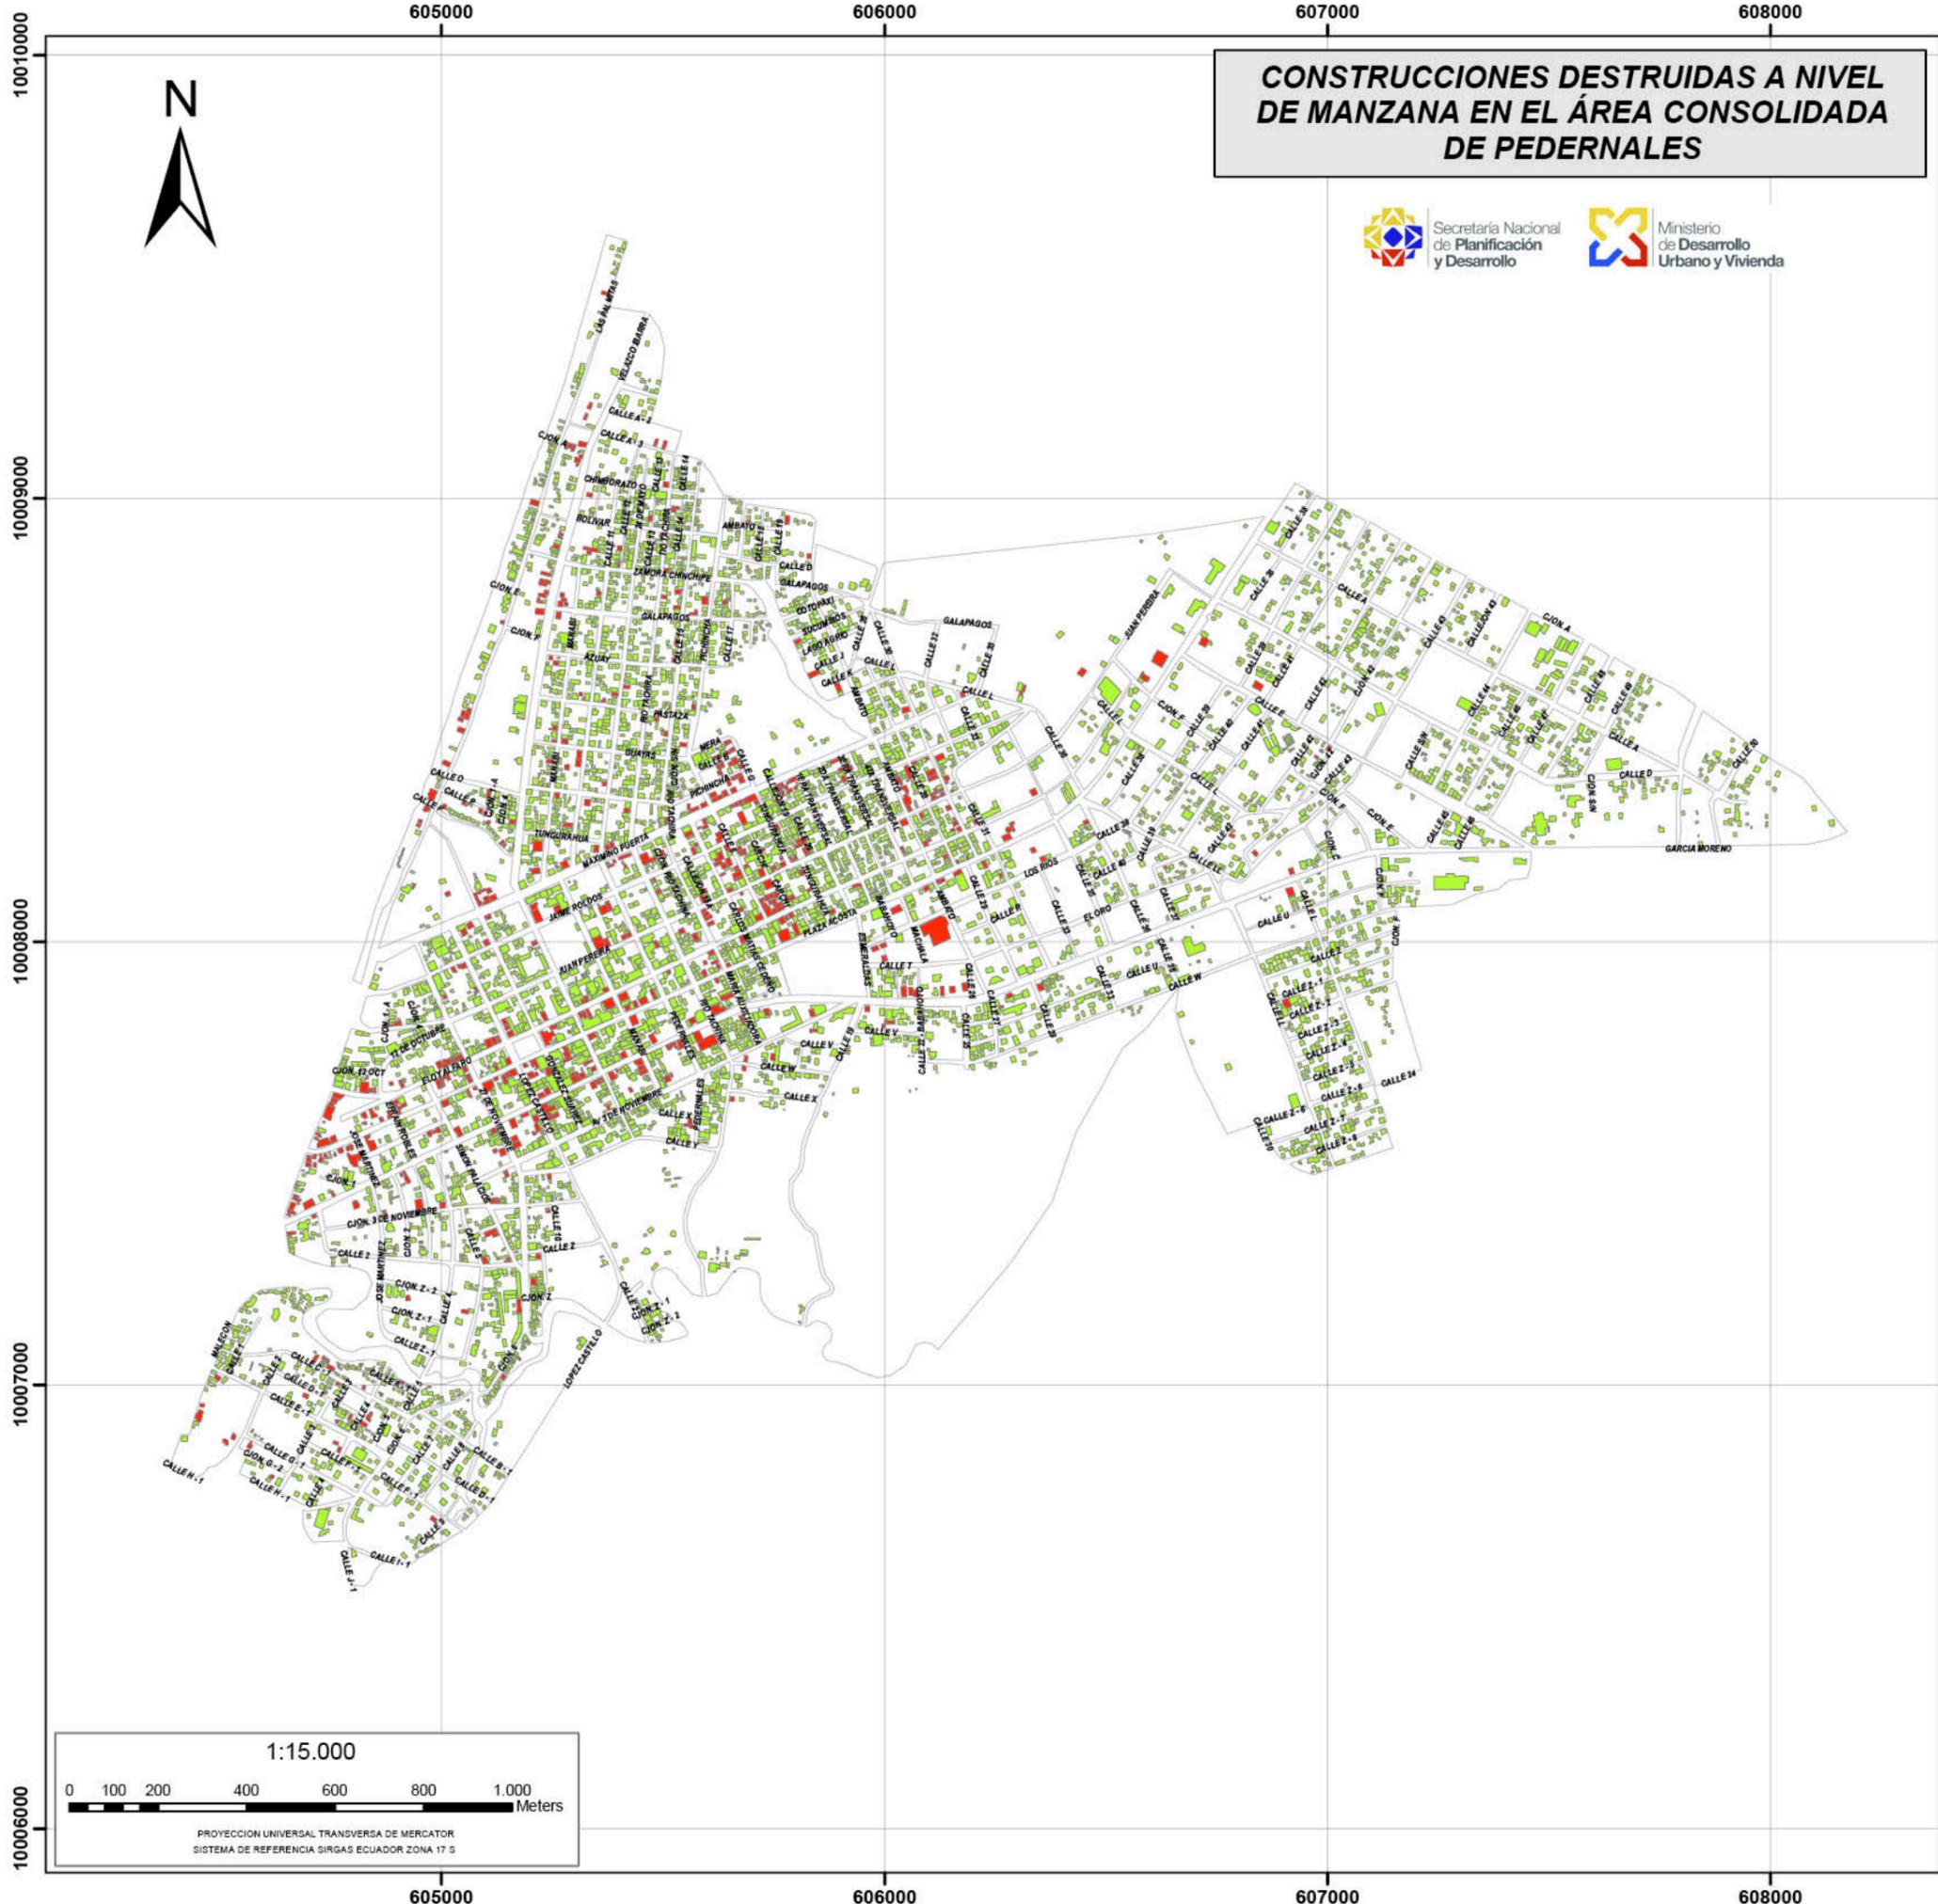
CONSTRUCCIONES DESTRUIDAS A NIVEL DE MANZANA EN EL ÁREA CONSOLIDADA DE PEDERNALES

La imagen del mapa de edificaciones destruidas por manzana, muestra claramente una mayor concentración hacia la parte antigua; es decir, estimativamente entre las calles Maximino Puerta y Av. 3 de Noviembre; y, desde la calle Carchi hacia la playa. La siguiente categorización, constituye un área que se ubica inmediatamente rodeando a la anterior, excepto en la zona sur, cuyo rango ha sido clasificado como bajo.

Total de Manzanas	Manzanas con alguna construcción destruida	Porcentaje
450	195	43%

Total construcciones	Construcciones destruidas	Porcentaje
5995	597	10%

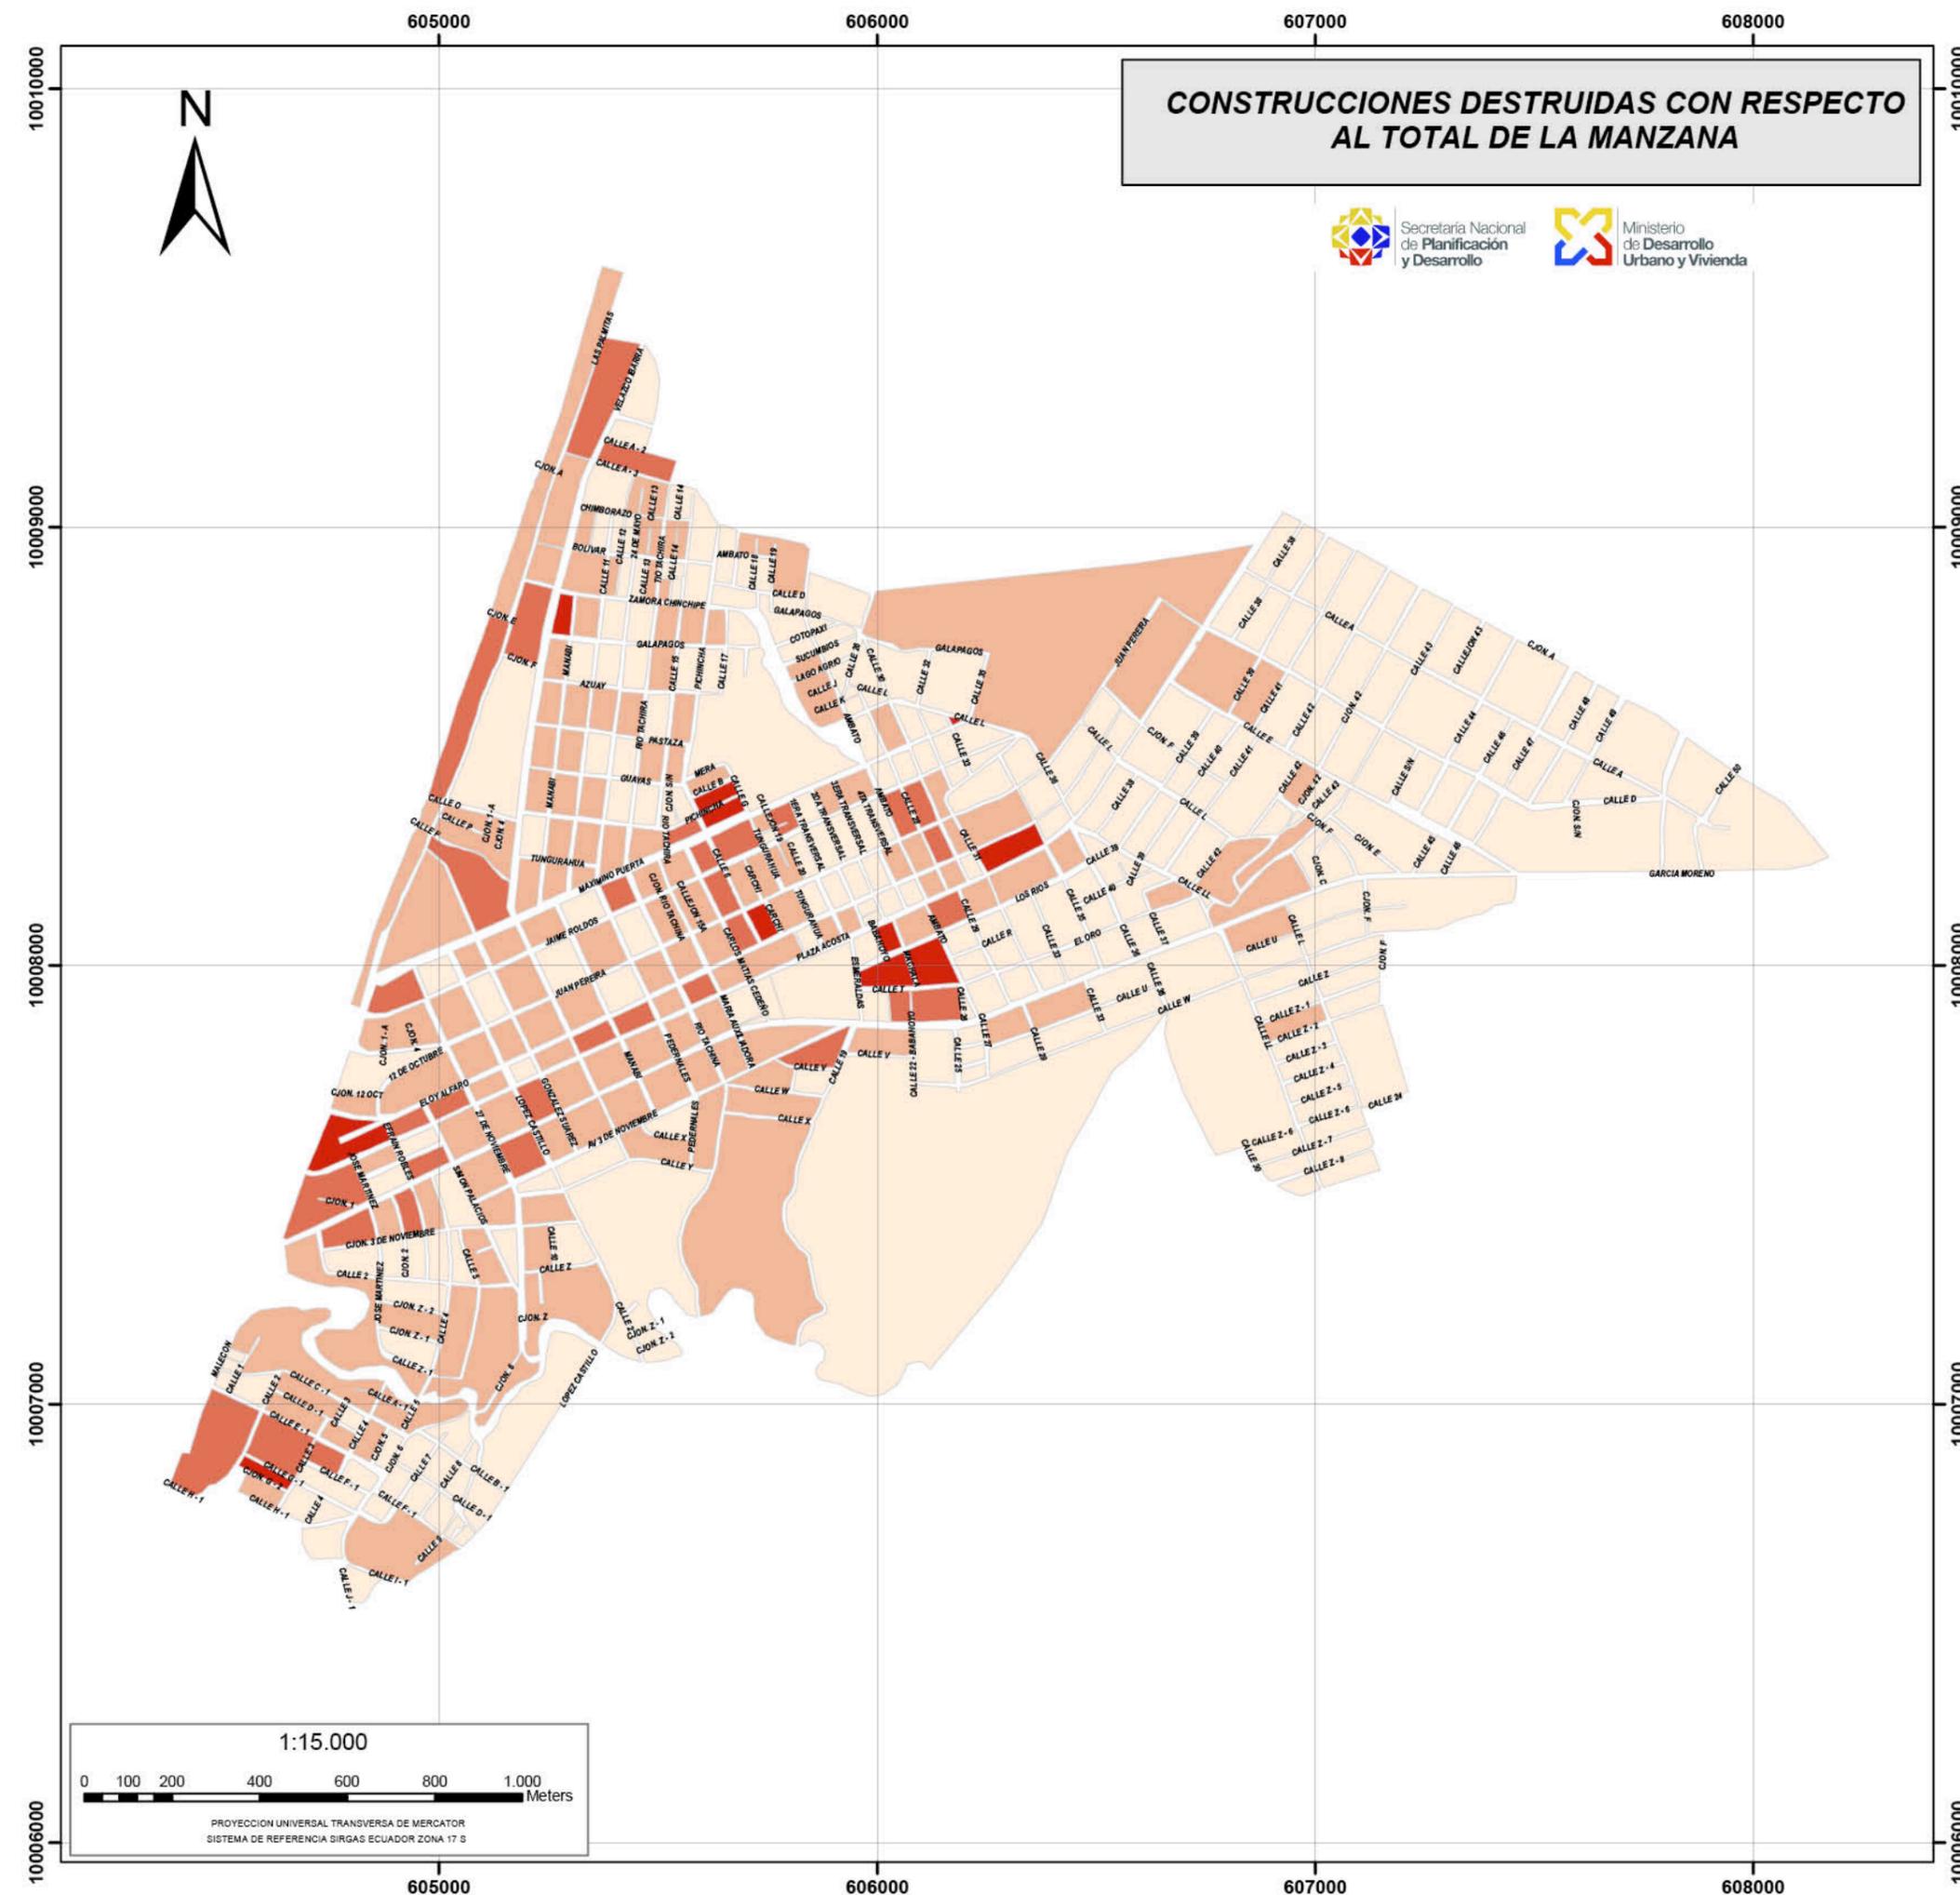
CONSTRUCCIONES DESTRUIDAS CON RESPECTO AL TOTAL DE LA MANZANA

Relacionando el mapa de Edificaciones destruidas, con el anterior, se observa que el mayor número de construcciones destruidas se encuentran en el área central de la ciudad, siendo muy baja o nula en el área de baja densidad de construcción, en donde la mayoría de edificaciones son de un piso. A partir de la información indicada, se ha generado un mapa coroplético en el que se muestran zonas (por manzana) de las áreas más afectadas, en términos de edificaciones destruidas.

Total de Manzanas	Manzanas con alguna construcción destruida	Porcentaje
450	195	43%
Total construcciones	Construcciones destruidas	Porcentaje
5995	597	10%
