MEMORIA TÉCNICA CANTÓN MILAGRO

**“GENERACIÓN DE GEOINFORMACIÓN PARA LA
GESTIÓN DEL TERRITORIO A NIVEL NACIONAL
ESCALA 1:25 000”**

ANÁLISIS DEL RIESGO

Abril 2012

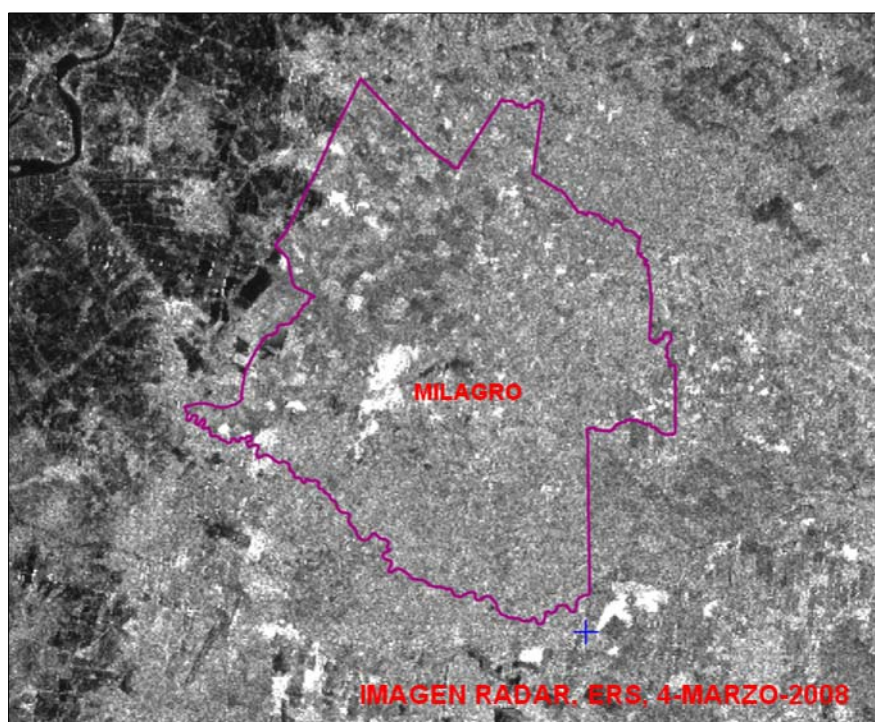
Gráfico 3.1. 3. Imagen radar, fecha 40 de marzo del 2008, época lluviosa

En cambio, en el Gráfico 3.1.3., se observa una imagen también Radar del mismo satélite, pero captada el 4 de marzo de 2008, en una época que se produjeron lluvias excepcionales en la cuenca del río Guayas, en ésta se visualiza toda la parte noroeste inundada (tonos oscuros). Con respecto al cantón Milagro, en esta fecha, no se observan inundaciones.

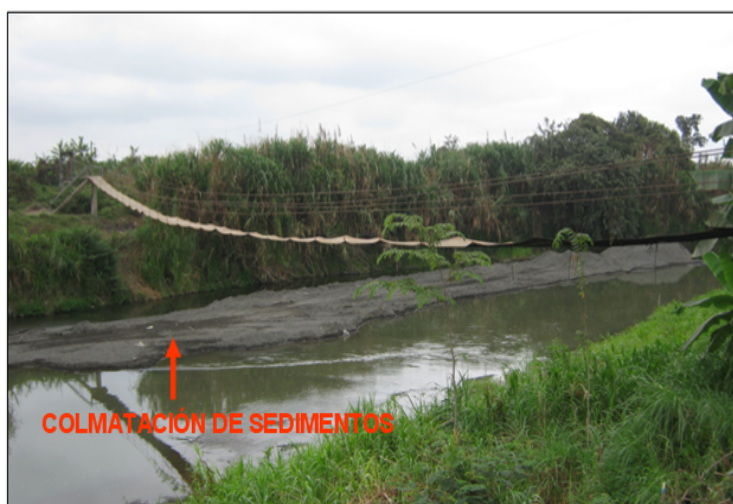
Es necesario señalar que, para el caso del río Chimbo y retomando el tema de los muros de tierra construidos en sus orillas para evitar los desbordamientos en épocas de lluvias excepcionales y prolongadas, también es necesario advertir que, si no se controlan los procesos erosivos en las partes medias y altas de la sub cuenca del Río Yaguachi, cuyos sedimentos se depositan a lo largo del Río Chimbo, hasta cierto punto estas obras serán temporales; la continua depositación de los sedimentos disminuye la capacidad portante natural, volviéndolo más susceptible a desbordamientos. En la Foto 1, se aprecian los sedimentos acumulados en el cauce del río Chimbo.

Foto 1. Colmatación de sedimentos en el Río Chimbo
Fuente: CLIRSEN 2010

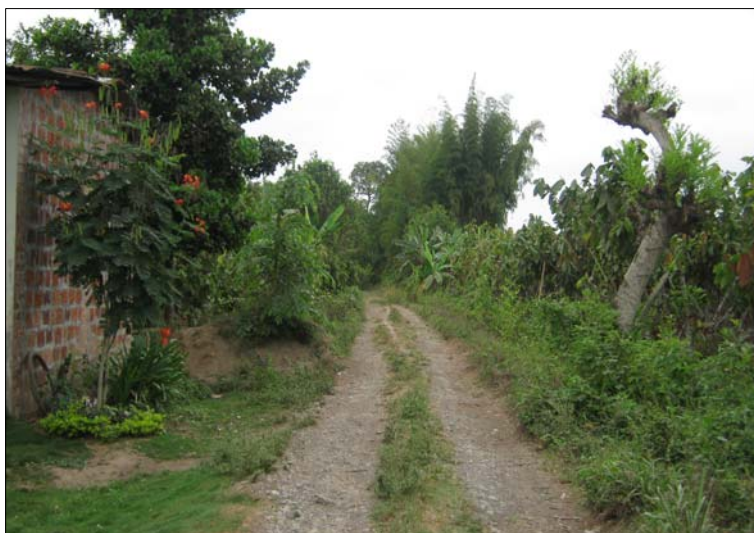
Foto 2. Camino de verano
Fuente: CLIRSEN 2010

Registro de campo; en la Foto 2, se aprecia la vía de tierra que conecta el Recinto Flor del Bosque con la Ciudad de Milagro y sectores aledaños a la zona; se encuentra dentro del buffer de inundación de 500 metros desde el río Chimbo, que según datos históricos se ha desbordado en algunas ocasiones.

Localización; Esta infraestructura se encuentra distribuida dentro del corredor de 500 metros a lo largo de los ríos Milagro, Chimbo y Venecia, ya que son una conexión desde los ríos mencionados hasta los poblados como Barcelona, Kilómetro 9, Panegón, Villa Carmen, Rancho del Sol; de igual manera a poblados como Chimbo de Venecia y Rancho de Sol, los cuales presentan en su mayoría caminos de verano en los sectores indicados. Ver Foto 2.

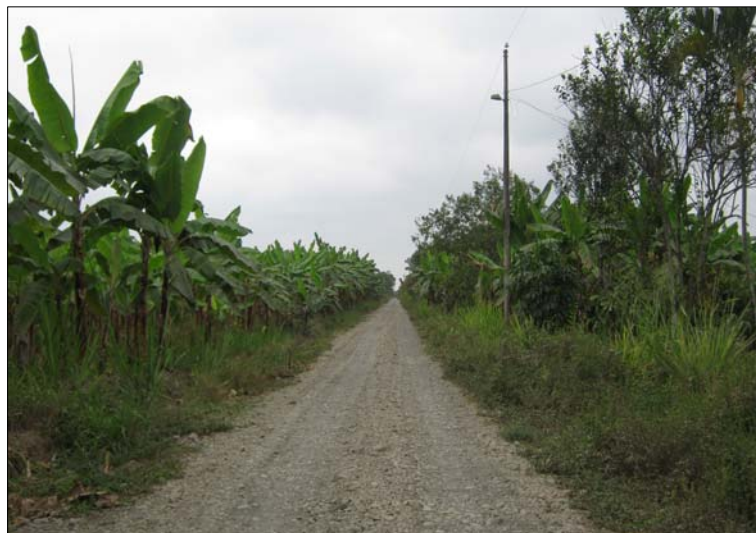
Foto 3. Camino lastrado de una vía
Fuente: CLIRSEN 2010

Registro de campo; En la Foto 3, se aprecia un ejemplo de un camino lastrado de una vía al interior del buffer de 500 metros desde la orilla del río Venecia. Se trata de una vía con un moderado flujo vehicular, que conecta a Venecia Central con los sectores aledaños, como Las Guayjas, La Cachiote, Chontillal y la Ciudad de Milagro.

Localización; Los caminos con las características antes anotadas, se hallan en los sectores aledaños al Río Chimbo comprendido entre los sectores Barcelona y Chimbo de Venecia, en las riveras del Río Milagro alrededor de la población de Chobo, y en el corredor del Río Venecia en los sectores Venecia Central y Chontillal. Ver Foto 3.

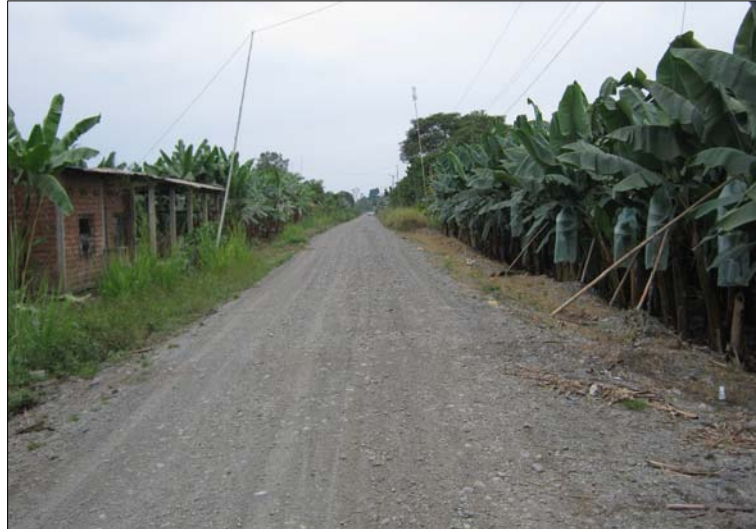
Foto 4. Camino lastrado de dos vías
Fuente: CLIRSEN 2010

Registro de campo; En la Foto 4 se aprecia un ejemplo de una vía con un nivel de vulnerabilidad media, muy transitada, ya que conecta el poblado Vuelta de Piano con haciendas bananeras de la zona, las cuales por su gran infraestructura requieren de vías apropiadas para el transporte sus productos.

Localización; Este tipo de vías, con el nivel de vulnerabilidad media, se encuentran en los sectores entre Villa Carmen y Puente de Chimbo en el corredor del Río Chimbo; de igual manera en el corredor del Río Milagro encontramos en los sectores alrededor de la zona urbana Mariscal Sucre y del poblado Vuelta de Piano. Ver Foto 4.

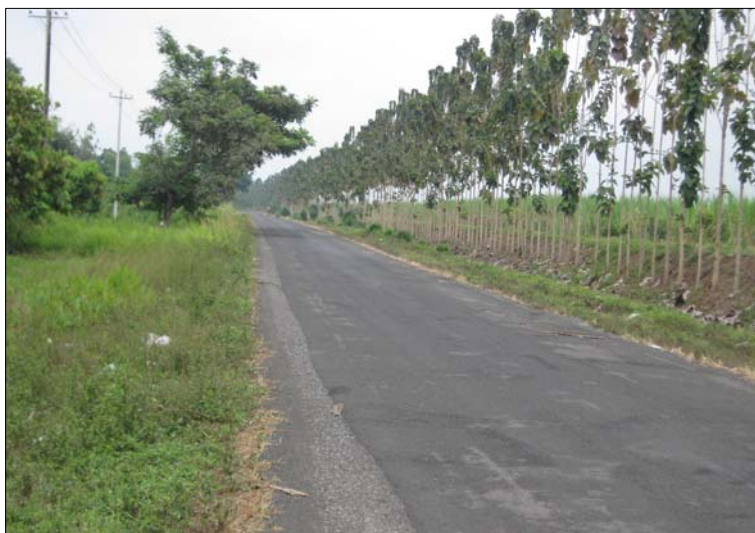
Foto 5. Camino pavimentado de dos vías
Fuente: CLIRSEN 2010

Registro de campo; En la Foto 5, se observa un ejemplo de un camino pavimentado de dos vías, que une el poblado de Las Cataratas con poblados como Bellavista, Las Violetas y la zona urbana Mariscal Sucre.

Localización; Estas vías se encuentran alrededor de zonas urbanas como Mariscal Sucre, y cercanos al poblado Las Cataratas en el corredor del Río Milagro, de igual manera podemos encontrar estas vías en la zona urbana Chimbo dentro del corredor del mismo nombre. Ver Foto 5.

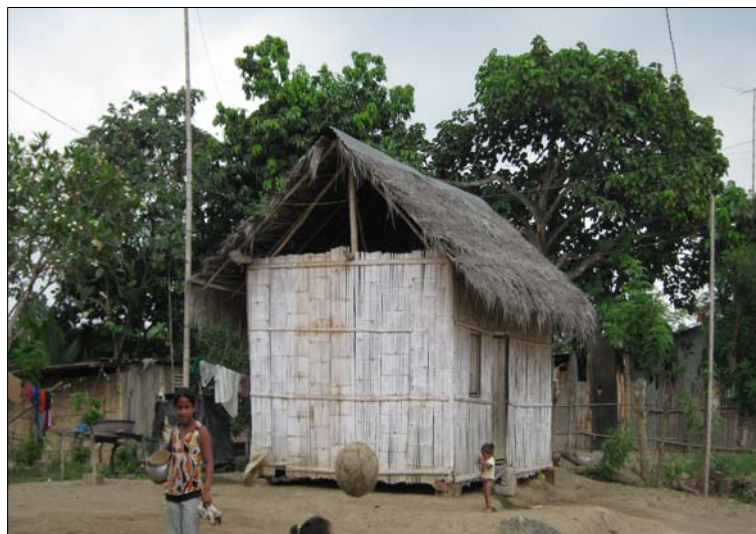
Foto 6. Vivienda de caña guadúa, vulnerabilidad muy alta
Fuente: CLIRSEN 2010

Registro de campo; En la Foto 6, se presenta un ejemplo de una vivienda del sector censal 091054999002, donde el número de viviendas es de 85, de las cuales 41 son construidas con caña guadúa y techo de palma (cade); esta foto fue captada en el Estero Las Guayjas y representa un ejemplo de vivienda muy vulnerable a inundaciones.

Localización; Los sectores censales identificados con los códigos: 091054999002 y 091054999025, localizados entre Mariscal Sucre y Venecia y, al Sur de Roberto Astudillo, donde gran parte de las viviendas son de caña guadúa, han sido identificados y cartografiados con grado muy alto de vulnerabilidad. Ver Foto 6.

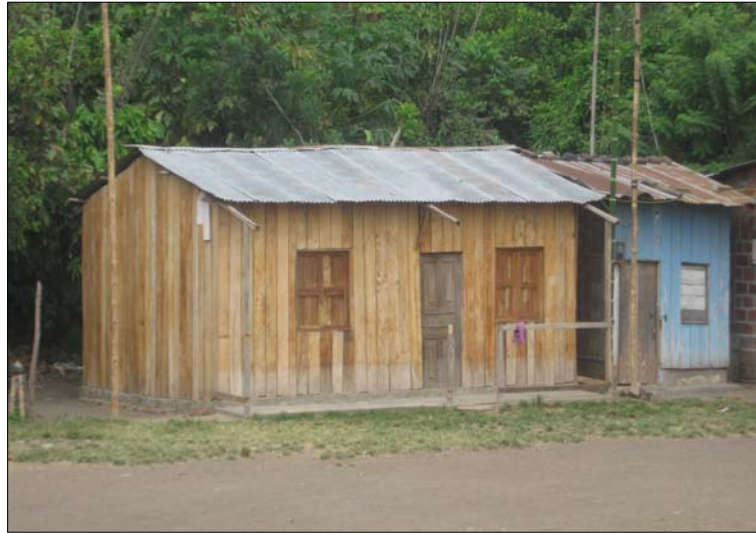
Foto 7. Vivienda de madera; vulnerabilidad alta
Fuente: CLIRSEN 2010

Registro de campo; en la Foto 7, se observa una vivienda del sector censal 091051999003, donde el número de viviendas es de 82, de las cuales 54 son construidas con madera y techo de zinc; esta foto fue captada en el sector Rancho del Sol y representa un ejemplo de vivienda muy vulnerable a inundaciones.

Localización; Los sectores censales identificados con los códigos: 091054999010, 091050999033, 091054999008, 091050999010, 091050999030, 091050999026, 091050999011, 091054999024, 091054999003, 091054999015, 091051999008, 091054999005, 091054999001, 091053999013, 091054999006, 091051999003, 091053999012, 091054999026, distribuidos a lo largo de los ejes fluviales de los ríos Milagro y Venecia, aguas arriba de la Ciudad de Milagro y, a lo largo del Río Chimbo, donde gran parte de las viviendas son de madera, han sido identificados y cartografiados como de alta vulnerabilidad. Ver Foto 7.

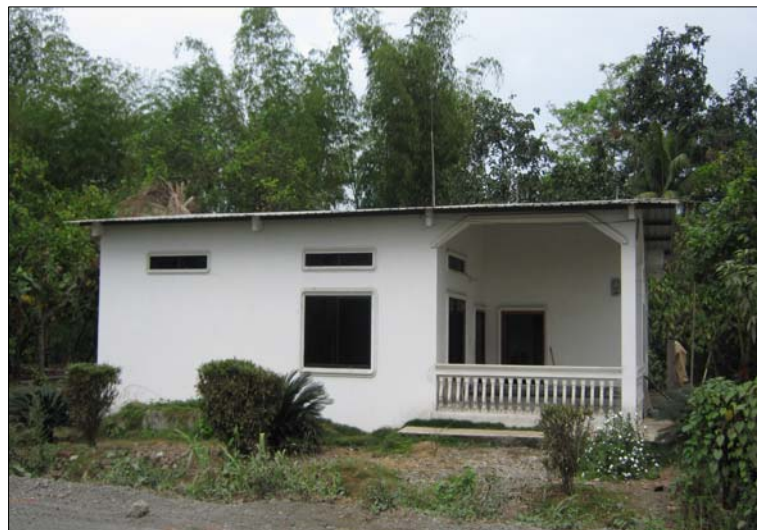
Foto 8. Vivienda de hormigón, vulnerabilidad baja
Fuente: CLIRSEN 2010

Registro de campo; en la foto 8, se observa una vivienda del sector censal 091054999009, donde el total de viviendas es de 40, de las cuales 21 son de hormigón; esta foto fue captada en el sector de Venecia y representa un ejemplo de vivienda de baja vulnerabilidad.

Localización; Los sectores censales identificados con los códigos: 091054999007, 091050999024, 091050999025, 091051999004, 091054999012, 091051999009, 091053999014, 091053999010, 091053999011, distribuidos a lo largo de los Ríos Milagro, Venecia y Chimbo, donde gran parte de las viviendas son de hormigón armado, han sido identificados y cartografiados como de baja vulnerabilidad. Ver Foto 8.

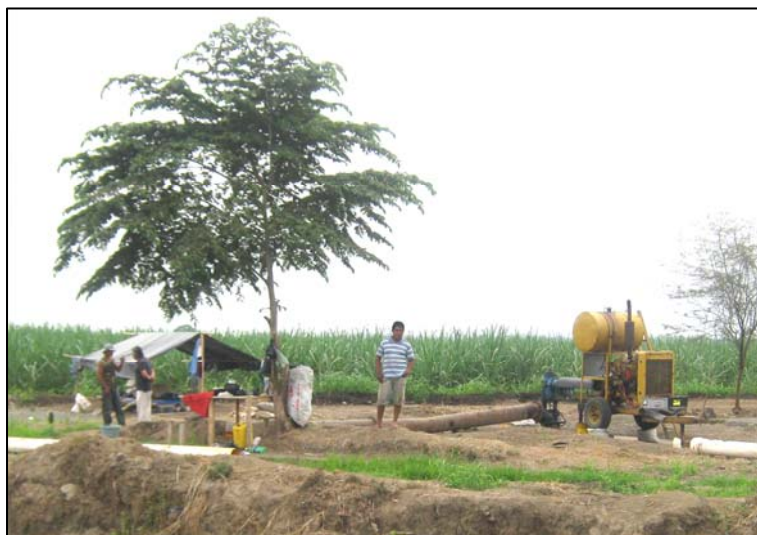
Foto 12. Pozo de agua para el riego de caña de azúcar, Ingenio Valdez
Fuente: CLIRSEN 2010

El desarrollo de las actividades agroproductivas industriales y de exportación se complementa con la inversión en pozos, bombas de succión y sistemas de riego; dentro del Ingenio Valdez existen diversos pozos de los cuales se obtiene parte del agua de regadío necesaria para el desarrollo del cultivo sobre todo en los meses que se presenta déficit hídrico. Ver Foto 12.

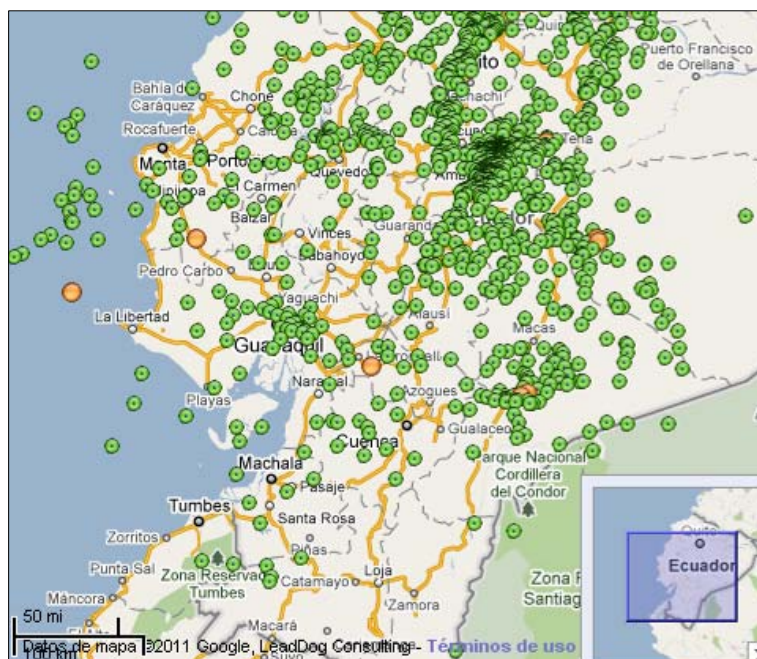
Gráfico 3.2. 3. Registros sísmicos del Ecuador

En el Gráfico 3.2.3, se presenta el registro de sismos ocurridos entre 1990 y 2009, obtenidos de la Página WEB del IG-EPN; nótese la cantidad de epicentros entorno al área de influencia del cantón en estudio. Desde el punto de vista práctico se vuelve imprescindible el incrementar el conocimiento sobre esta amenaza con el propósito de construir una buena base técnico-científica que servirá para tomar las medidas que atenúen sus efectos y poner en práctica medidas para disminuir la vulnerabilidad de las viviendas y otras infraestructuras, frente a esta amenaza.

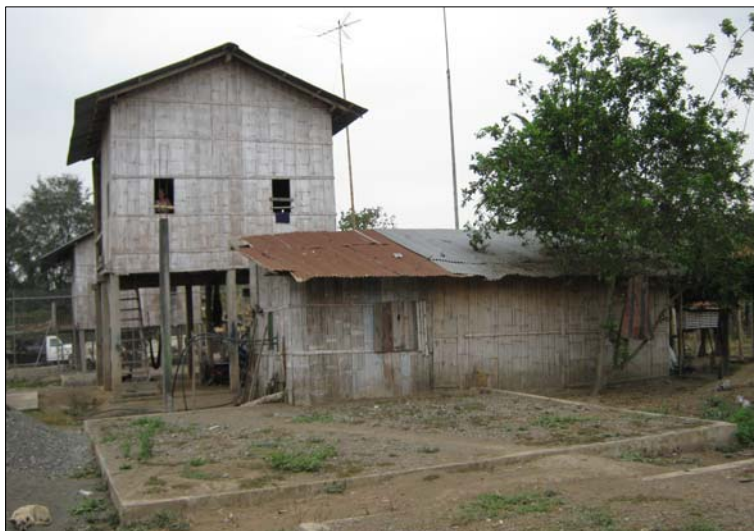
Foto 13. Vivienda de caña guadúa; vulnerabilidad muy alta
Fuente: CLIRSEN 2010

Localización; Existe un sector censal cuyas viviendas en su mayor parte no presentan una estructura adecuada para resistir sismos de alta magnitud; están ubicados entre Mariscal Sucre y Venecia y, al Sur de Roberto Astudillo. Ver Foto 13.
