ATLAS: Estimación provisional de  
Edificaciones destruidas, sismo 16-04-2016

# MUISNE

Información para Verificación en Campo

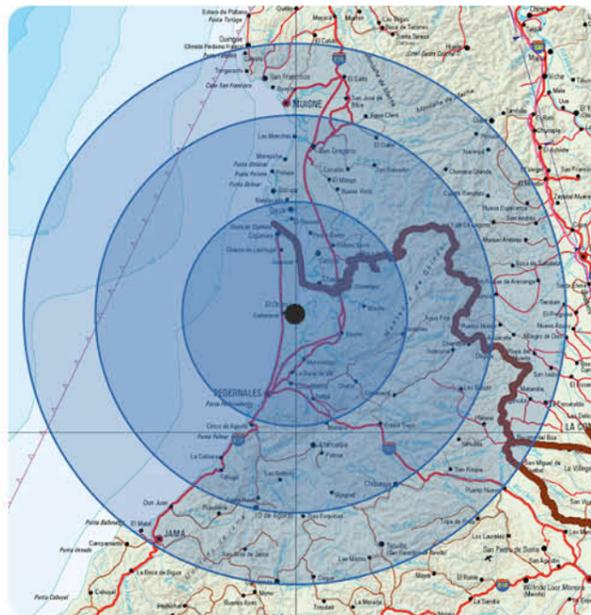
Figura 5. Hipocentro Pedernales (Prov. Manabí)

El hipocentro se produjo en el océano Pacífico a una profundidad de 20 kilómetros. Más de 200 réplicas, algunas de una magnitud de hasta 6,1 grados, se han producido desde entonces y se cree que se podrían seguir sintiendo en los próximos tres días (ver figura 5).

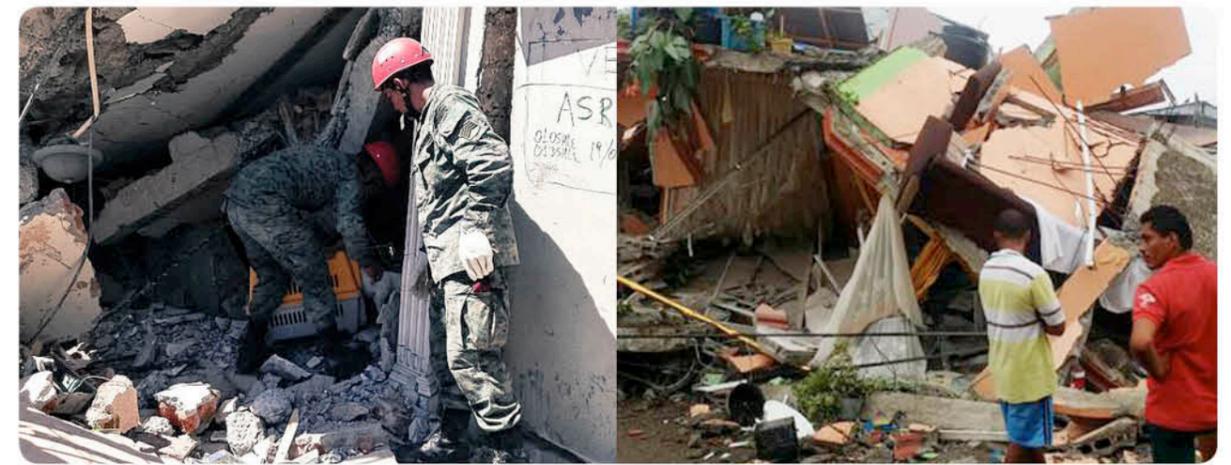
Edificaciones Destruidas  
Fuente: Ejército Ecuatoriano / El Comercio -2016

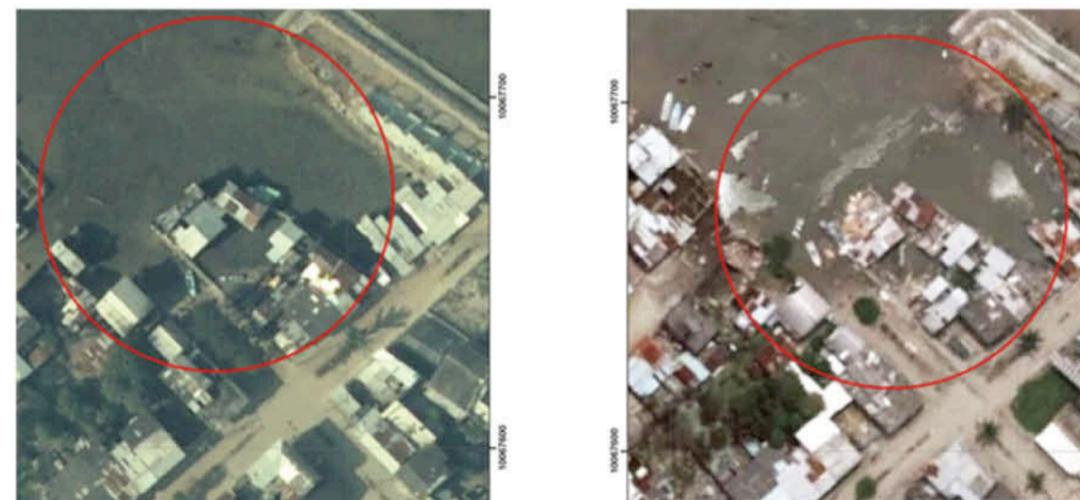
Figura 7. Comparación edificaciones existentes y destruidas (antes y después del sismo)  
Fuente: Fotografía aérea 2011-2015 y 2016, IGM

El criterio que guió este trabajo para determinar si una construcción fue destruida, estuvo en función de la forma y estado de la cubierta de cada edificación, visualizada en la fotografía posterior al evento, comparando con la del año 2011-2015, como se indica en la figura 7., en la que se ha tomado, para mostrar en el ejemplo, una de las manzanas más críticas situada en el centro de la ciudad (encerrada en círculo color rojo).

En la imagen de la izquierda (2011-2015) se observan claramente edificaciones que en la imagen de la derecha (2016), en la misma manzana ya no se encuentran en pie, concluyendo que el sismo fue el causante de la destrucción de dichas construcciones.

Asimismo, en las manzanas aledañas (fuera del círculo rojo), se puede constatar que se han mantenido las edificaciones, no observándose visualmente ningún daño, aunque es necesario recalcar que este es uno de los limitantes del alcance del presente estudio, pues solamente los trabajos directos en campo aportarán información del estado de estas construcciones
