ATLAS: Estimación provisional de  
Edificaciones destruidas, sismo 16-04-2016

# MUISNE

Información para Verificación en Campo

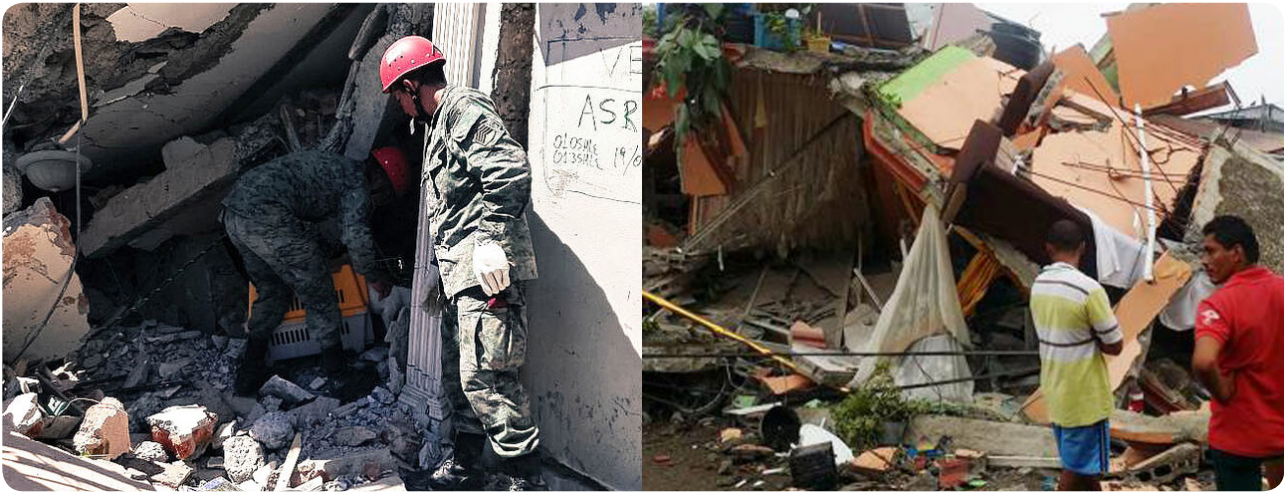
Edificaciones Destruídas  
Fuente: Ejército Ecuatoriano / El Comercio -2016

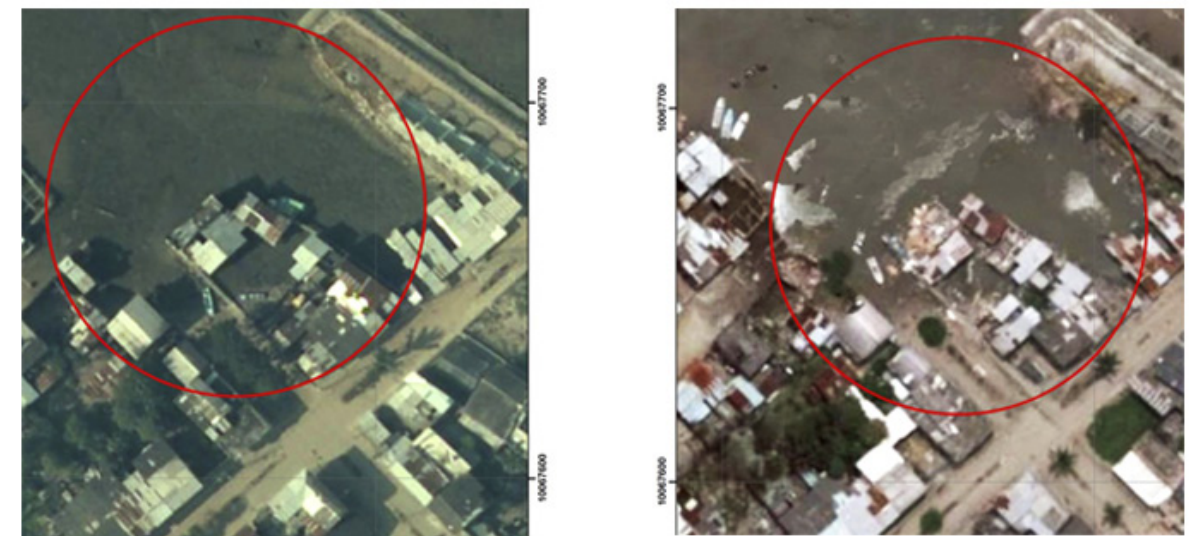
Figura 7. Comparación edificaciones existentes y destruidas (antes y después del sismo)  
Fuente: Fotografía aérea 2011-2015 y 2016, IGM

El criterio que guió este trabajo para determinar si una construcción fue destruida, estuvo en función de la forma y estado de la cubierta de cada edificación, visualizada en la fotografía posterior al evento, comparando con la del año 2011-2015, como se indica en la figura 7., en la que se ha tomado, para mostrar en el ejemplo, una de las manzanas más críticas situada en el centro de la ciudad (encerrada en círculo color rojo).

En la imagen de la izquierda (2011-2015) se observan claramente edificaciones que en la imagen de la derecha (2016), en la misma manzana ya no se encuentran en pie, concluyendo que el sismo fue el causante de la destrucción de dichas construcciones.

Asimismo, en las manzanas aledañas (fuera del círculo rojo), se puede constatar que se han mantenido las edificaciones, no observándose visualmente ningún daño, aunque es necesario recalcar que este es uno de los limitantes del alcance del presente estudio, pues solamente los trabajos directos en campo aportarán información del estado de estas construcciones
