ATLAS

DEL SISMO ECUADOR 16 ABRIL 2016

ATLAS: "Sismo Ecuador, abril 2016" © 2016, Instituto Geográfico Militar El IGM, Agradece a las siguientes Instituciones:

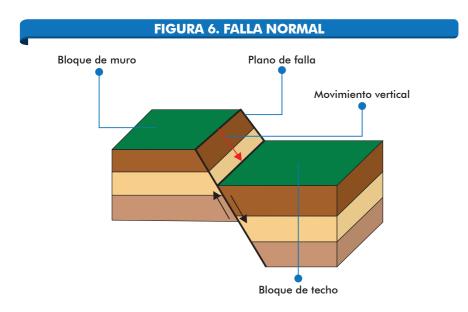
Las fallas normales se producen en áreas donde las rocas se están separando. Son generadas por fricción y ocurre cuando el movimiento o desplazamiento del bloque de techo es hacia abajo a lo largo del plano de falla. (Figura 6)

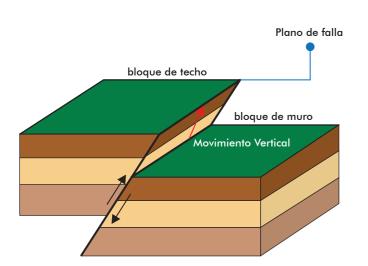
FIGURA 7. FALLA INVERSA

Las fallas inversas ocurren en áreas donde las rocas estan sujetas a fuerzas de compresión. El movimiento del bloque de techo es hacia arriba a lo largo del plano de falla. (Figura 7)

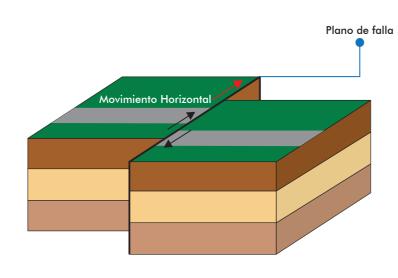
FIGURA 8. FALLA DESLIZANTE O DE DESGARRE

Se generan cuando los movimientos son de manera horizontal o lateral. Cuando el movimiento es contra el sentido del reloj se denomina sinestral y en sentido horario dextral. (Figura 8)

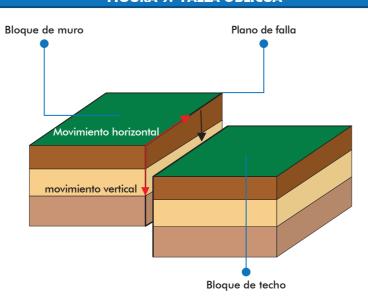
FIGURA 9. FALLA OBLICUA

Se produce una combinación de desplazamientos de forma horizontal y vertical. Las fallas laterales son la combinación de movimiento lateral y movimientos hacia abajo o arriba a lo largo del plano de falla.

Ejemplo: falla inverso dextral, inverso sinestral,o también se llaman falla inversa con componente dextral, sinestral falla normal con componente dextral o sinestral. (Figura 9)

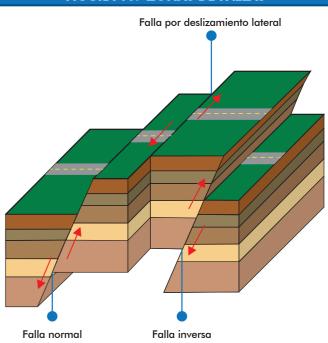
FIGURA 10. ZONAS DE FALLAS

Las fallas, su movimiento y geometría, son usualmente más complejas que lo indicado en los gráficos anteriores. Es común que el movimiento a lo largo de una falla presenta varias direcciones. Una falla puede ser una combinación de una falla de rumbo deslizante y una normal o inversa. Se debe considerar que una falla no solo es una grieta en la roca, con frecuencia es una variedad de fracturas originadas por movimientos similares de la corteza terrestre, a esta condición de fallas se les conoce como zonas de fallas, o sistemas de fallas. En este sentido un gran terremoto puede ser producto de la actividad repentina y brusca de una falla, como consecuencia de esta actividad se puede producir incluso una ruptura de la superficie terrestre, generando una forma topográfica llamada escarpe de falla. (Figura 10)

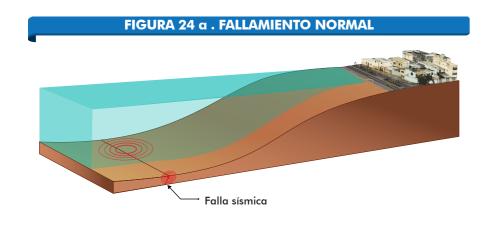
FIGURA 24 b . FALLAMIENTO NORMAL

Fallamiento normal: La generación de un tsunami producto de un fallamiento normal se presenta en el siguiente esquema. (Figura 24 a - 24 e)

Existe una falla en el fondo oceánico que es capaz de romper la superficie. Cuando se genera un terremoto, uno de los bloques cae y el agua tiende a llenar ese vacío. En la costa, el nivel del agua tiende a disminuir.

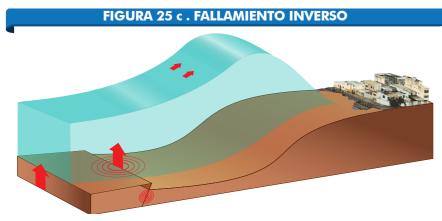
Cuando se genera un terremoto, en una falla inversa, uno de los bloques es empujado hacia arriba de la forma en que se muestra. Esto empuja la columna de agua hacia arriba.

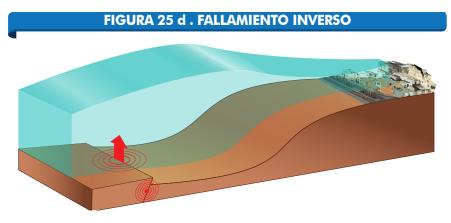
La inestabilidad producida en el fondo marino hace que la columna de agua se propague hacia la playa y que al llegar a zonas menos profundas aumente su tamaño.

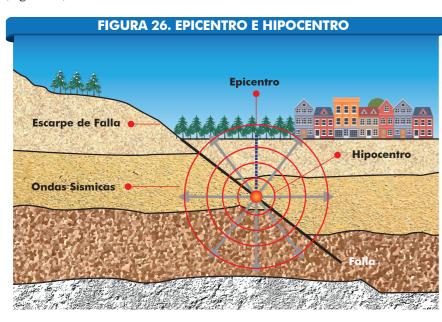
Los terremotos tienen su origen a cierta profundidad en un punto denominado hipocentro o foco sísmico donde se inicia la ruptura de la falla. A partir de allí, las ondas sísmicas se propagan en todas direcciones. El punto proyectado en la superficie, directamente sobre el hipocentro, se denomina epicentro. (Figura 26)

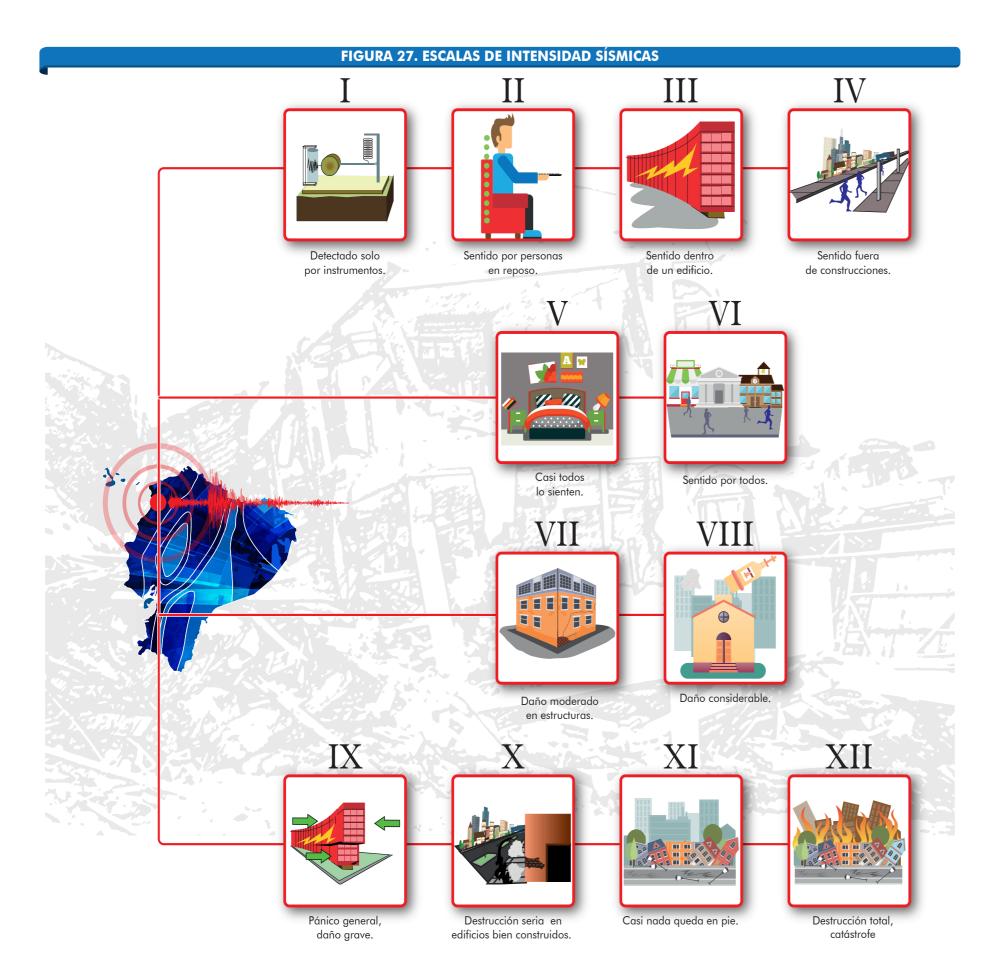
Para medir la intensidad de los terremotos se utiliza dos escalas: la de Ritcher que mide la energía sísmica liberada en el hipocentro (lugar dentro de la Tierra donde se originó la falla asociada con el terremoto; comúnmente se utiliza más el término epicentro, que es el lugar en la superficie de la Tierra ubicado directamente encima del hipocentro); y la de Mercalli que es una medida subjetiva de la intensidad sísmica basada en los efectos producidos en los bienes y personas de acuerdo a observaciones directas. (Figura 27)

4,5	Pueden producirse algunos	VI	Sentido por todos; mucha gente corre fuera de los edificios. Los muebles se mueven, pueden producirse pequeños daños.
4,5	daños locales pequeños.	VII	Todo el mundo corre fuera de los edificios. Las estructuras mal construidas quedan muy dañadas; pequeños daños en el resto.
		VIII	Las construcciones especialmente, diseñadas dañadas ligeramente, las otras se derrumban.
6,0	Terremoto destructivo.	IX	Todos los edificios muy dañados, desplazamientos de muchos cimientos. Grietas apreciables en el suelo.
7,0	Terremoto importante.	Х	Muchas construcciones destruidas. Suelo muy agrietado.
8,0 o más	Grandes terremotos	XI	Derrumbe de casi todas las construcciones. Puentes destruidos. Grietas muy amplias en el suelo.
	Ordinaes inferiores	XII	Destrucción total. Se ven ondulaciones sobre la superficie del suelo, los objetos se mueven y voltean.

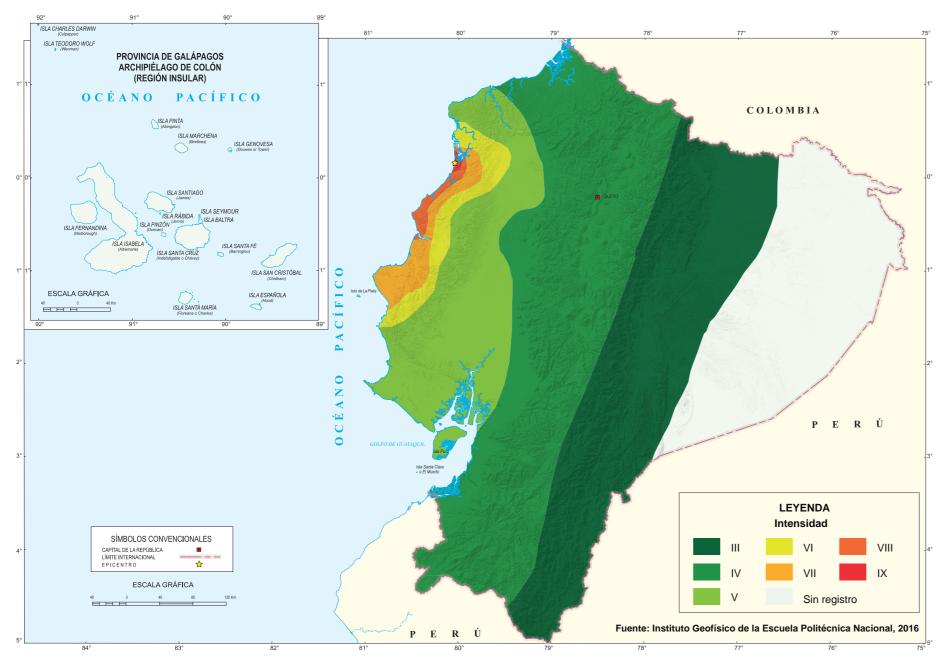
MAPA DE INTENSIDADES PRODUCIDAS POR EL SISMO DEL 16 DE ABRIL DEL 2016

La intensidad máxima evaluada es 9 EMS en zonas específicas de la provincia de Manabí (Pedernales y Chamanga) en donde se evidenció daños en la mayoría de las edificaciones. En zonas muy delimitadas de Portoviejo y Manta se alcanzó una intensidad de 8 EMS y en Guayaquil se estimó una intensidad de 6 EMS. Estos valores están relacionados con el tipo de suelo de las ciudades. En general, los daños observados se concentran en la provincia de Manabí.

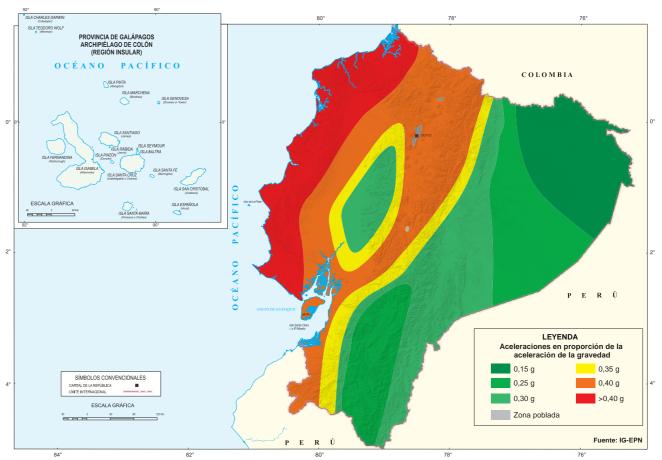
ZONAS SÍSMICAS PARA PROPÓSITOS DE DISEÑO AÑO 2011 (VIGENTE)

Dentro de este contexto, la peligrosidad sísmica puede definirse como la probabilidad de ocurrencia de eventos relacionados con la propagación de la energía a través de las ondas sísmicas. Su cuantificación está en función de la aceleración máxima del suelo expresada en valores de la gravedad y está relacionada con la fuerza destructora de un terremoto en un sitio determinado. Entre mayor es este valor, mayor es el daño probable que puede causar un sismo, generando sobre el territorio zonas diferenciadas respectivamente de mayor o menor peligrosidad.

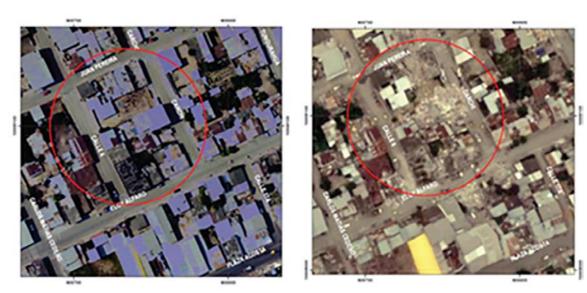
Asimismo, en las manzanas aledañas (fuera del círculo rojo), se puede constatar que se han mantenido las edificaciones, no observándose visualmente ningún daño, aunque es necesario recalcar que este es uno de los limitantes del alcance del presente estudio, pues solamente los trabajos directos en campo aportarán información del estado de estas construcciones.

Figura: Comparación edificaciones existentes y destruidas (antes y después del sismo Fuente: Fotografía aérea 2011 - 2015 y 2016, IGM
