ATLAS: Estimación provisional de  
Edificaciones destruidas, sismo 16-04-2016

# MUISNE

Información para Verificación en Campo

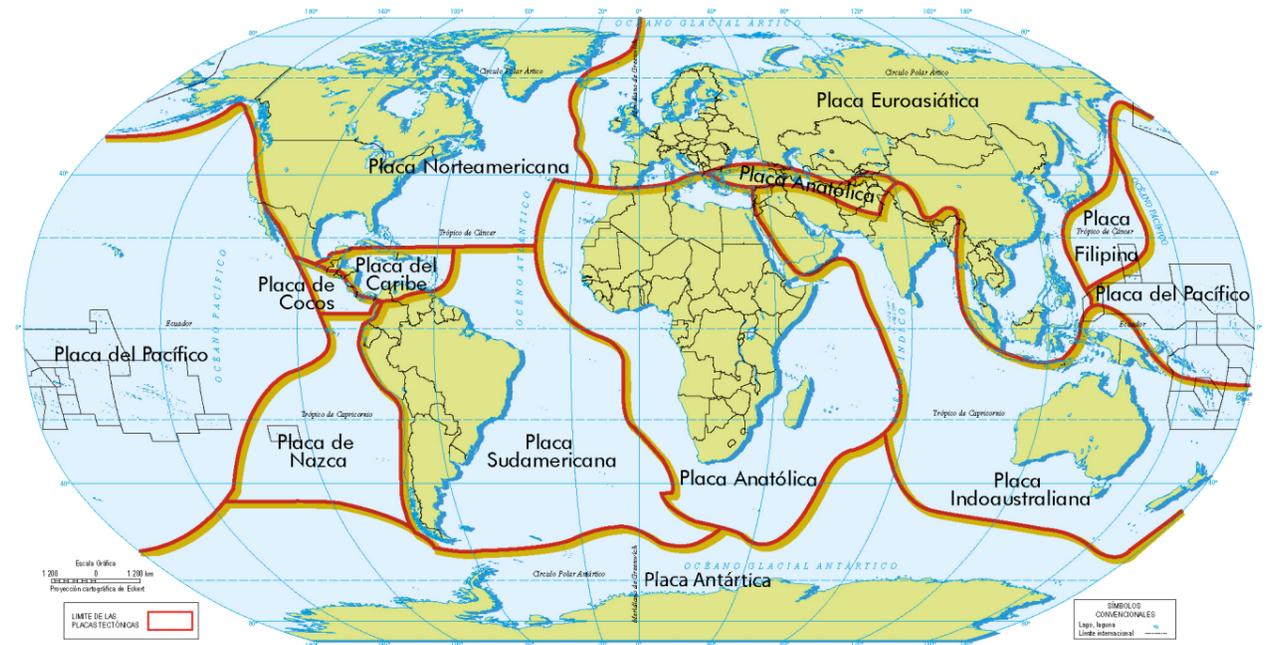
Figura 2. Placas Tectónicas  
Fuente: Atlas, IGM, 2016

Según esta teoría, la corteza terrestre está compuesta por placas rígidas de diferente densidad, que se mueven y presionan con distintas direcciones, como se indica en la figura 2. El Ecuador se encuentra sobre la Placa Sudamericana que tiene influencia directa mediante un límite de tipo convergente y de subducción con la Placa de Nazca que tiene un movimiento relativo de Oeste a Este, como se indica en la figura 3.

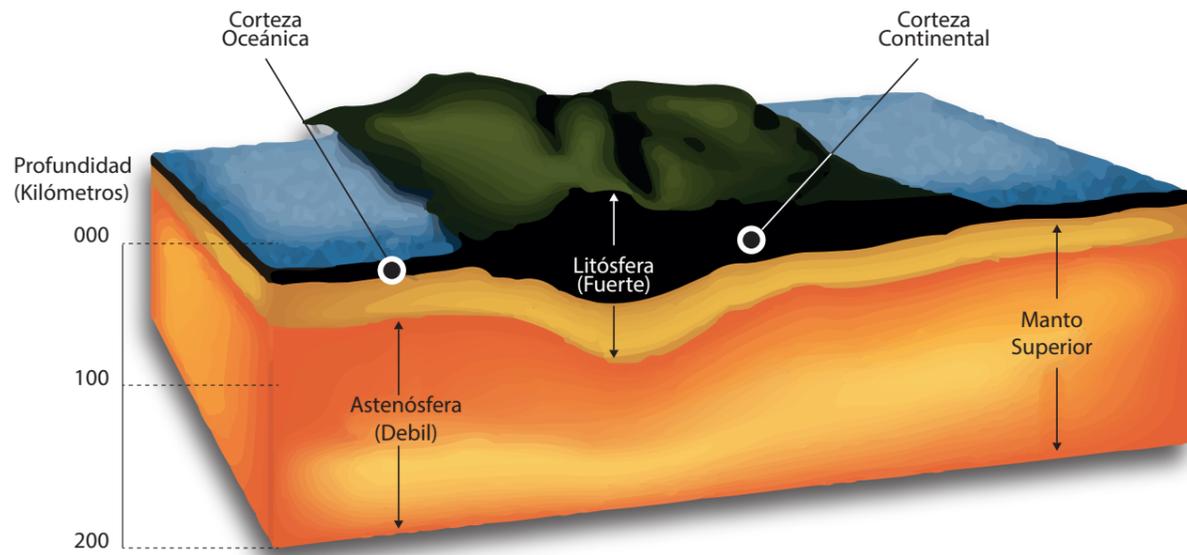
Figura 1. Corte transversal entre la Astenósfera y la Litósfera.  
Fuente: Volcanes Activos, Dr. Theófilos Toulkeridis

La fusión parcial de las rocas de esta zona permite que la astenósfera actúe como un lubricante para que la litósfera se desplace con facilidad. El movimiento es un proceso geodinámico localizado en el manto, por debajo de la litósfera como resultado del calor interno de la Tierra, que se denomina convección. El movimiento convectivo se produce en una forma circular en las denominadas celdas de convección. Cuando un material fluido líquido o sólido es calentado, este se eleva y asciende en el lugar donde las placas se separan (figura 1).

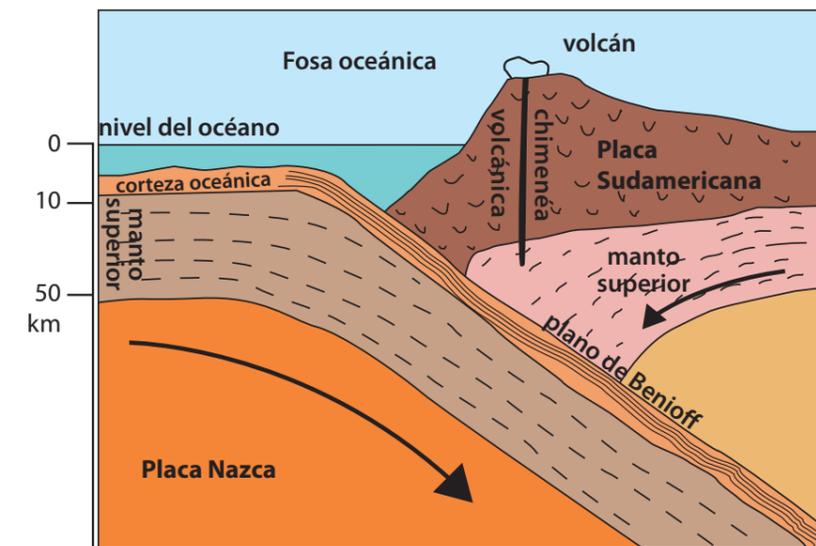
Figura 3. Subducción de la Placa de Nazca sobre la Sudamericana  
Fuente: [http://www.predes.org.pe/userfiles/images/fenomenos/placas\\_t.gif](http://www.predes.org.pe/userfiles/images/fenomenos/placas_t.gif)

Como se observa en el gráfico, el Ecuador se encuentra sobre la Placa Sudamericana que tiene influencia directa, mediante un límite de tipo convergente y de subducción con la Placa de Nazca que tiene un movimiento relativo de Oeste a Este como se indica en la figura 3.

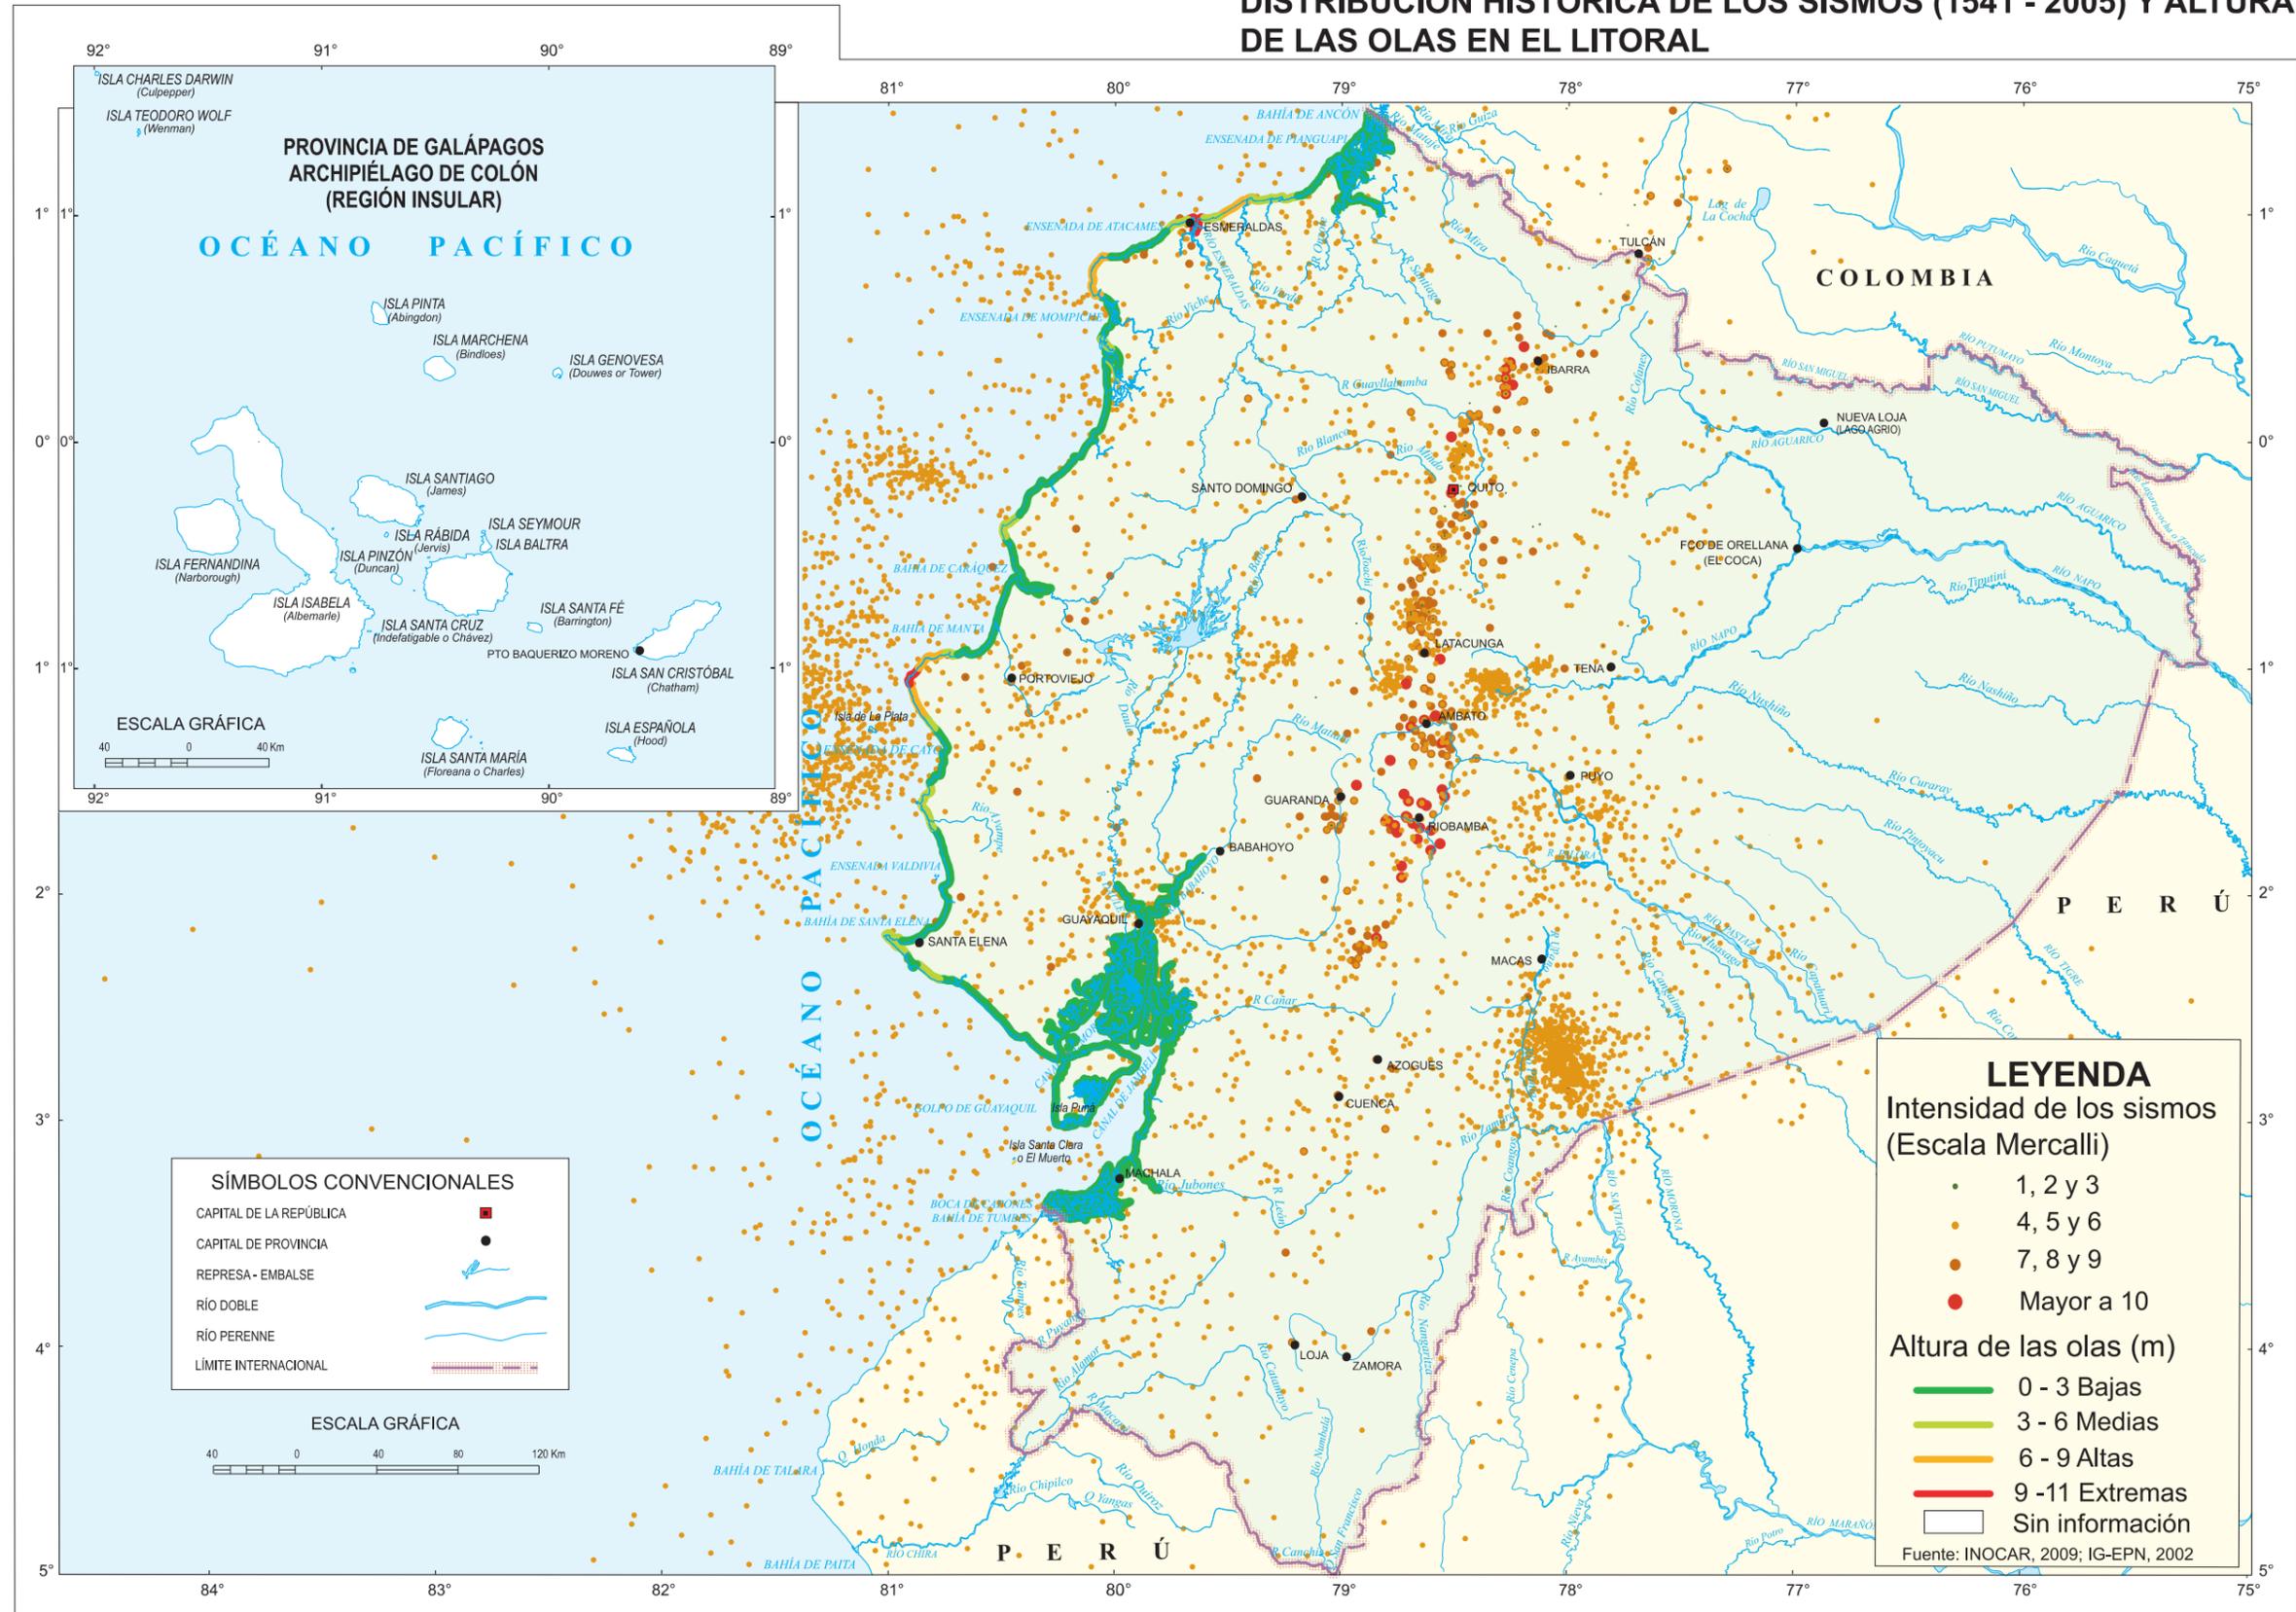
Figura 4. Mapa de sismos Históricos en el Ecuador  
Fuente. Atlas del Ecuador IGM-2013

Históricamente, en el país se han producido una cantidad muy representativa de sismos, de diferente magnitud, cuyos focos de emisión se ubicaron en la Costa (ver mapa de la figura 4).

## DISTRIBUCIÓN HISTÓRICA DE LOS SISMOS (1541 - 2005) Y ALTURA DE LAS OLAS EN EL LITORAL

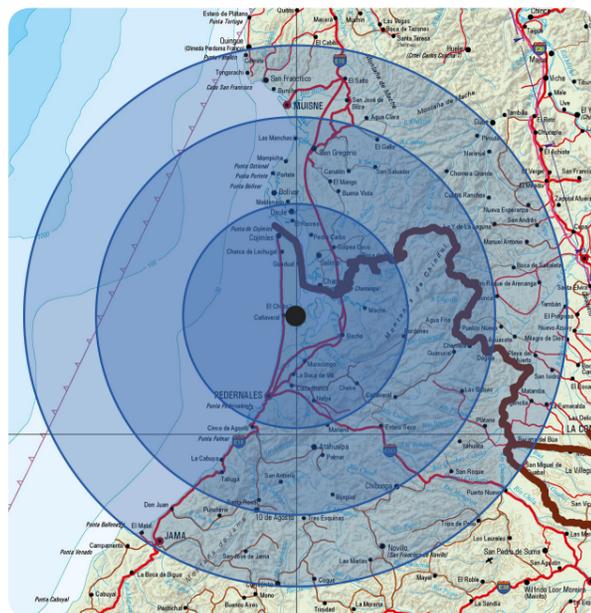
Figura 5. Hipocentro Pedernales (Prov. Manabí)

El hipocentro se produjo en el océano Pacífico a una profundidad de 20 kilómetros. Más de 200 réplicas, algunas de una magnitud de hasta 6,1 grados, se han producido desde entonces y se cree que se podrían seguir sintiendo en los próximos tres días (ver figura 5).

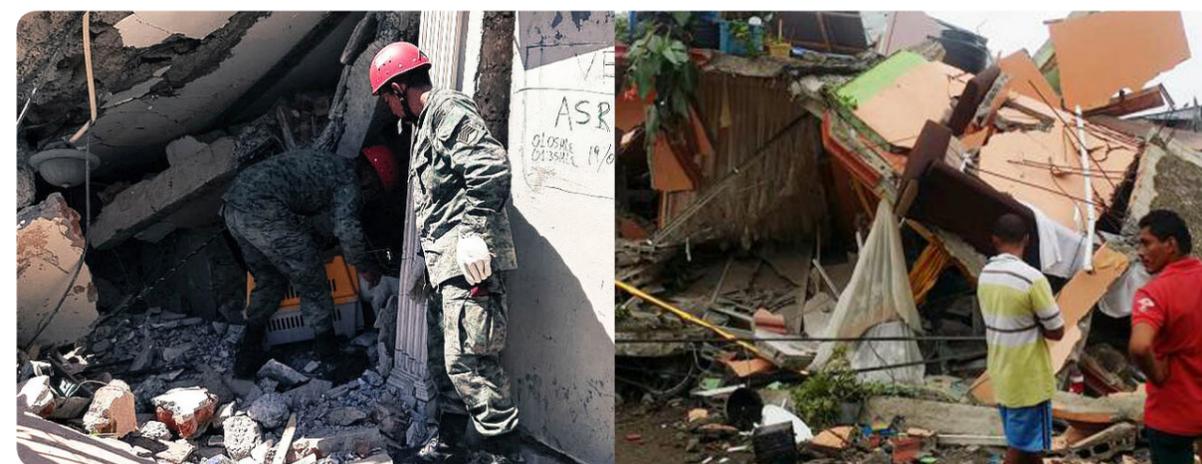
inmuebles, se requiere disponer de información que permita tener un inventario de las edificaciones que han sido dañadas como se indica en las fotos.

Edificaciones Destruidas  
Fuente: Ejército Ecuatoriano / El Comercio -2016

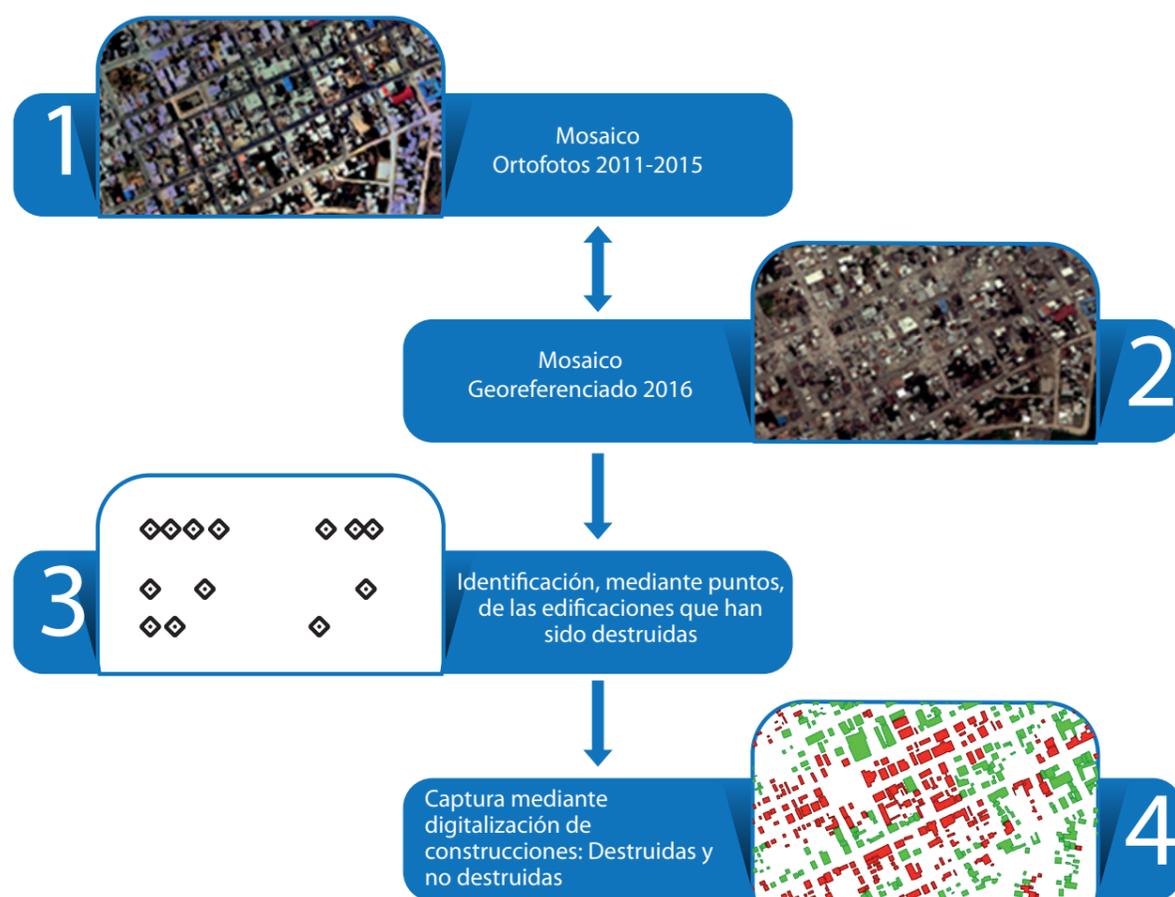
Figura 6. Metodología

La metodología, básicamente consta del proceso que se indica en el gráfico 6.

1. Identificación visual de construcciones en el mosaico de ortofotos del año 2011-2015.
2. Identificación visual de construcciones “destruidas” en el mosaico georeferenciado del 18 de abril 2016.
3. Comparación entre los dos mosaicos anteriormente indicados.
4. Identificación mediante un punto de los predios destruidos en la fotografía 2016.
5. Catalogación de construcciones: Destruida y no destruida y digitalización de los polígonos.
6. Captura de esta información, como fuente preliminar, para la generación de los mapas respectivos.

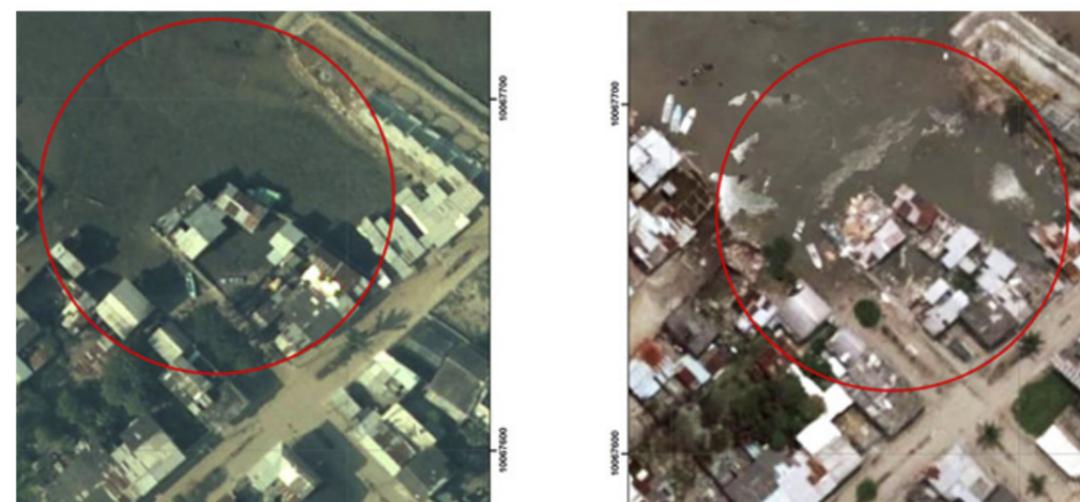
Figura 7. Comparación edificaciones existentes y destruidas (antes y después del sismo)  
Fuente: Fotografía aérea 2011-2015 y 2016, IGM

El criterio que guió este trabajo para determinar si una construcción fue destruida, estuvo en función de la forma y estado de la cubierta de cada edificación, visualizada en la fotografía posterior al evento, comparando con la del año 2011-2015, como se indica en la figura 7., en la que se ha tomado, para mostrar en el ejemplo, una de las manzanas más críticas situada en el centro de la ciudad (encerrada en círculo color rojo).

En la imagen de la izquierda (2011-2015) se observan claramente edificaciones que en la imagen de la derecha (2016), en la misma manzana ya no se encuentran en pie, concluyendo que el sismo fue el causante de la destrucción de dichas construcciones.

Asimismo, en las manzanas aledañas (fuera del círculo rojo), se puede constatar que se han mantenido las edificaciones, no observándose visualmente ningún daño, aunque es necesario recalcar que este es uno de los limitantes del alcance del presente estudio, pues solamente los trabajos directos en campo aportarán información del estado de estas construcciones

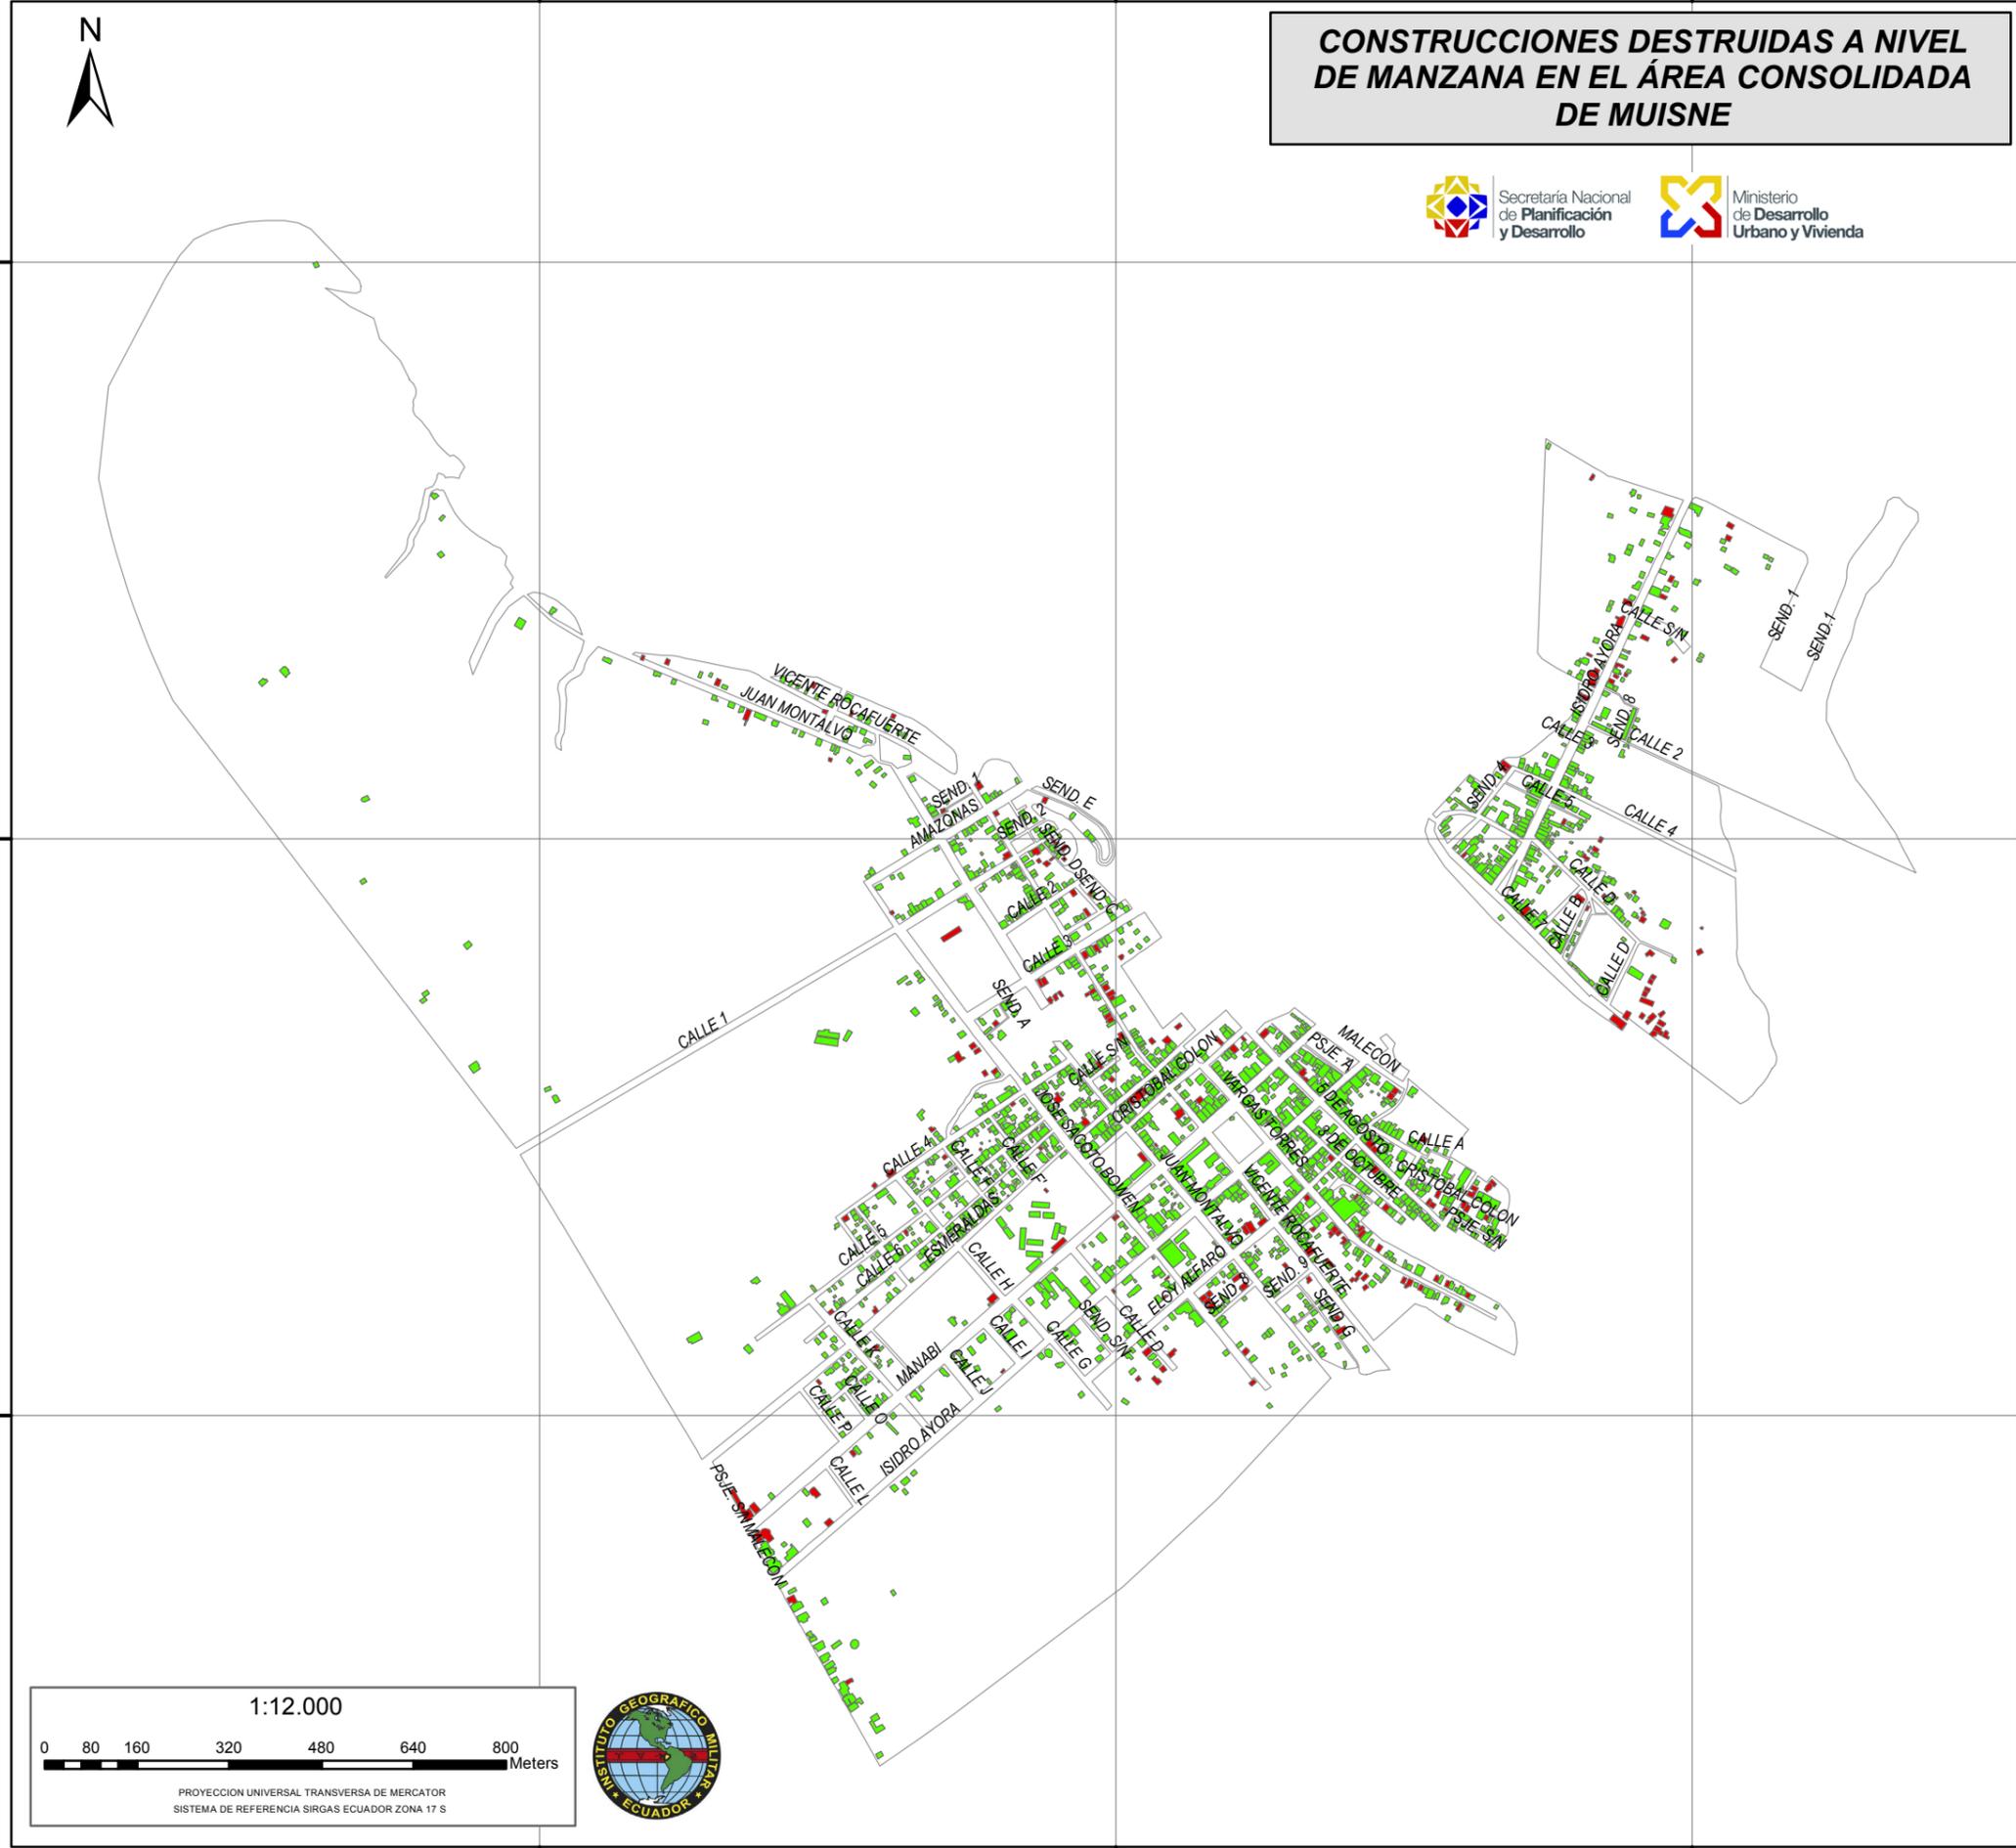
# CONSTRUCCIONES DESTRUIDAS A NIVEL DE MANZANA EN EL ÁREA CONSOLIDADA DE MUISNE

**INSUMOS**  
 - Ortofoto, IGM 2011 - 2015  
 - Mosaico fotográfico georeferenciado, IGM 18 de abril de 2016  
 - Área amanzanada, INEC 2014  
 - Digitalización en pantalla de las construcciones sobre ortofoto 2011 - 2015 y comparación entre ortofoto 2011 - 2015 y fotografía georeferenciada del 18 de abril del 2016

**DATOS ANALIZADOS**  
 - 1 957 construcciones  
 - 122 manzanas

**METODOLOGÍA**  
 Fotoidentificación de construcciones destruidas

Total de Manzanas	Manzanas con alguna construcción destruida	Porcentaje
122	72	59%
Total construcciones	Construcciones destruidas	Porcentaje
1957	218	11%

A partir de la información indicada, se ha generado un mapa de la ciudad con las edificaciones que han sido destruidas (color rojo) y las no destruidas (color verde).

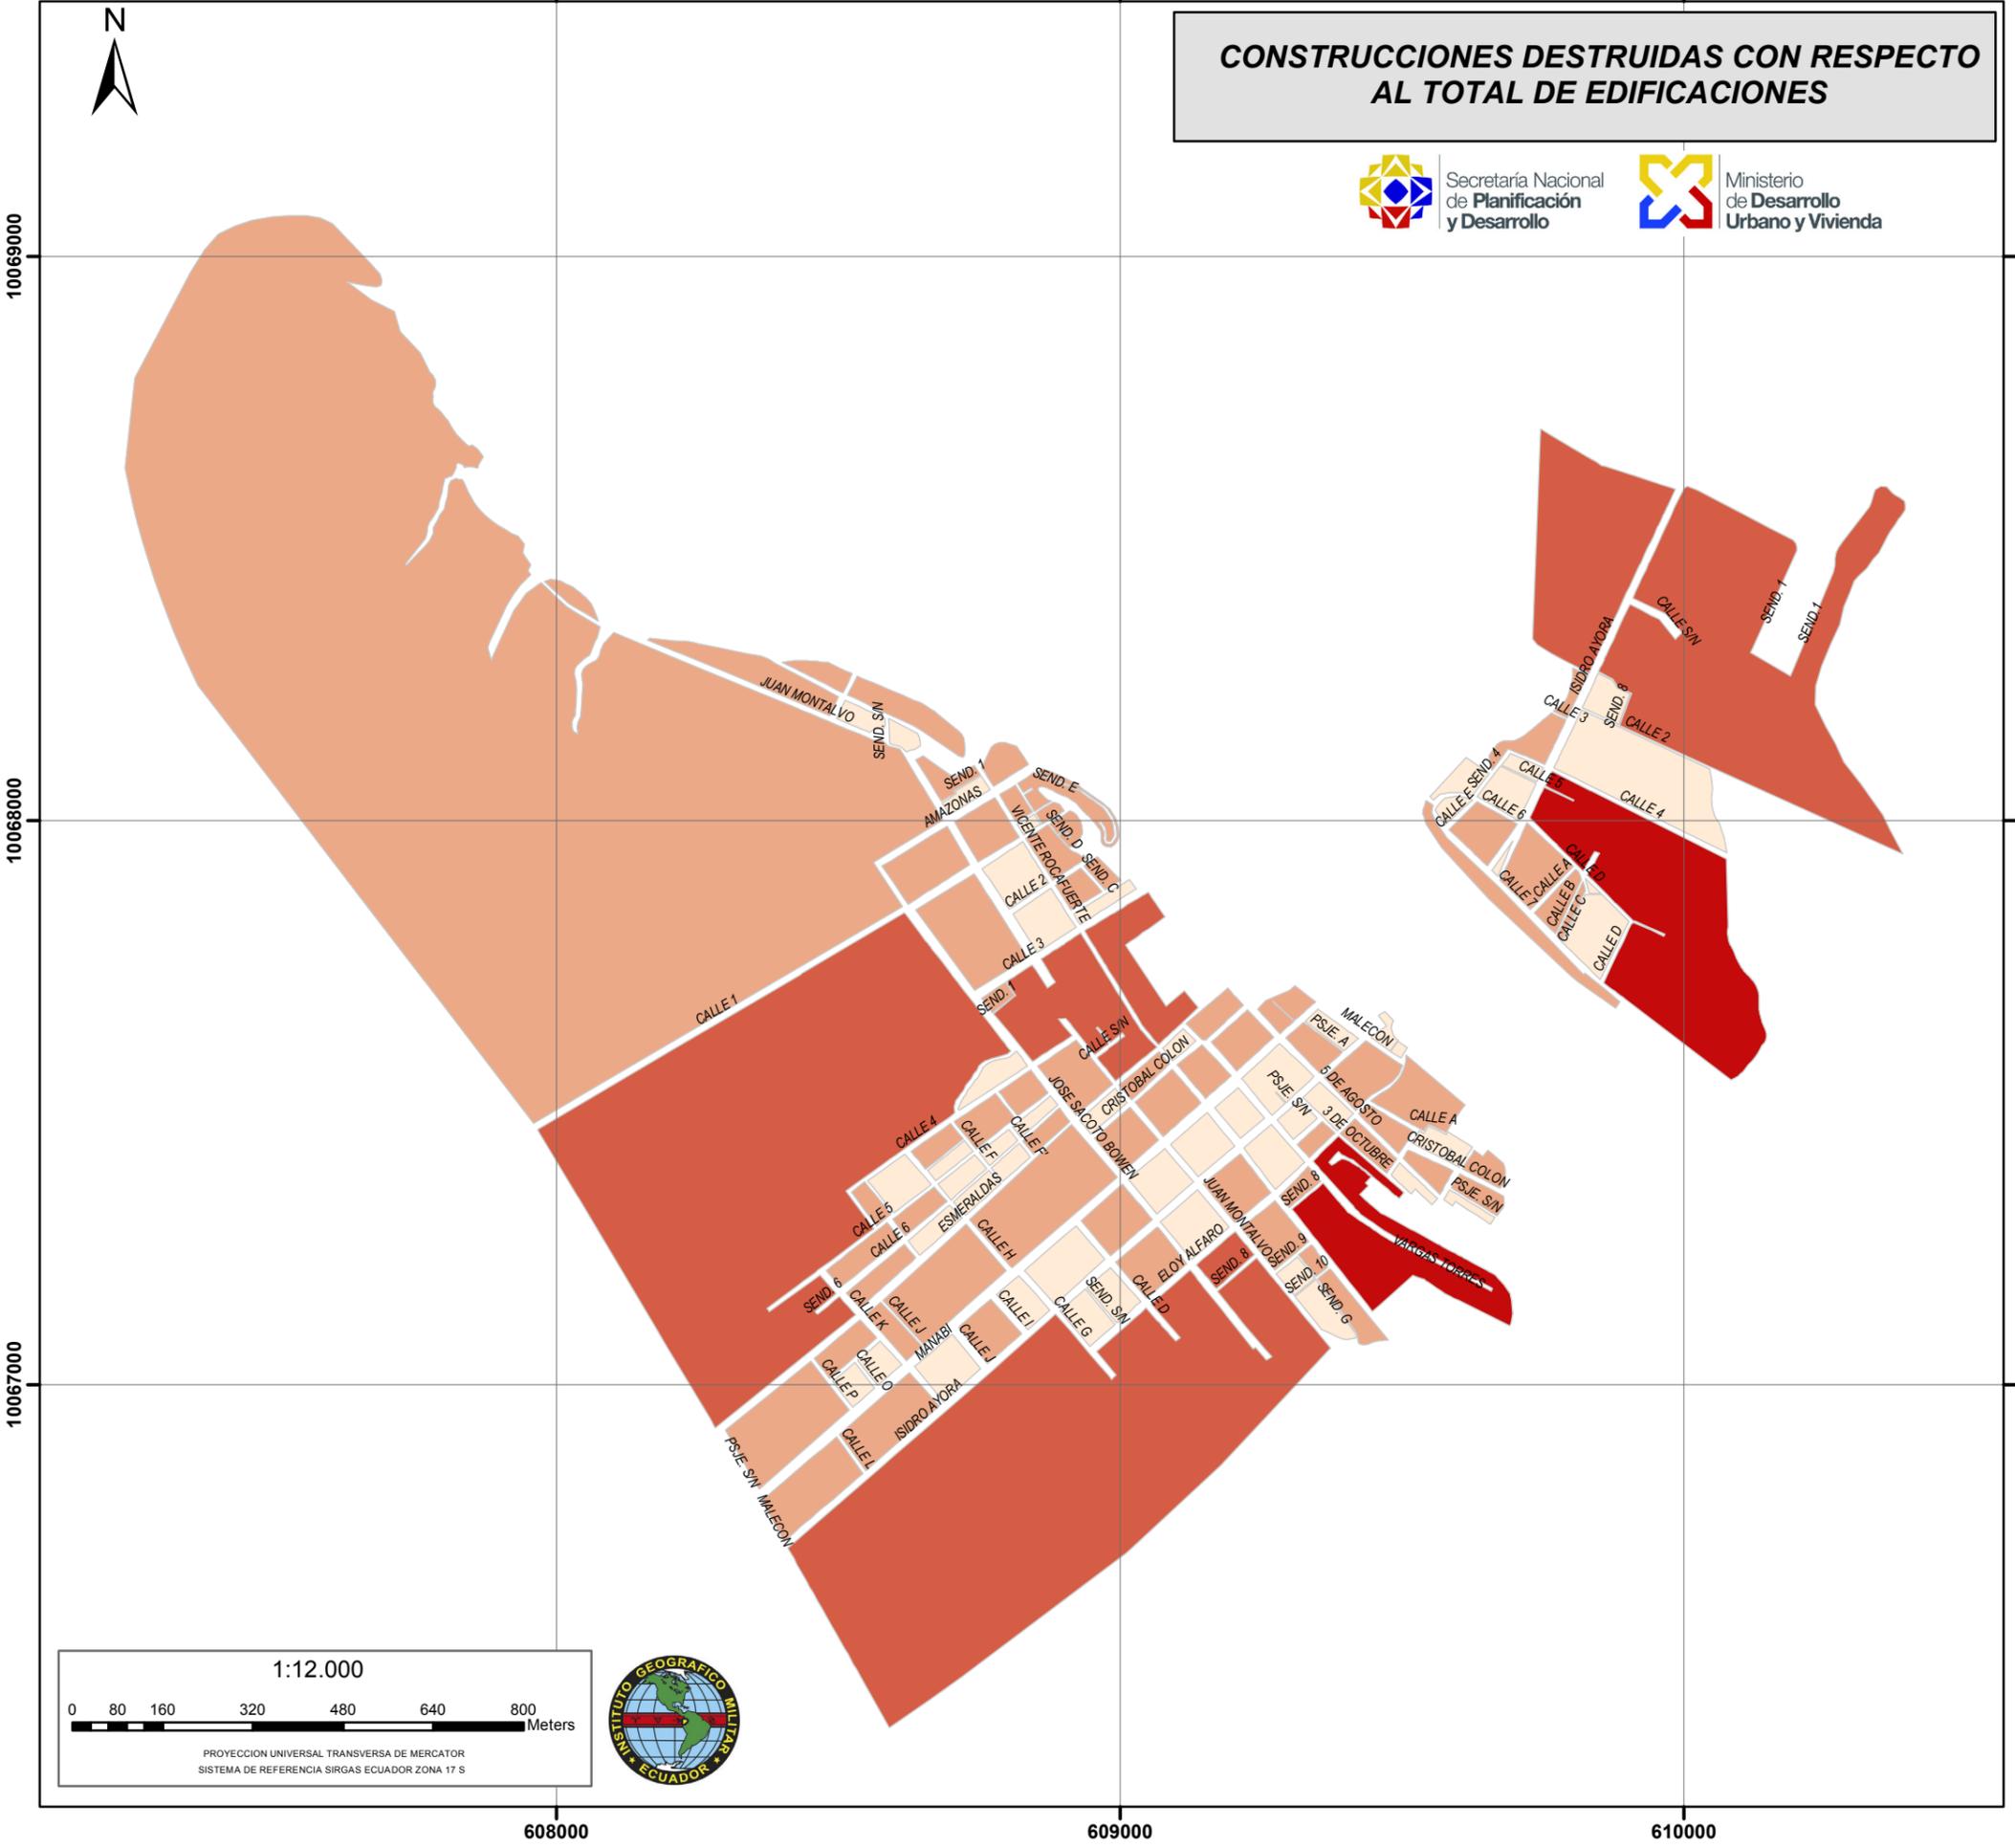
# CONSTRUCCIONES DESTRUIDAS CON RESPECTO AL TOTAL DE EDIFICACIONES

- Ortofoto, IGM 2011 - 2015
- Mosaico fotográfico georeferenciado, IGM 18 de abril de 2016
- Área amanzanada, INEC 2014
- Digitalización en pantalla de las construcciones sobre ortofoto 2011 - 2015 y comparación entre ortofoto 2011 - 2015 y fotografía georeferenciada del 18 de abril del 2016

- 1 957 construcciones
- 122 manzanas

**METODOLOGÍA**  
Fotoidentificación de construcciones destruidas

Total de Manzanas	Manzanas con alguna construcción destruida	Porcentaje
122	72	59%
Total construcciones	Construcciones destruidas	Porcentaje
1957	218	11%

Para su visualización, a nivel manzanero se elaboró un mapa coroplético en el que se muestran zonas (por manzana) de las áreas más afectadas, en términos de edificaciones destruidas, que fue generado dividiendo las construcciones destruidas por manzana, para el total de edificaciones de la ciudad.

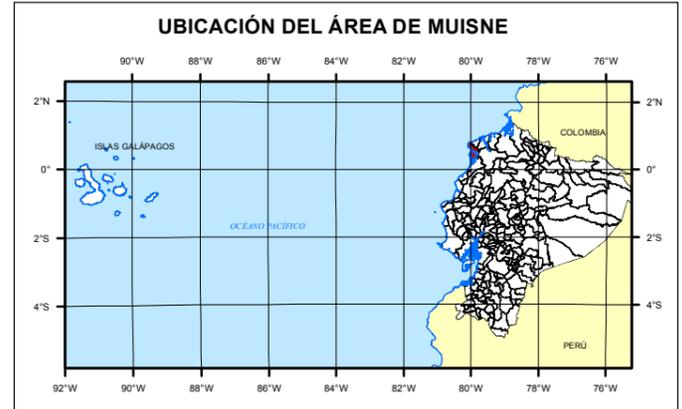
**PORCENTAJE DE POBLACIÓN CON PROBABILIDAD DE AFECTACIÓN CON RESPECTO A LA POBLACIÓN TOTAL**  
**MUISNE**

- Mapa de construcciones destruidas, IGM 2016
- Instituto Nacional de Estadística y Censos – INEC; “Geodatabase Nacional Ajustada con Información de Población y Vivienda del Pre Censo CPV2010”; Tercera Versión – Diciembre del 2014; Formato .shp; Quito, Ecuador

- 13 526 habitantes de la zona consolidada

Fotoidentificación de construcciones destruidas y datos población de Geodatabase ajustada INEC 2014

Para tener un criterio provisional del número de personas afectadas, se realizó un mapa que contiene información del número de personas que habitaban en las construcciones destruidas.

Además la población potencialmente afectada corresponde a 1.190 personas que representan el 8,8% de la población total del área consolidada que corresponde a 13.526 personas.

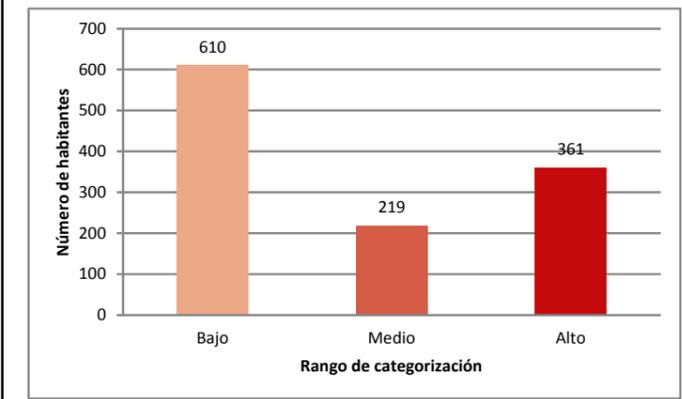
**NÚMERO DE HABITANTES CON PROBABILIDAD DE AFECTACIÓN SEGÚN RANGO DE CATEGORIZACIÓN**

Total población cabecera cantonal 2010	Población analizada en zona amanzanada	Población en construcción destruida	Porcentaje
8 880	13 526	1 190	8,8%
