Fotoidentificación de construcciones destruidas y afectadas

#### NÚMERO DE CONSTRUCCIONES DESTRUIDAS Y AFECTADAS

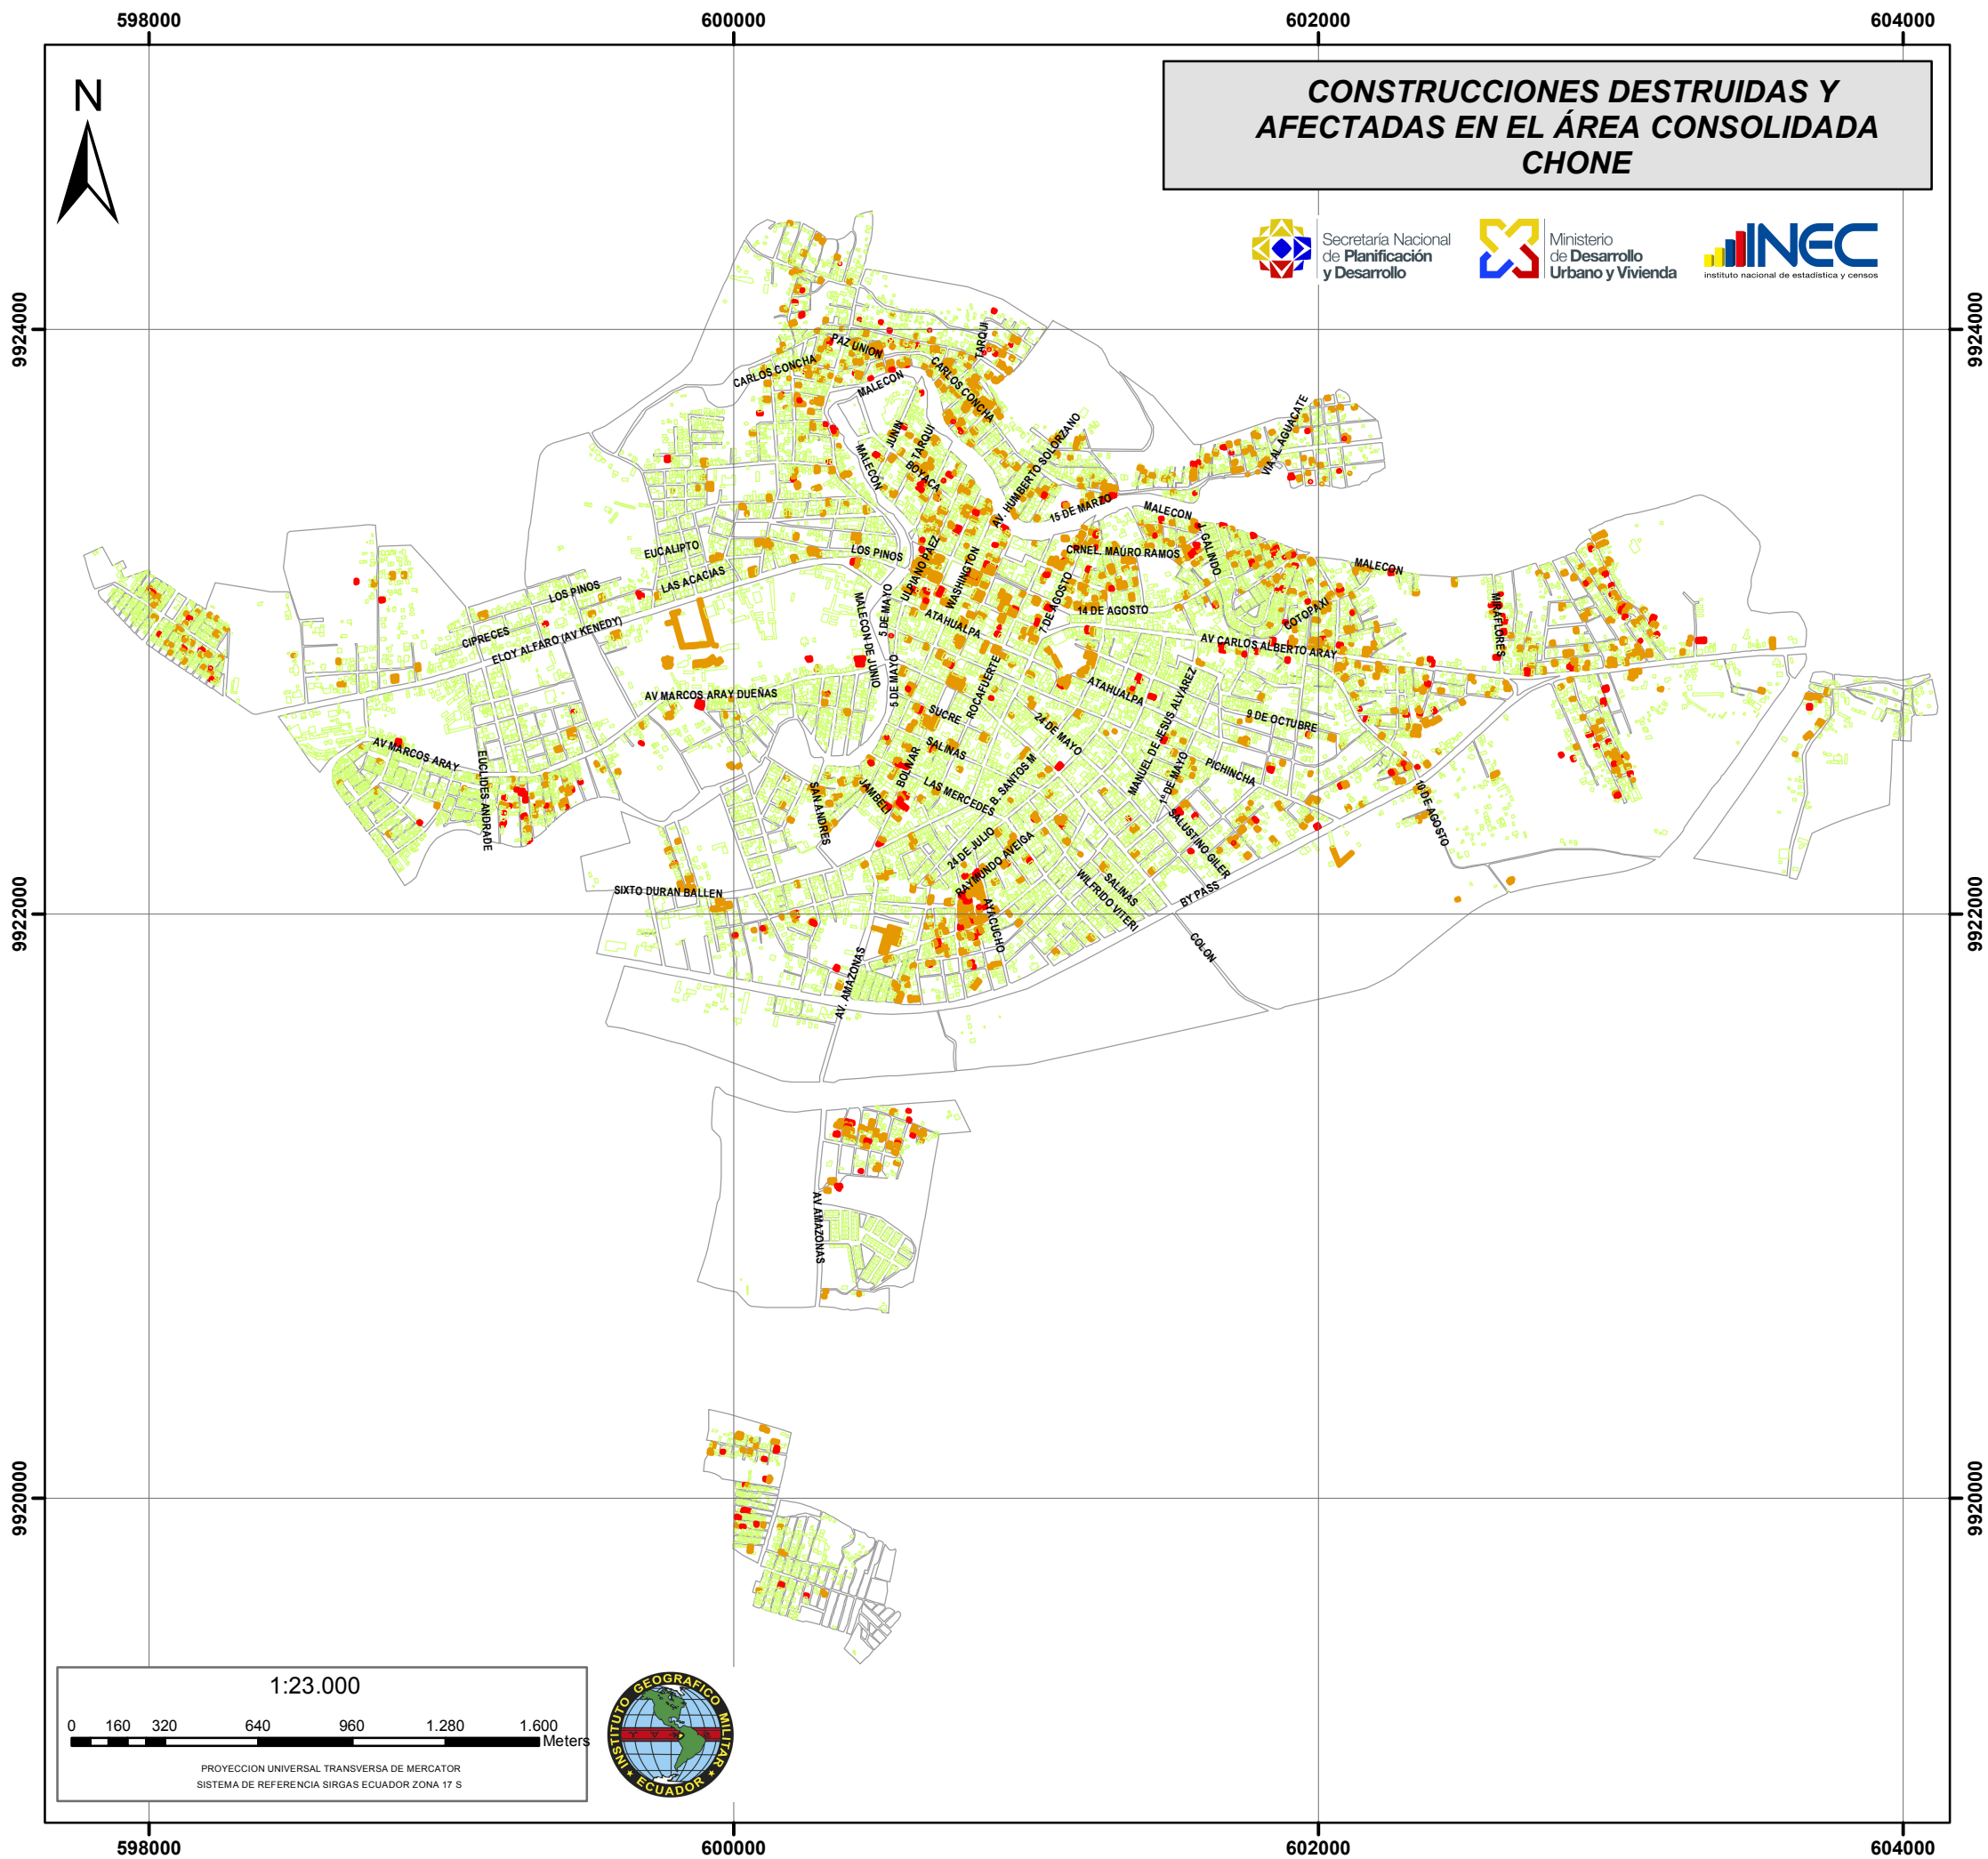
- 16 643 construcciones
- 702 manzanas

- Destruída
- Afectada
- Sin Categorización

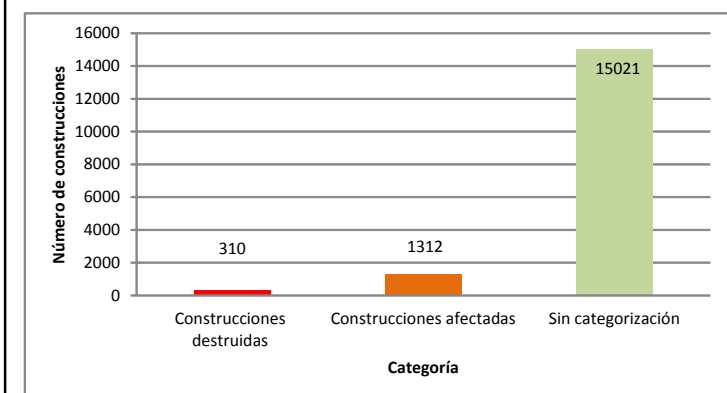
Total de Manzanas	Manzanas con alguna construcción destruida o afectada	Porcentaje	
	702	357	50,85%	
Total construcciones	Construcciones destruidas	Porcentaje destruidas	Construcciones afectadas	Porcentaje afectadas
16643	310	1,86%	1312	7,88%
