Fotoidentificación de construcciones destruidas y afectadas

PORCENTAJE DE CONSTRUCCIONES DESTRUIDAS O AFECTADAS RESPECTO AL TOTAL DE EDIFICACIONES

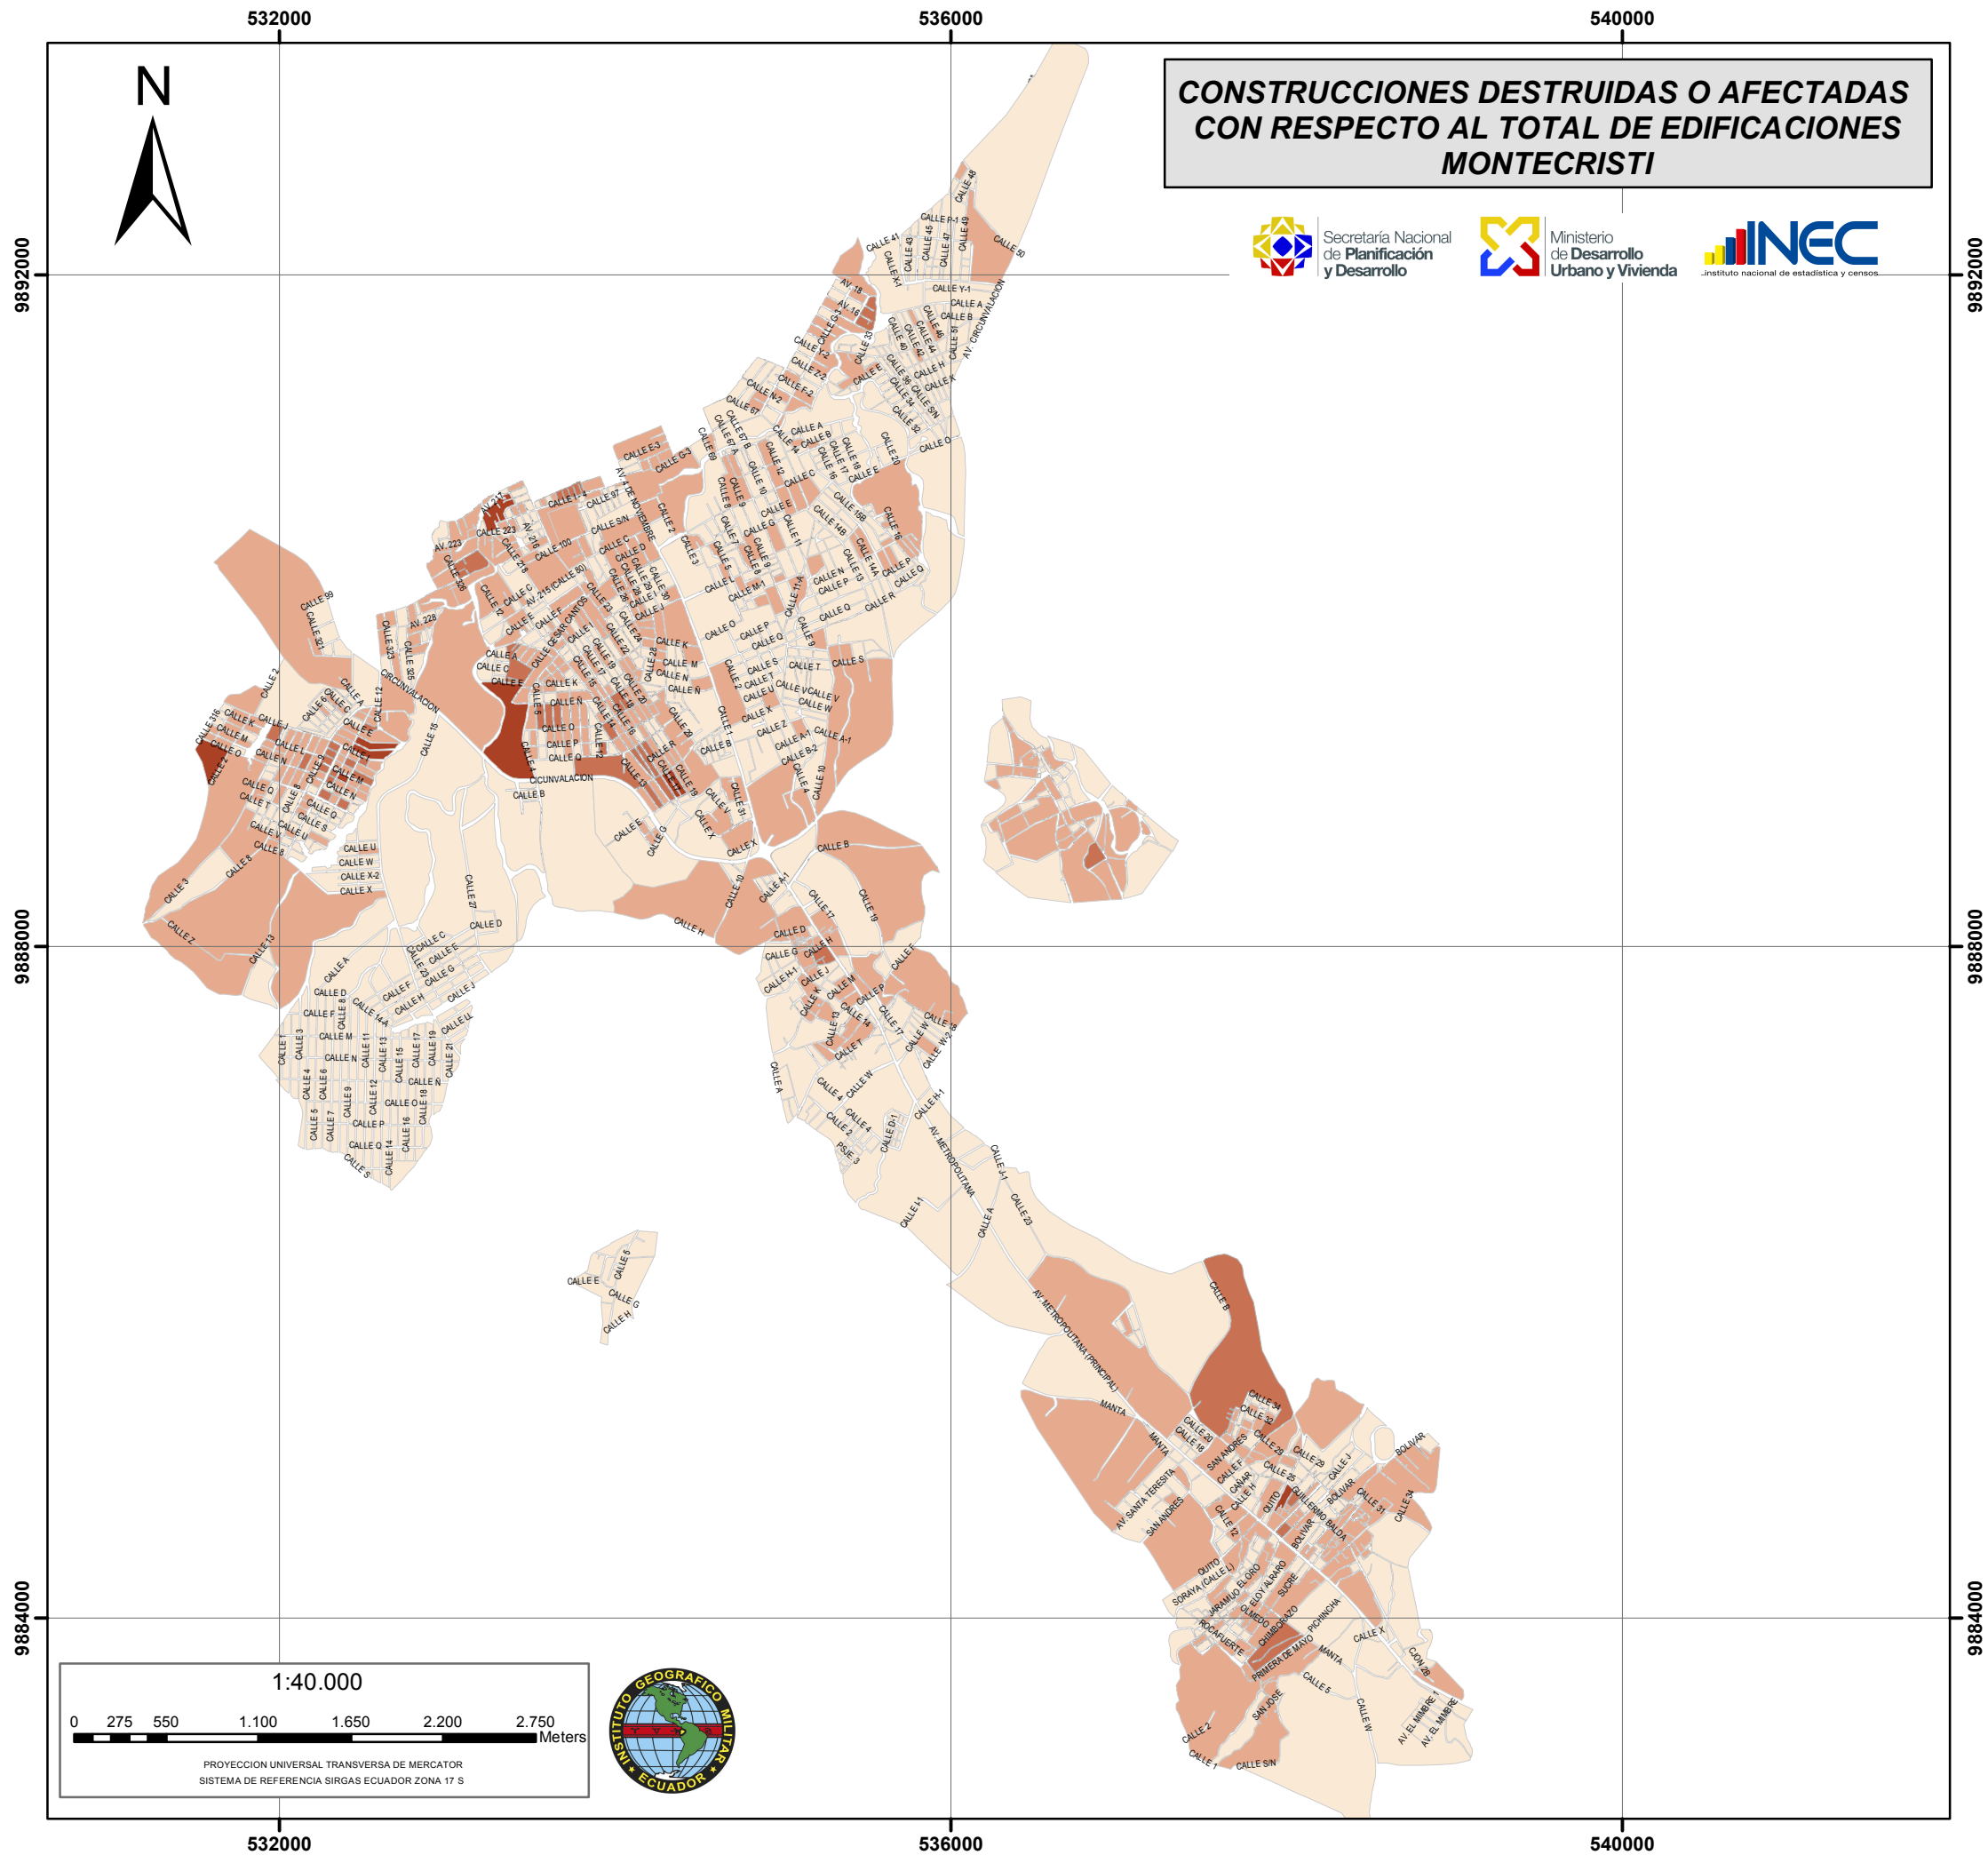
- Sin edificaciones destruidas o afectadas
- Bajo
- Medio
- Alto

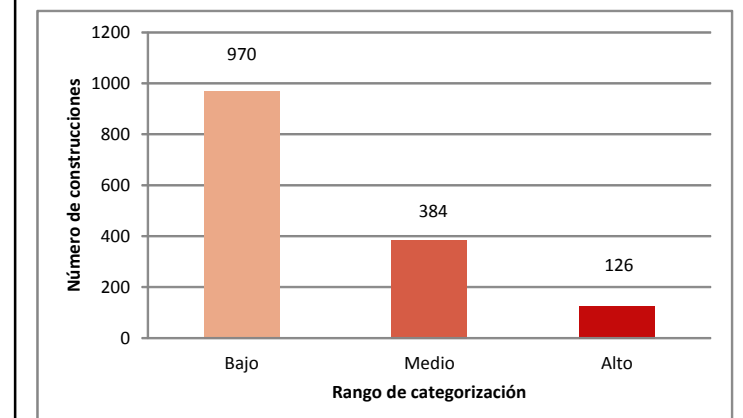
NÚMERO DE CONSTRUCCIONES DESTRUIDAS O AFECTADAS SEGÚN RANGO DE CATEGORIZACIÓN

Total de Manzanas	Manzanas con alguna construcción destruida o afectada	Porcentaje	
	1685	501	35,04%	
Total construcciones	Construcciones destruidas	Porcentaje destruidas	Construcciones afectadas	Porcentaje afectadas
23158	119	0,51%	1361	5,88%
