### INSUMOS

Fotoidentificación de construcciones destruidas y afectadas

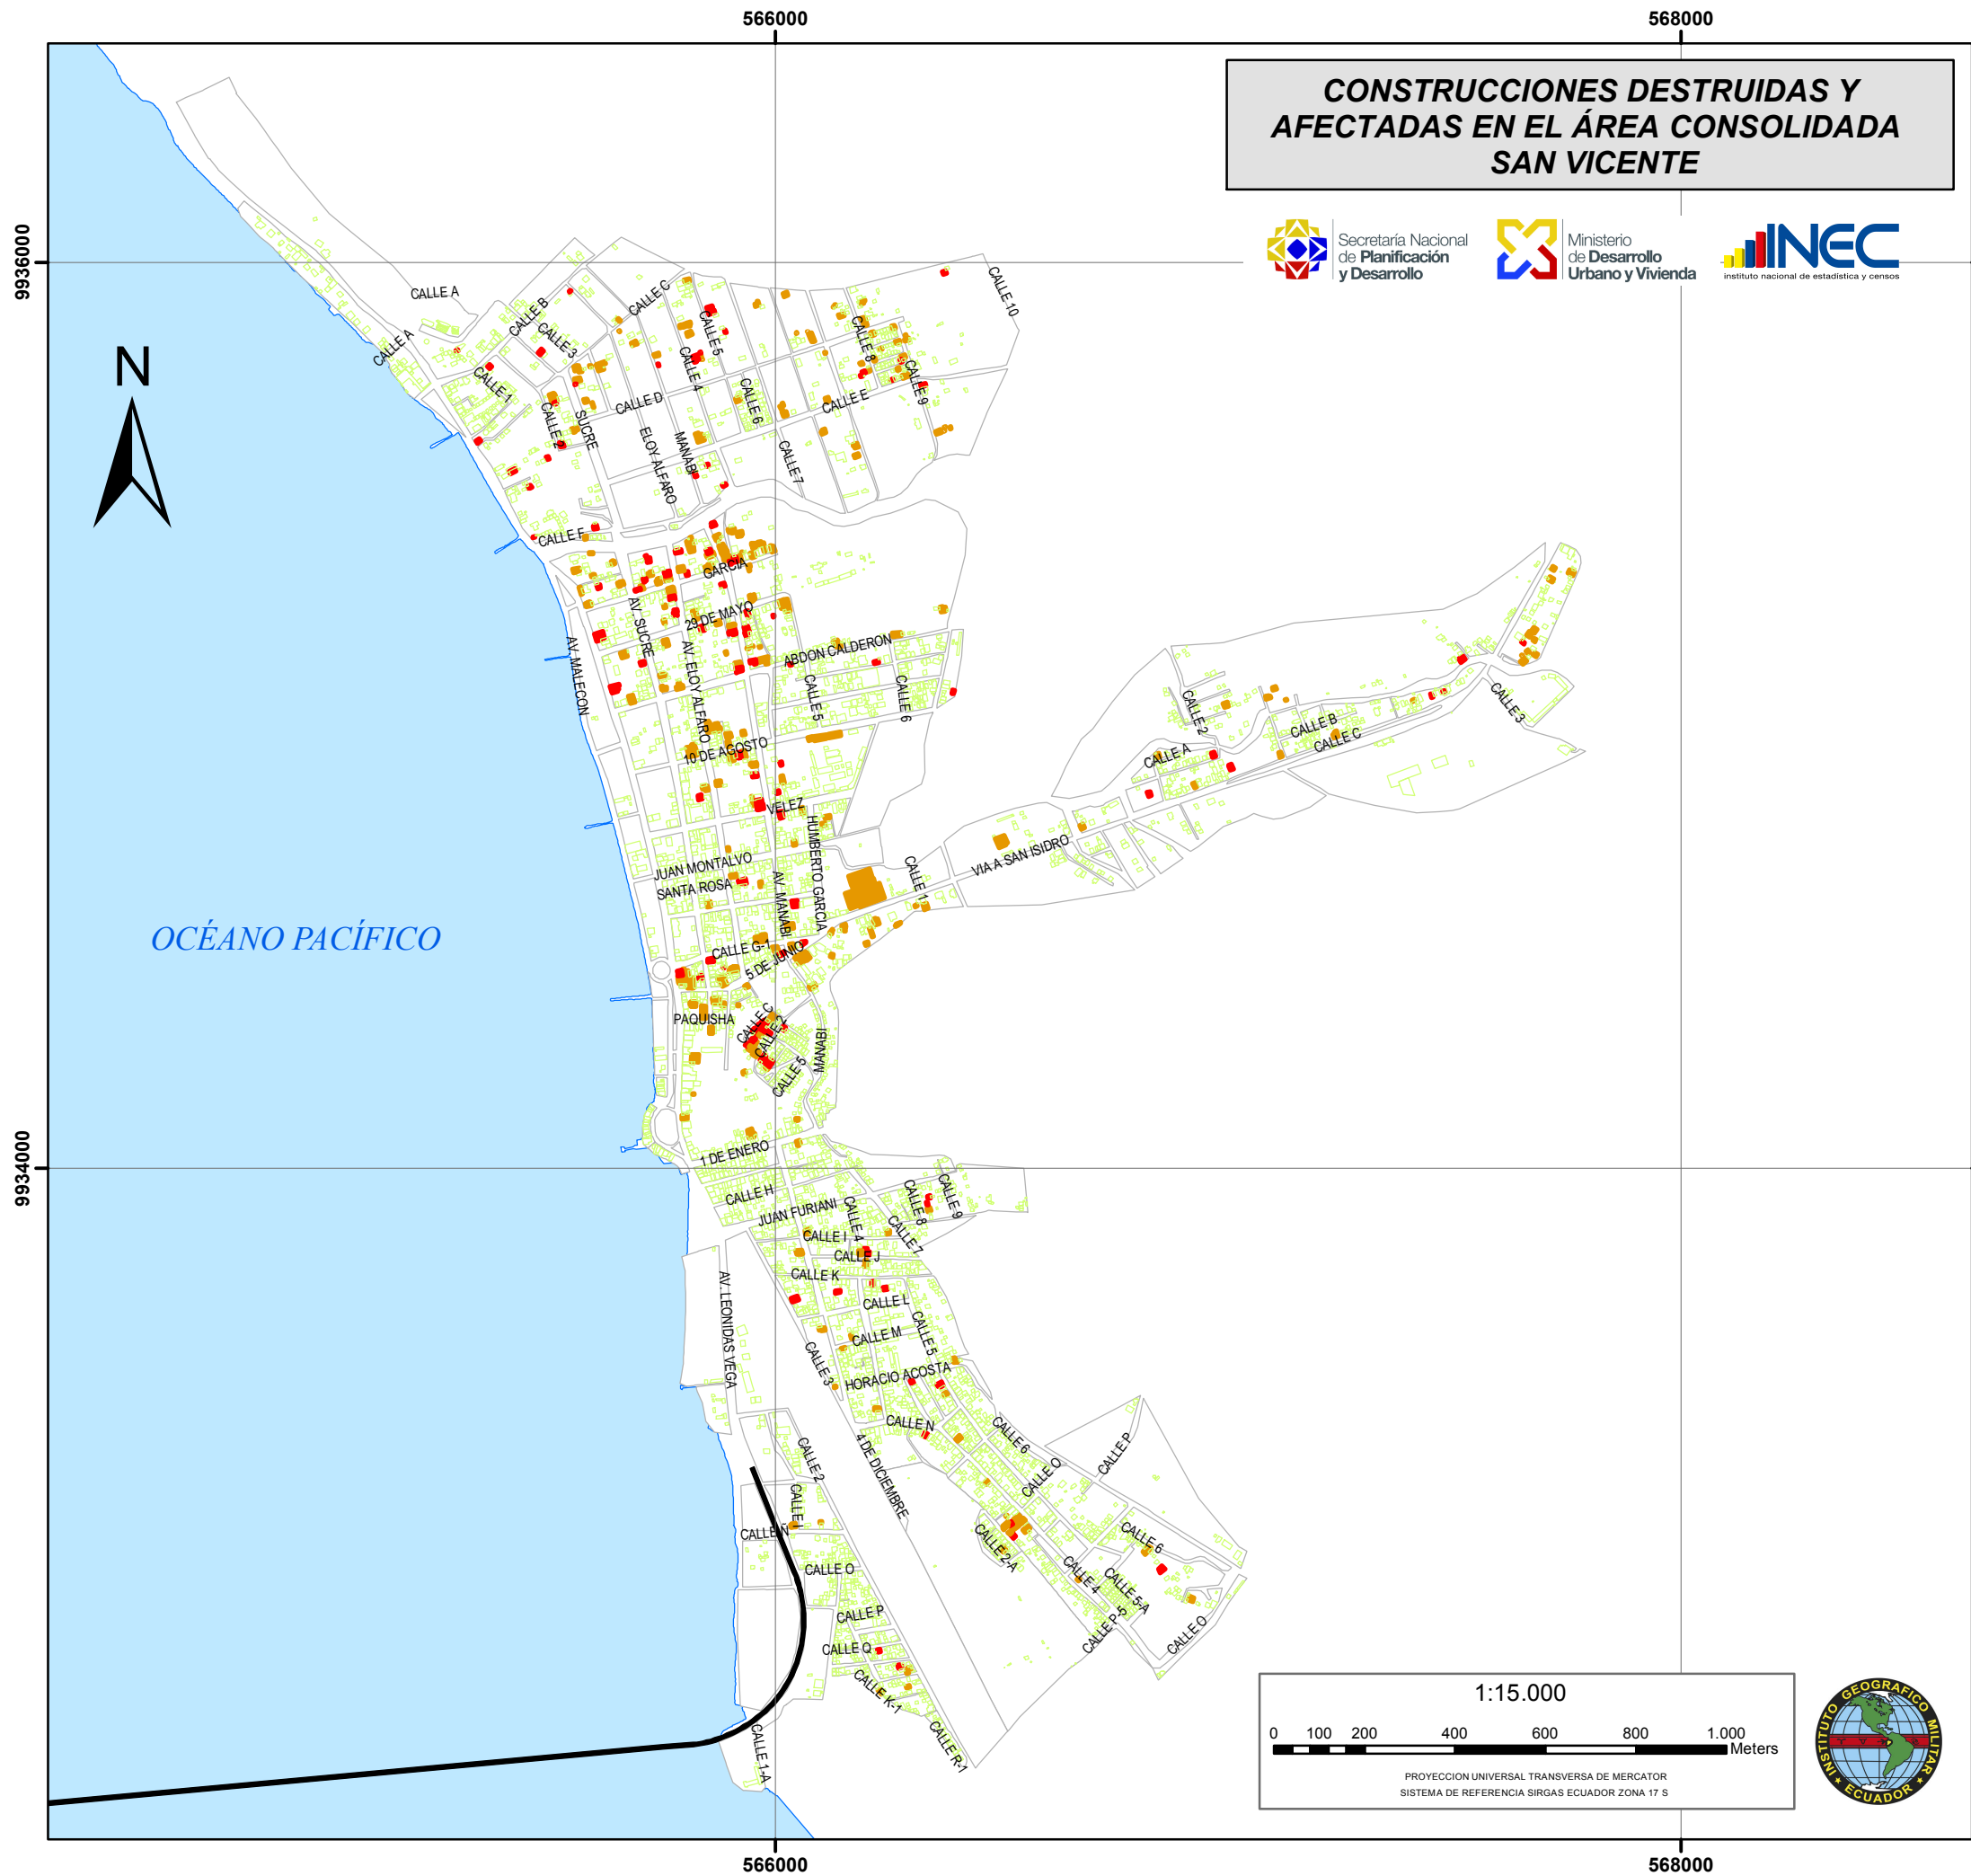
- Destruida
- Afectada
- Sin Categorización

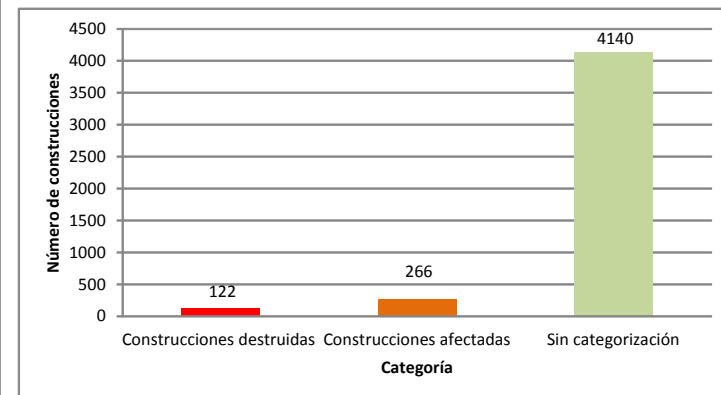
#### NÚMERO DE CONSTRUCCIONES DESTRUIDAS Y AFECTADAS

| | Total de Manzanas | Manzanas con alguna construcción destruida o afectada | Porcentaje | |
|---|---|---|---|---|
| Total construcciones | Construcciones destruidas | Porcentaje destruidas | Construcciones afectadas | Porcentaje afectadas |
| 4528 | 122 | 2,69% | 266 | 5,87% |
