Instituto
Geográfico
Militar

ATLAS

DEL SISMO

ECUADOR 16 ABRIL 2016

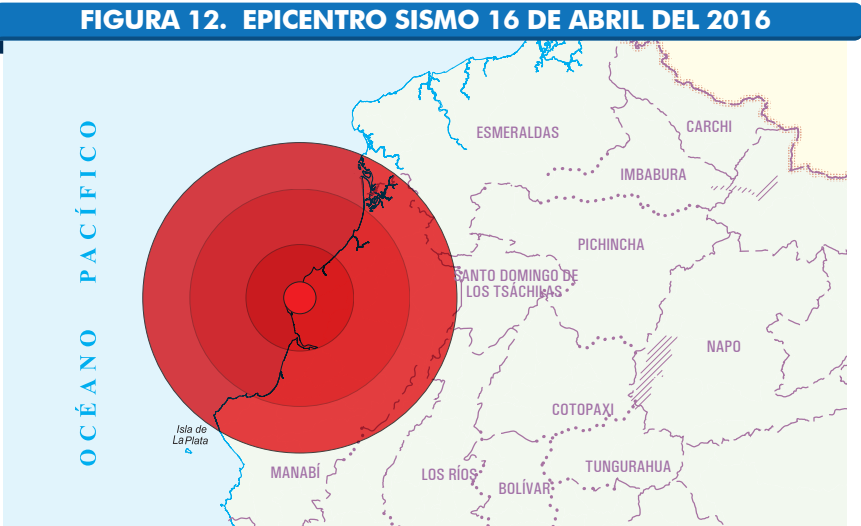
FIGURA 12. EPICENTRO SISMO 16 DE ABRIL DEL 2016

El último sismo de importación en el país se produjo el 16 de abril de 2016 a las 18:58, ocurrió en las costas del Ecuador con una magnitud 7.8 Mw (Figura 12). Este terremoto fue sentido en 23 provincias del Ecuador, así como en la parte sur de Colombia y norte de Perú. Las localidades más afectadas fueron las más cercanas a su epicentro, ubicadas en la zona de Pedernales, provincia de Manabí. El sismo se caracterizó por tener un mecanismo de falla inverso,

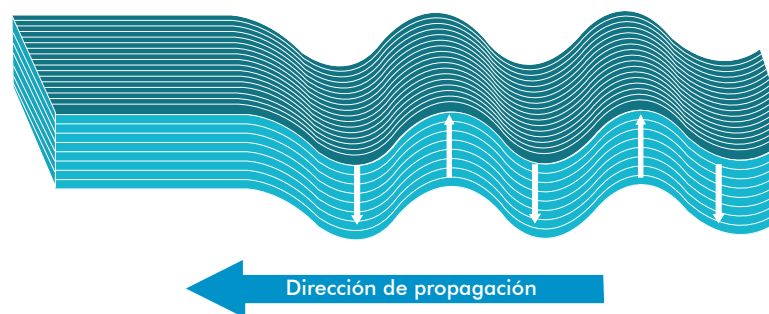
FIGURA 15. DIRECCIÓN DE PROPAGACIÓN DE LAS ONDAS S

Las **ondas S** son las segundas en velocidad y cortan o cizallan el medio. (Figura 15)

La energía de las ondas se calcula en base a su amplitud. Por tanto, una onda de igual período pero mayor amplitud poseerá una mayor cantidad de energía. Las ondas S son por tanto las que transportan la mayor cantidad de la energía de un sismo. Esto significa también que la mayoría de los daños producidos a estructuras será debido a las ondas S (las responsables de la fuerza de la sacudida).

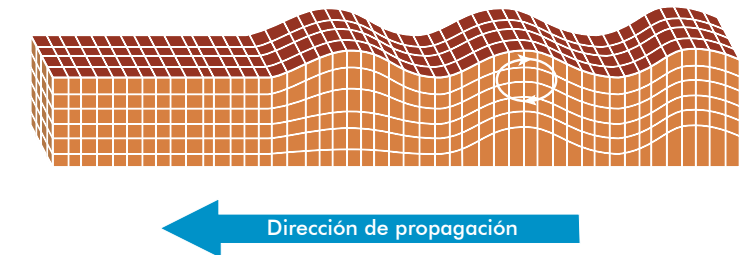
FIGURA 16. DIRECCIÓN DE PROPAGACIÓN DE LAS ONDAS R

Las ondas Rayleigh tienen un movimiento elíptico retrógrado, mientras que las ondas Love tienen un movimiento similar al de una serpiente.

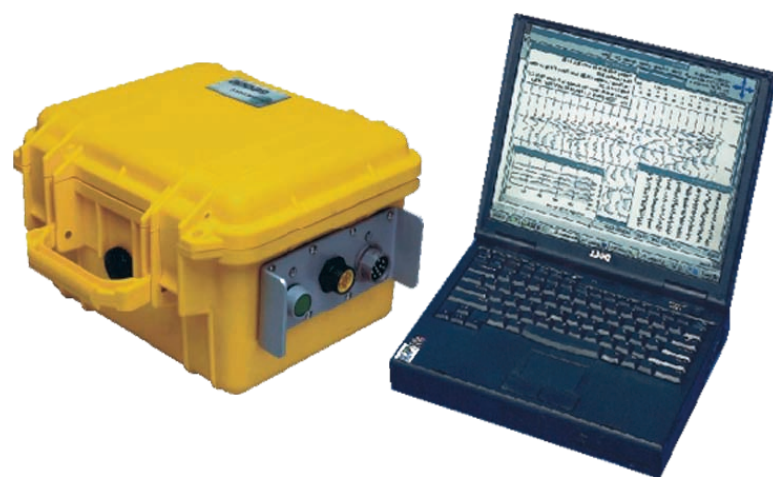
SISMOGRAFO DIGITAL DE 12 CANALES DE EXPLORACIÓN

Estos instrumentos deben pasar por un proceso de calibración ya que las ondas sísmicas están compuestas por muchas frecuencias, es por esto necesario conocer a detalle qué magnificación le da el instrumento a cada una para calcular el movimiento real del suelo a partir de los sismogramas.

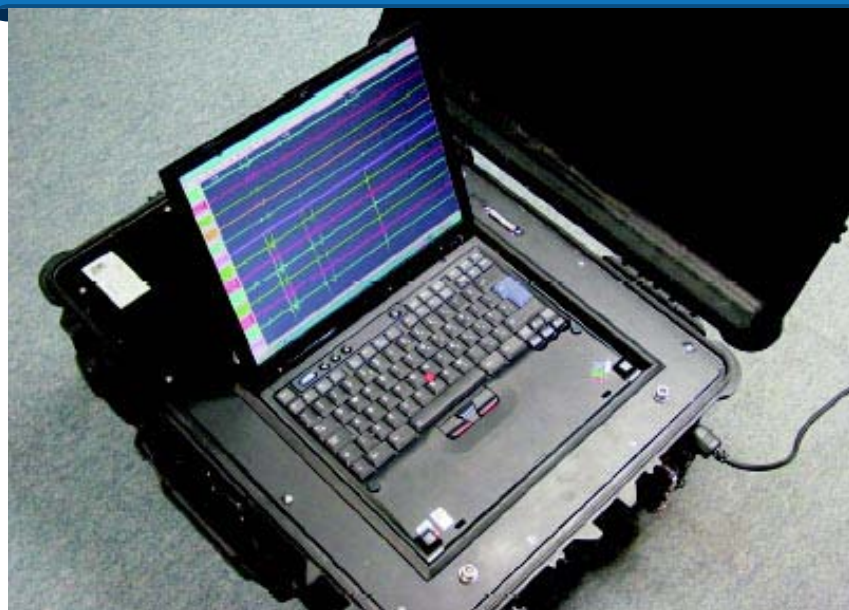
ACELERÓGRAFO DIGITAL

Los acelerómetros o acelerógrafos permiten la obtención de un gráfico denominado **acelerograma**, el cual muestra la variación de aceleraciones en el lugar determinado. Son instrumentos que poseen tres sensores ortogonales y registran el movimiento del suelo en la componente vertical, norte-sur y este-oeste. Este tipo de instrumentos permiten el registro máximo de los eventos sísmicos. Posteriormente los datos obtenidos son procesados y analizados, determinando los valores de aceleración máxima y su escala de intensidad, con las características que han sido sometidas las estructuras durante un sismo o un terremoto destructivo. (Figura 30)

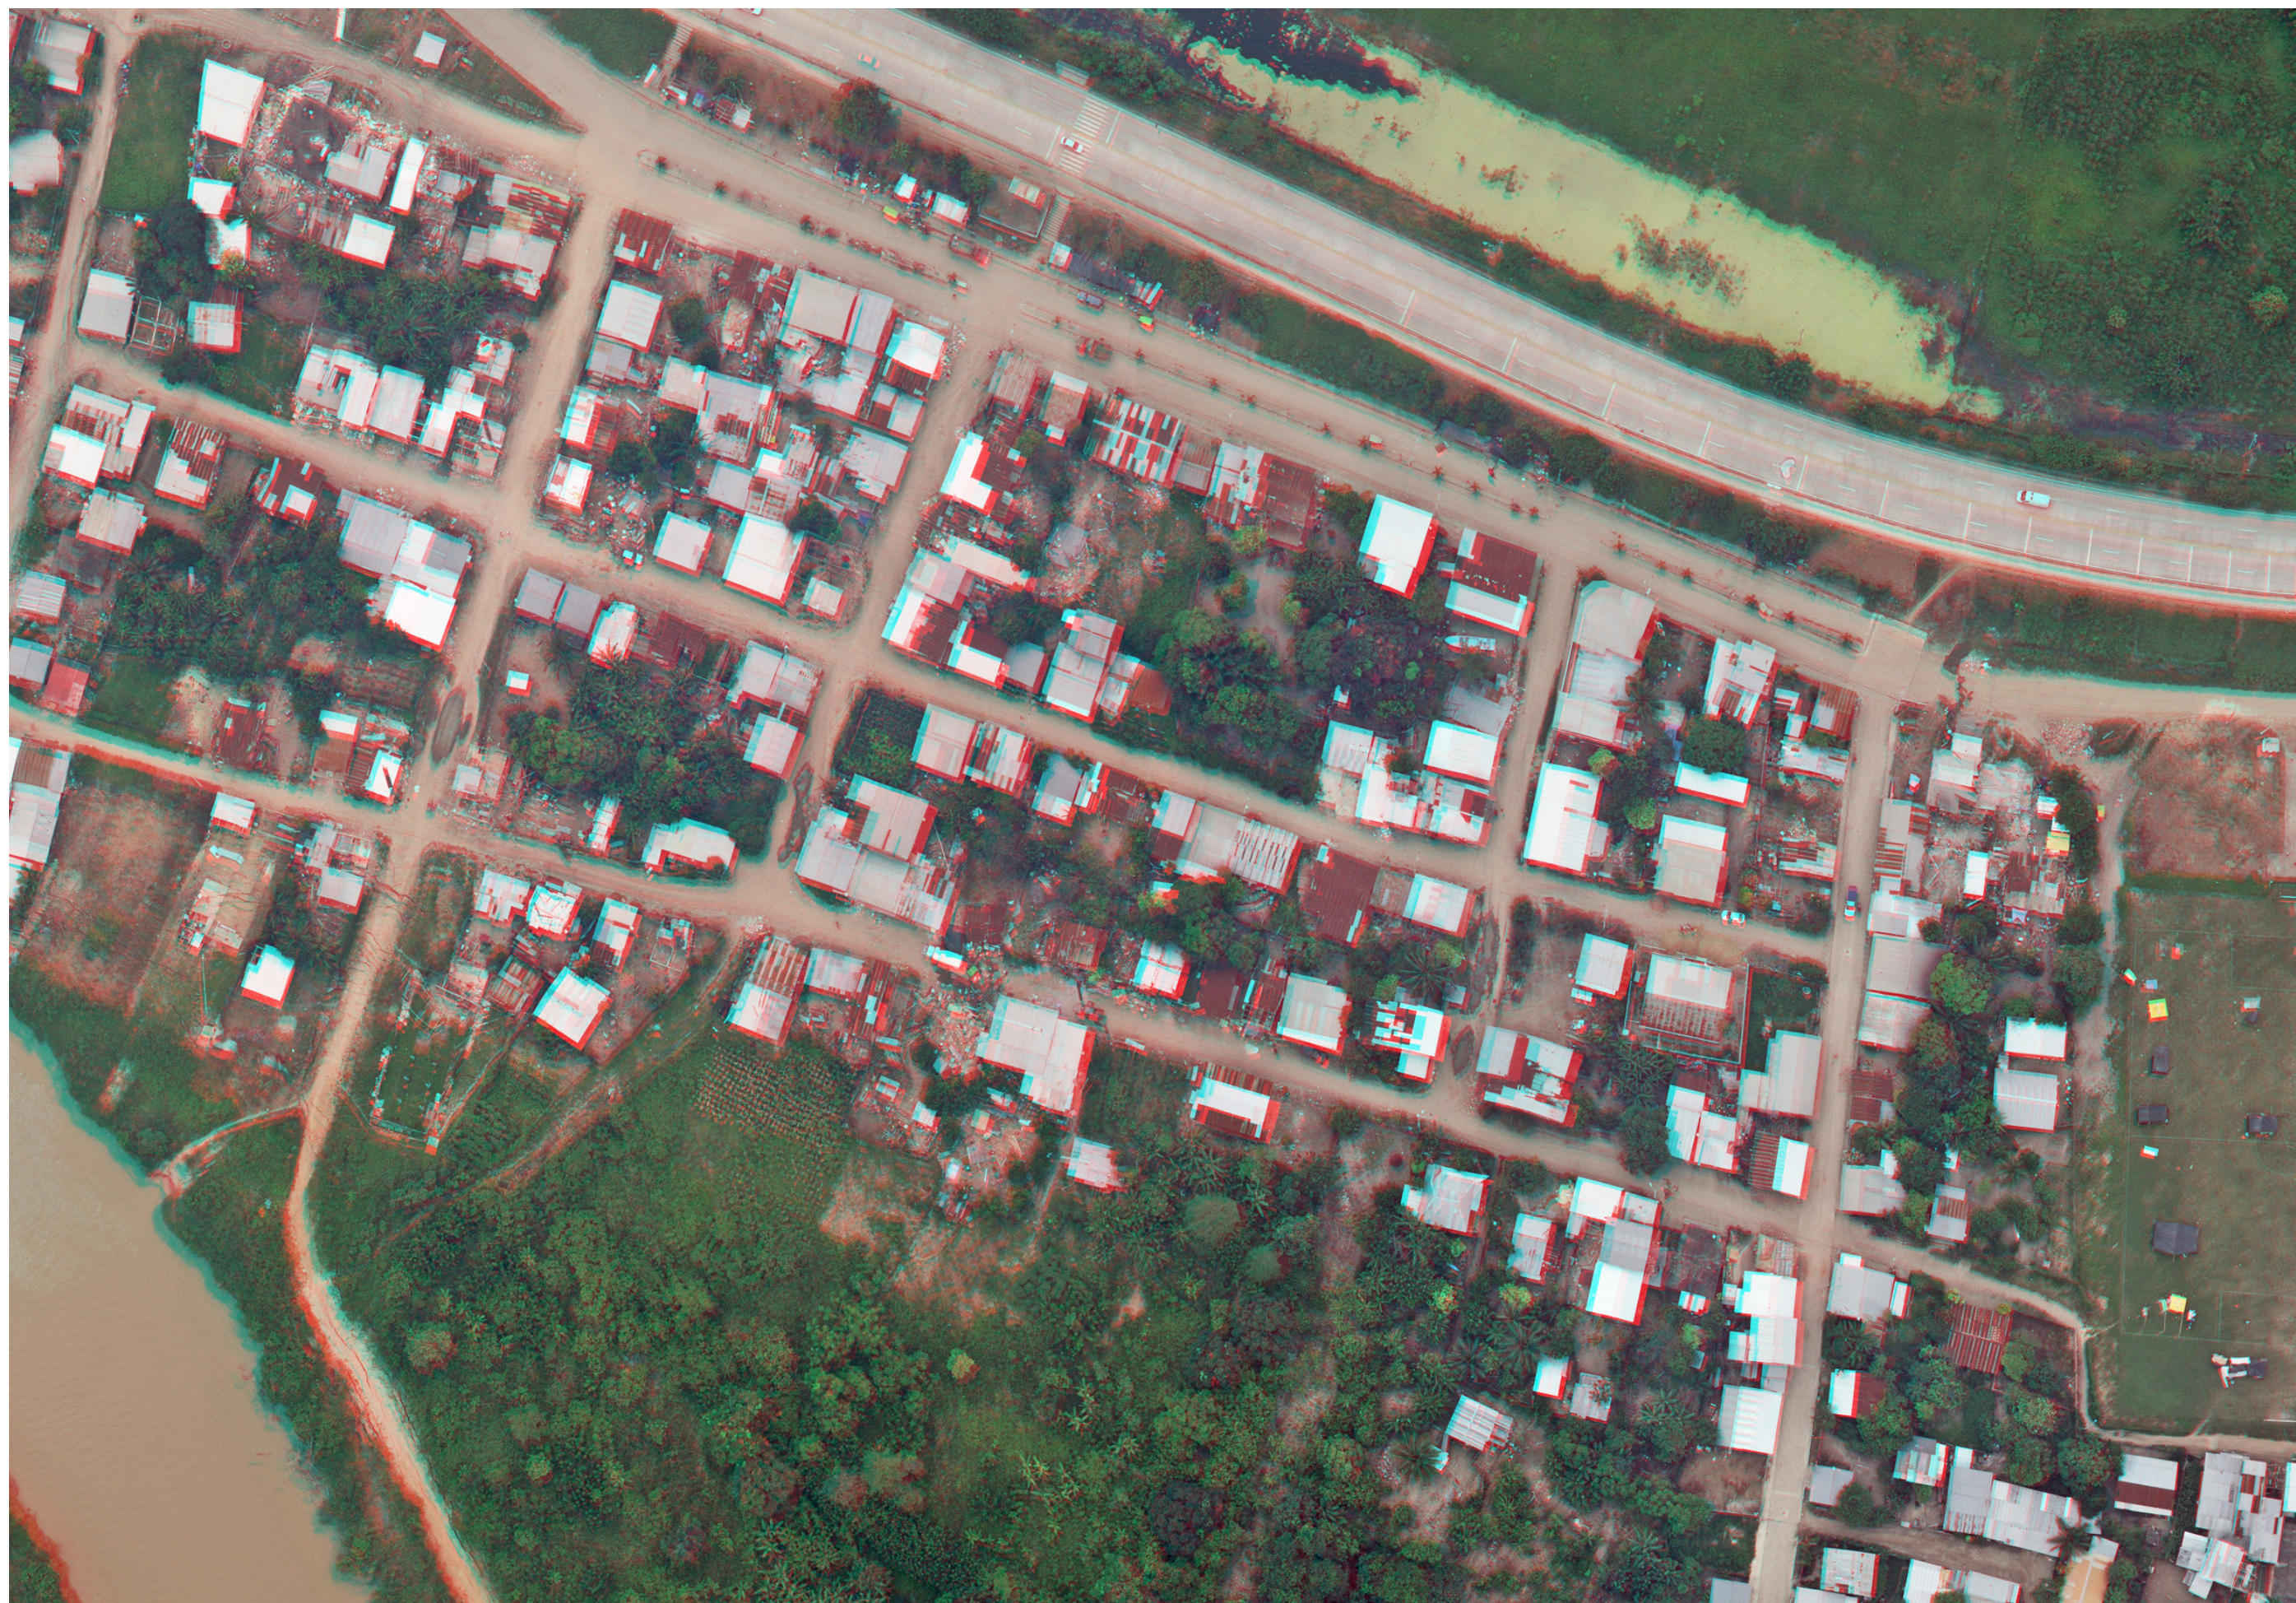
RESUMEN DE EDIFICACIONES DESTRUIDAS Y AFECTADAS															
Localidad	No. construcciones totales	No. construcciones afectadas o destruidas	No. construcciones destruidas	No. construcciones afectadas	Porcentaje construcciones Destruidas	Porcentaje construcciones afectadas	Porcentaje construcciones afectadas o destruidas con respecto al total de la localidad	No. manzanas totales	No. manzanas		Porcentaje manzanas afectadas con respecto al total de la localidad	Población 2010	Población afectada		Porcentaje Población afectada con respecto al total de la localidad
									Afectadas	Sin afectación			Afectada	Sin afectación	
5 de Agosto	522	276	151	125	28,93	23,95	52,87	34	27	7	79,41	992	684	308	68,95

FECHA DE TOMA: 20 DE ABRIL DEL 2016, PROVINCIA: MANABÍ, CANTON: PEDERNALES, PARROQUIA: PEDERNALES, POBLADO: **5 DE AGOSTO**

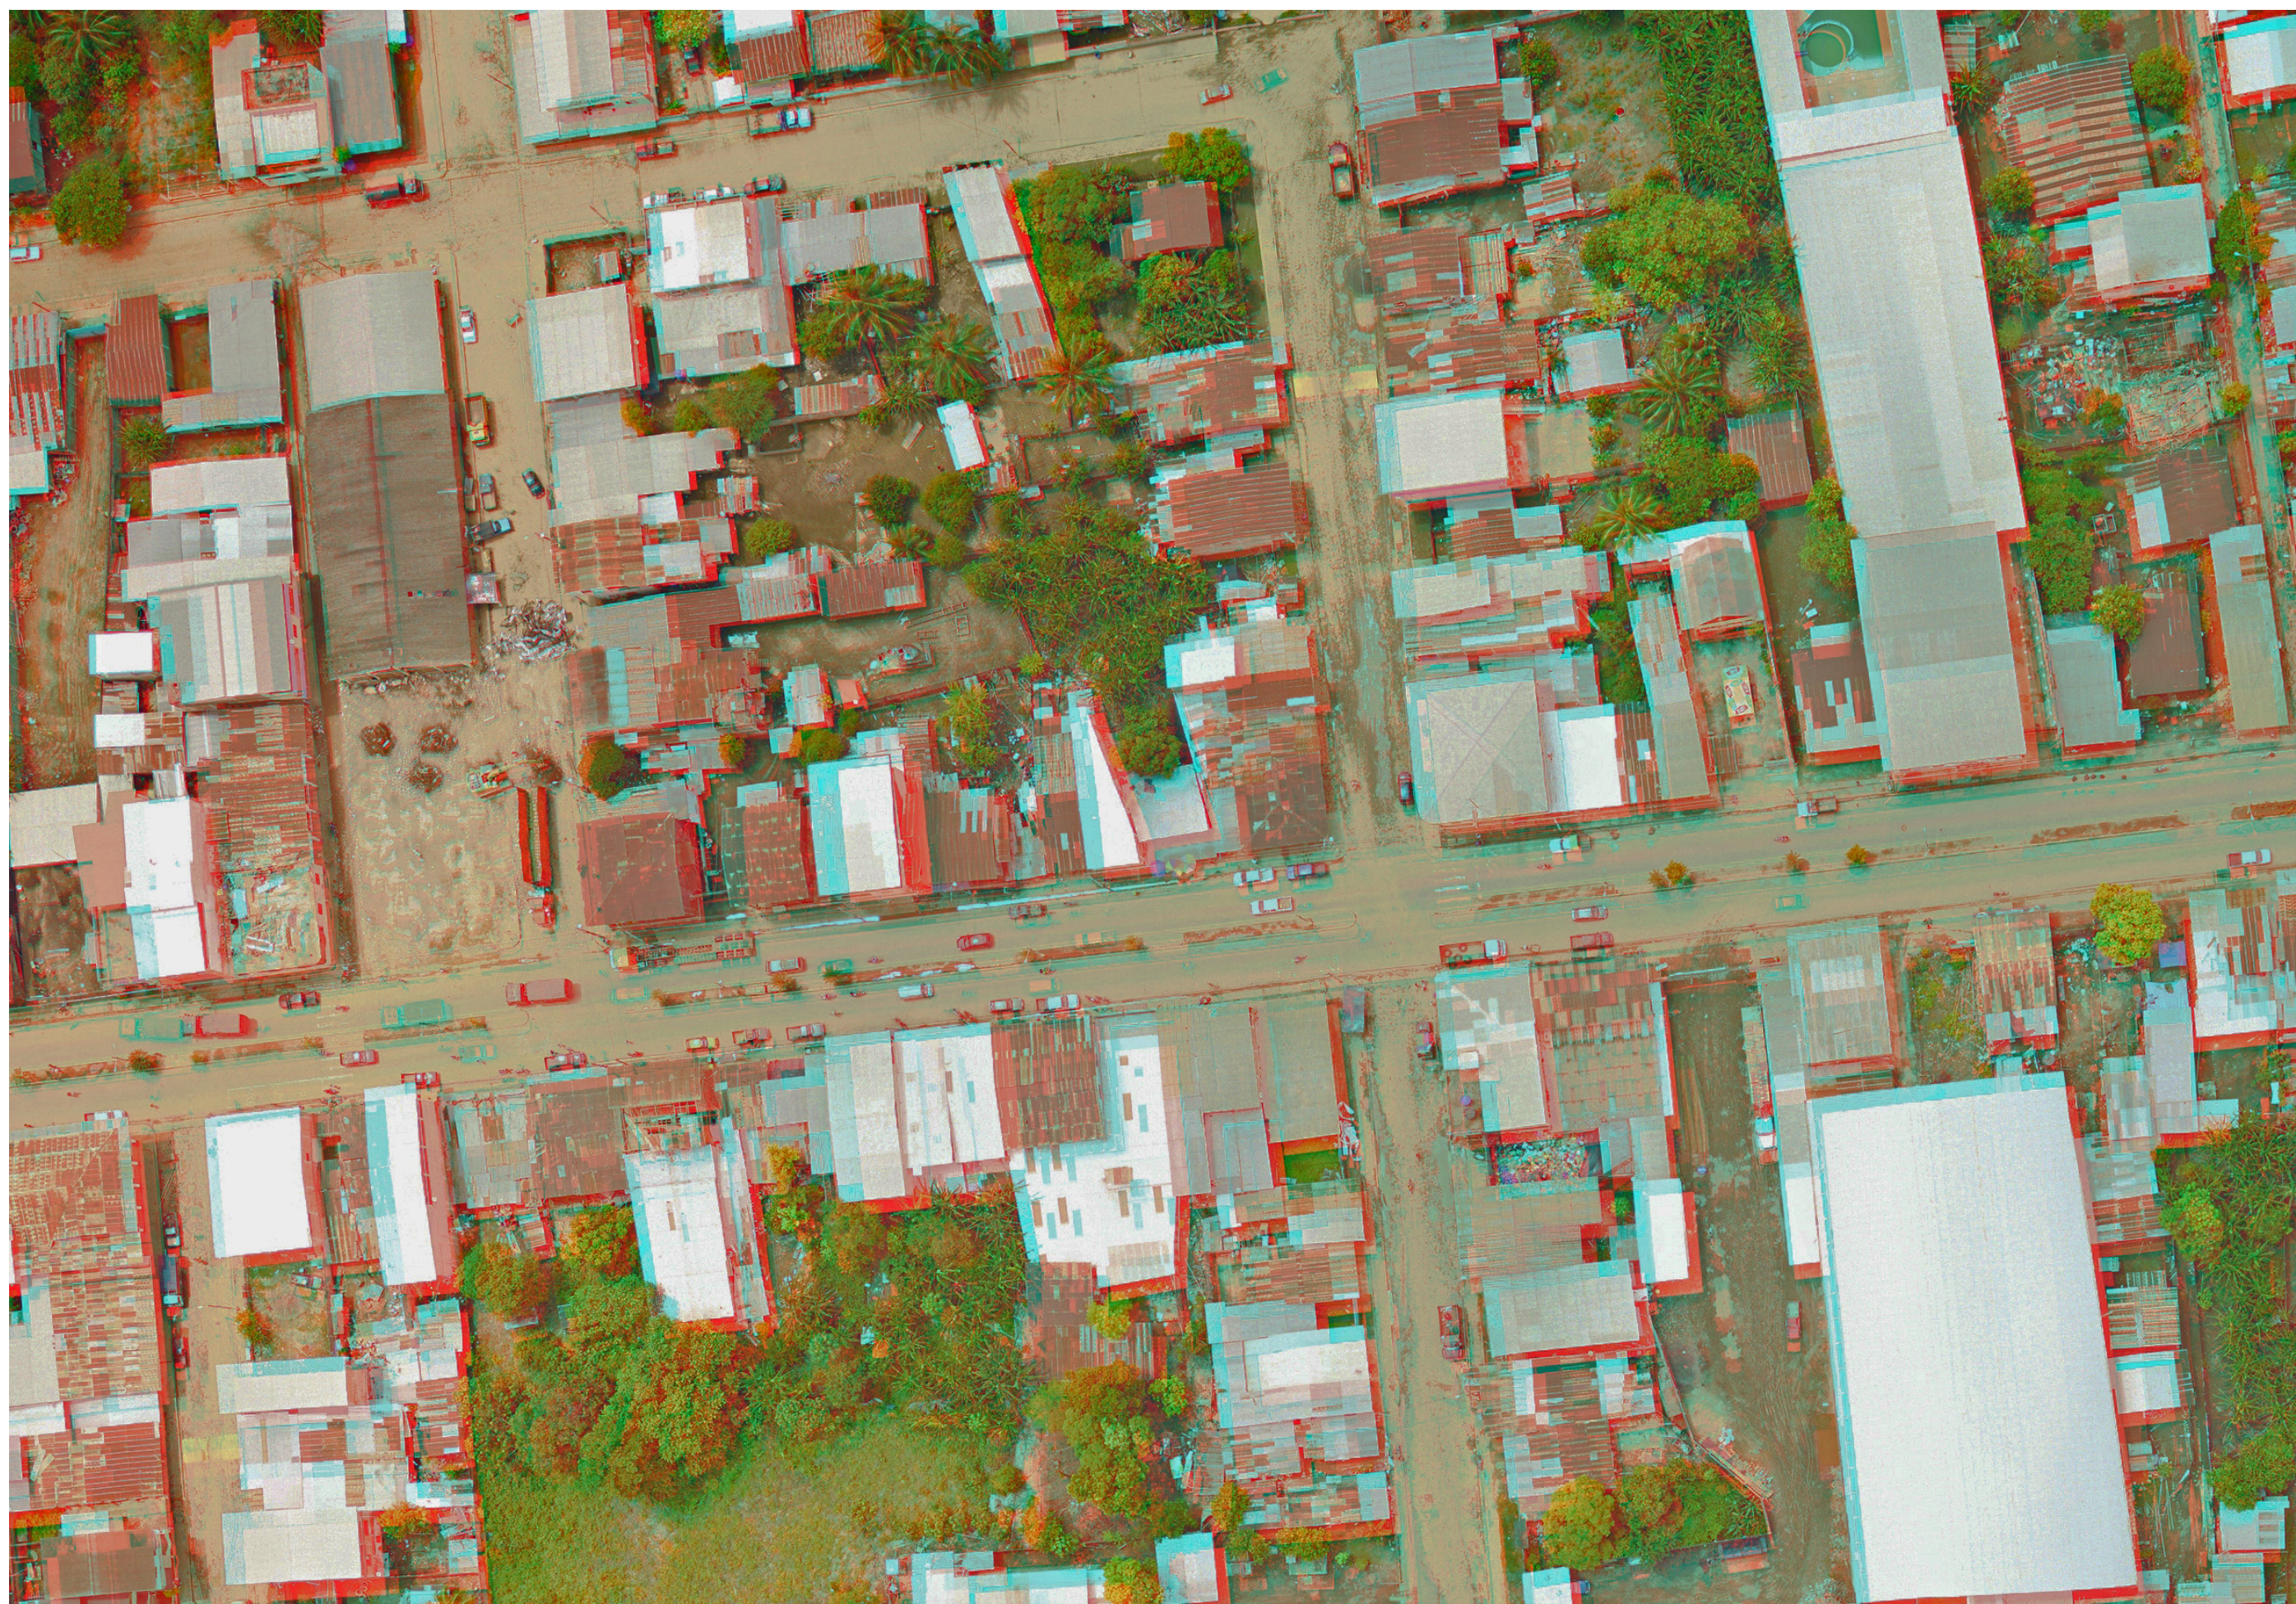
RESUMEN DE EDIFICACIONES DESTRUIDAS Y AFECTADAS															
Localidad	No. construcciones totales	No. construcciones afectadas o destruidas	No. construcciones destruidas	No. construcciones afectadas	Porcentaje construcciones Destruidas	Porcentaje construcciones afectadas	Porcentaje construcciones afectadas o destruidas con respecto al total de la localidad	No. manzanas totales	No. manzanas		Porcentaje manzanas afectadas con respecto al total de la localidad	Población 2010	Población afectada		Porcentaje Población afectada con respecto al total de la localidad
									Afectadas	Sin afectación			Afectada	Sin afectación	
Abdón Calderón	2 516	418	42	376	1,67	14,94	16,61	77	53	24	68,83	3 976	1 672	2 304	42,05

FECHA DE TOMA: 21 DE ABRIL DEL 2016, PROVINCIA: MANABÍ, CANTON: PORTOVIEJO, PARROQUIA: ABDÓN CALDERÓN (SAN FRANCISCO), POBLADO: **ABDÓN CALDERÓN (PARTE 1)**

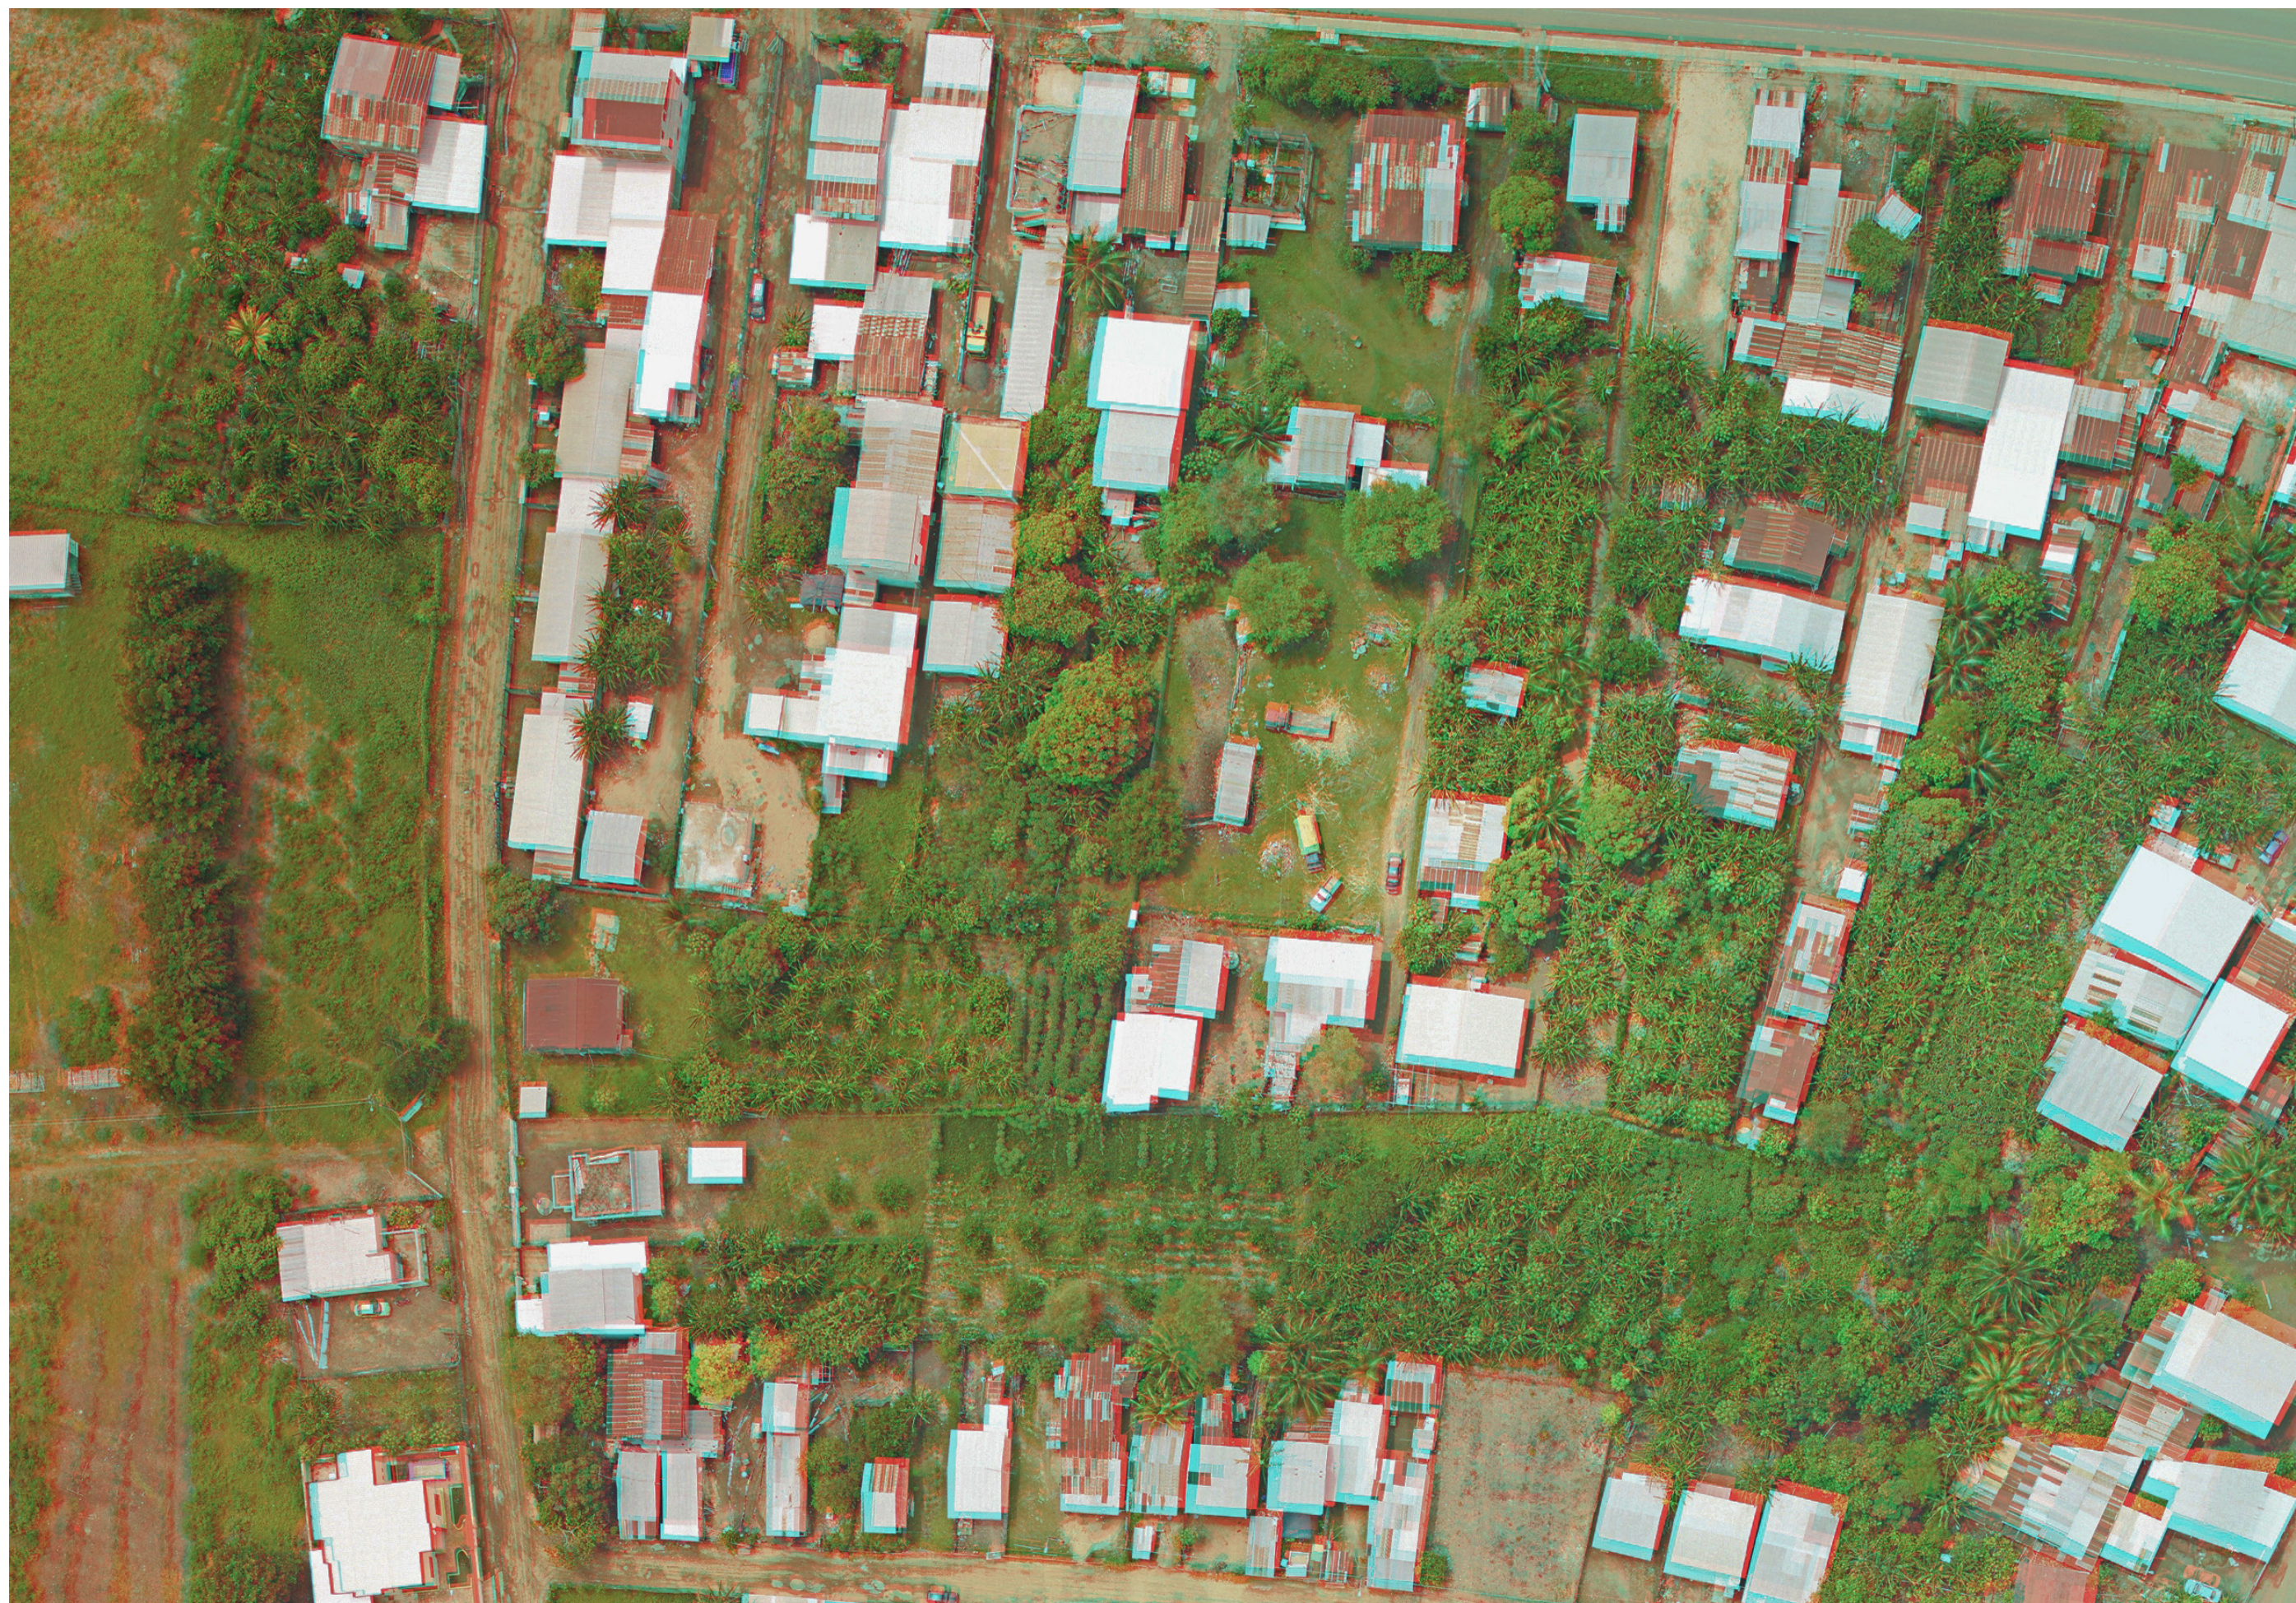
RESUMEN DE EDIFICACIONES DESTRUIDAS Y AFECTADAS															
Localidad	No. construcciones totales	No. construcciones afectadas o destruidas	No. construcciones destruidas	No. construcciones afectadas	Porcentaje construcciones Destruidas	Porcentaje construcciones afectadas	Porcentaje construcciones afectadas o destruidas con respecto al total de la localidad	No. manzanas totales	No. manzanas		Porcentaje manzanas afectadas con respecto al total de la localidad	Población 2010	Población afectada		Porcentaje Población afectada con respecto al total de la localidad
									Afectadas	Sin afectación			Afectada	Sin afectación	
Abdón Calderón	2 516	418	42	376	1,67	14,94	16,61	77	53	24	68,83	3 976	1 672	2 304	42,05

FECHA DE TOMA: 21 DE ABRIL DEL 2016, PROVINCIA: MANABÍ, CANTON: PORTOVIEJO, PARROQUIA: ABDÓN CALDERÓN (SAN FRANCISCO), POBLADO: **ABDÓN CALDERÓN (PARTE 2)**

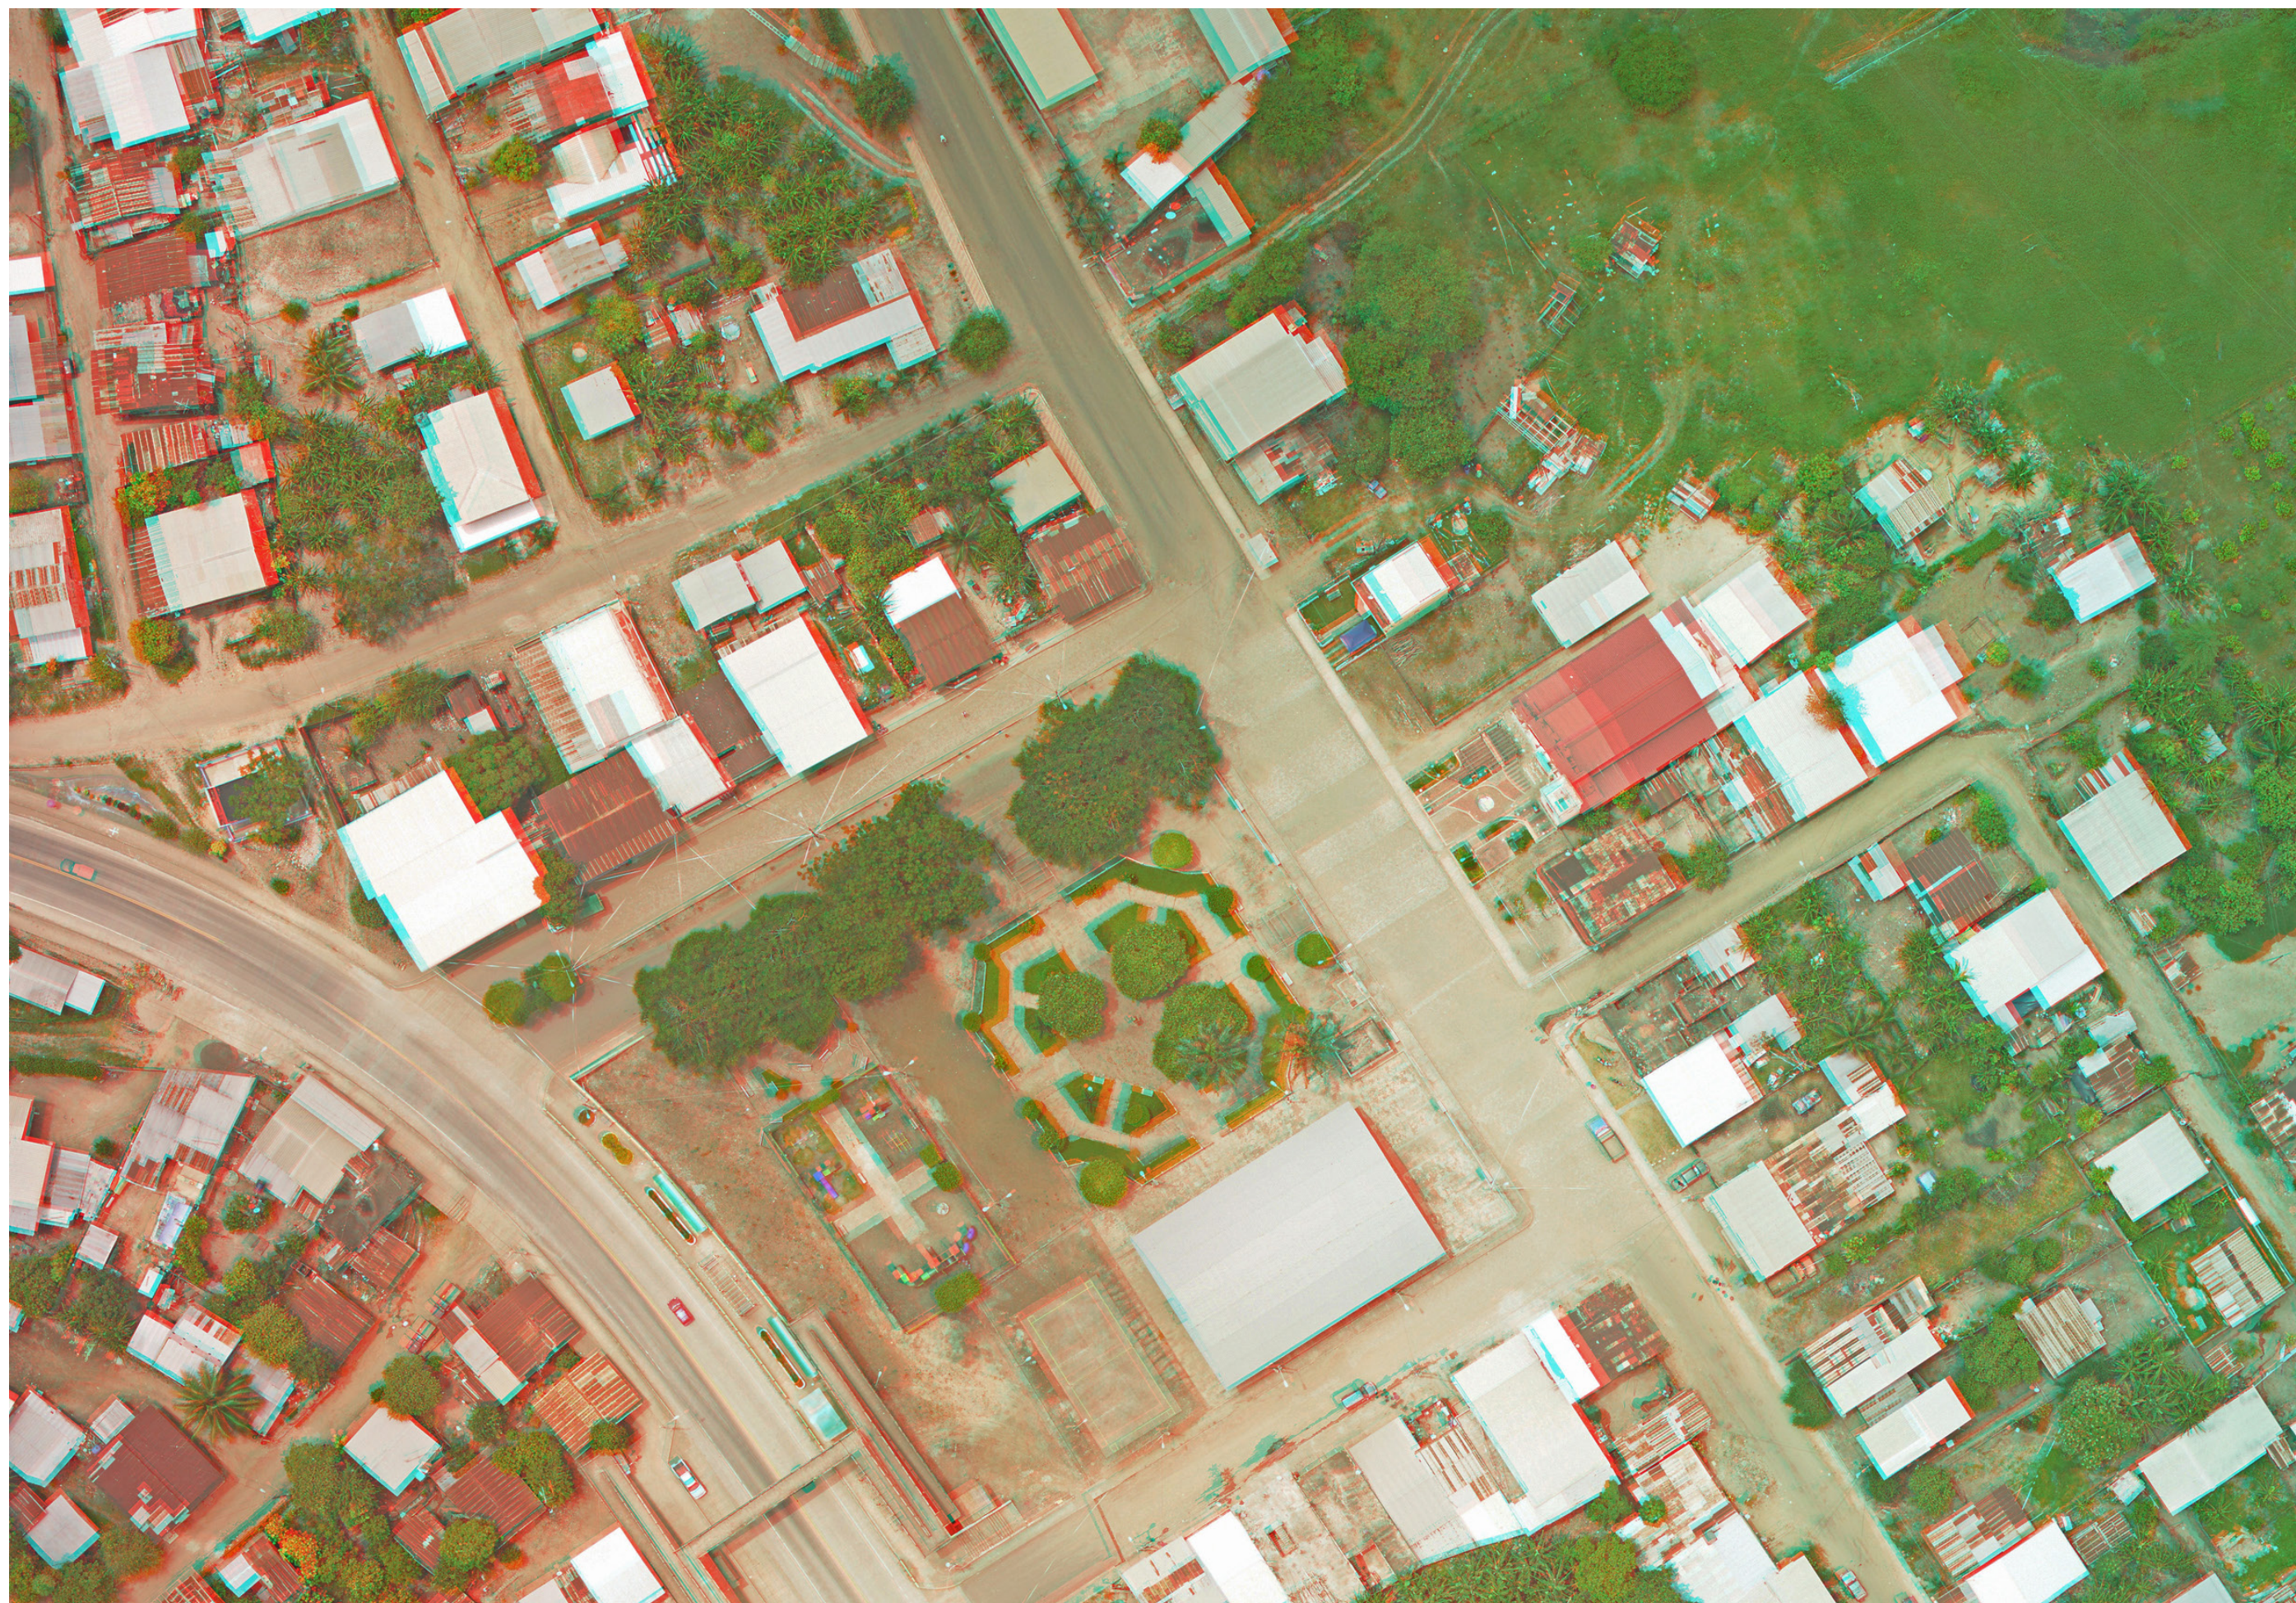
BACHILLERO

RESUMEN DE EDIFICACIONES DESTRUIDAS Y AFECTADAS															
Localidad	No. construcciones totales	No. construcciones afectadas o destruidas	No. construcciones destruidas	No. construcciones afectadas	Porcentaje construcciones Destruidas	Porcentaje construcciones afectadas	Porcentaje construcciones afectadas o destruidas con respecto al total de la localidad	No. manzanas totales	No. manzanas		Porcentaje manzanas afectadas con respecto al total de la localidad	Población 2010	Población afectada		Porcentaje Población afectada con respecto al total de la localidad
									Afectadas	Sin afectación			Afectada	Sin afectación	
Bachillero	472	26	1	25	0,21	5,30	5,51	21	14	7	66,67	930	81	849	8,71

FECHA DE TOMA: 22 DE ABRIL DEL 2016, PROVINCIA: MANABÍ, CANTON: TOSAGUA, PARROQUIA: BACHILLERO, POBLADO: **BACHILLERO**

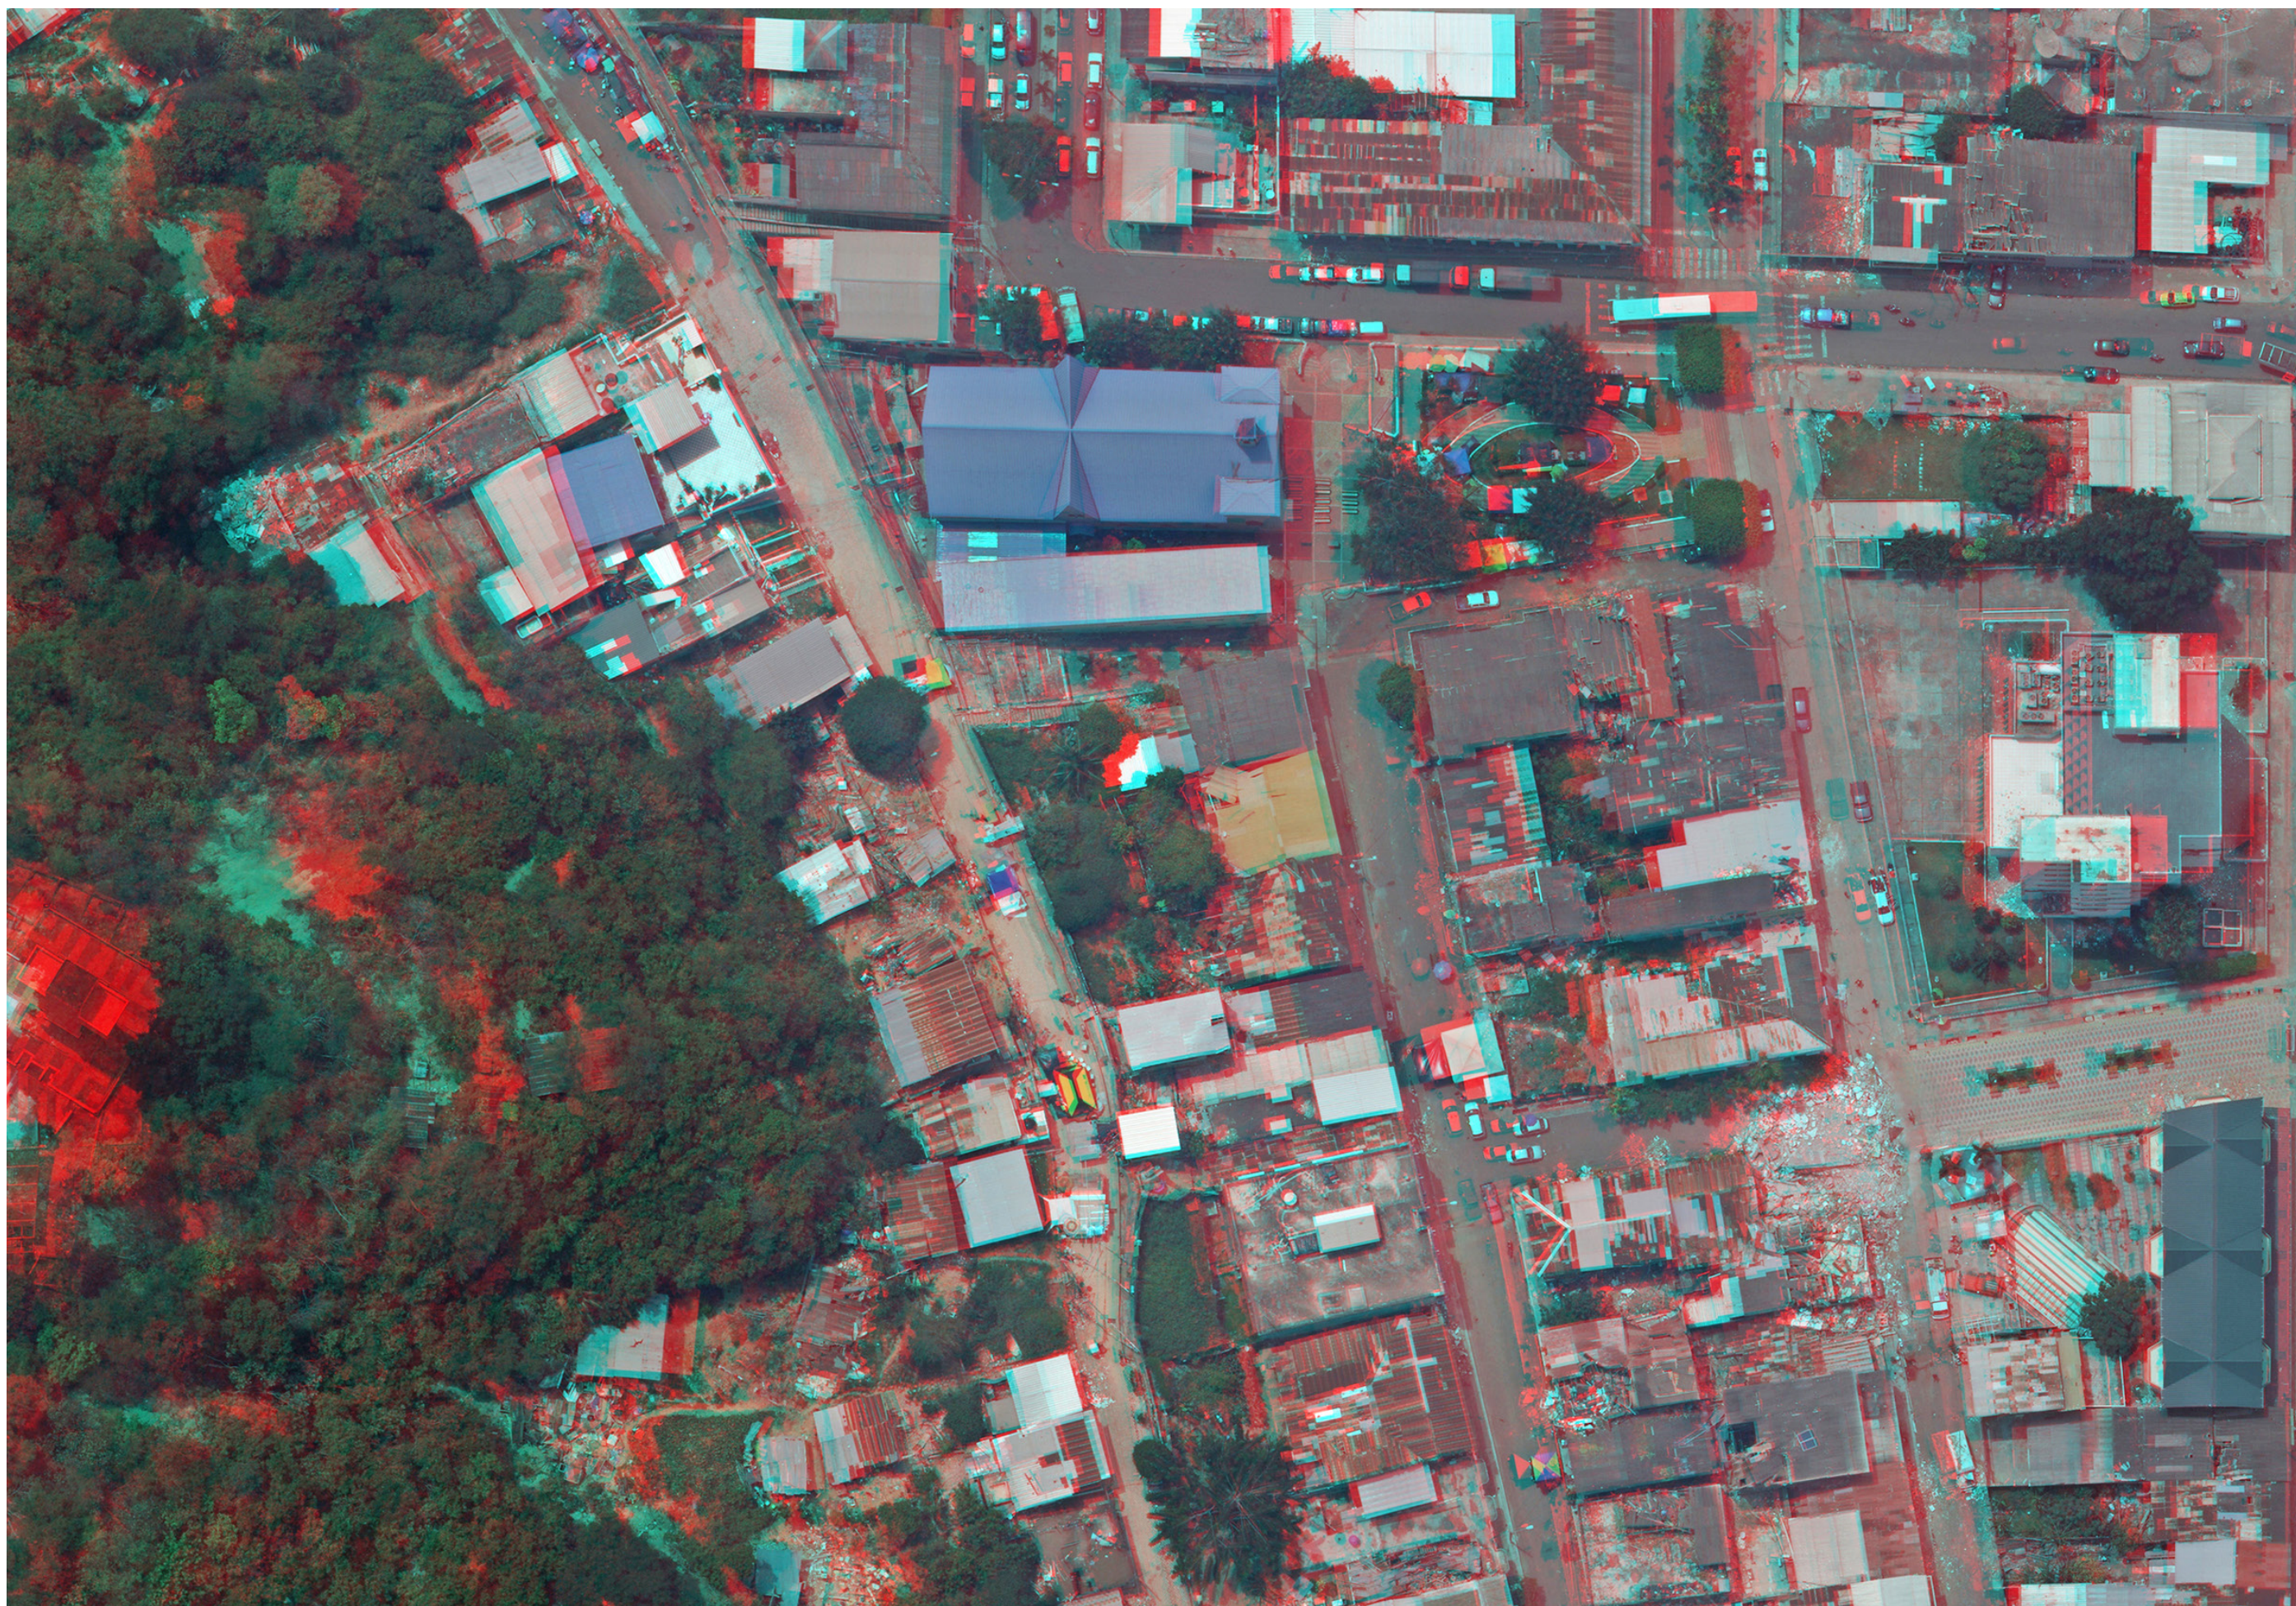
BAHÍA DE CARÁQUEZ (PARTE 1)

RESUMEN DE EDIFICACIONES DESTRUIDAS Y AFECTADAS															
Localidad	No. construcciones totales	No. construcciones afectadas o destruidas	No. construcciones destruidas	No. construcciones afectadas	Porcentaje construcciones Destruidas	Porcentaje construcciones afectadas	Porcentaje construcciones afectadas o destruidas con respecto al total de la localidad	No. manzanas totales	No. manzanas		Porcentaje manzanas afectadas con respecto al total de la localidad	Población 2010	Población afectada		Porcentaje Población afectada con respecto al total de la localidad
									Afectadas	Sin afectación			Afectada	Sin afectación	
Bahía de Caráquez	9 482	3 277	455	2 822	4,80	29,76	34,56	526	443	83	84,22	26 112	10 652	15 460	40,79

FECHA DE TOMA: 20 DE ABRIL DEL 2016, PROVINCIA: MANABÍ, CANTON: SUCRE, PARROQUIA: BAHÍA DE CARÁQUEZ, POBLADO: **BAHÍA DE CARÁQUEZ (PARTE 1)**
