Instituto
Geográfico
Militar

ATLAS

DEL SISMO

ECUADOR 16 ABRIL 2016

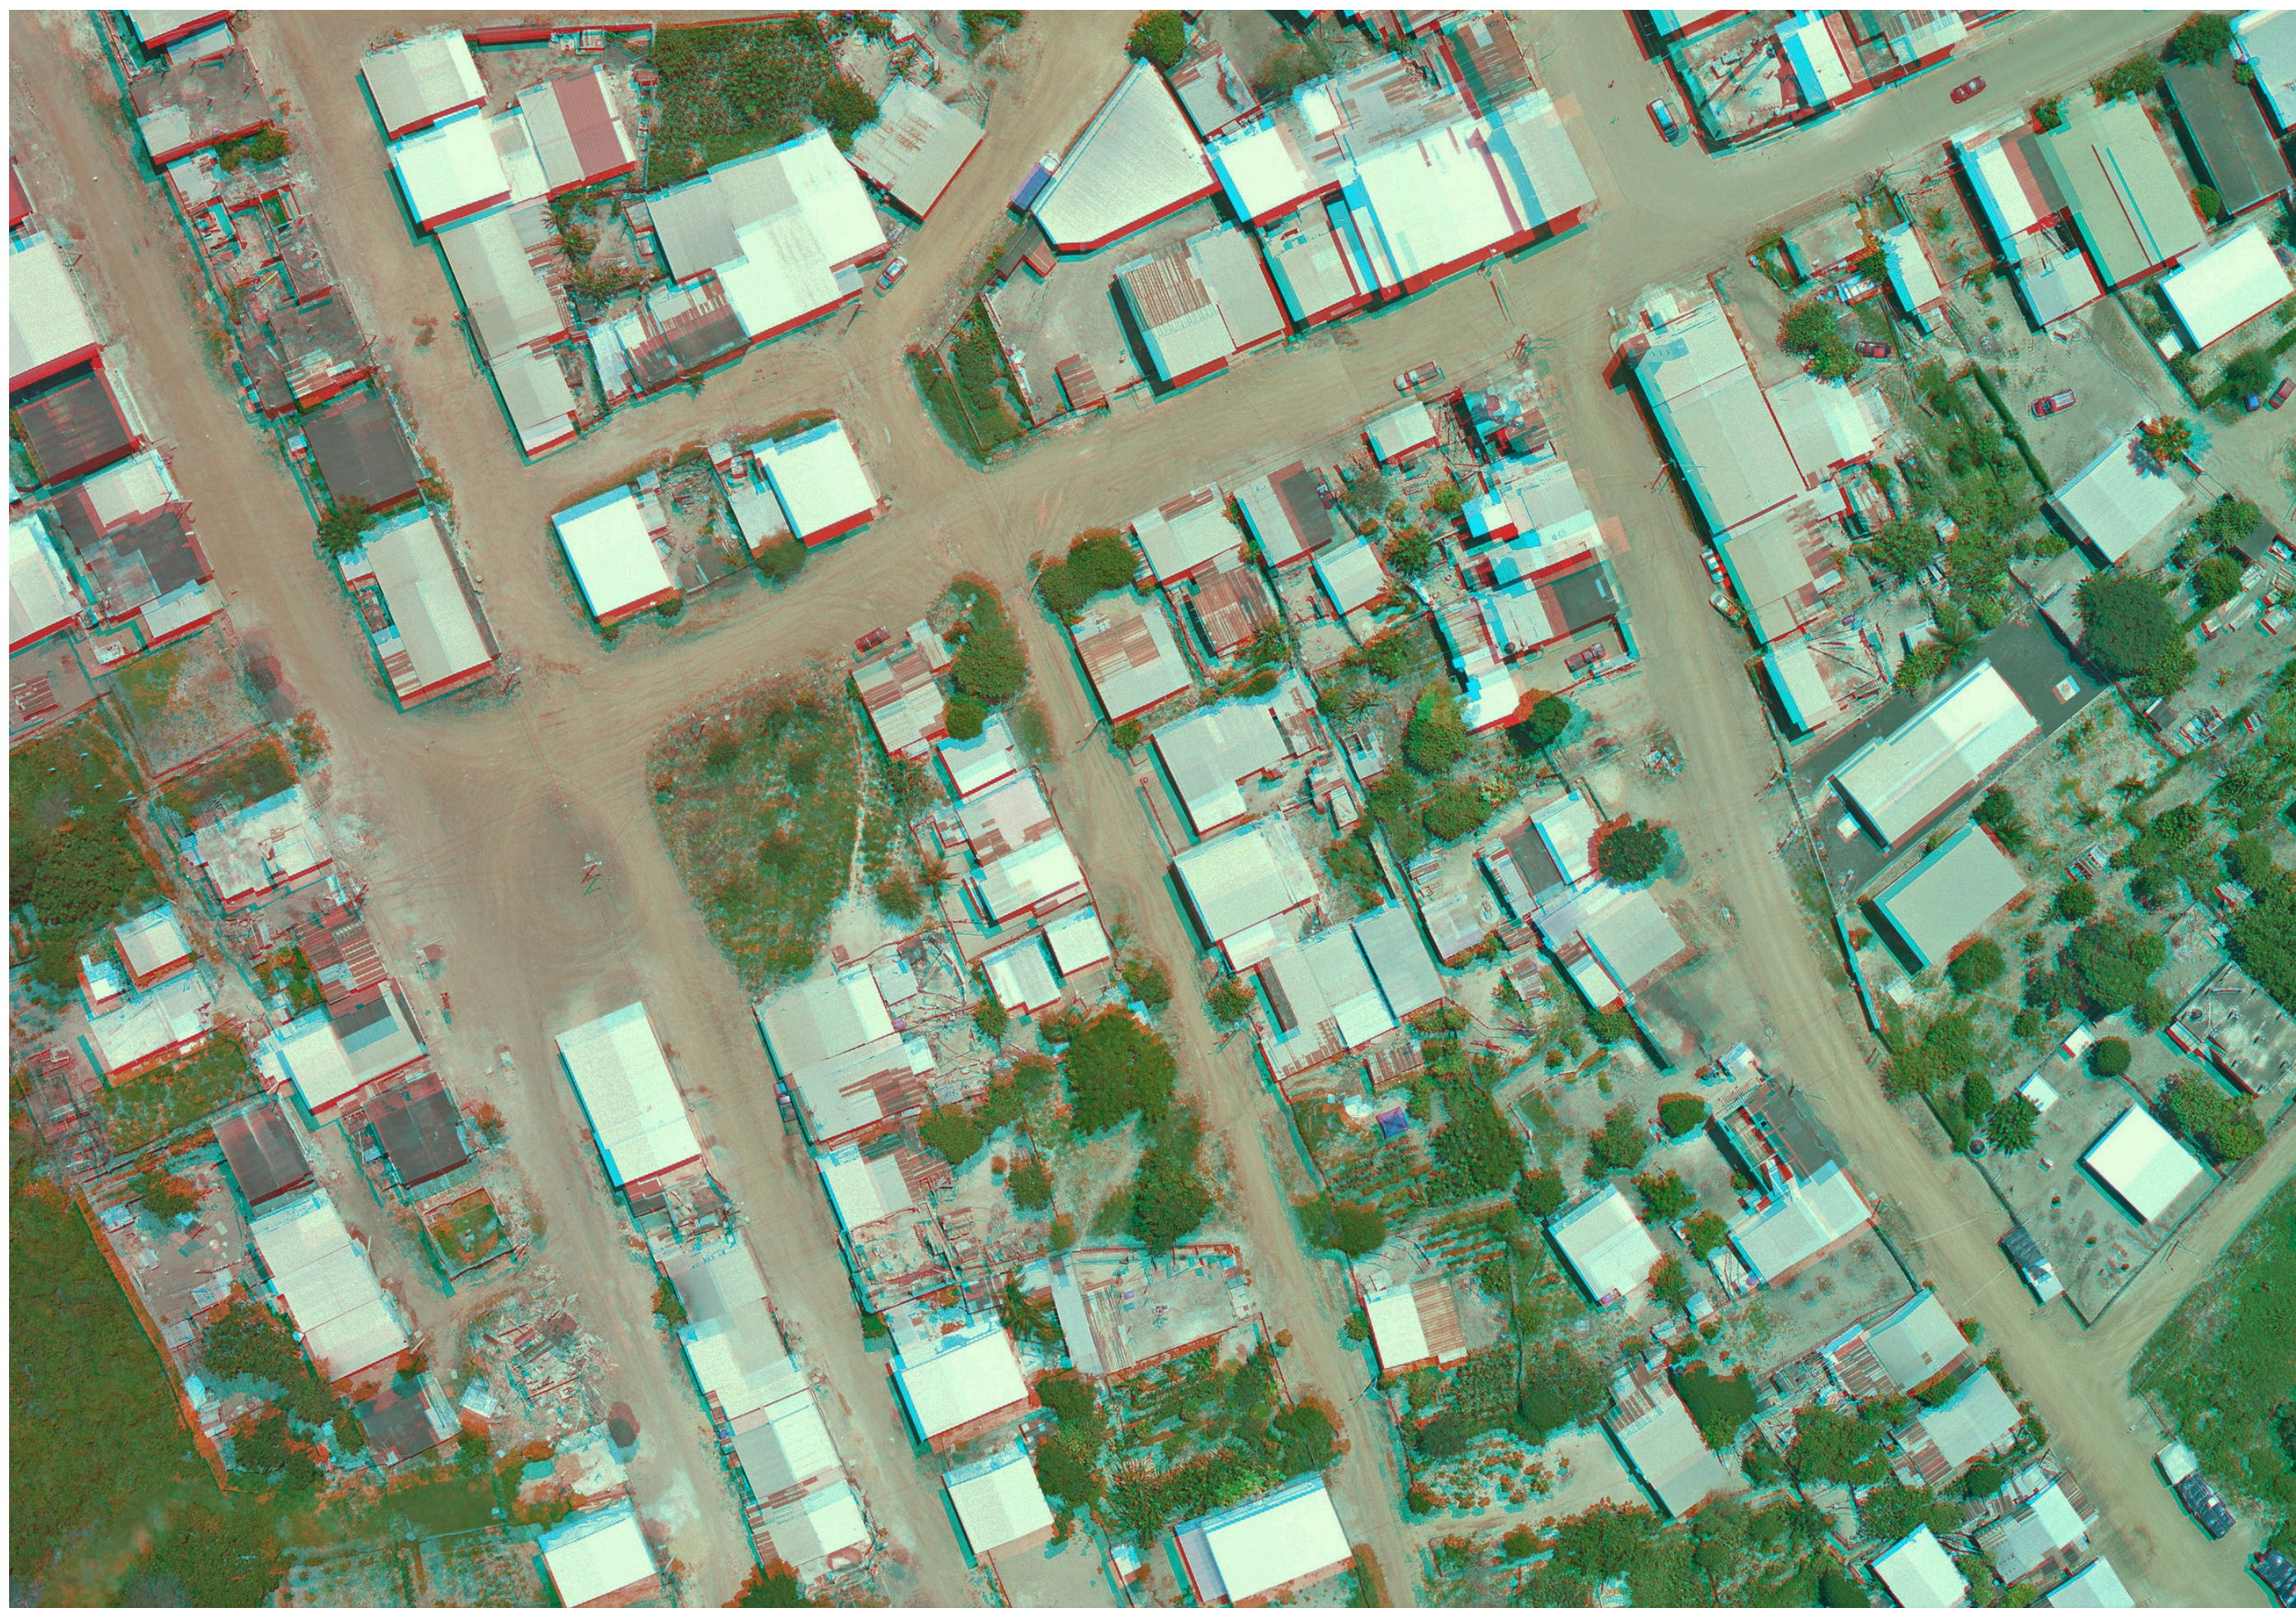
RESUMEN DE EDIFICACIONES DESTRUIDAS Y AFECTADAS															
Localidad	No. construcciones totales	No. construcciones afectadas o destruidas	No. construcciones destruidas	No. construcciones afectadas	Porcentaje construcciones Destruidas	Porcentaje construcciones afectadas	Porcentaje construcciones afectadas o destruidas con respecto al total de la localidad	No. manzanas totales	No. manzanas		Porcentaje manzanas afectadas con respecto al total de la localidad	Población 2010	Población afectada		Porcentaje Población afectada con respecto al total de la localidad
									Afectadas	Sin afectación			Afectada	Sin afectación	
Bajo de Palma	1 573	406	18	388	1,14	24,67	25,81	78	55	23	70,51	2 054	1 624	430	79,07

FECHA DE TOMA: 25 DE ABRIL DEL 2016, PROVINCIA: MANABÍ, CANTON: MONTECRISTI, PARROQUIA: MONTECRISTI, POBLADO: **BAJO DE PALMA**

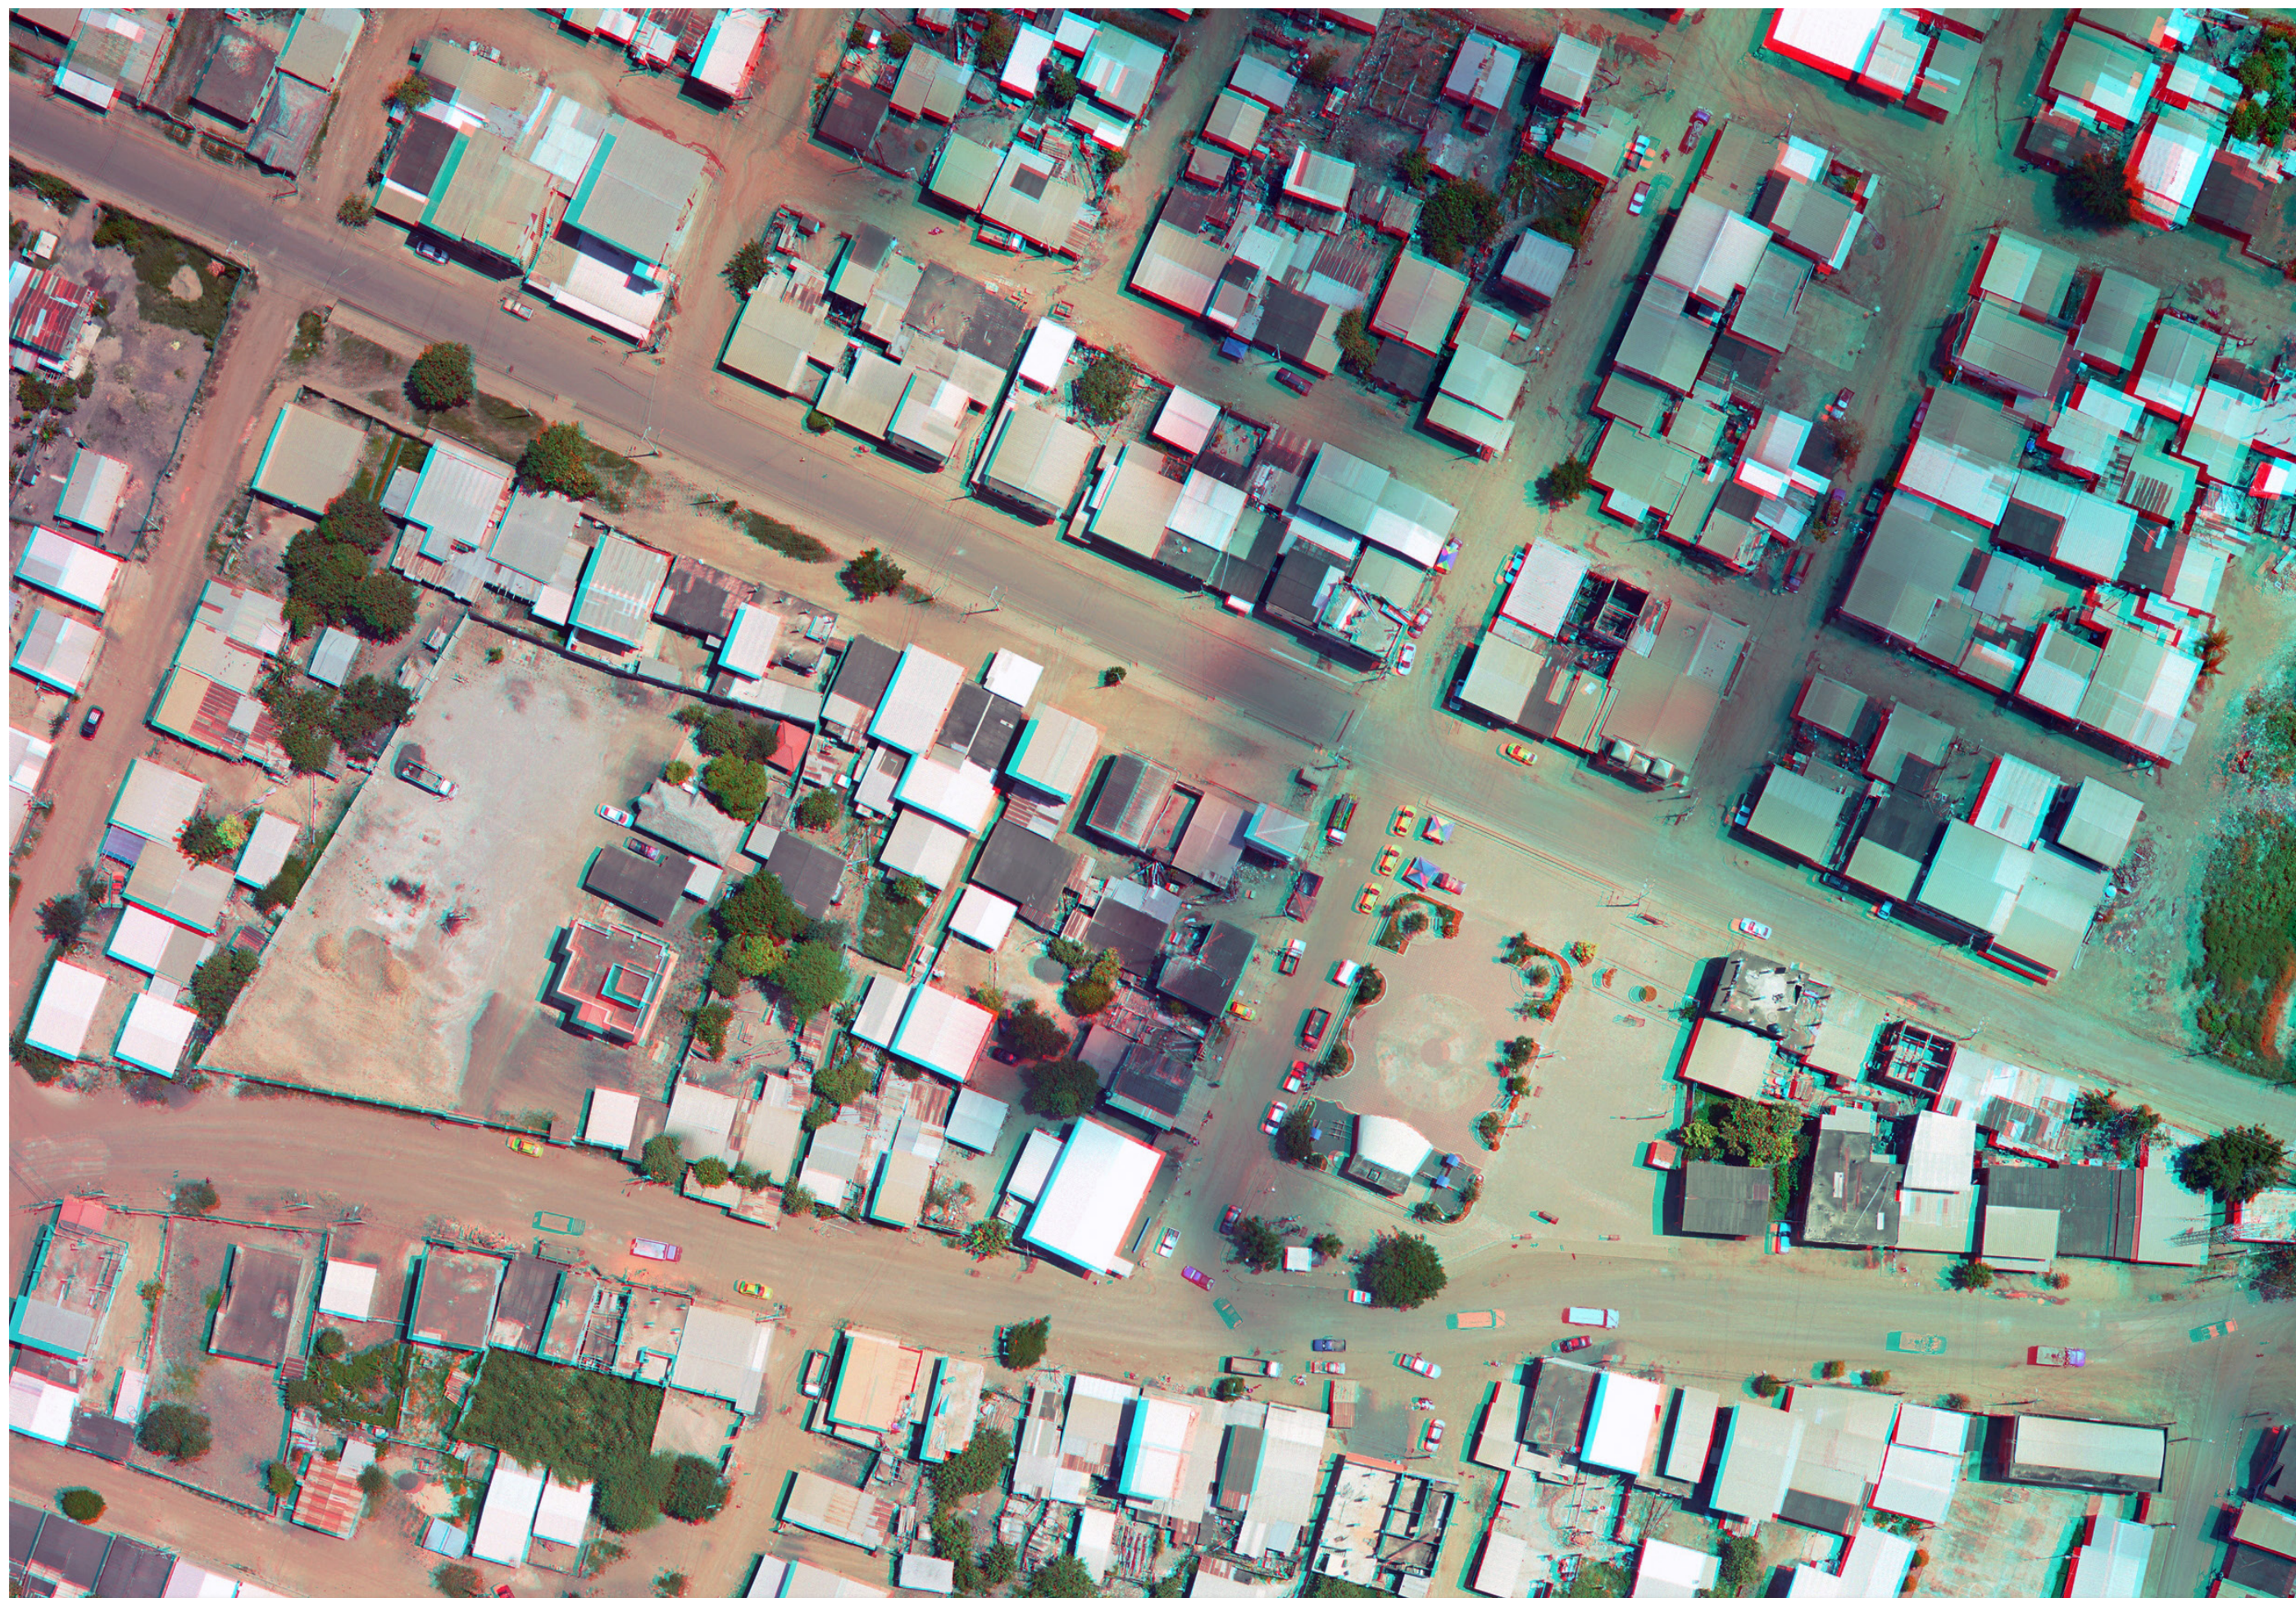
BAJO DE PECHICHE

RESUMEN DE EDIFICACIONES DESTRUIDAS Y AFECTADAS															
Localidad	No. construcciones totales	No. construcciones afectadas o destruidas	No. construcciones destruidas	No. construcciones afectadas	Porcentaje construcciones Destruidas	Porcentaje construcciones afectadas	Porcentaje construcciones afectadas o destruidas con respecto al total de la localidad	No. manzanas totales	No. manzanas		Porcentaje manzanas afectadas con respecto al total de la localidad	Población 2010	Población afectada		Porcentaje Población afectada con respecto al total de la localidad
									Afectadas	Sin afectación			Afectada	Sin afectación	
Bajo de Pechiche	3 137	355	13	342	0,41	10,90	11,32	110	75	35	68,18	4 413	1 420	2 993	32,18

FECHA DE TOMA: 25 DE ABRIL DEL 2016, PROVINCIA: MANABÍ, CANTON: MONTECRISTI, PARROQUIA: MONTECRISTI, POBLADO: **BAJO DE PECHICHE**

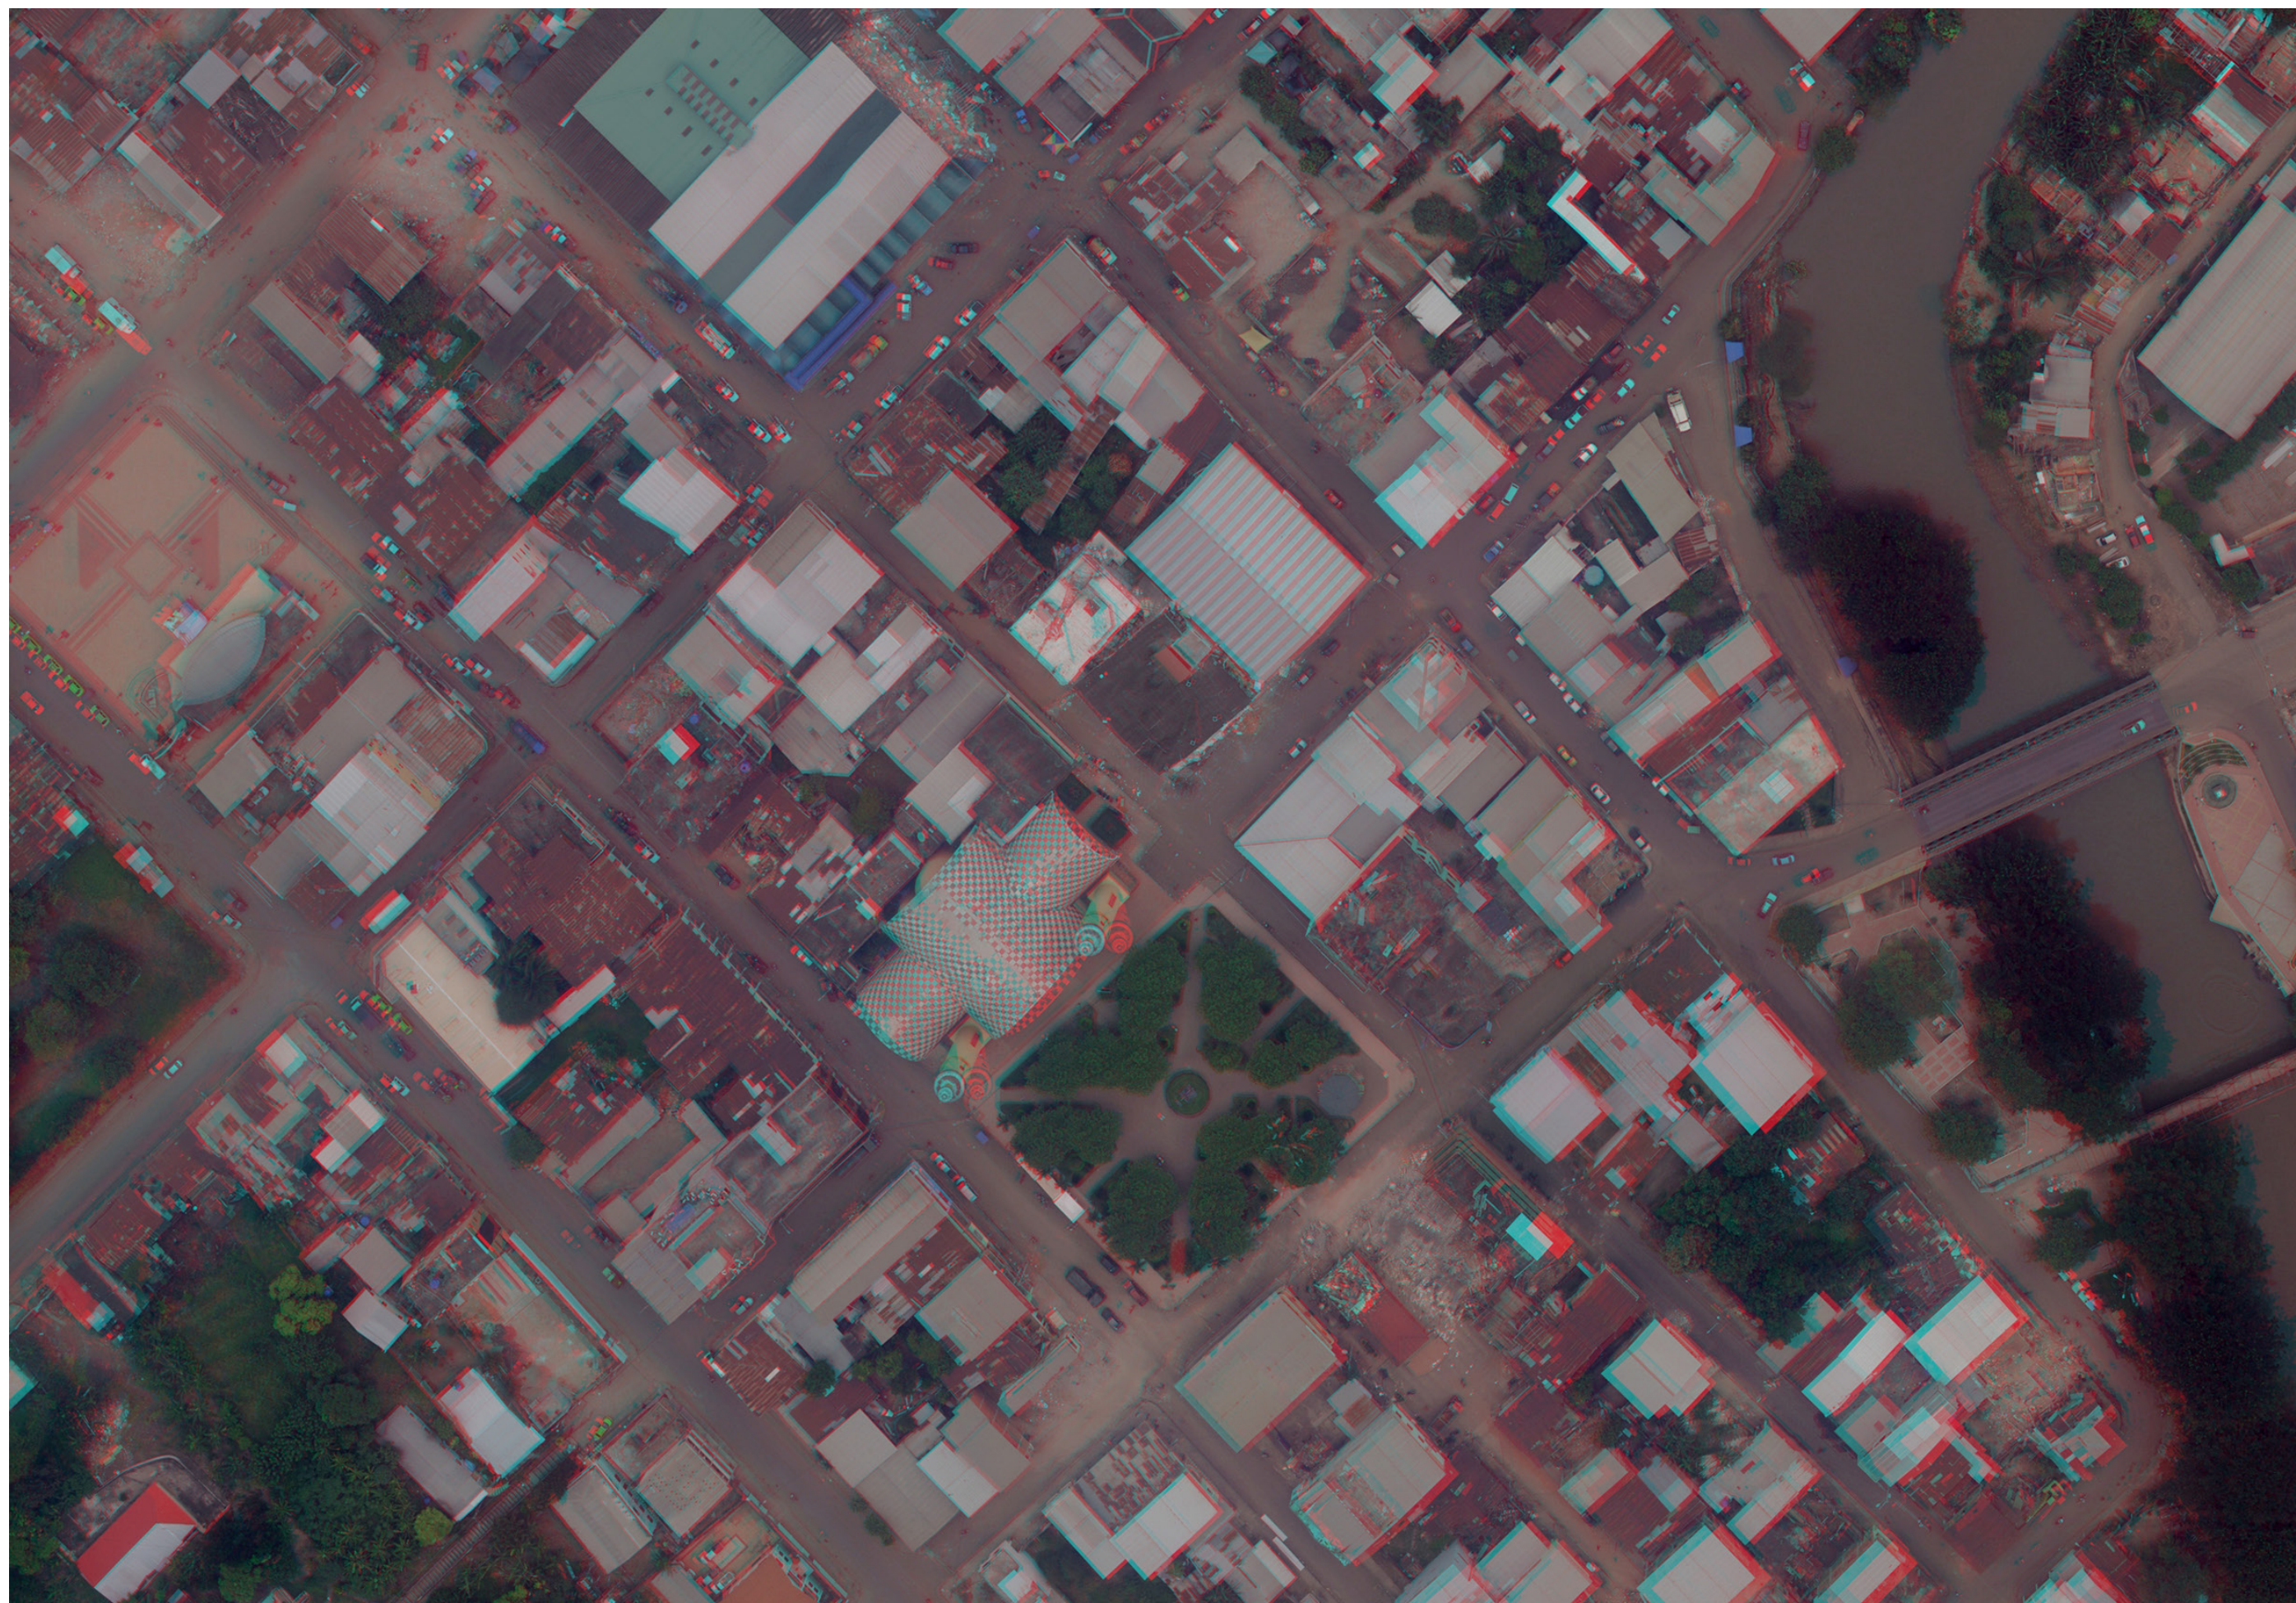
CALCETA

RESUMEN DE EDIFICACIONES DESTRUIDAS Y AFECTADAS															
Localidad	No. construcciones totales	No. construcciones afectadas o destruidas	No. construcciones destruidas	No. construcciones afectadas	Porcentaje construcciones Destruidas	Porcentaje construcciones afectadas	Porcentaje construcciones afectadas o destruidas con respecto al total de la localidad	No. manzanas totales	No. manzanas		Porcentaje manzanas afectadas con respecto al total de la localidad	Población 2010	Población afectada		Porcentaje Población afectada con respecto al total de la localidad
									Afectadas	Sin afectación			Afectada	Sin afectación	
Calceta	7 779	725	101	624	1,30	8,02	9,32	298	161	137	54,03	33 415	2 496	30 919	7,47

FECHA DE TOMA: 22 DE ABRIL DEL 2016, PROVINCIA: MANABÍ, CANTON: BOLÍVAR, PARROQUIA: CALCETA, POBLADO: **CALCETA**

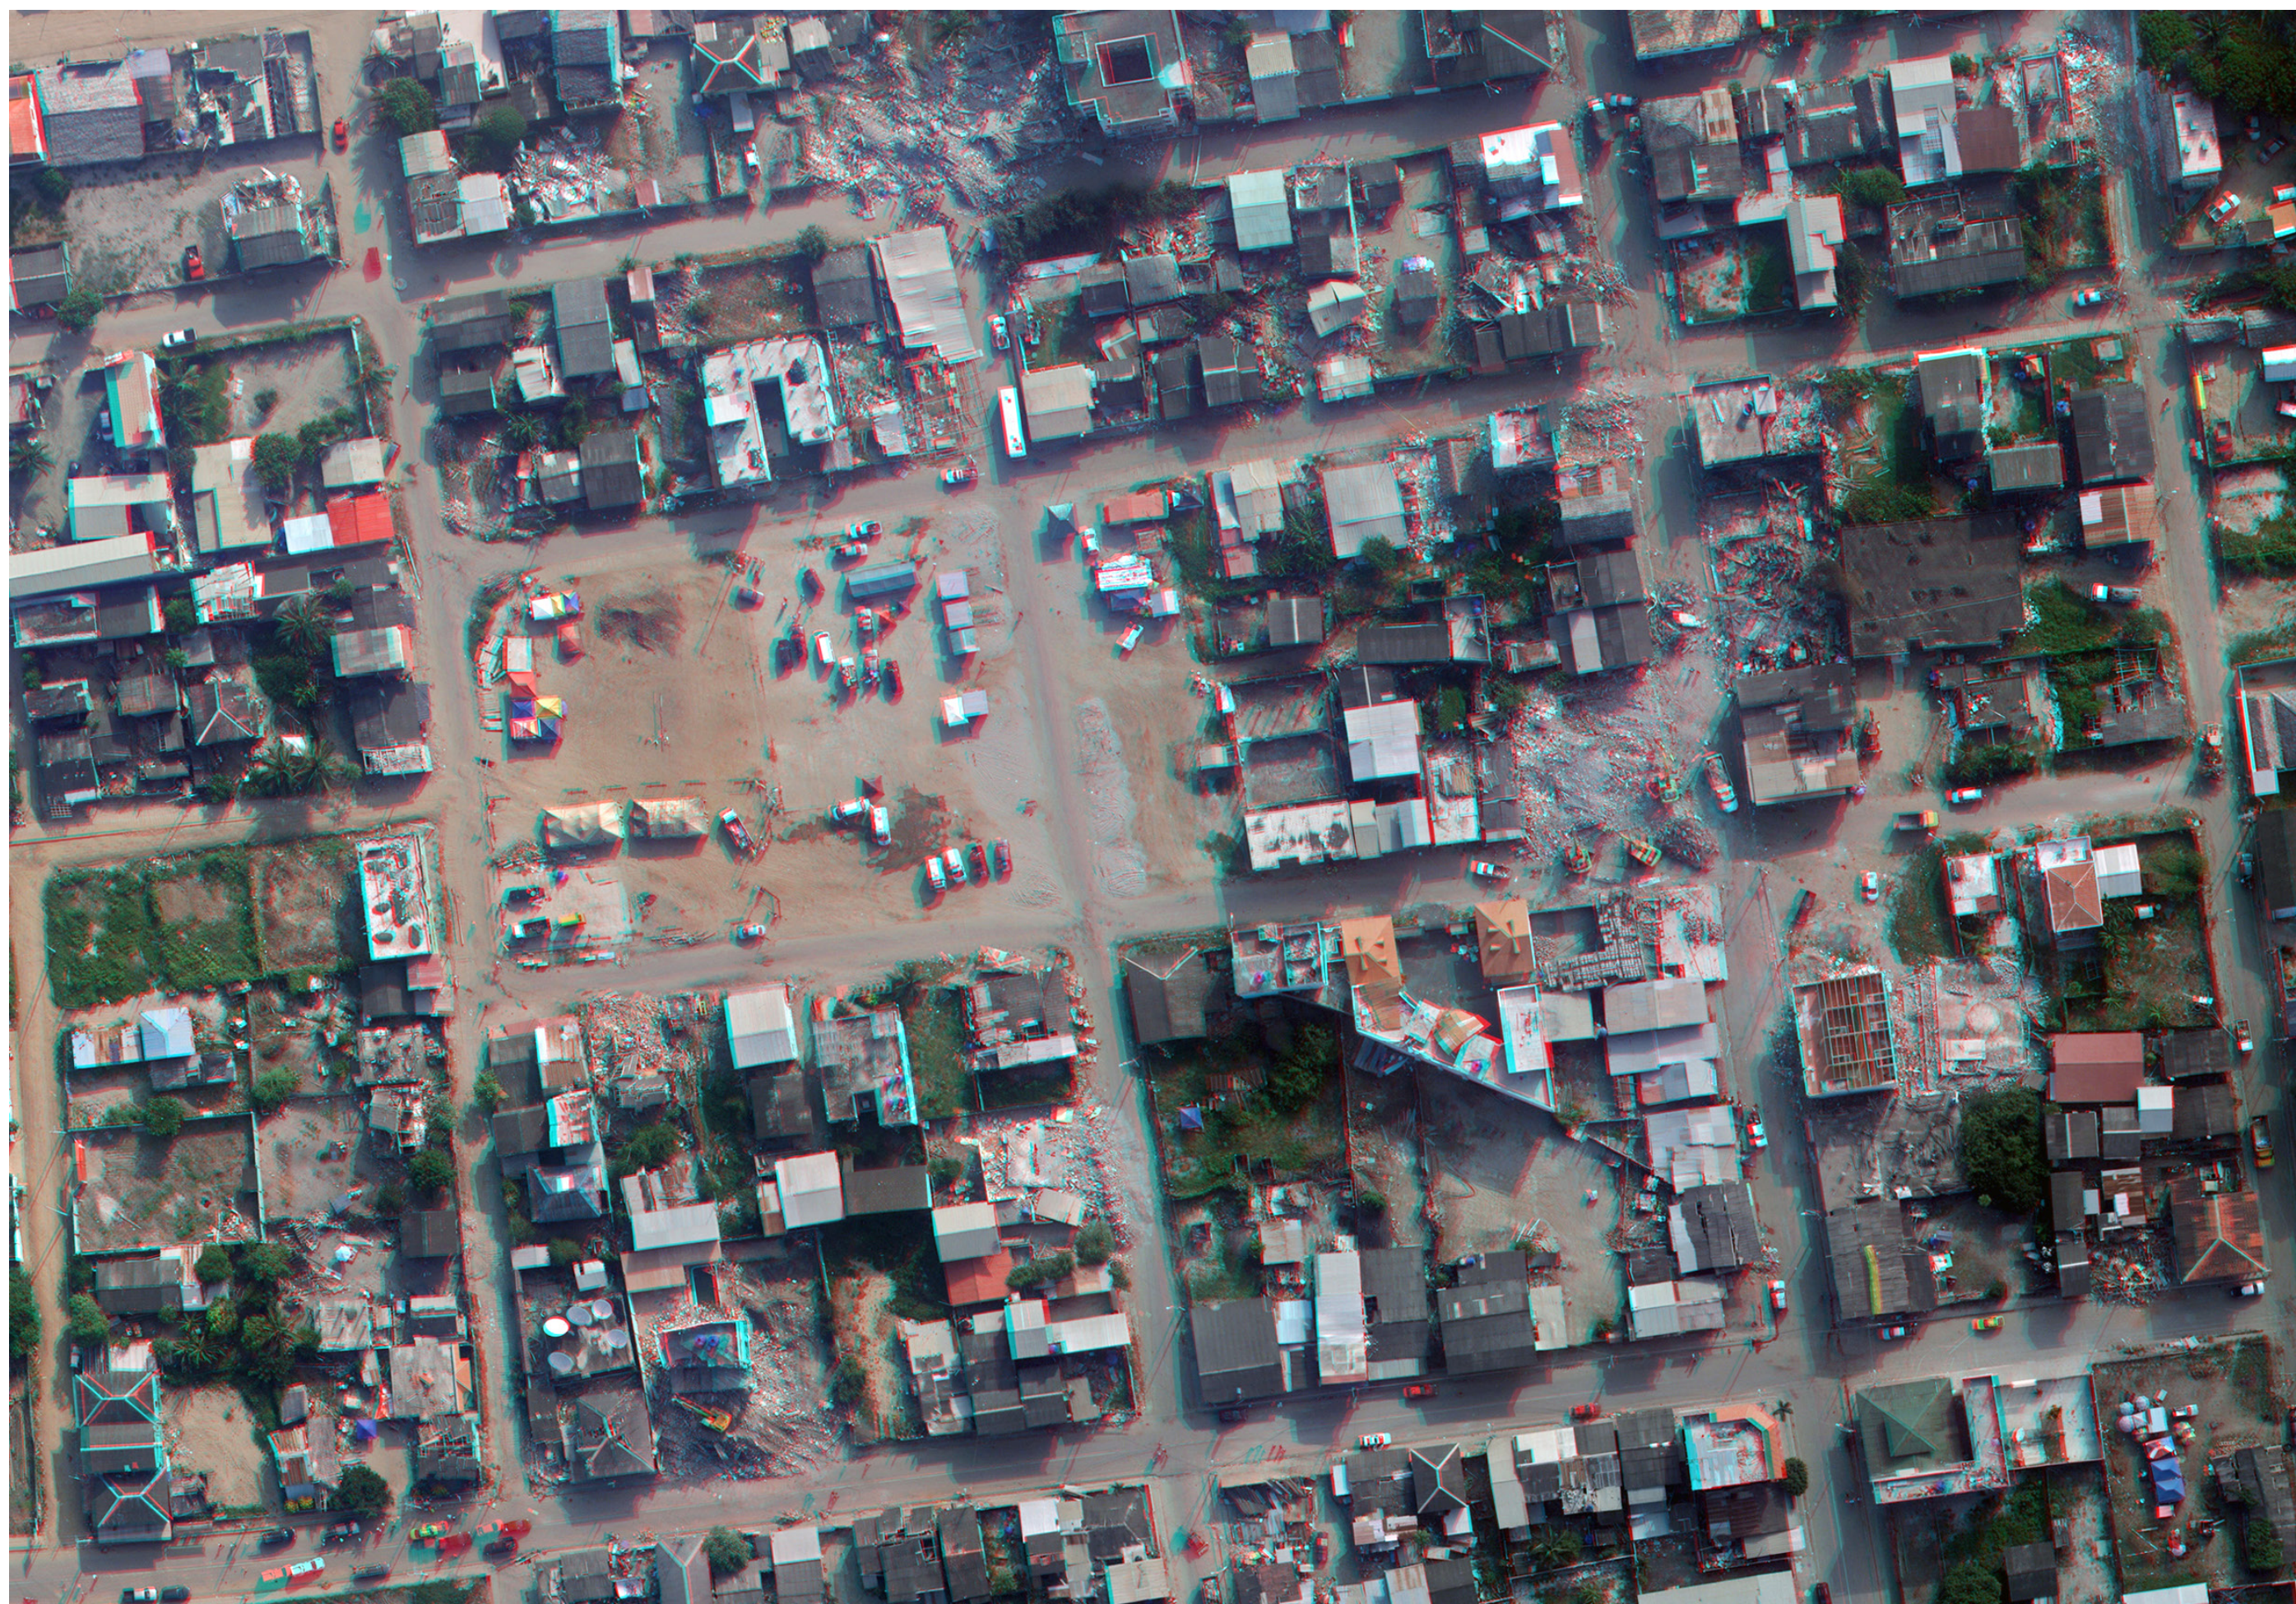
CANOA (PARTE 1)

RESUMEN DE EDIFICACIONES DESTRUIDAS Y AFECTADAS															
Localidad	No. construcciones totales	No. construcciones afectadas o destruidas	No. construcciones destruidas	No. construcciones afectadas	Porcentaje construcciones Destruidas	Porcentaje construcciones afectadas	Porcentaje construcciones afectadas o destruidas con respecto al total de la localidad	No. manzanas totales	No. manzanas		Porcentaje manzanas afectadas con respecto al total de la localidad	Población 2010	Población afectada		Porcentaje Población afectada con respecto al total de la localidad
									Afectadas	Sin afectación			Afectada	Sin afectación	
Canoa	677	294	294	0	43,43	0,00	43,43	63	50	13	79,37	6 887	1 513	5 374	21,97

FECHA DE TOMA: 21 DE ABRIL DEL 2016, PROVINCIA: MANABÍ, CANTON: SAN VICENTE, PARROQUIA: CANOA, POBLADO: **CANOA (PARTE 1)**

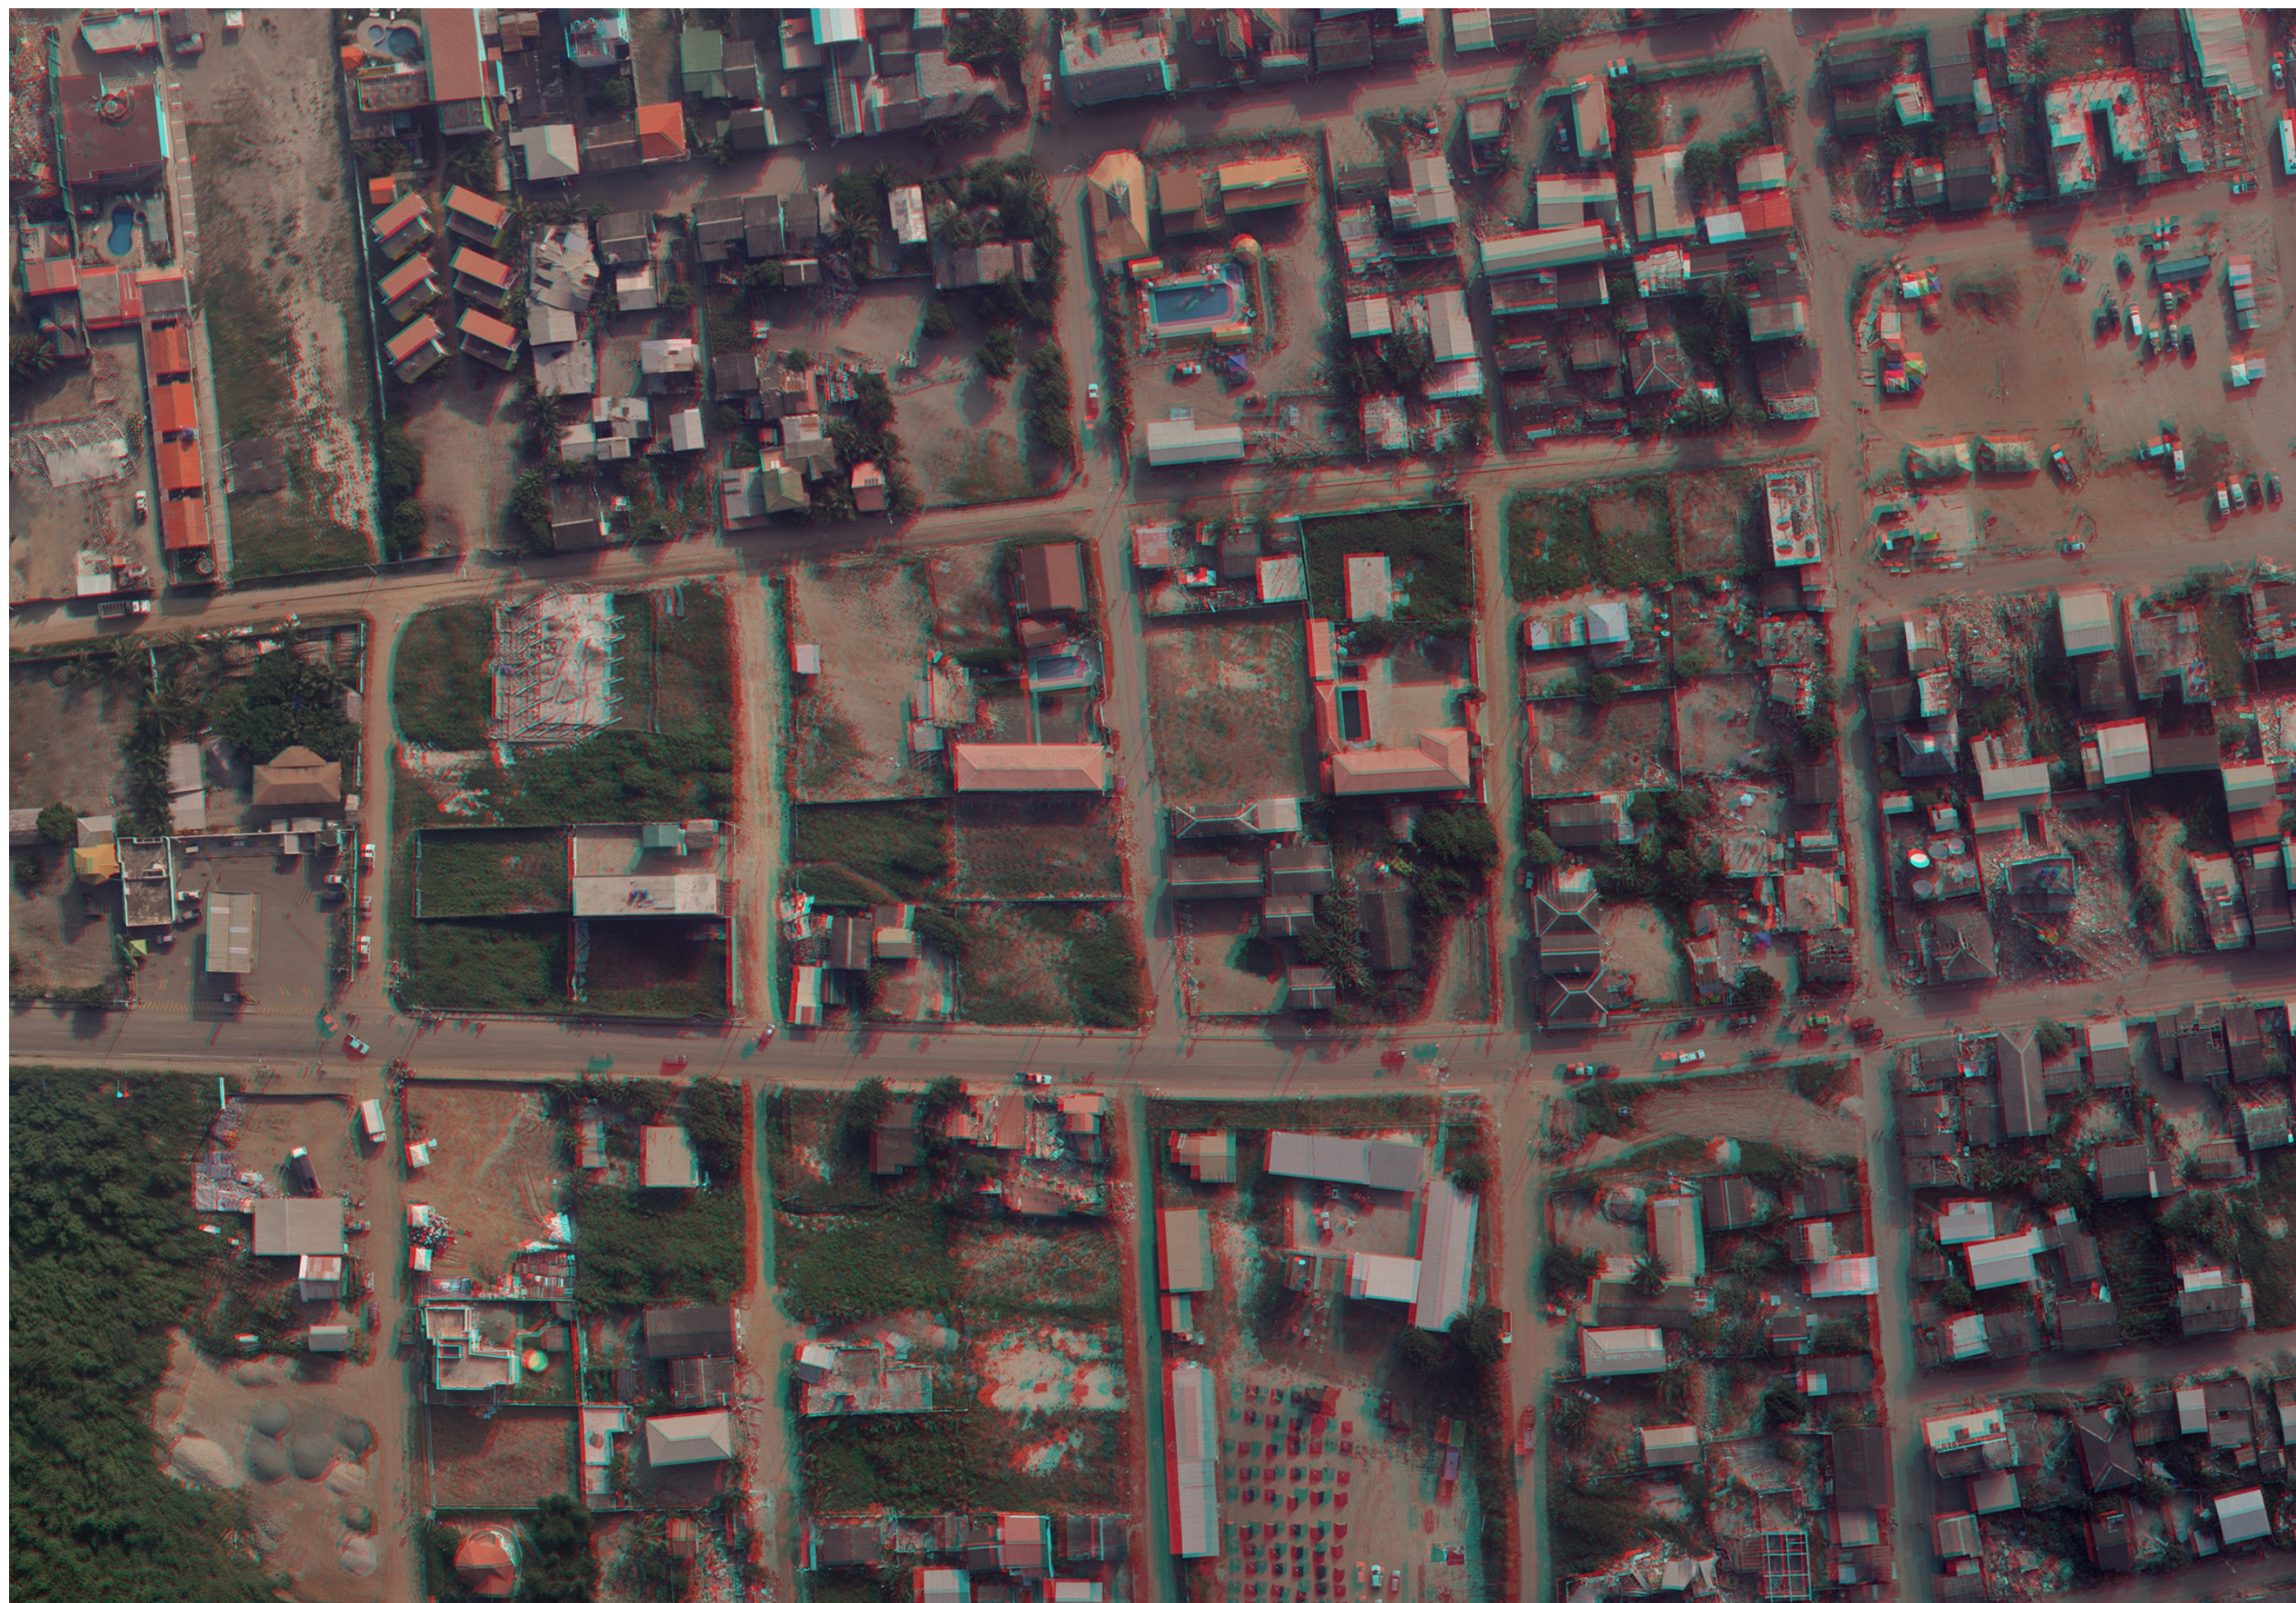
CANOA (PARTE 2)

RESUMEN DE EDIFICACIONES DESTRUIDAS Y AFECTADAS															
Localidad	No. construcciones totales	No. construcciones afectadas o destruidas	No. construcciones destruidas	No. construcciones afectadas	Porcentaje construcciones Destruidas	Porcentaje construcciones afectadas	Porcentaje construcciones afectadas o destruidas con respecto al total de la localidad	No. manzanas totales	No. manzanas		Porcentaje manzanas afectadas con respecto al total de la localidad	Población 2010	Población afectada		Porcentaje Población afectada con respecto al total de la localidad
									Afectadas	Sin afectación			Afectada	Sin afectación	
Canoa	677	294	294	0	43,43	0,00	43,43	63	50	13	79,37	6 887	1 513	5 374	21,97

FECHA DE TOMA: 21 DE ABRIL DEL 2016, PROVINCIA: MANABÍ, CANTON: SAN VICENTE, PARROQUIA: CANOA, POBLADO: **CANOA (PARTE 2)**
