Instituto
Geográfico
Militar

ATLAS

DEL SISMO

ECUADOR 16 ABRIL 2016

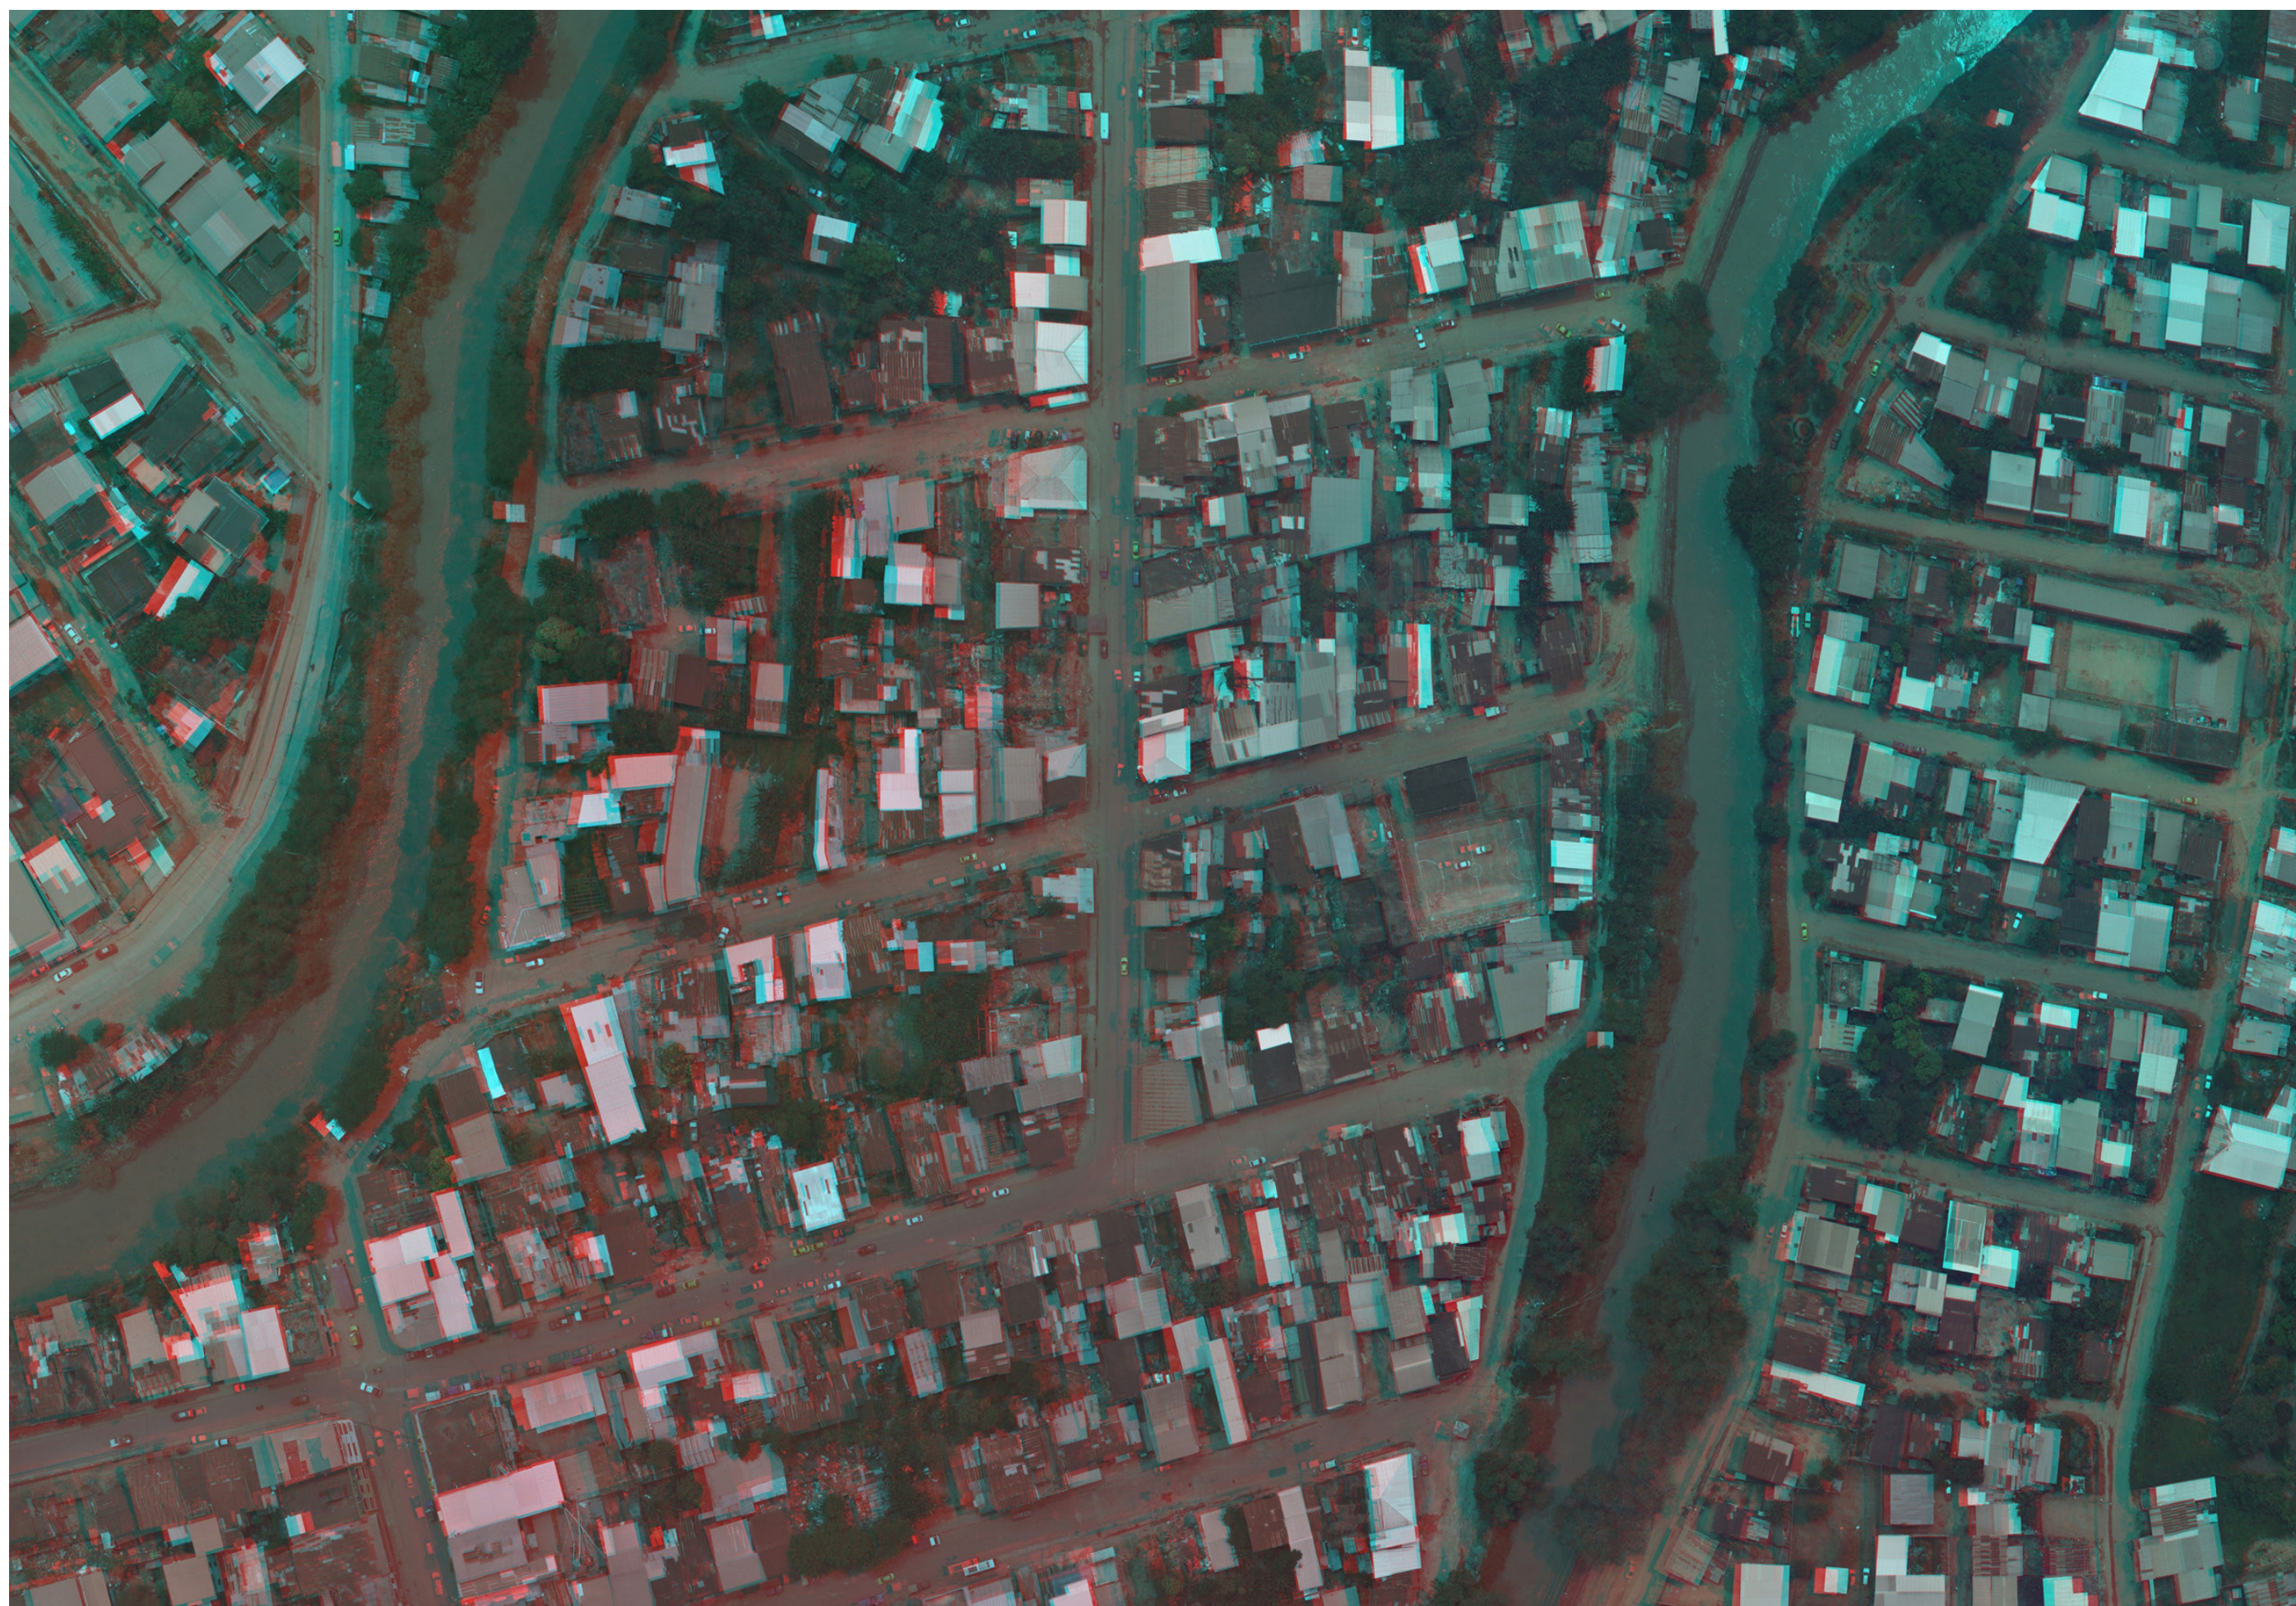
CHONE

RESUMEN DE EDIFICACIONES DESTRUIDAS Y AFECTADAS															
Localidad	No. construcciones totales	No. construcciones afectadas o destruidas	No. construcciones destruidas	No. construcciones afectadas	Porcentaje construcciones Destruidas	Porcentaje construcciones afectadas	Porcentaje construcciones afectadas o destruidas con respecto al total de la localidad	No. manzanas totales	No. manzanas		Porcentaje manzanas afectadas con respecto al total de la localidad	Población 2010	Población afectada		Porcentaje Población afectada con respecto al total de la localidad
									Afectadas	Sin afectación			Afectada	Sin afectación	
Chone	16 643	1 622	310	1 312	1,86	7,88	9,75	702	357	345	50,85	74 906	6 844	68 062	9,14

FECHA DE TOMA: 22 DE ABRIL DEL 2016, PROVINCIA: MANABÍ, CANTON: CHONE, PARROQUIA: CHONE, POBLADO: **CHONE**

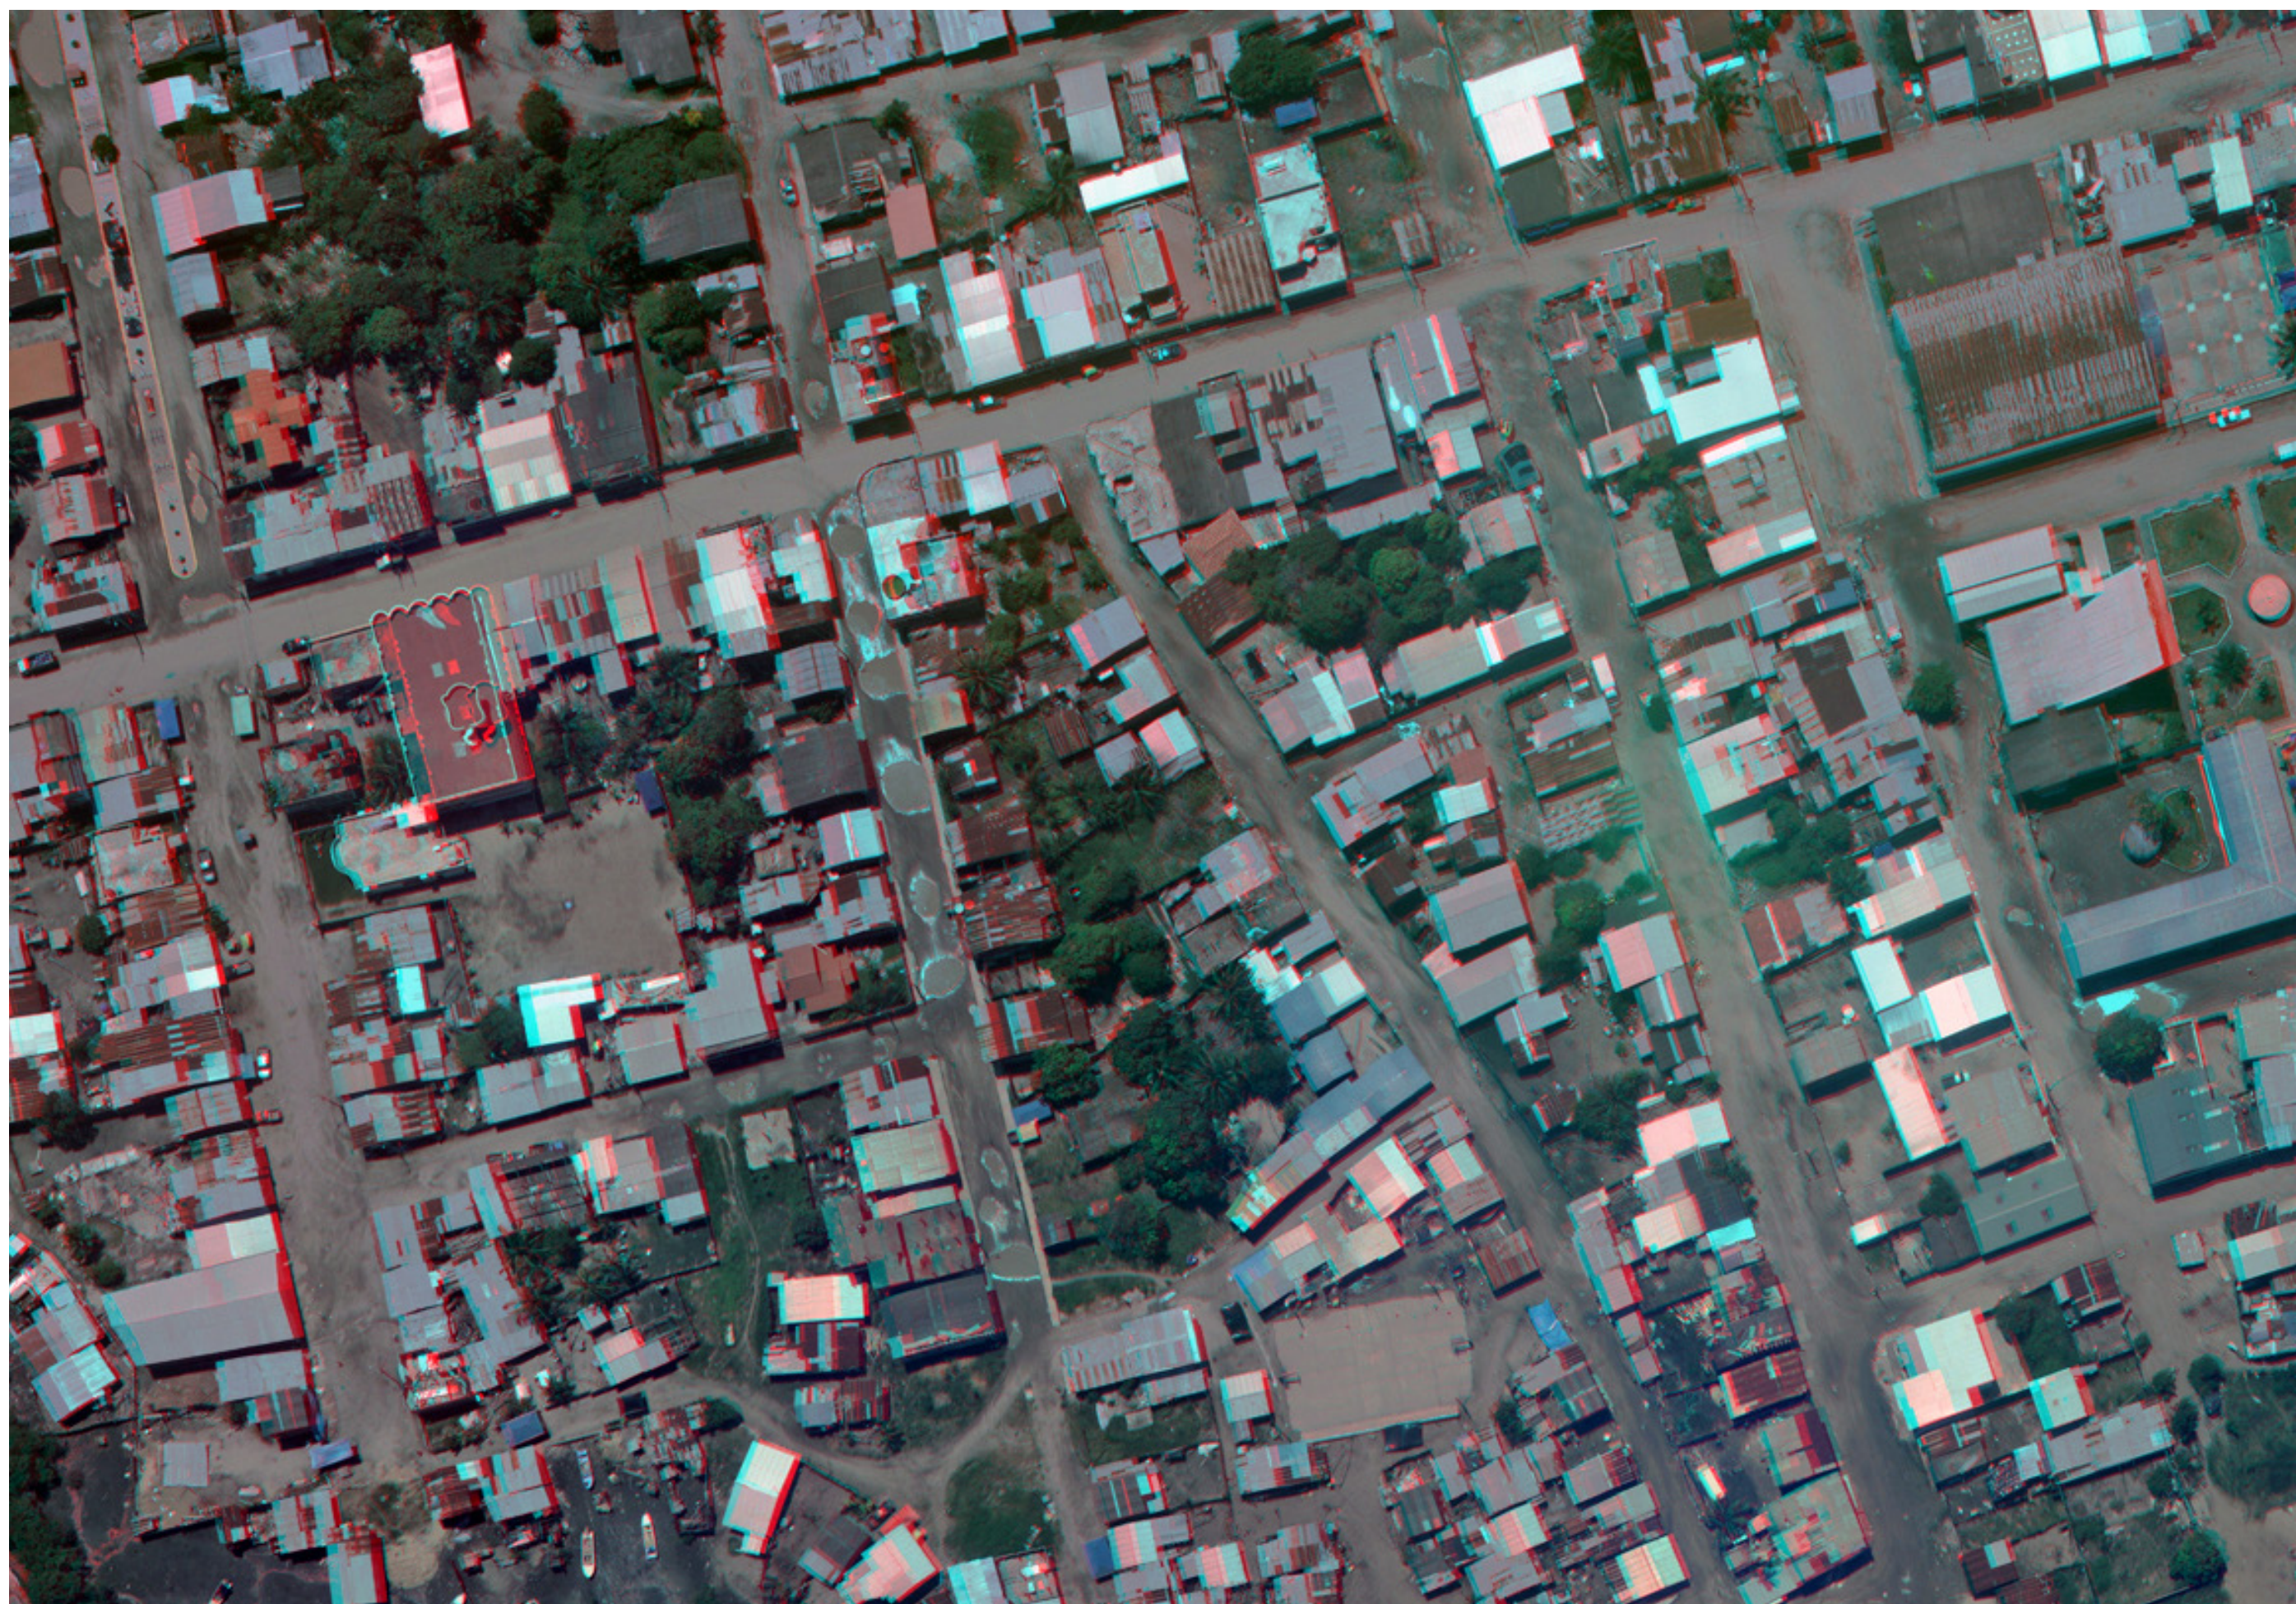
COJIMÍES

RESUMEN DE EDIFICACIONES DESTRUIDAS Y AFECTADAS															
Localidad	No. construcciones totales	No. construcciones afectadas o destruidas	No. construcciones destruidas	No. construcciones afectadas	Porcentaje construcciones Destruidas	Porcentaje construcciones afectadas	Porcentaje construcciones afectadas o destruidas con respecto al total de la localidad	No. manzanas totales	No. manzanas		Porcentaje manzanas afectadas con respecto al total de la localidad	Población 2010	Población afectada		Porcentaje Población afectada con respecto al total de la localidad
									Afectadas	Sin afectación			Afectada	Sin afectación	
Cojimíes	1 277	53	27	26	2,11	2,04	4,15	85	28	57	32,94	13 708	205	13 503	1,50

FECHA DE TOMA: 25 DE ABRIL DEL 2016, PROVINCIA: MANABÍ, CANTON: PEDERNALES, PARROQUIA: COJIMÍES, POBLADO: **COJIMÍES**

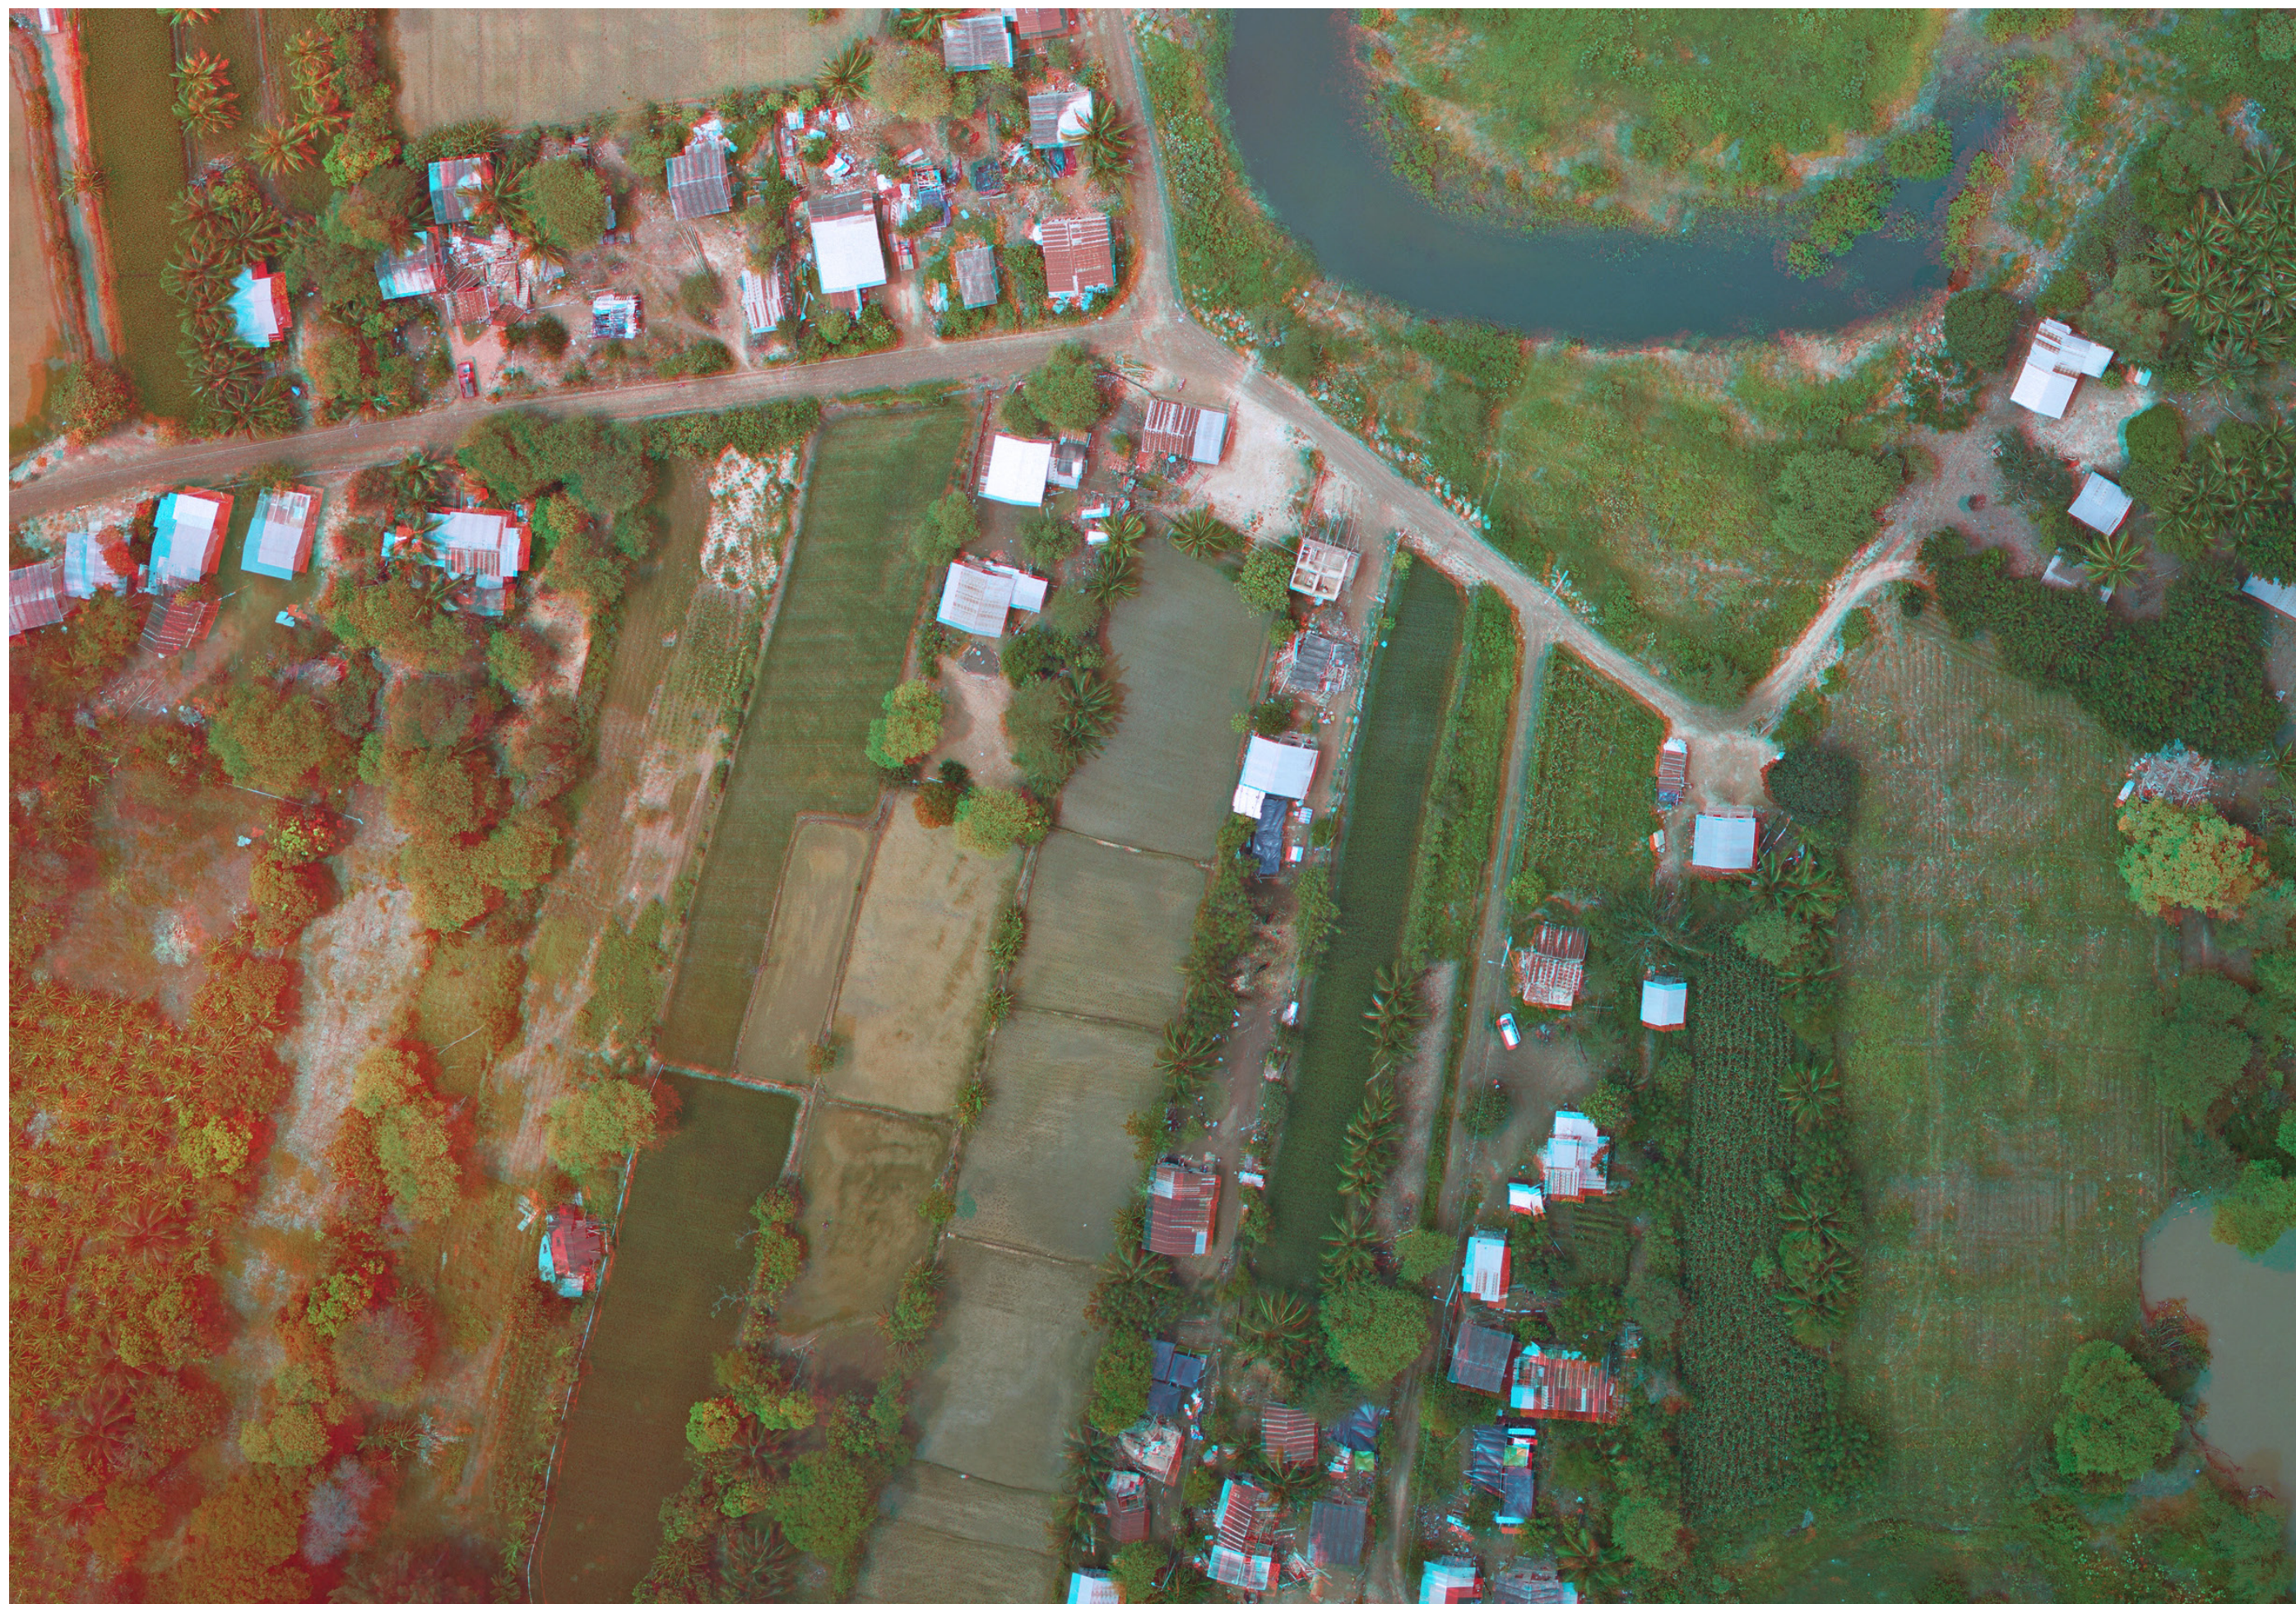
CORRE AGUA

RESUMEN DE EDIFICACIONES DESTRUIDAS Y AFECTADAS															
Localidad	No. construcciones totales	No. construcciones afectadas o destruidas	No. construcciones destruidas	No. construcciones afectadas	Porcentaje construcciones Destruidas	Porcentaje construcciones afectadas	Porcentaje construcciones afectadas o destruidas con respecto al total de la localidad	No. manzanas totales	No. manzanas		Porcentaje manzanas afectadas con respecto al total de la localidad	Población 2010	Población afectada		Porcentaje Población afectada con respecto al total de la localidad
									Afectadas	Sin afectación			Afectada	Sin afectación	
Corre Agua	682	285	28	257	4,11	37,68	41,79	15	12	3	80,00	3 100	1 140	1 960	36,77

FECHA DE TOMA: 24 DE ABRIL DEL 2016, PROVINCIA: MANABÍ, CANTON: SUCRE, PARROQUIA: CHARAPOTO, POBLADO: **CORRE AGUA**

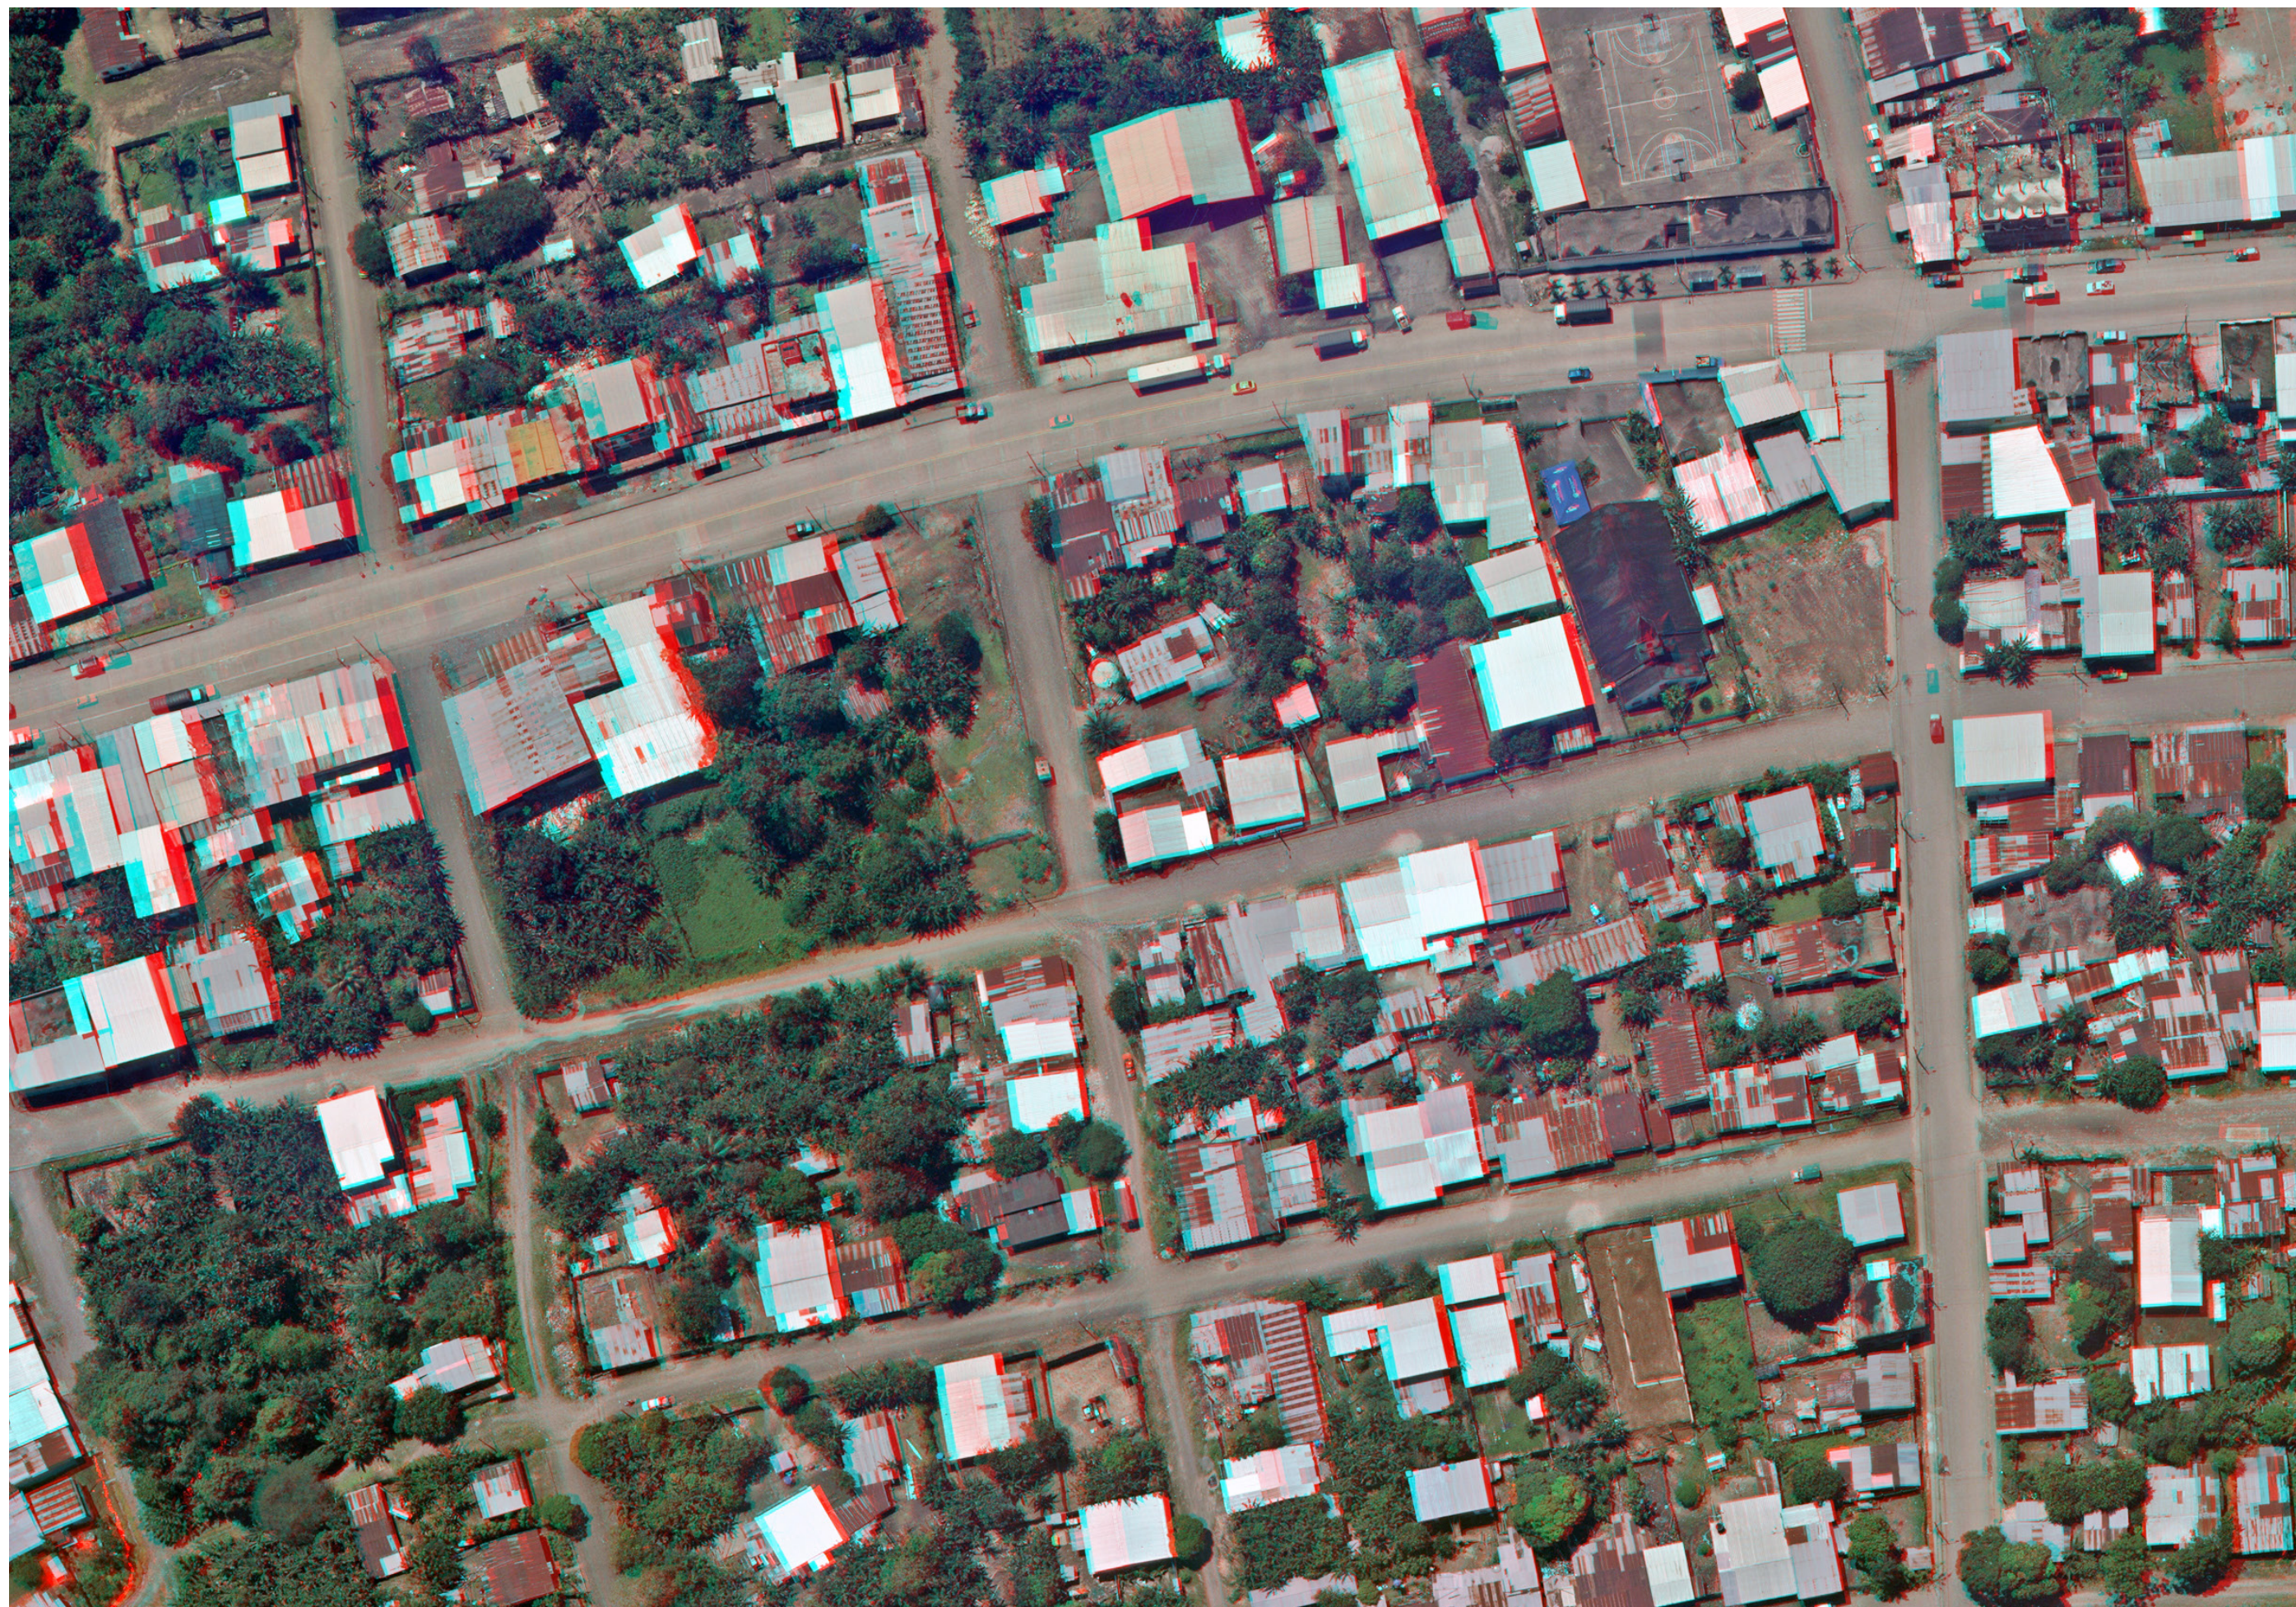
EL CARMEN

RESUMEN DE EDIFICACIONES DESTRUIDAS Y AFECTADAS															
Localidad	No. construcciones totales	No. construcciones afectadas o destruidas	No. construcciones destruidas	No. construcciones afectadas	Porcentaje construcciones Destruidas	Porcentaje construcciones afectadas	Porcentaje construcciones afectadas o destruidas con respecto al total de la localidad	No. manzanas totales	No. manzanas		Porcentaje manzanas afectadas con respecto al total de la localidad	Población 2010	Población afectada		Porcentaje Población afectada con respecto al total de la localidad
									Afectadas	Sin afectación			Afectada	Sin afectación	
El Carmen	20 519	1 206	175	1 031	0,85	5,02	5,88	946	392	554	41,44	77 743	1 250	76 493	1,61

FECHA DE TOMA: 02 DE MAYO DEL 2016, PROVINCIA: MANABÍ, CANTON: EL CARMEN, PARROQUIA: EL CARMEN, POBLADO: **CARMEN**

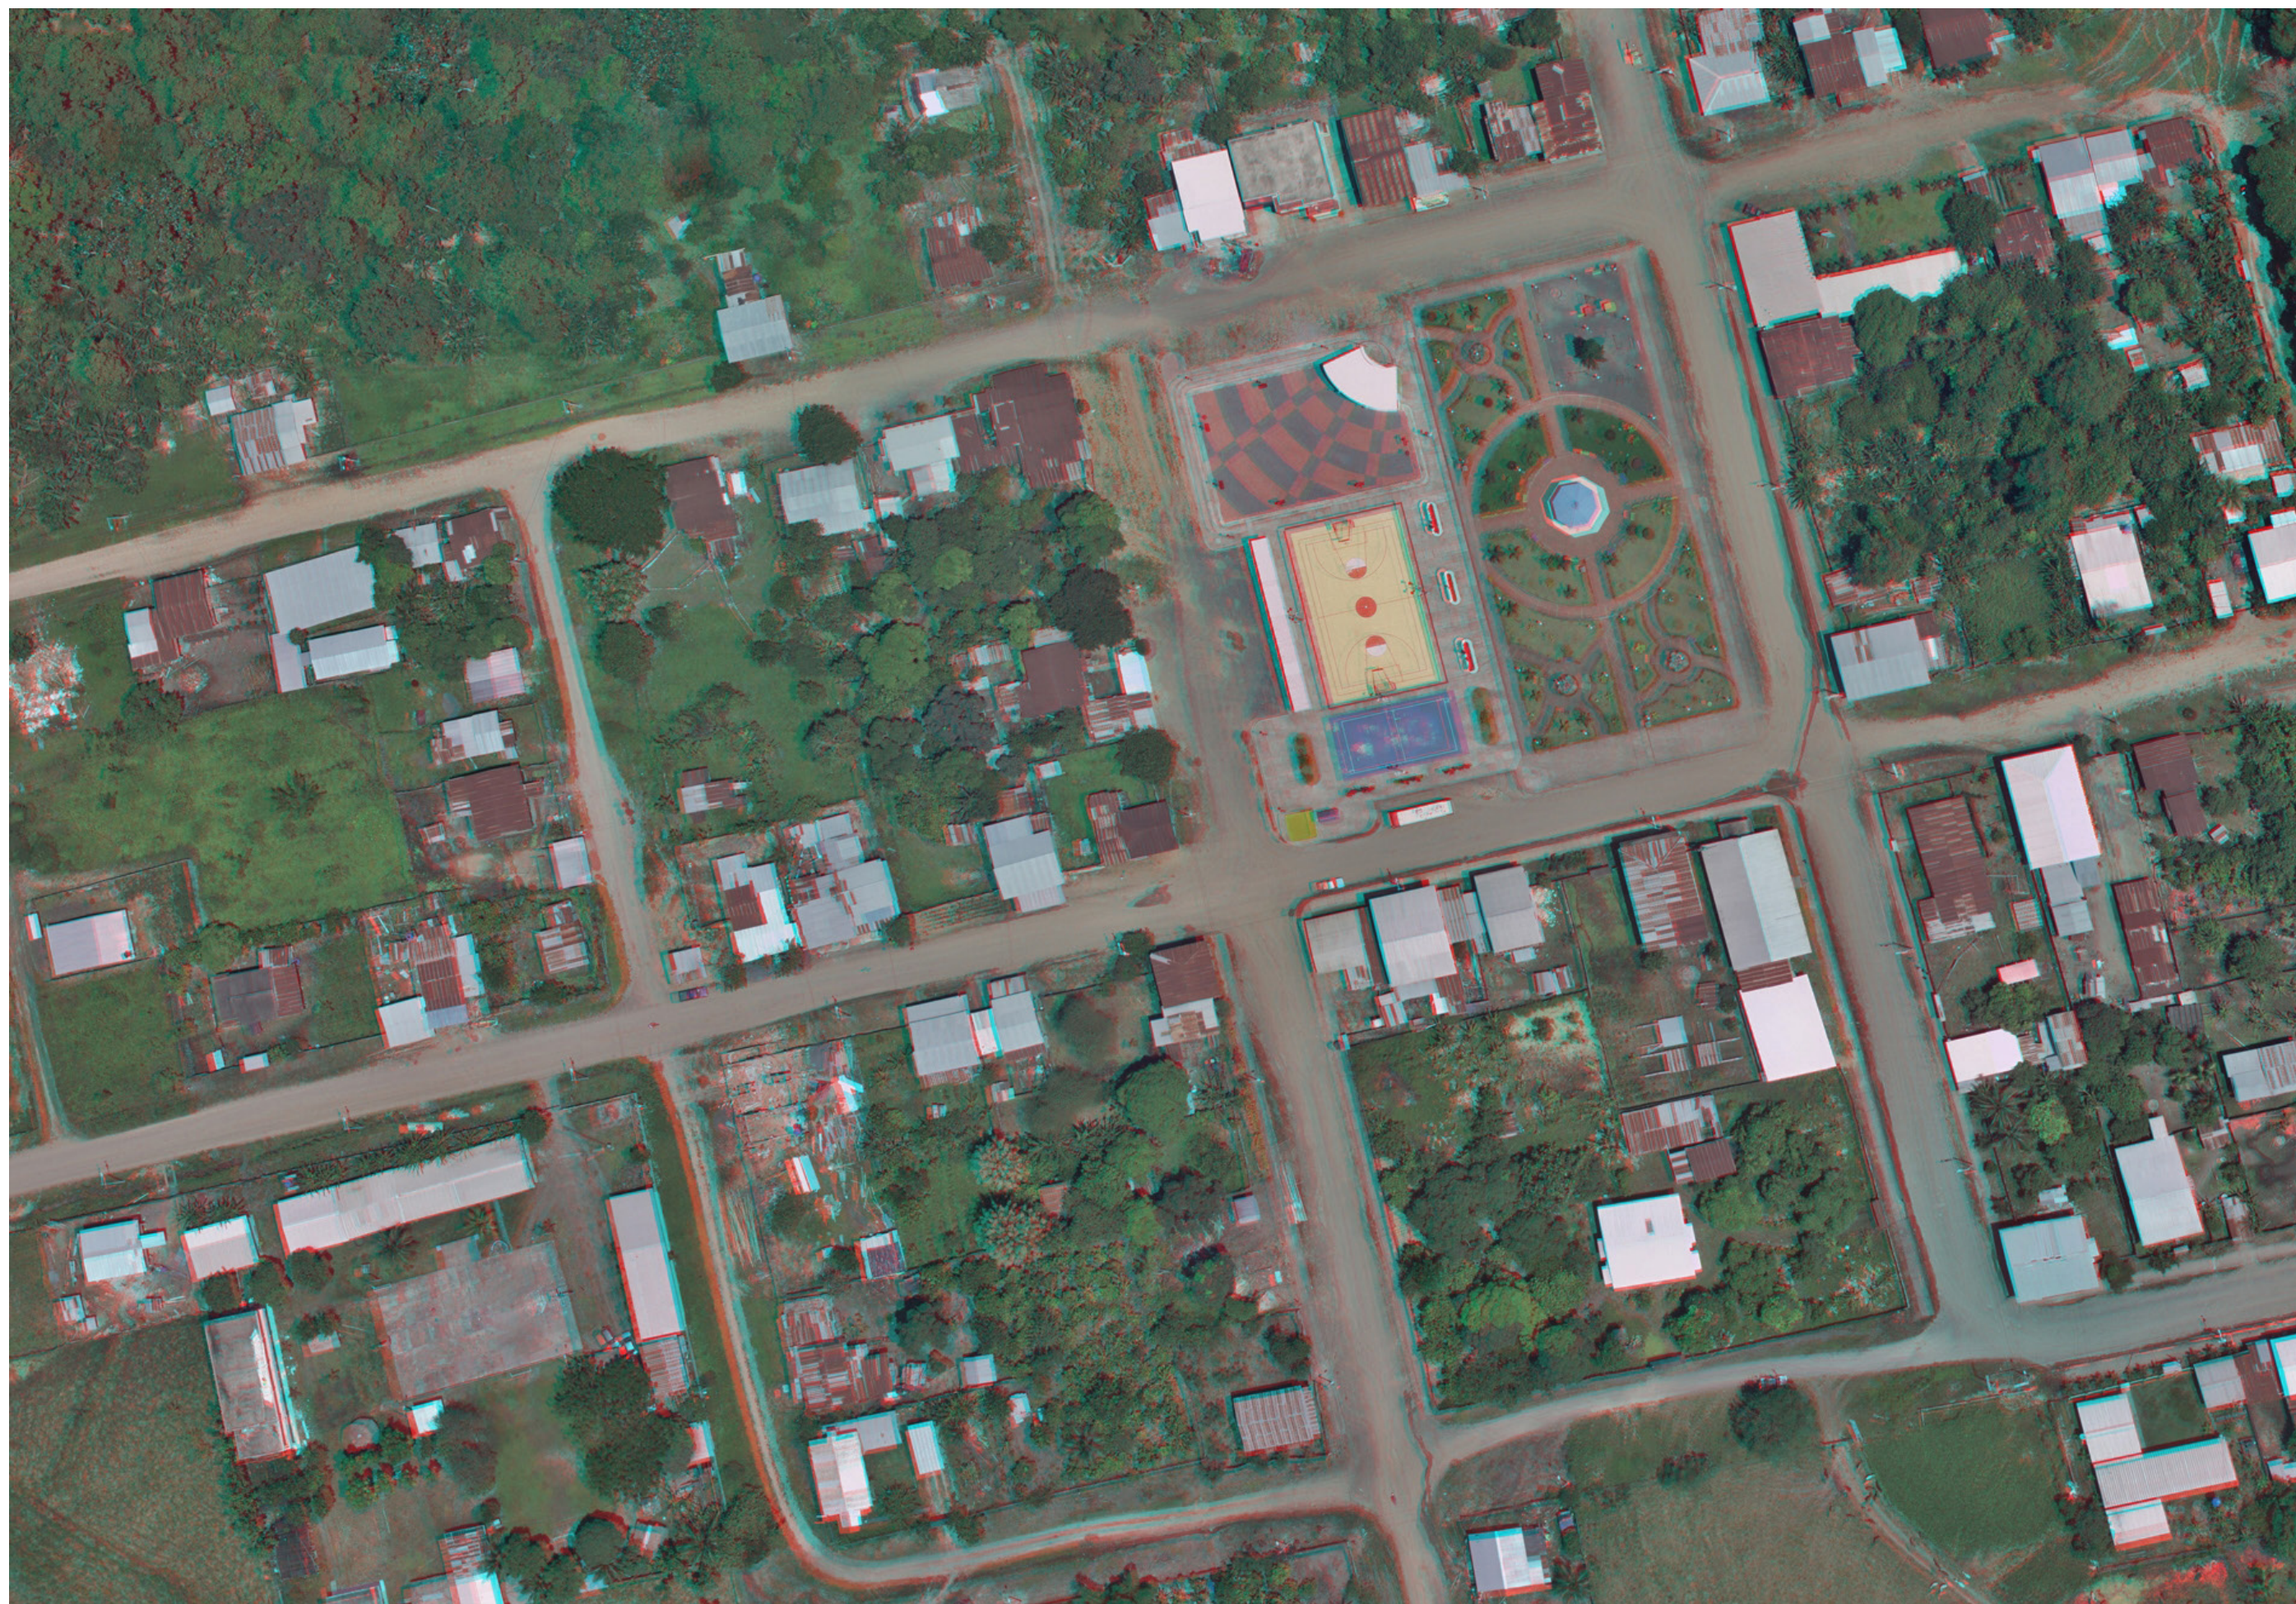
RESUMEN DE EDIFICACIONES DESTRUIDAS Y AFECTADAS															
Localidad	No. construcciones totales	No. construcciones afectadas o destruidas	No. construcciones destruidas	No. construcciones afectadas	Porcentaje construcciones Destruidas	Porcentaje construcciones afectadas	Porcentaje construcciones afectadas o destruidas con respecto al total de la localidad	No. manzanas totales	No. manzanas		Porcentaje manzanas afectadas con respecto al total de la localidad	Población 2010	Población afectada		Porcentaje Población afectada con respecto al total de la localidad
									Afectadas	Sin afectación			Afectada	Sin afectación	
Eloy Alfaro	415	49	7	42	1,69	10,12	11,81	22	14	8	63,64	377	132	245	35,01

FECHA DE TOMA: 02 DE MAYO DEL 2016, PROVINCIA: MANABÍ, CANTON: CHONE, PARROQUIA: ELOY ALFARO, POBLADO: **ELOY ALFARO**
