Instituto
Geográfico
Militar

ATLAS

DEL SISMO

ECUADOR 16 ABRIL 2016

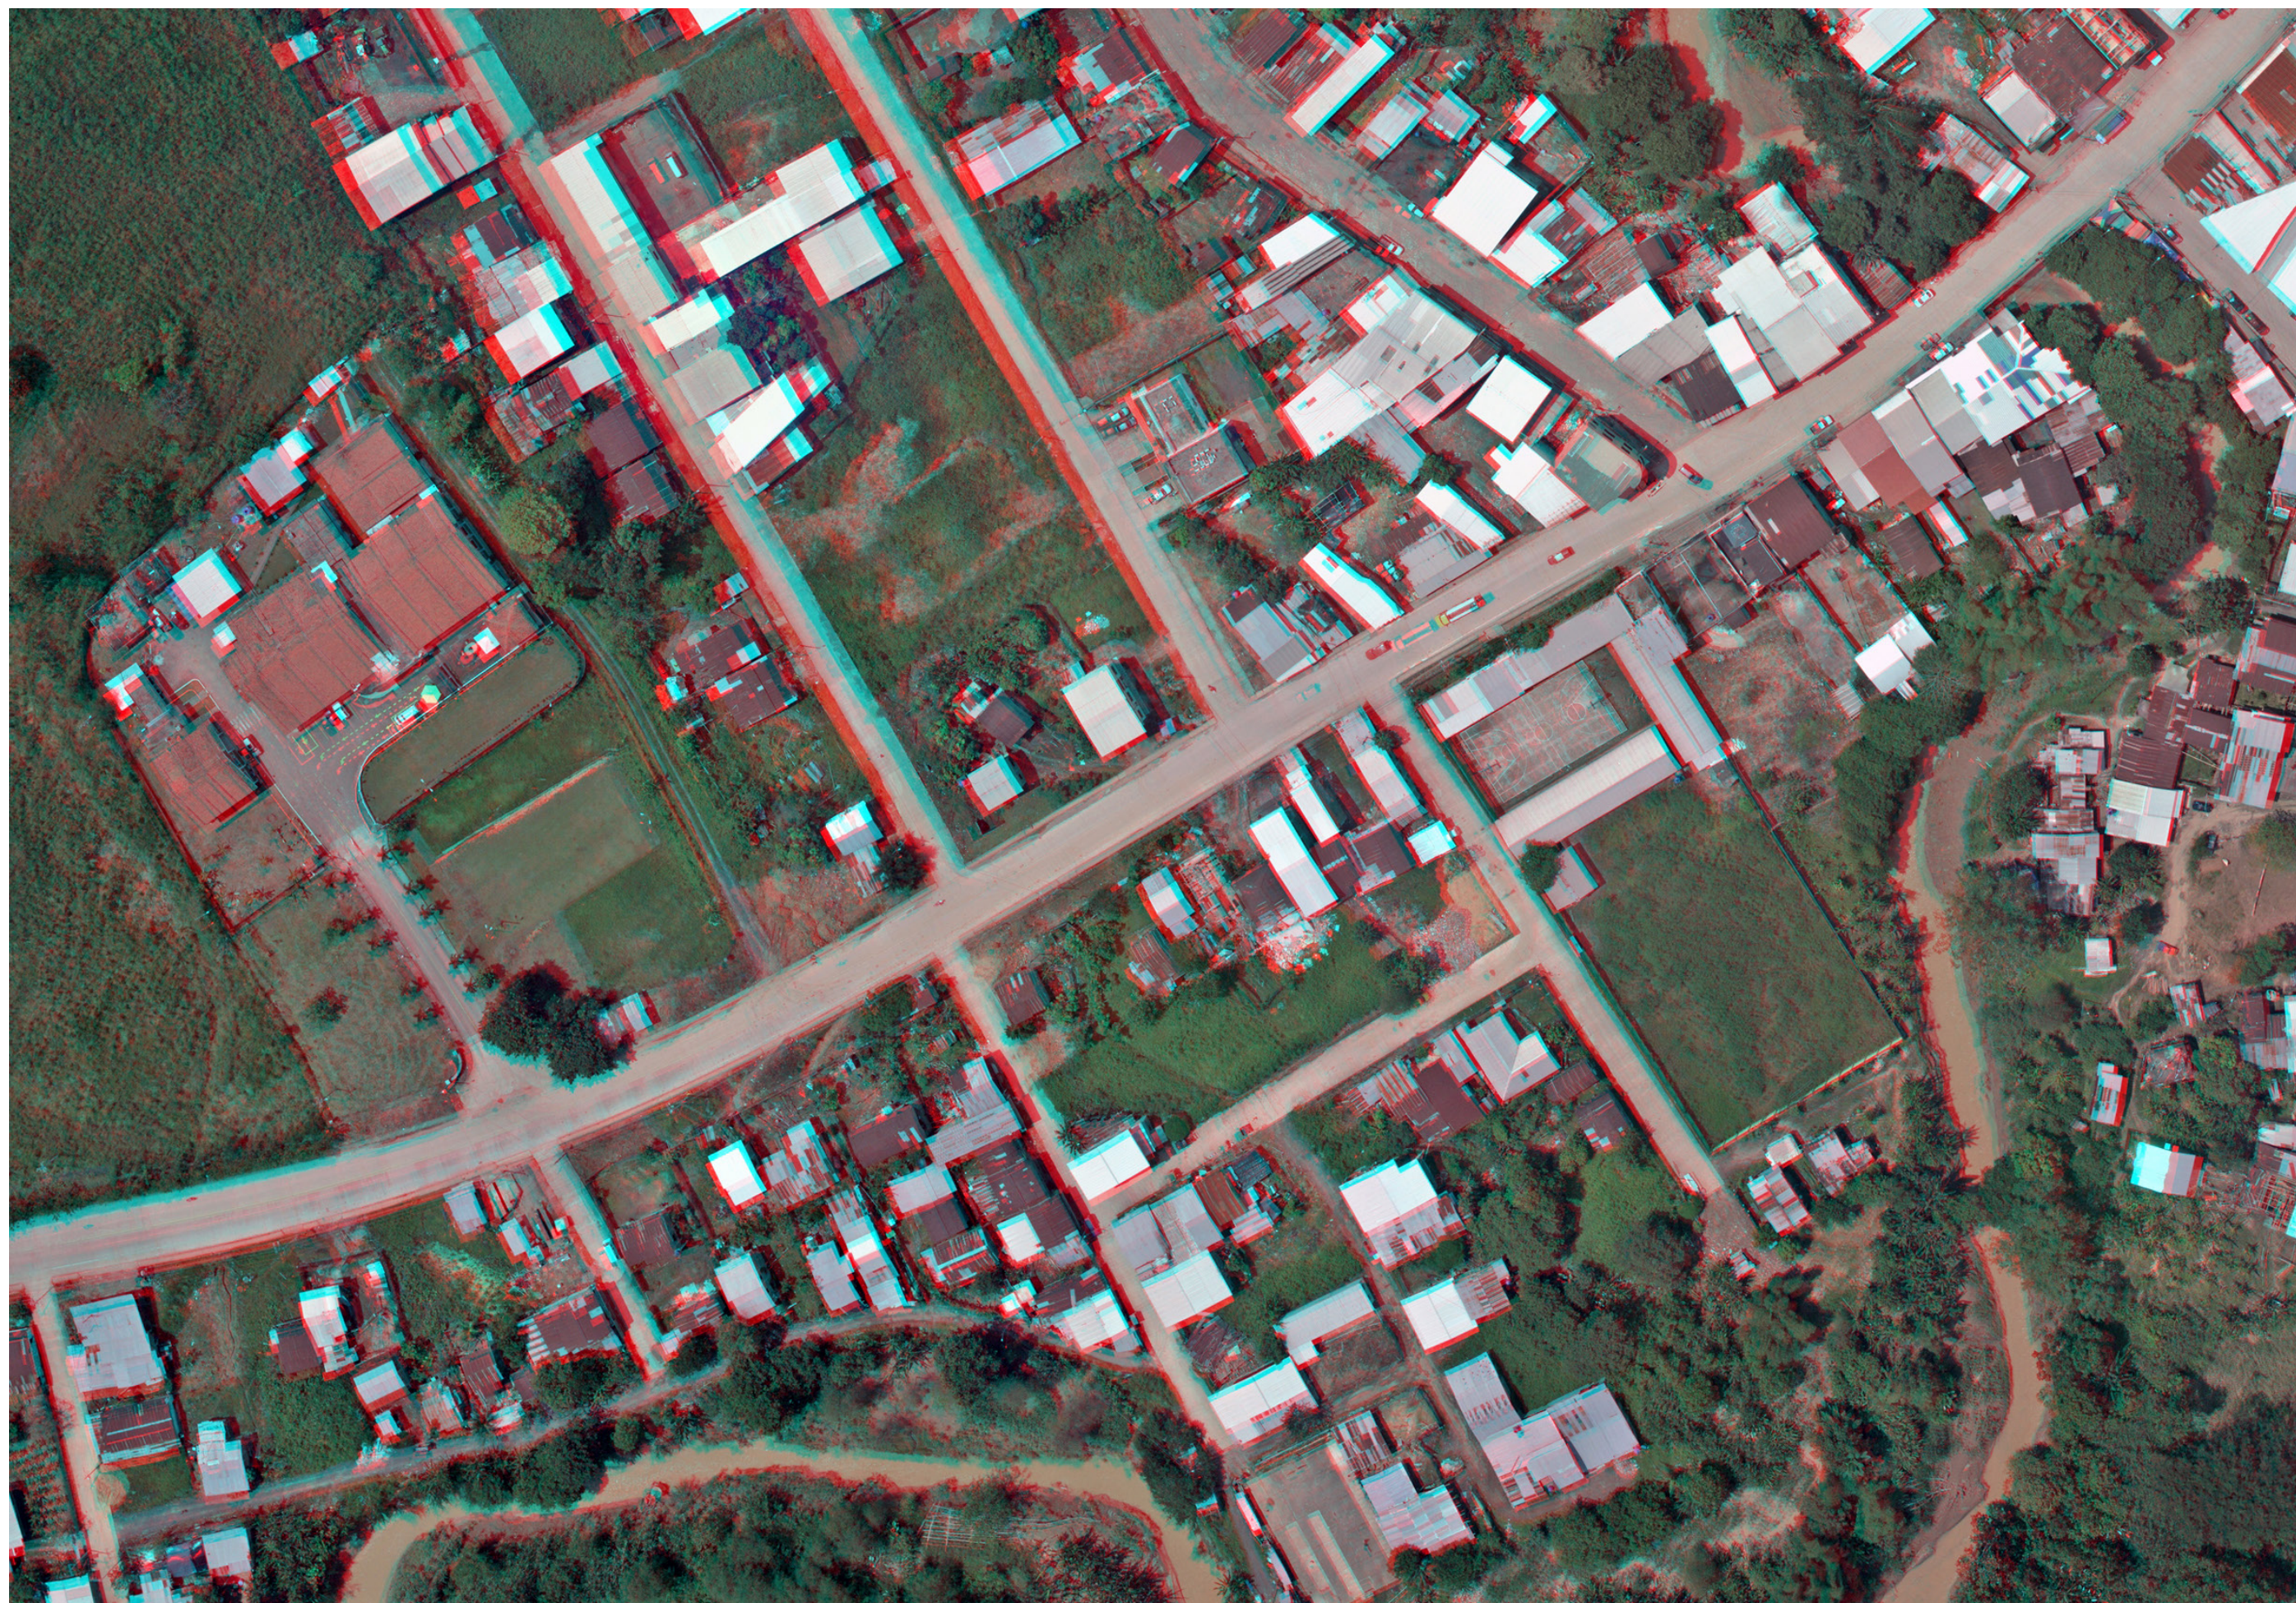
RESUMEN DE EDIFICACIONES DESTRUIDAS Y AFECTADAS															
Localidad	No. construcciones totales	No. construcciones afectadas o destruidas	No. construcciones destruidas	No. construcciones afectadas	Porcentaje construcciones Destruidas	Porcentaje construcciones afectadas	Porcentaje construcciones afectadas o destruidas con respecto al total de la localidad	No. manzanas totales	No. manzanas		Porcentaje manzanas afectadas con respecto al total de la localidad	Población 2010	Población afectada		Porcentaje Población afectada con respecto al total de la localidad
									Afectadas	Sin afectación			Afectada	Sin afectación	
Flavio Alfaro	3 096	299	27	272	0,87	8,79	9,66	159	92	67	57,86	18 536	965	17 571	5,21

FECHA DE TOMA: 27 DE ABRIL DEL 2016, PROVINCIA: MANABÍ, CANTON: FLAVIO ALFARO, PARROQUIA: FLAVIO ALFARO , POBLADO: **FLAVIO ALFARO**

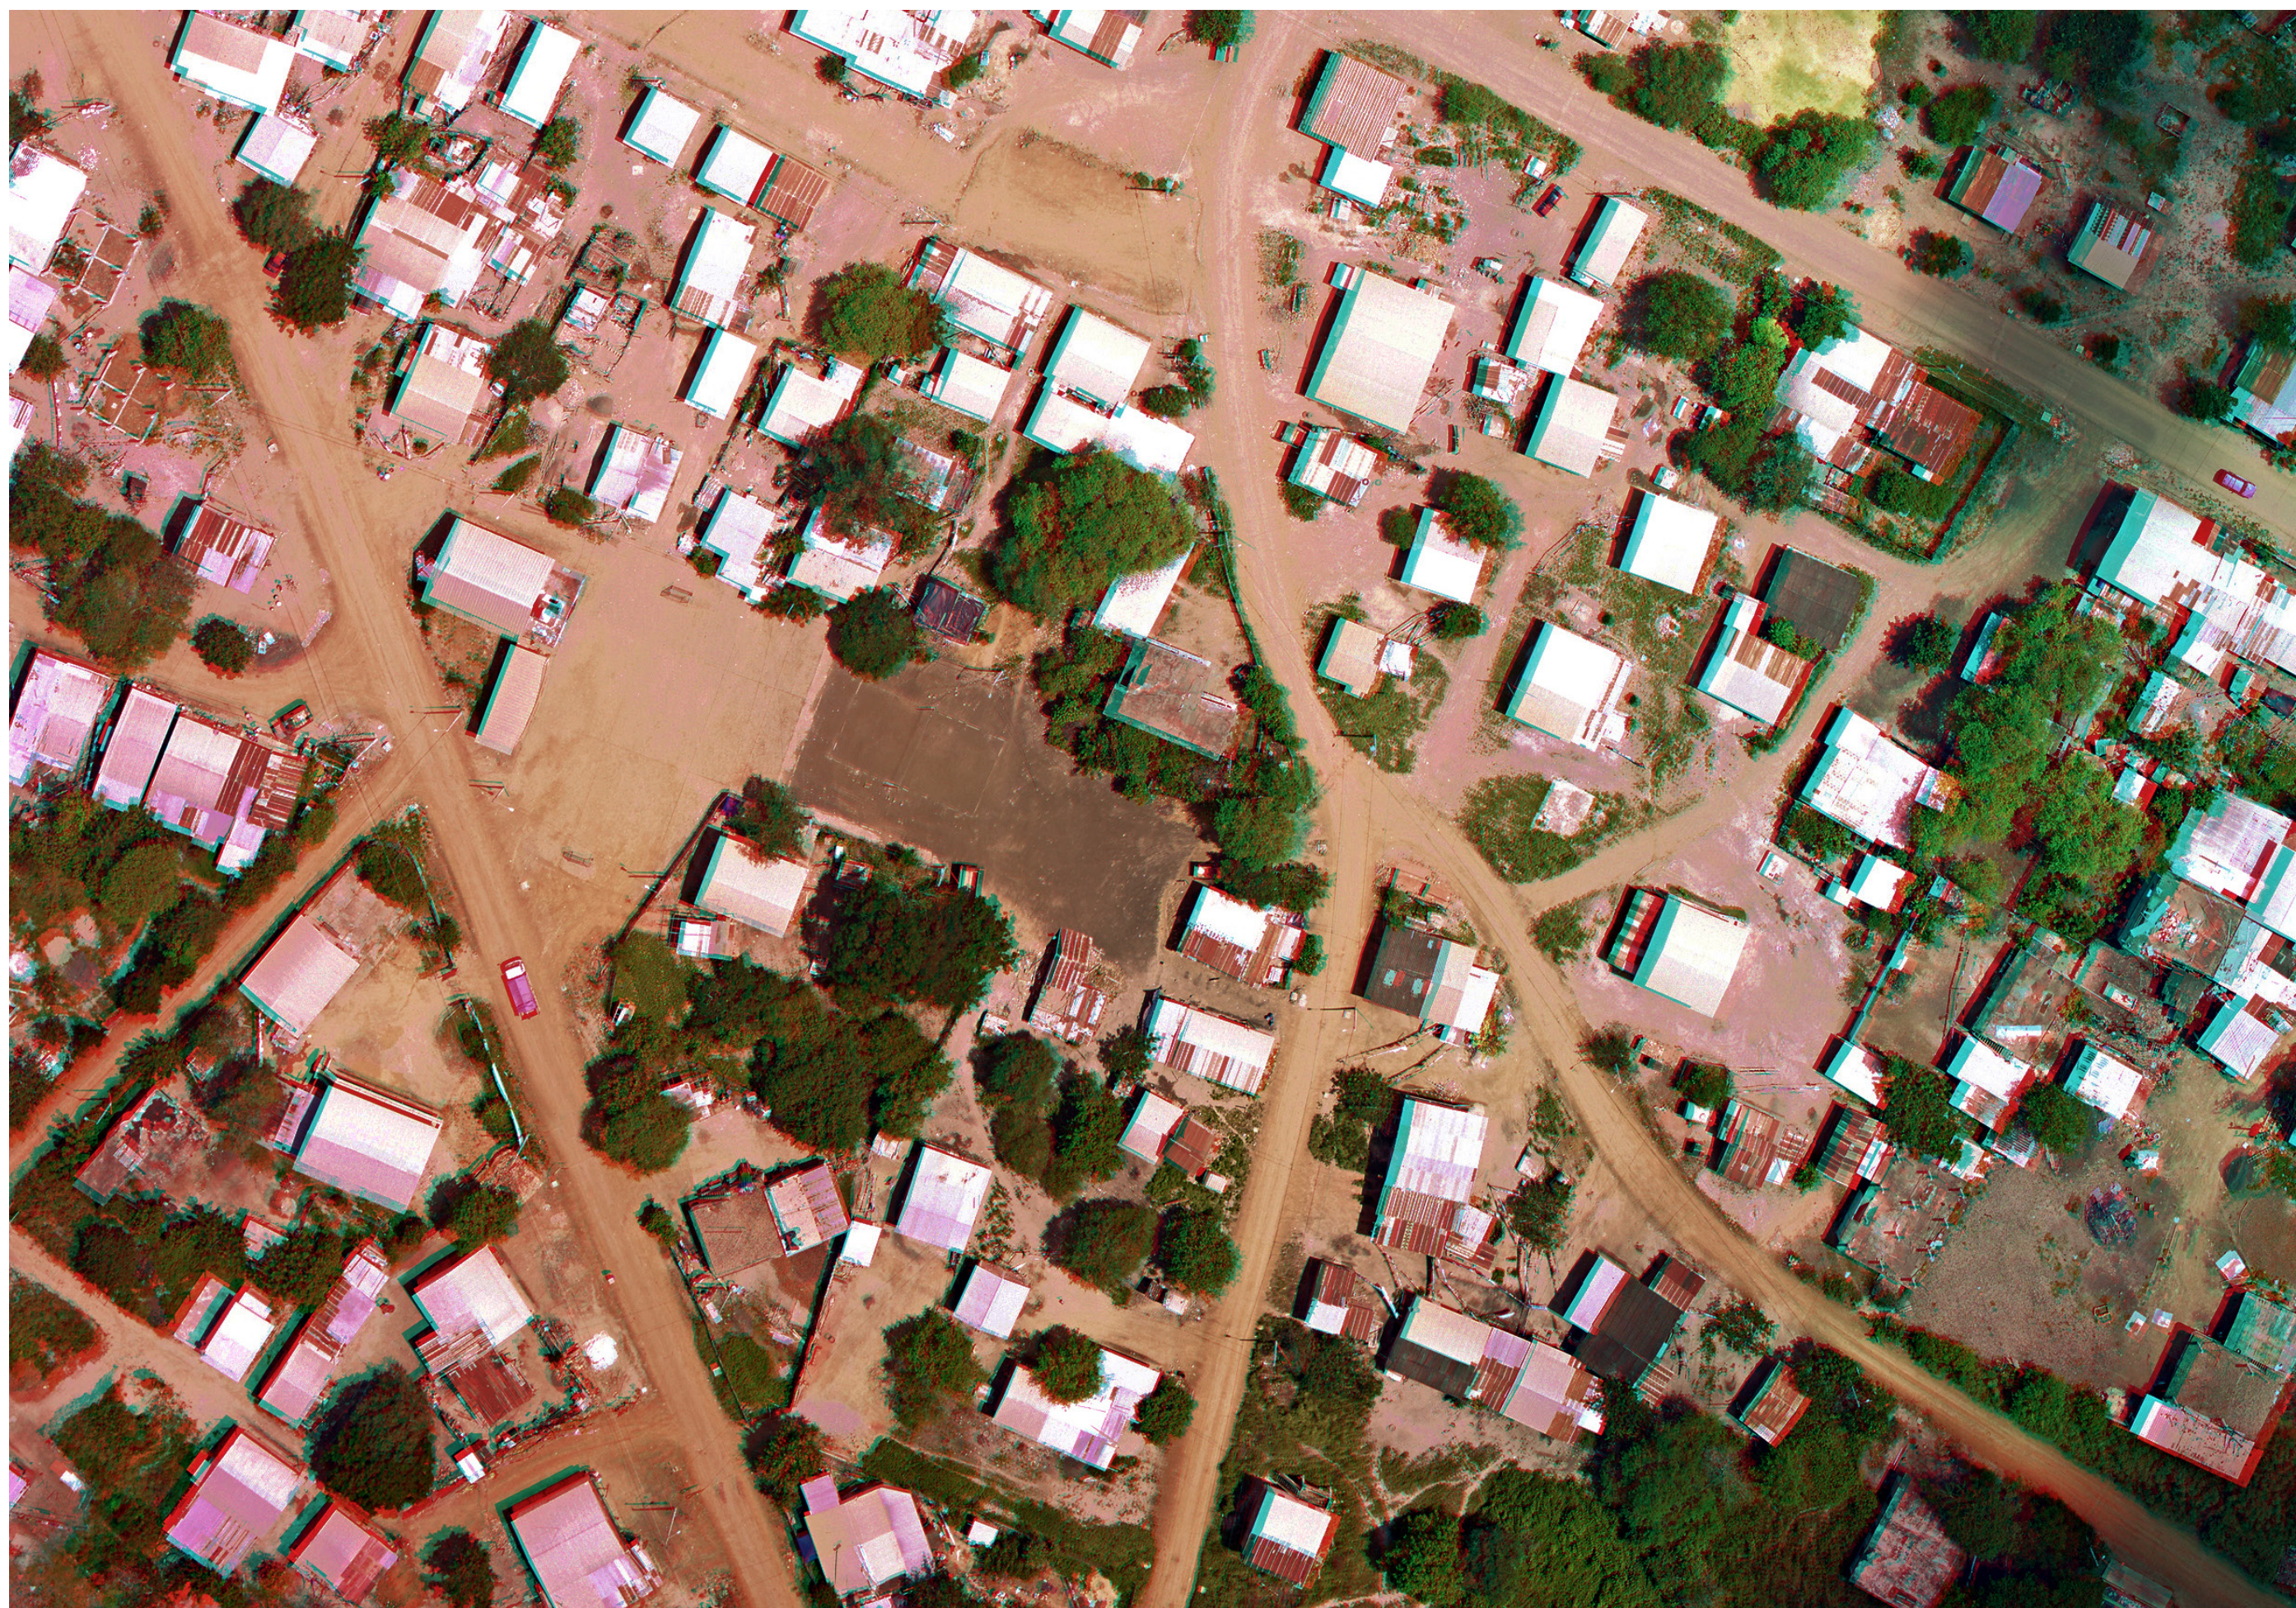
FRONTERIZO SIMÓN BOLÍVAR

RESUMEN DE EDIFICACIONES DESTRUIDAS Y AFECTADAS															
Localidad	No. construcciones totales	No. construcciones afectadas o destruidas	No. construcciones destruidas	No. construcciones afectadas	Porcentaje construcciones Destruidas	Porcentaje construcciones afectadas	Porcentaje construcciones afectadas o destruidas con respecto al total de la localidad	No. manzanas totales	No. manzanas		Porcentaje manzanas afectadas con respecto al total de la localidad	Población 2010	Población afectada		Porcentaje Población afectada con respecto al total de la localidad
									Afectadas	Sin afectación			Afectada	Sin afectación	
Fronterizo Simón Bolívar	1 161	265	21	244	1,81	21,02	22,83	84	56	28	66,67	1 892	1 060	832	56,03

FECHA DE TOMA: 25 DE ABRIL DEL 2016, PROVINCIA: MANABÍ, CANTON: MONTECRISTI, PARROQUIA: MONTECRISTI, POBLADO: **FRONTERIZO SIMÓN BOLÍVAR**

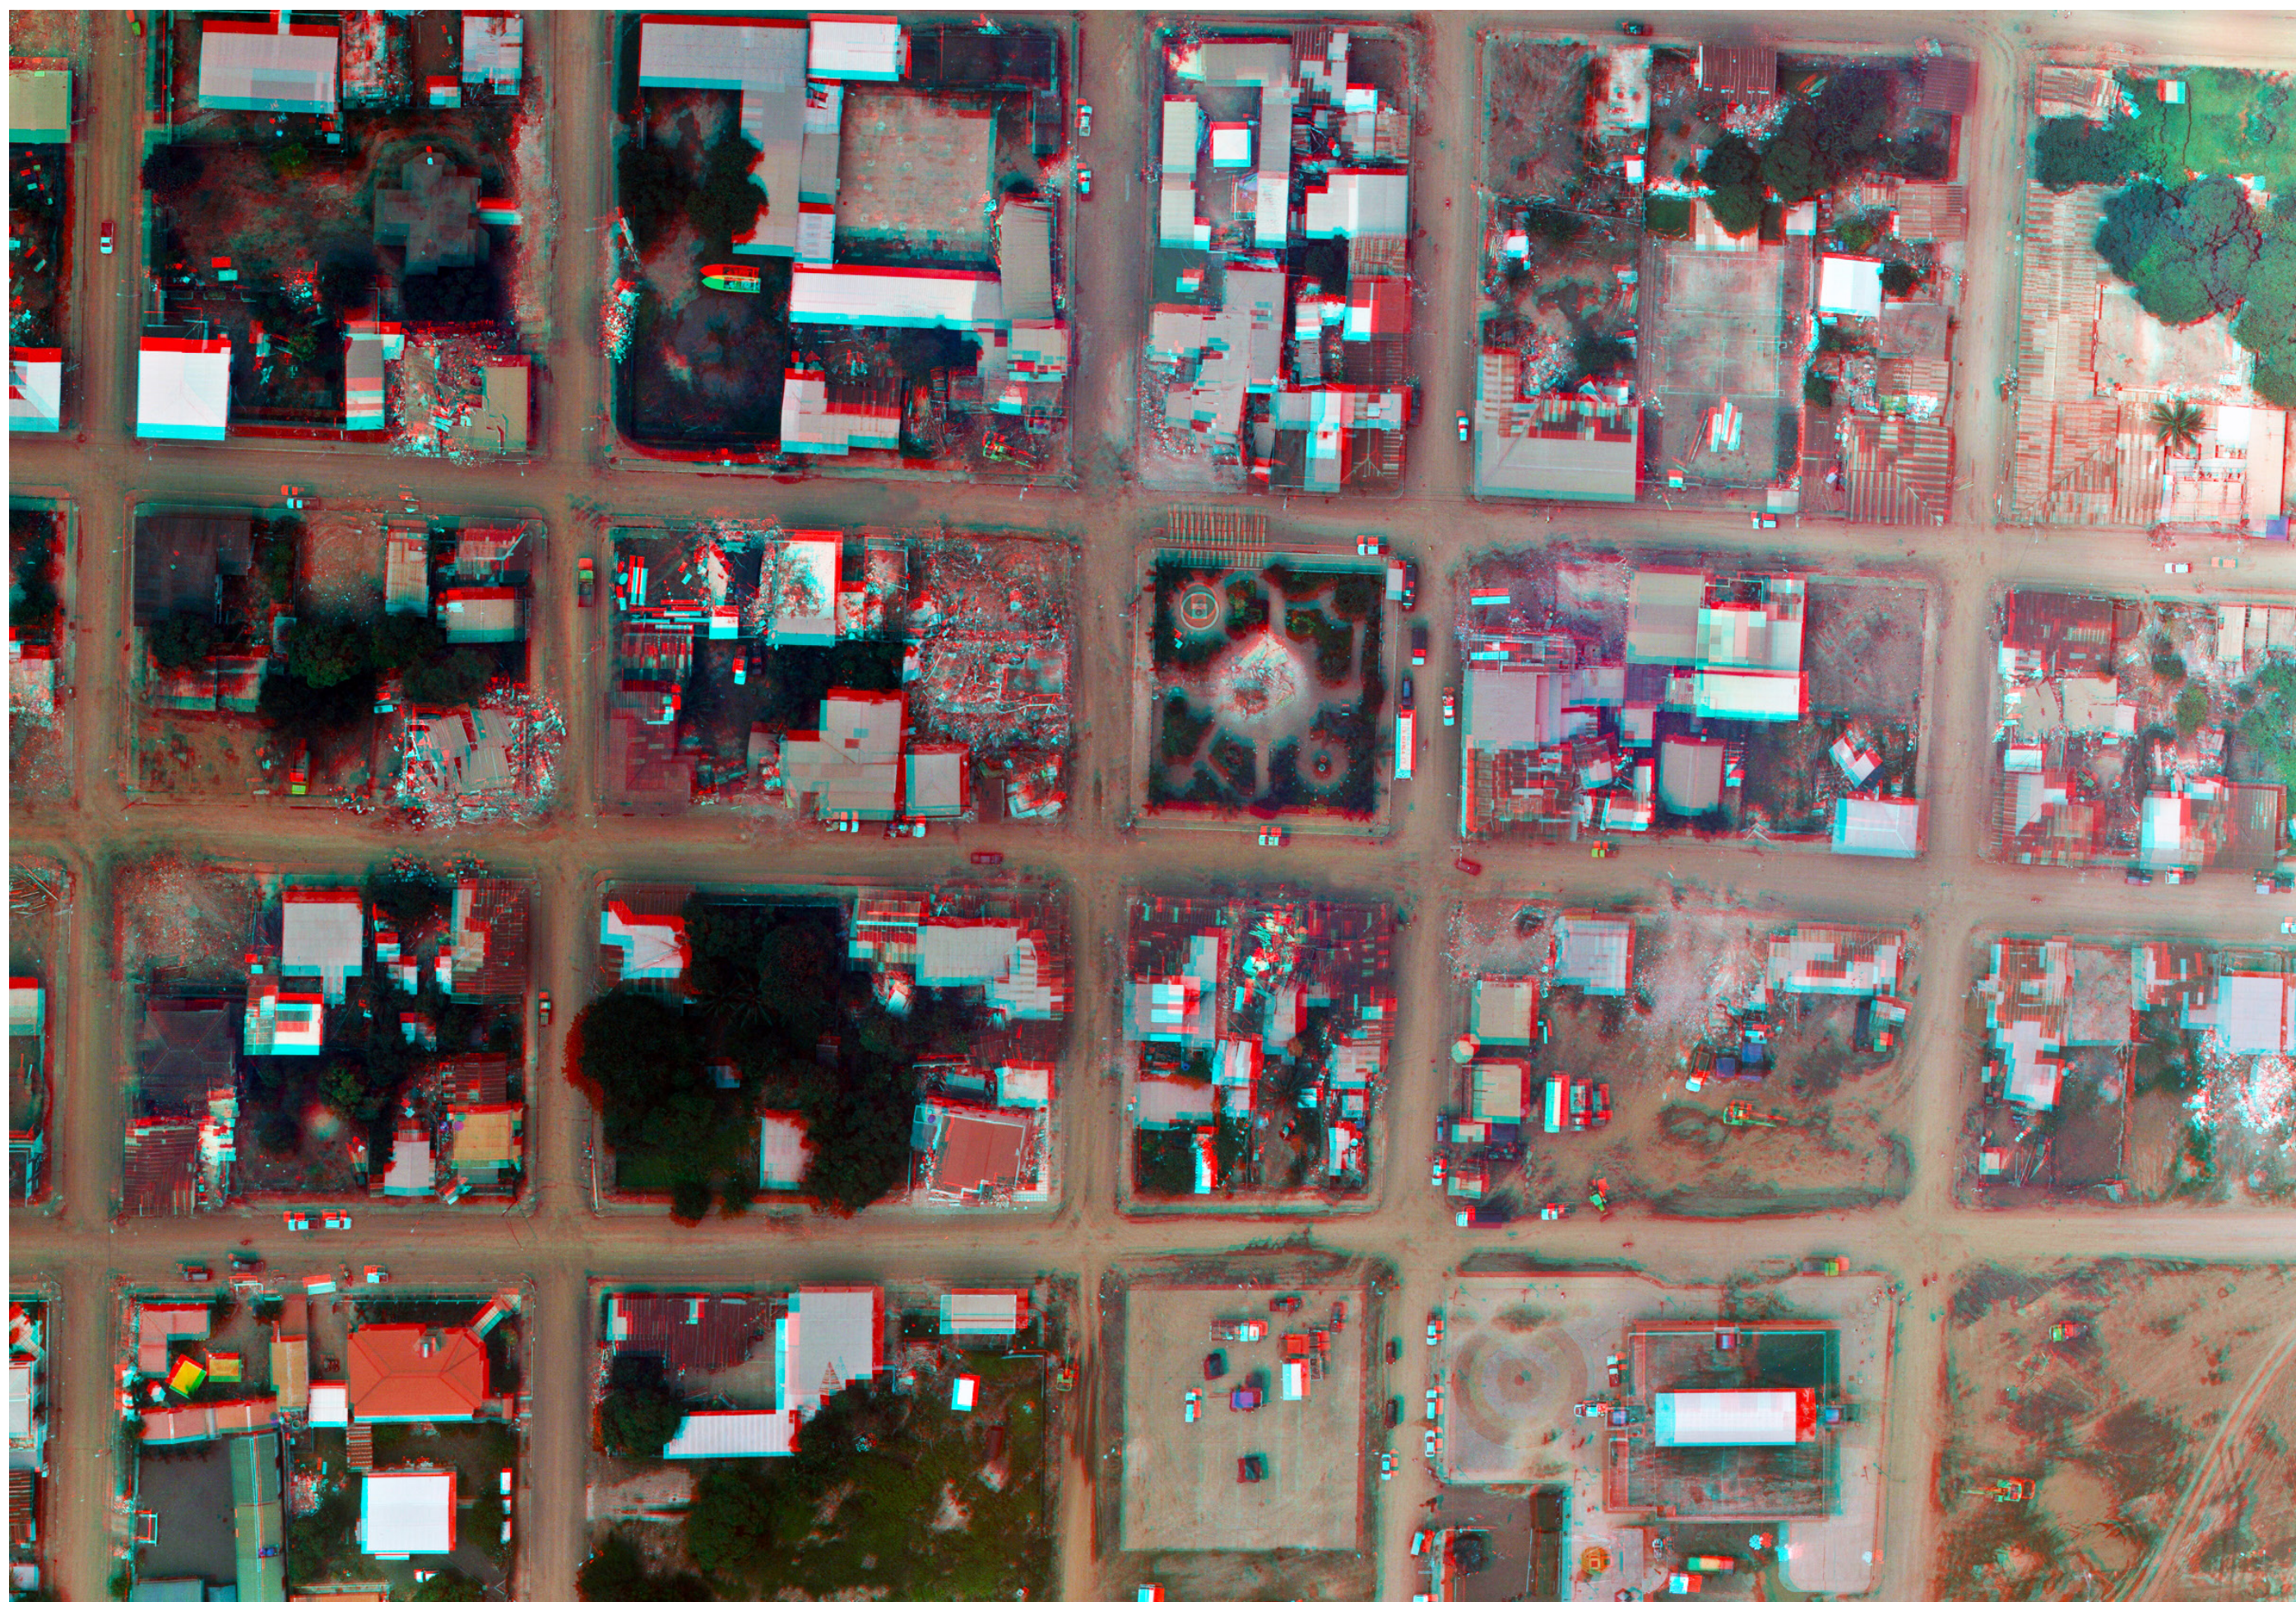
JAMA (PARTE 1)

RESUMEN DE EDIFICACIONES DESTRUIDAS Y AFECTADAS															
Localidad	No. construcciones totales	No. construcciones afectadas o destruidas	No. construcciones destruidas	No. construcciones afectadas	Porcentaje construcciones Destruidas	Porcentaje construcciones afectadas	Porcentaje construcciones afectadas o destruidas con respecto al total de la localidad	No. manzanas totales	No. manzanas		Porcentaje manzanas afectadas con respecto al total de la localidad	Población 2010	Población afectada		Porcentaje Población afectada con respecto al total de la localidad
									Afectadas	Sin afectación			Afectada	Sin afectación	
Jama	2 692	1 226	458	768	17,01	28,53	45,54	164	137	27	83,54	23 253	4 818	18 435	20,72

FECHA DE TOMA: 25 DE ABRIL DEL 2016, PROVINCIA: MANABÍ, CANTON: JAMA, PARROQUIA: JAMA, POBLADO: **JAMA (PARTE 1)**

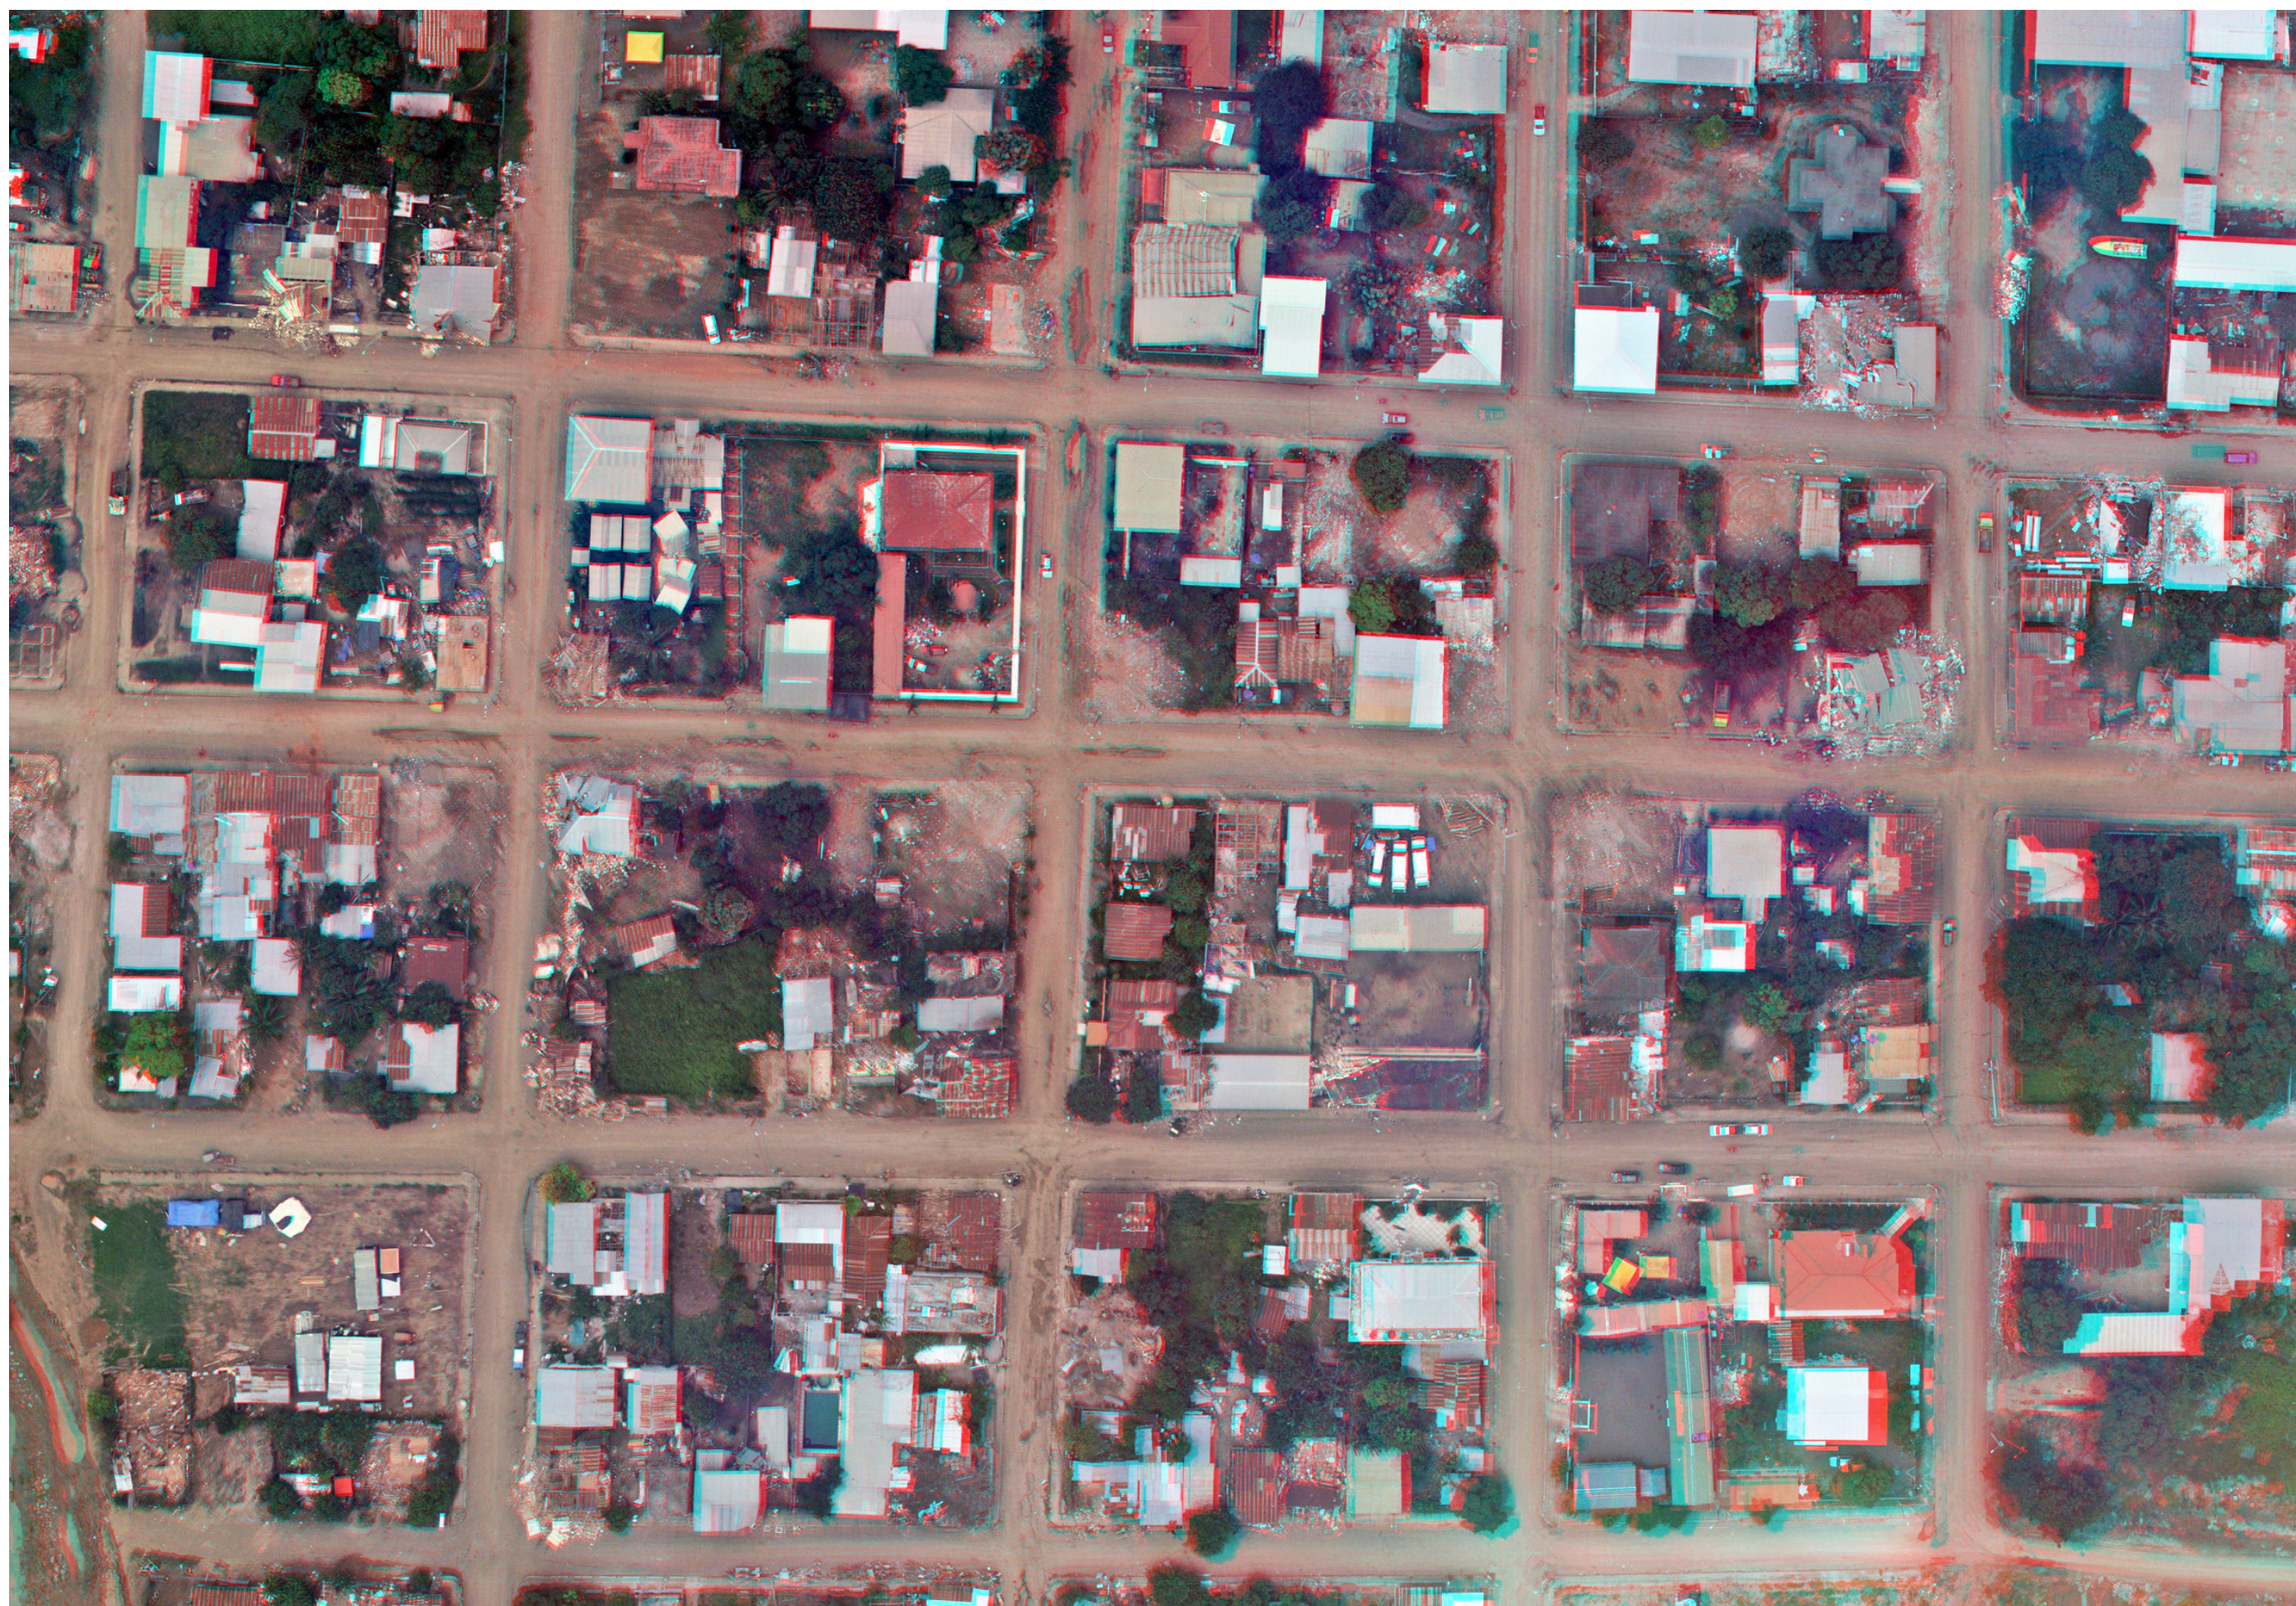
JAMA (PARTE 2)

RESUMEN DE EDIFICACIONES DESTRUIDAS Y AFECTADAS															
Localidad	No. construcciones totales	No. construcciones afectadas o destruidas	No. construcciones destruidas	No. construcciones afectadas	Porcentaje construcciones Destruidas	Porcentaje construcciones afectadas	Porcentaje construcciones afectadas o destruidas con respecto al total de la localidad	No. manzanas totales	No. manzanas		Porcentaje manzanas afectadas con respecto al total de la localidad	Población 2010	Población afectada		Porcentaje Población afectada con respecto al total de la localidad
									Afectadas	Sin afectación			Afectada	Sin afectación	
Jama	2 692	1 226	458	768	17,01	28,53	45,54	164	137	27	83,54	23 253	4 818	18 435	20,72

FECHA DE TOMA: 25 DE ABRIL DEL 2016, PROVINCIA: MANABÍ, CANTON: JAMA, PARROQUIA: JAMA, POBLADO: **JAMA (PARTE 2)**

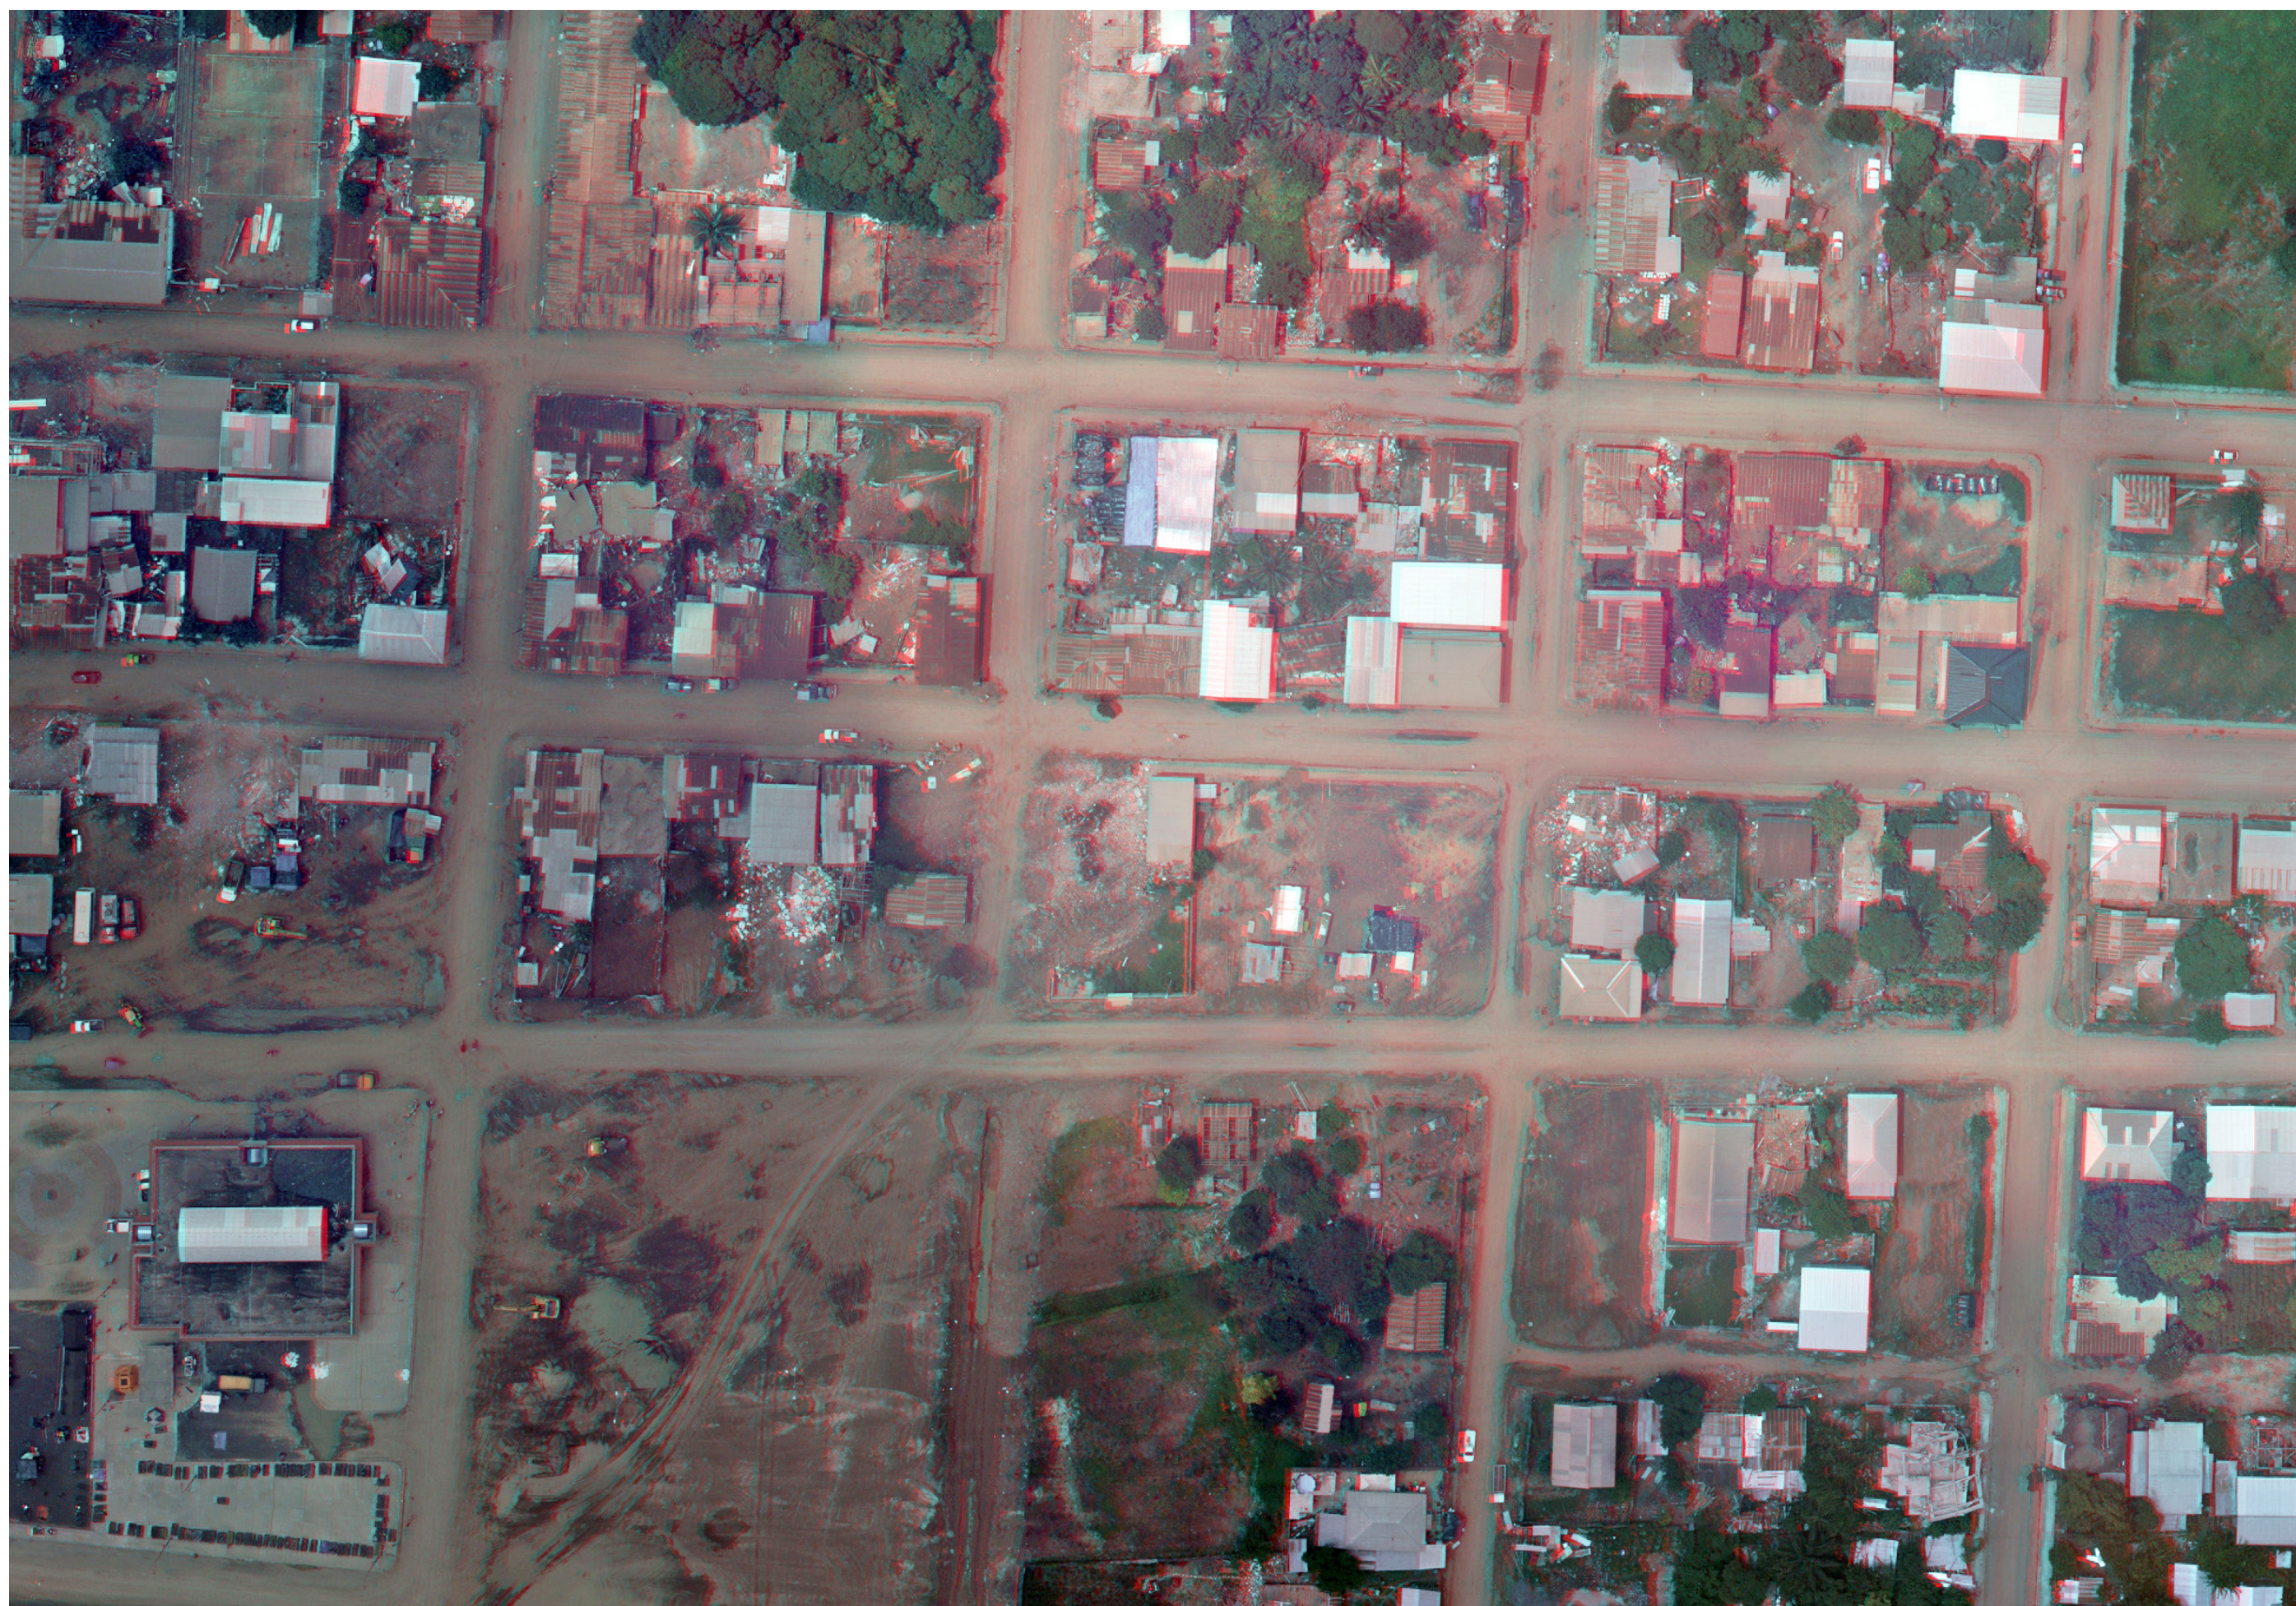
JAMA (PARTE 3)

RESUMEN DE EDIFICACIONES DESTRUIDAS Y AFECTADAS															
Localidad	No. construcciones totales	No. construcciones afectadas o destruidas	No. construcciones destruidas	No. construcciones afectadas	Porcentaje construcciones Destruidas	Porcentaje construcciones afectadas	Porcentaje construcciones afectadas o destruidas con respecto al total de la localidad	No. manzanas totales	No. manzanas		Porcentaje manzanas afectadas con respecto al total de la localidad	Población 2010	Población afectada		Porcentaje Población afectada con respecto al total de la localidad
									Afectadas	Sin afectación			Afectada	Sin afectación	
Jama	2 692	1 226	458	768	17,01	28,53	45,54	164	137	27	83,54	23 253	4 818	18 435	20,72

FECHA DE TOMA: 25 DE ABRIL DEL 2016, PROVINCIA: MANABÍ, CANTON: JAMA, PARROQUIA: JAMA, POBLADO: **JAMA (PARTE 3)**
