Instituto
Geográfico
Militar

ATLAS

DEL SISMO

ECUADOR 16 ABRIL 2016

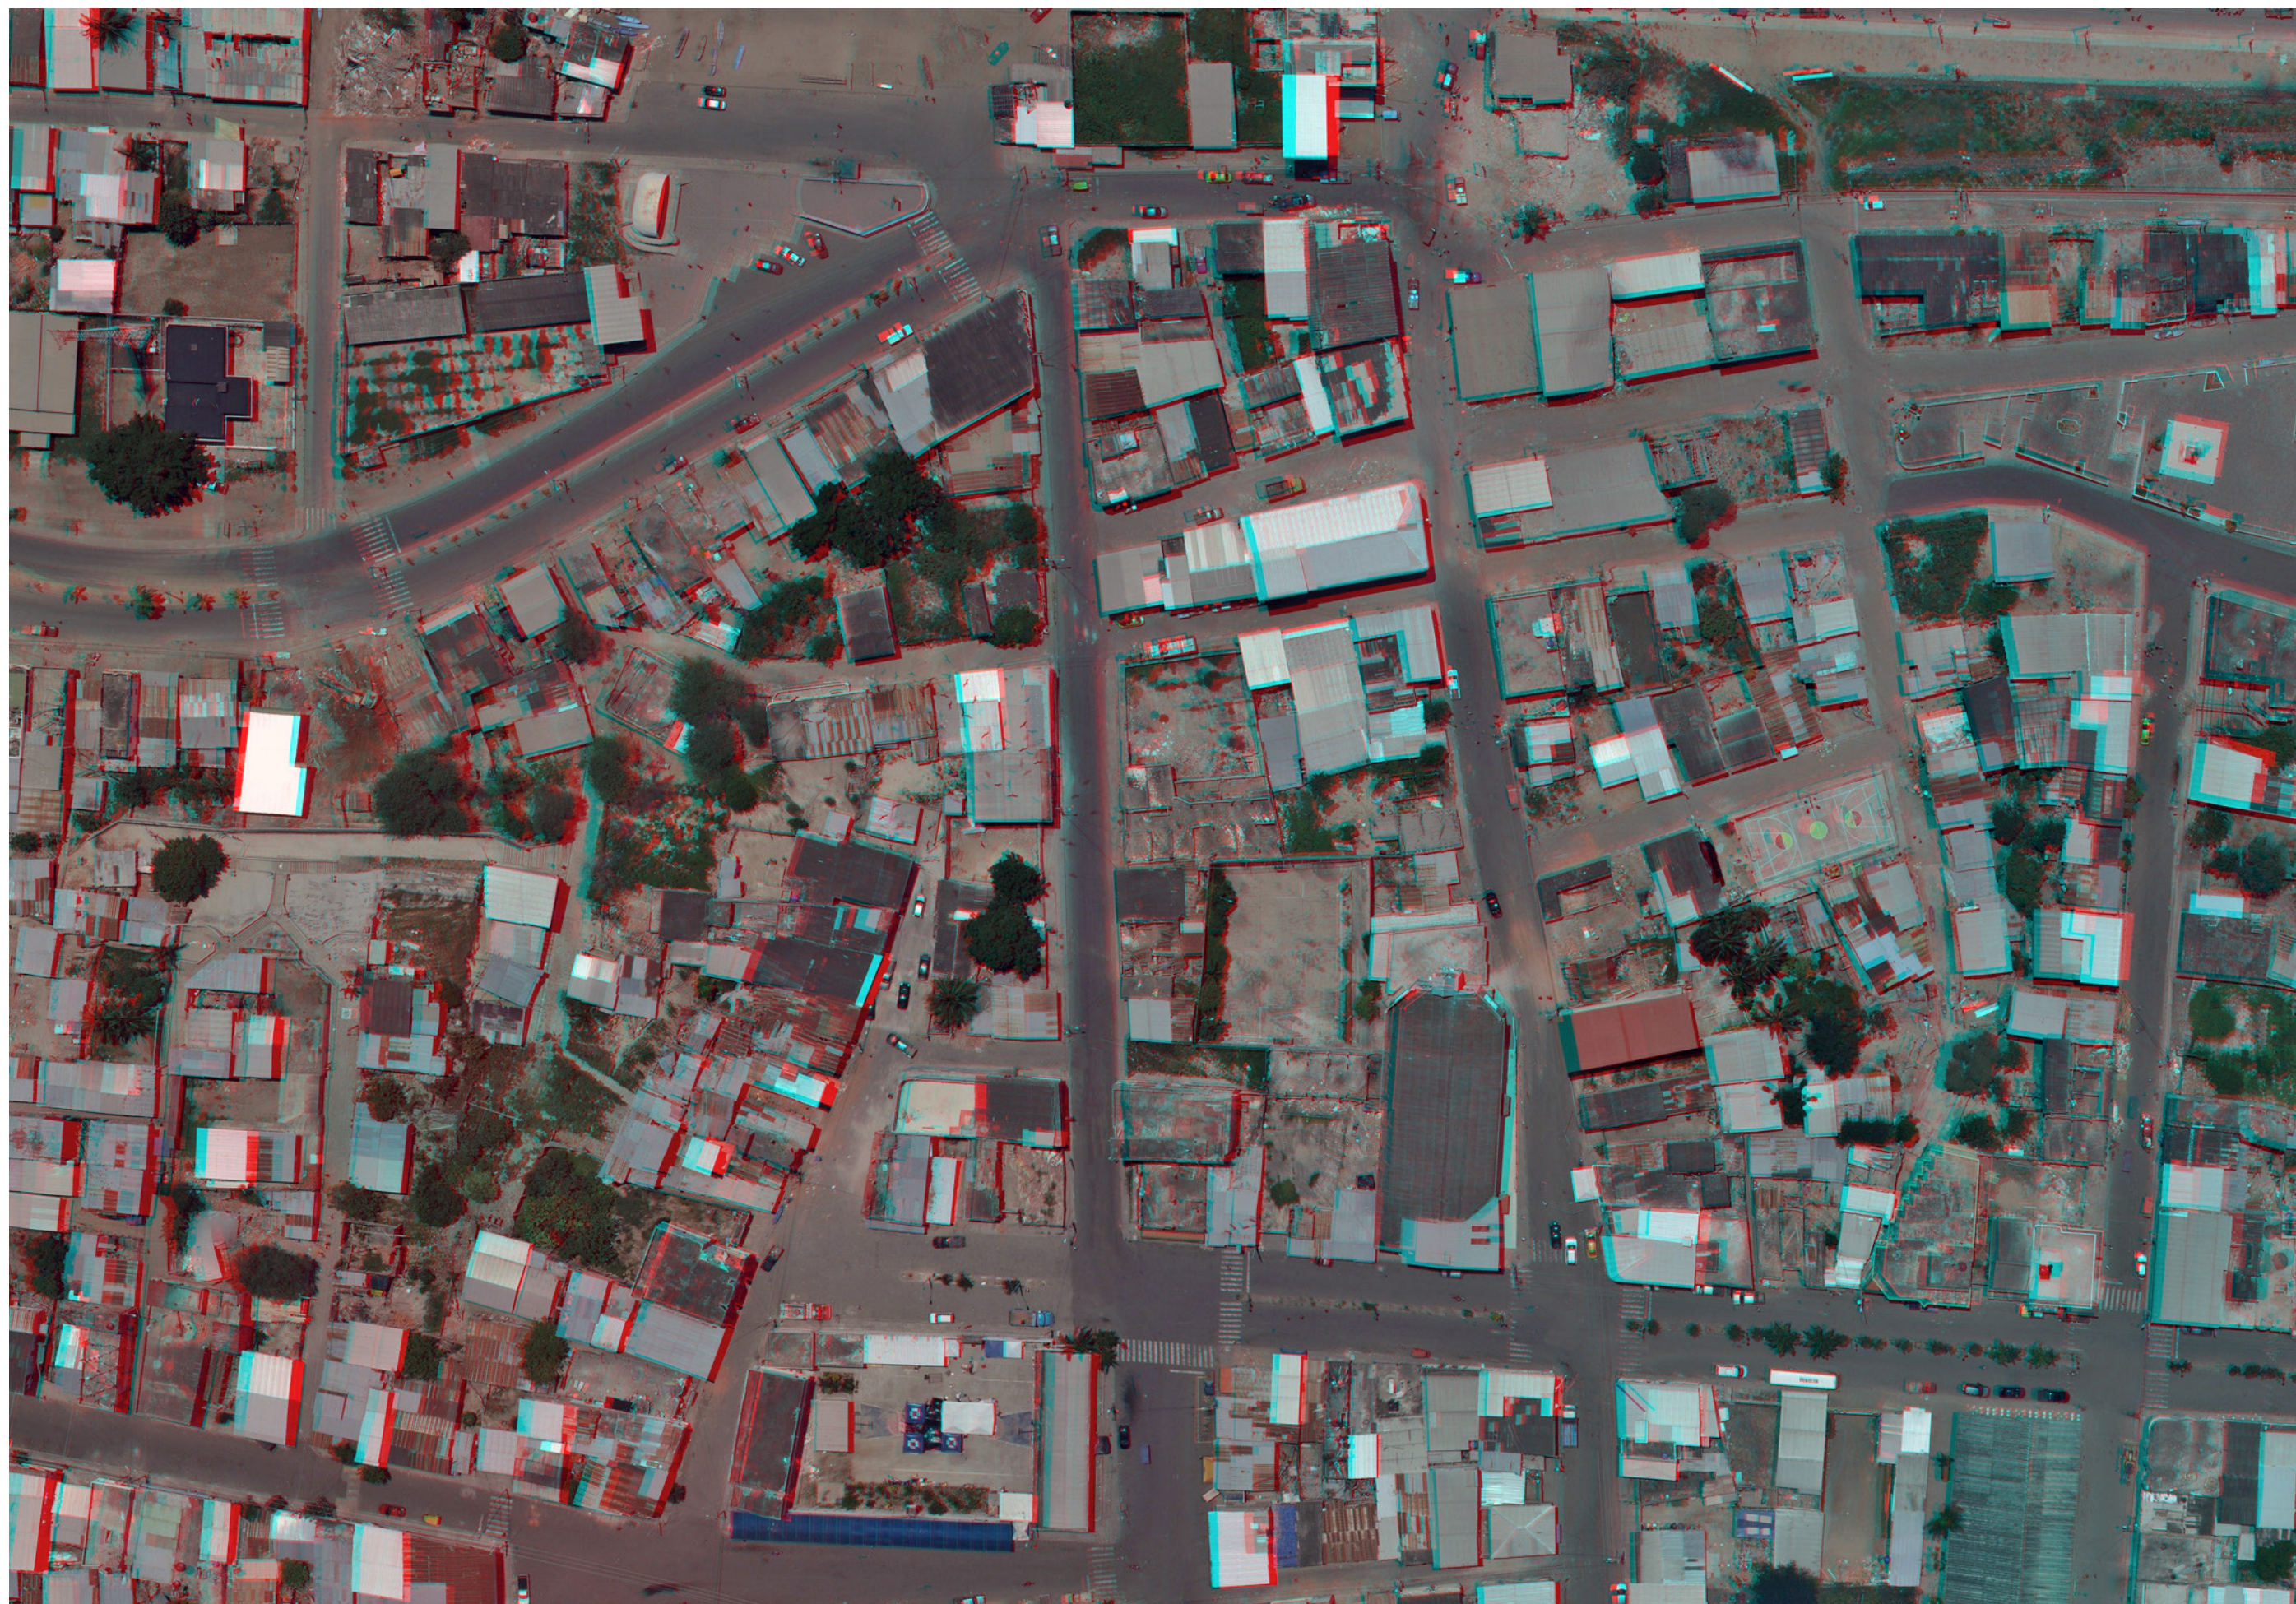
JARAMIJÓ

RESUMEN DE EDIFICACIONES DESTRUIDAS Y AFECTADAS															
Localidad	No. construcciones totales	No. construcciones afectadas o destruidas	No. construcciones destruidas	No. construcciones afectadas	Porcentaje construcciones Destruidas	Porcentaje construcciones afectadas	Porcentaje construcciones afectadas o destruidas con respecto al total de la localidad	No. manzanas totales	No. manzanas		Porcentaje manzanas afectadas con respecto al total de la localidad	Población 2010	Población afectada		Porcentaje Población afectada con respecto al total de la localidad
									Afectadas	Sin afectación			Afectada	Sin afectación	
Jaramijó	6 649	1 274	88	1 186	1,32	17,84	19,16	561	169	392	30,12	18 486	6 501	11 985	35,17

FECHA DE TOMA: 19 DE ABRIL DEL 2016, PROVINCIA: MANABÍ, CANTON: JARAMIJÓ, PARROQUIA: JARAMIJÓ, POBLADO: **JARAMIJÓ**

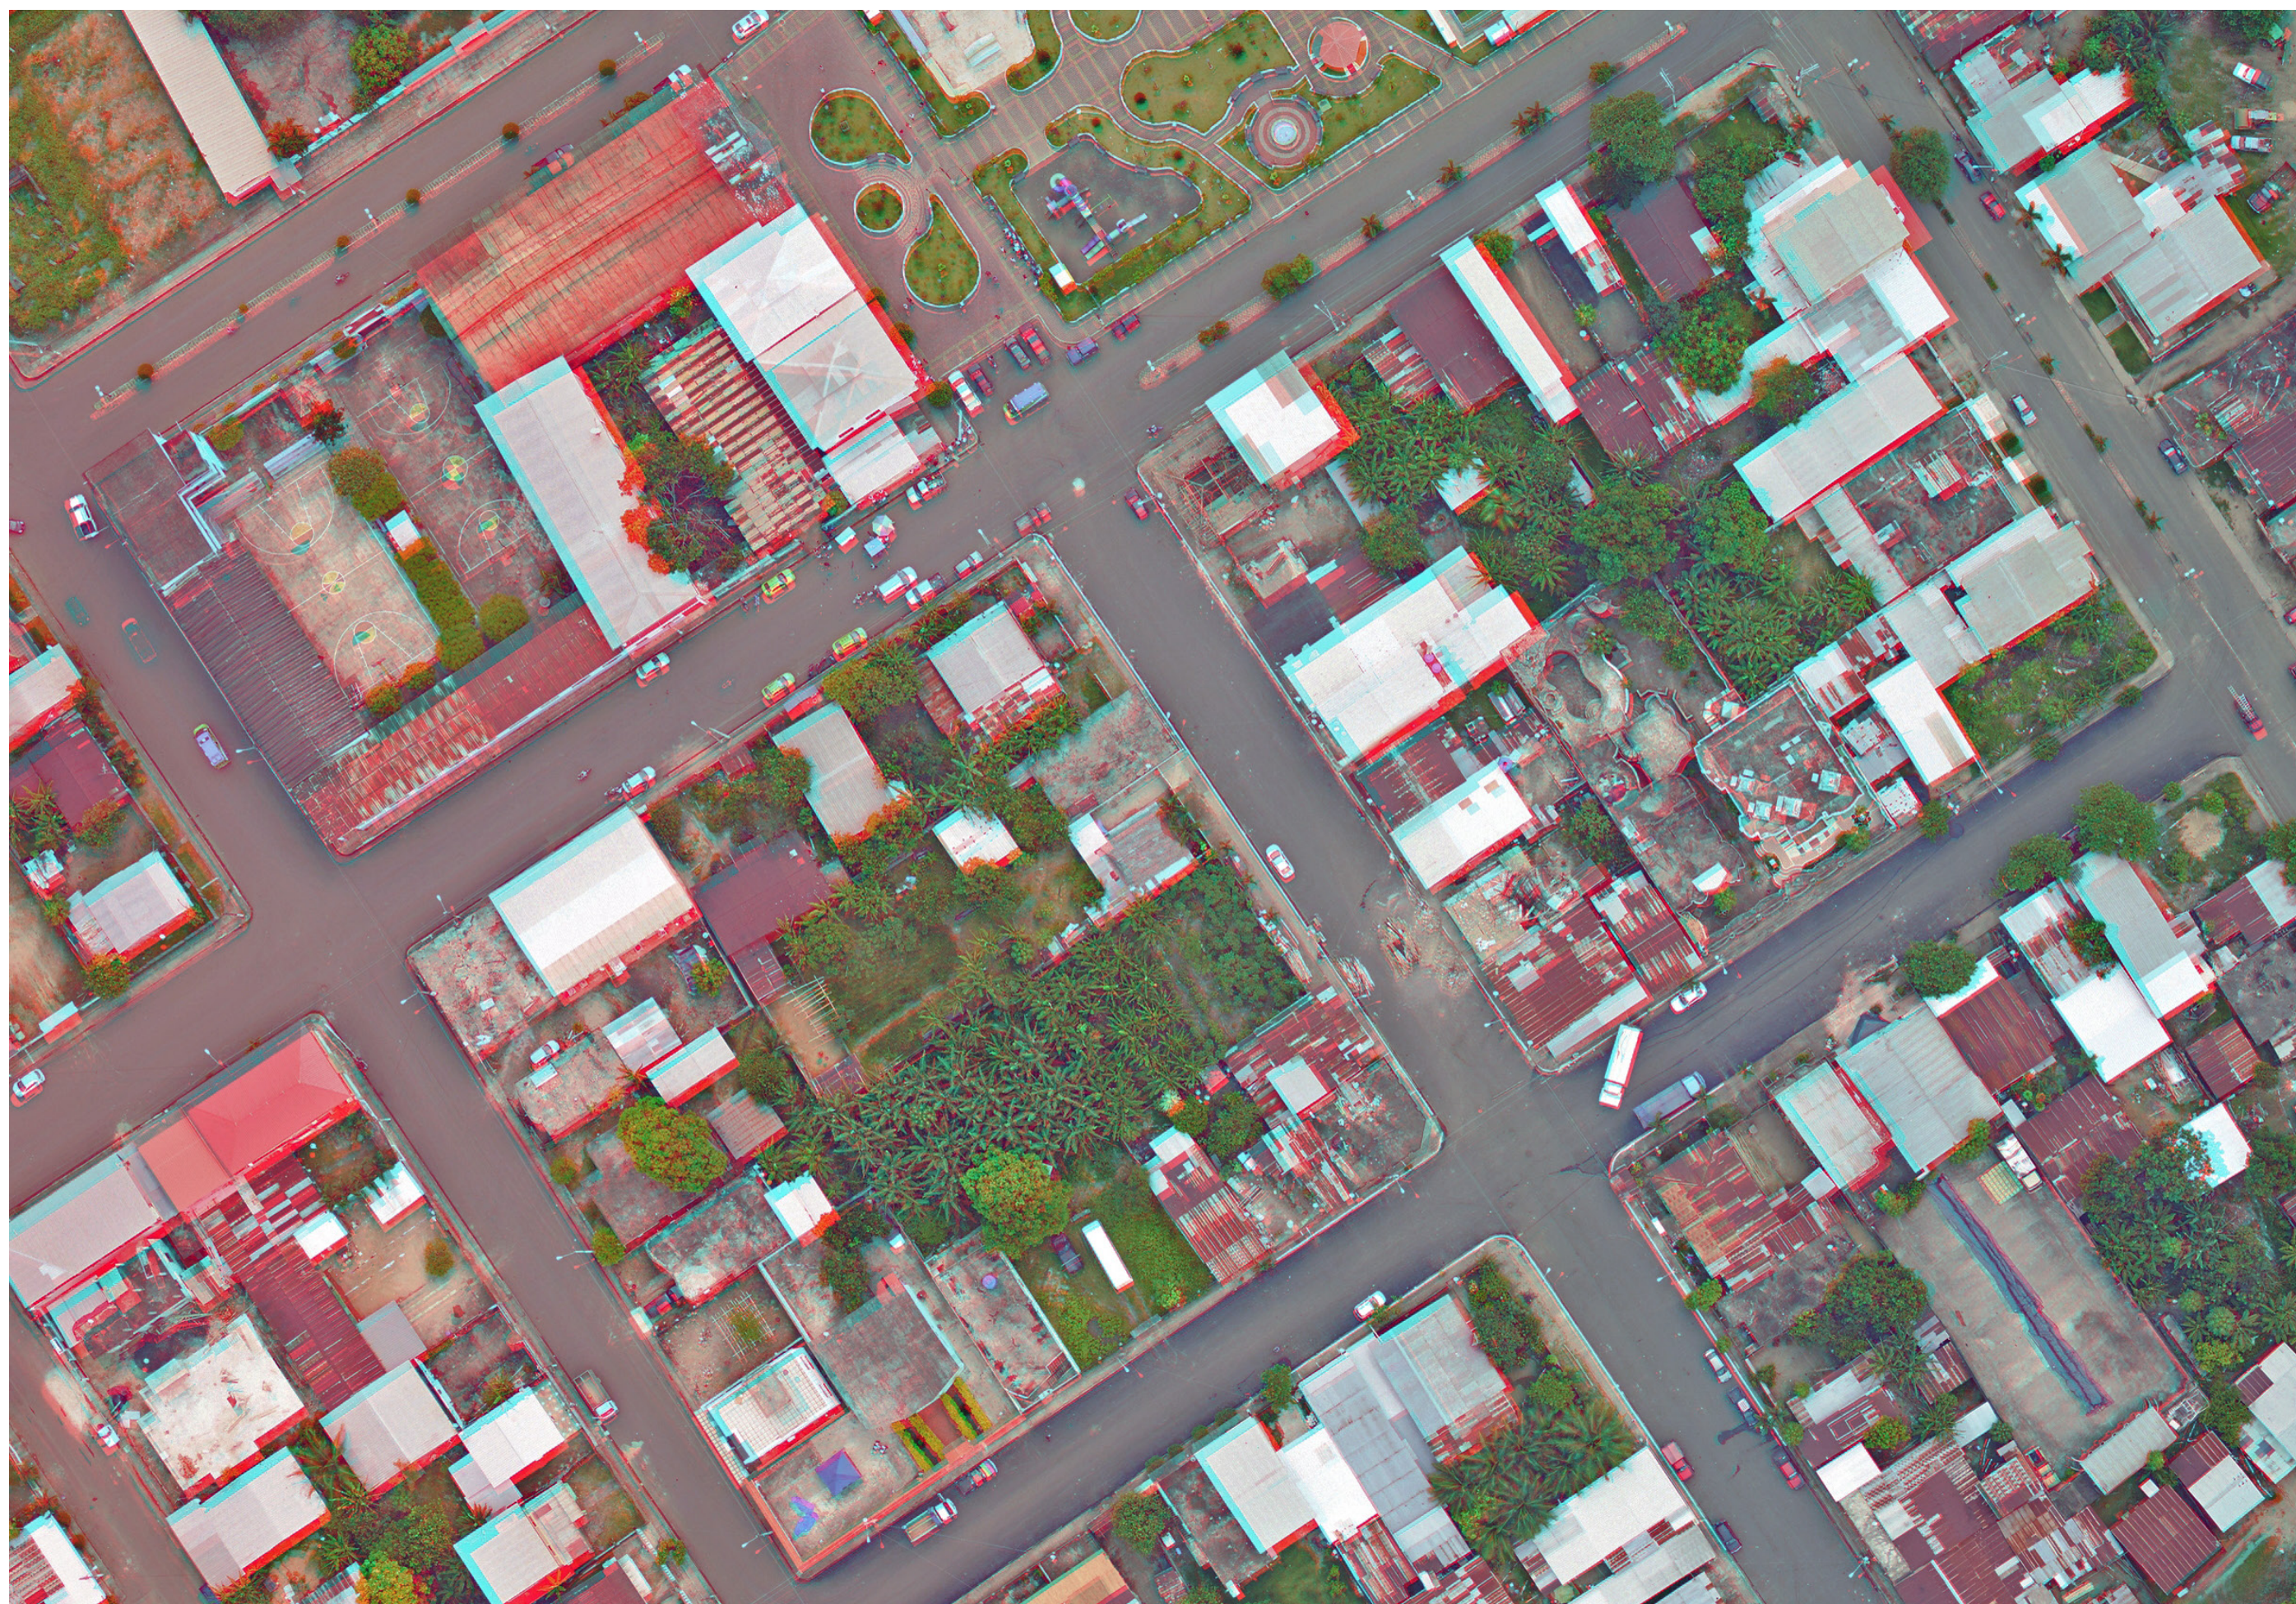
JUNÍN

RESUMEN DE EDIFICACIONES DESTRUIDAS Y AFECTADAS															
Localidad	No. construcciones totales	No. construcciones afectadas o destruidas	No. construcciones destruidas	No. construcciones afectadas	Porcentaje construcciones Destruidas	Porcentaje construcciones afectadas	Porcentaje construcciones afectadas o destruidas con respecto al total de la localidad	No. manzanas totales	No. manzanas		Porcentaje manzanas afectadas con respecto al total de la localidad	Población 2010	Población afectada		Porcentaje Población afectada con respecto al total de la localidad
									Afectadas	Sin afectación			Afectada	Sin afectación	
Junín	2 299	461	25	436	1,09	18,96	20,05	103	58	45	56,31	5 037	1 844	3 193	36,61

FECHA DE TOMA: 21 DE ABRIL DEL 2016, PROVINCIA: MANABÍ, CANTON: JUNÍN, PARROQUIA: JUNÍN, POBLADO: **JUNÍN**

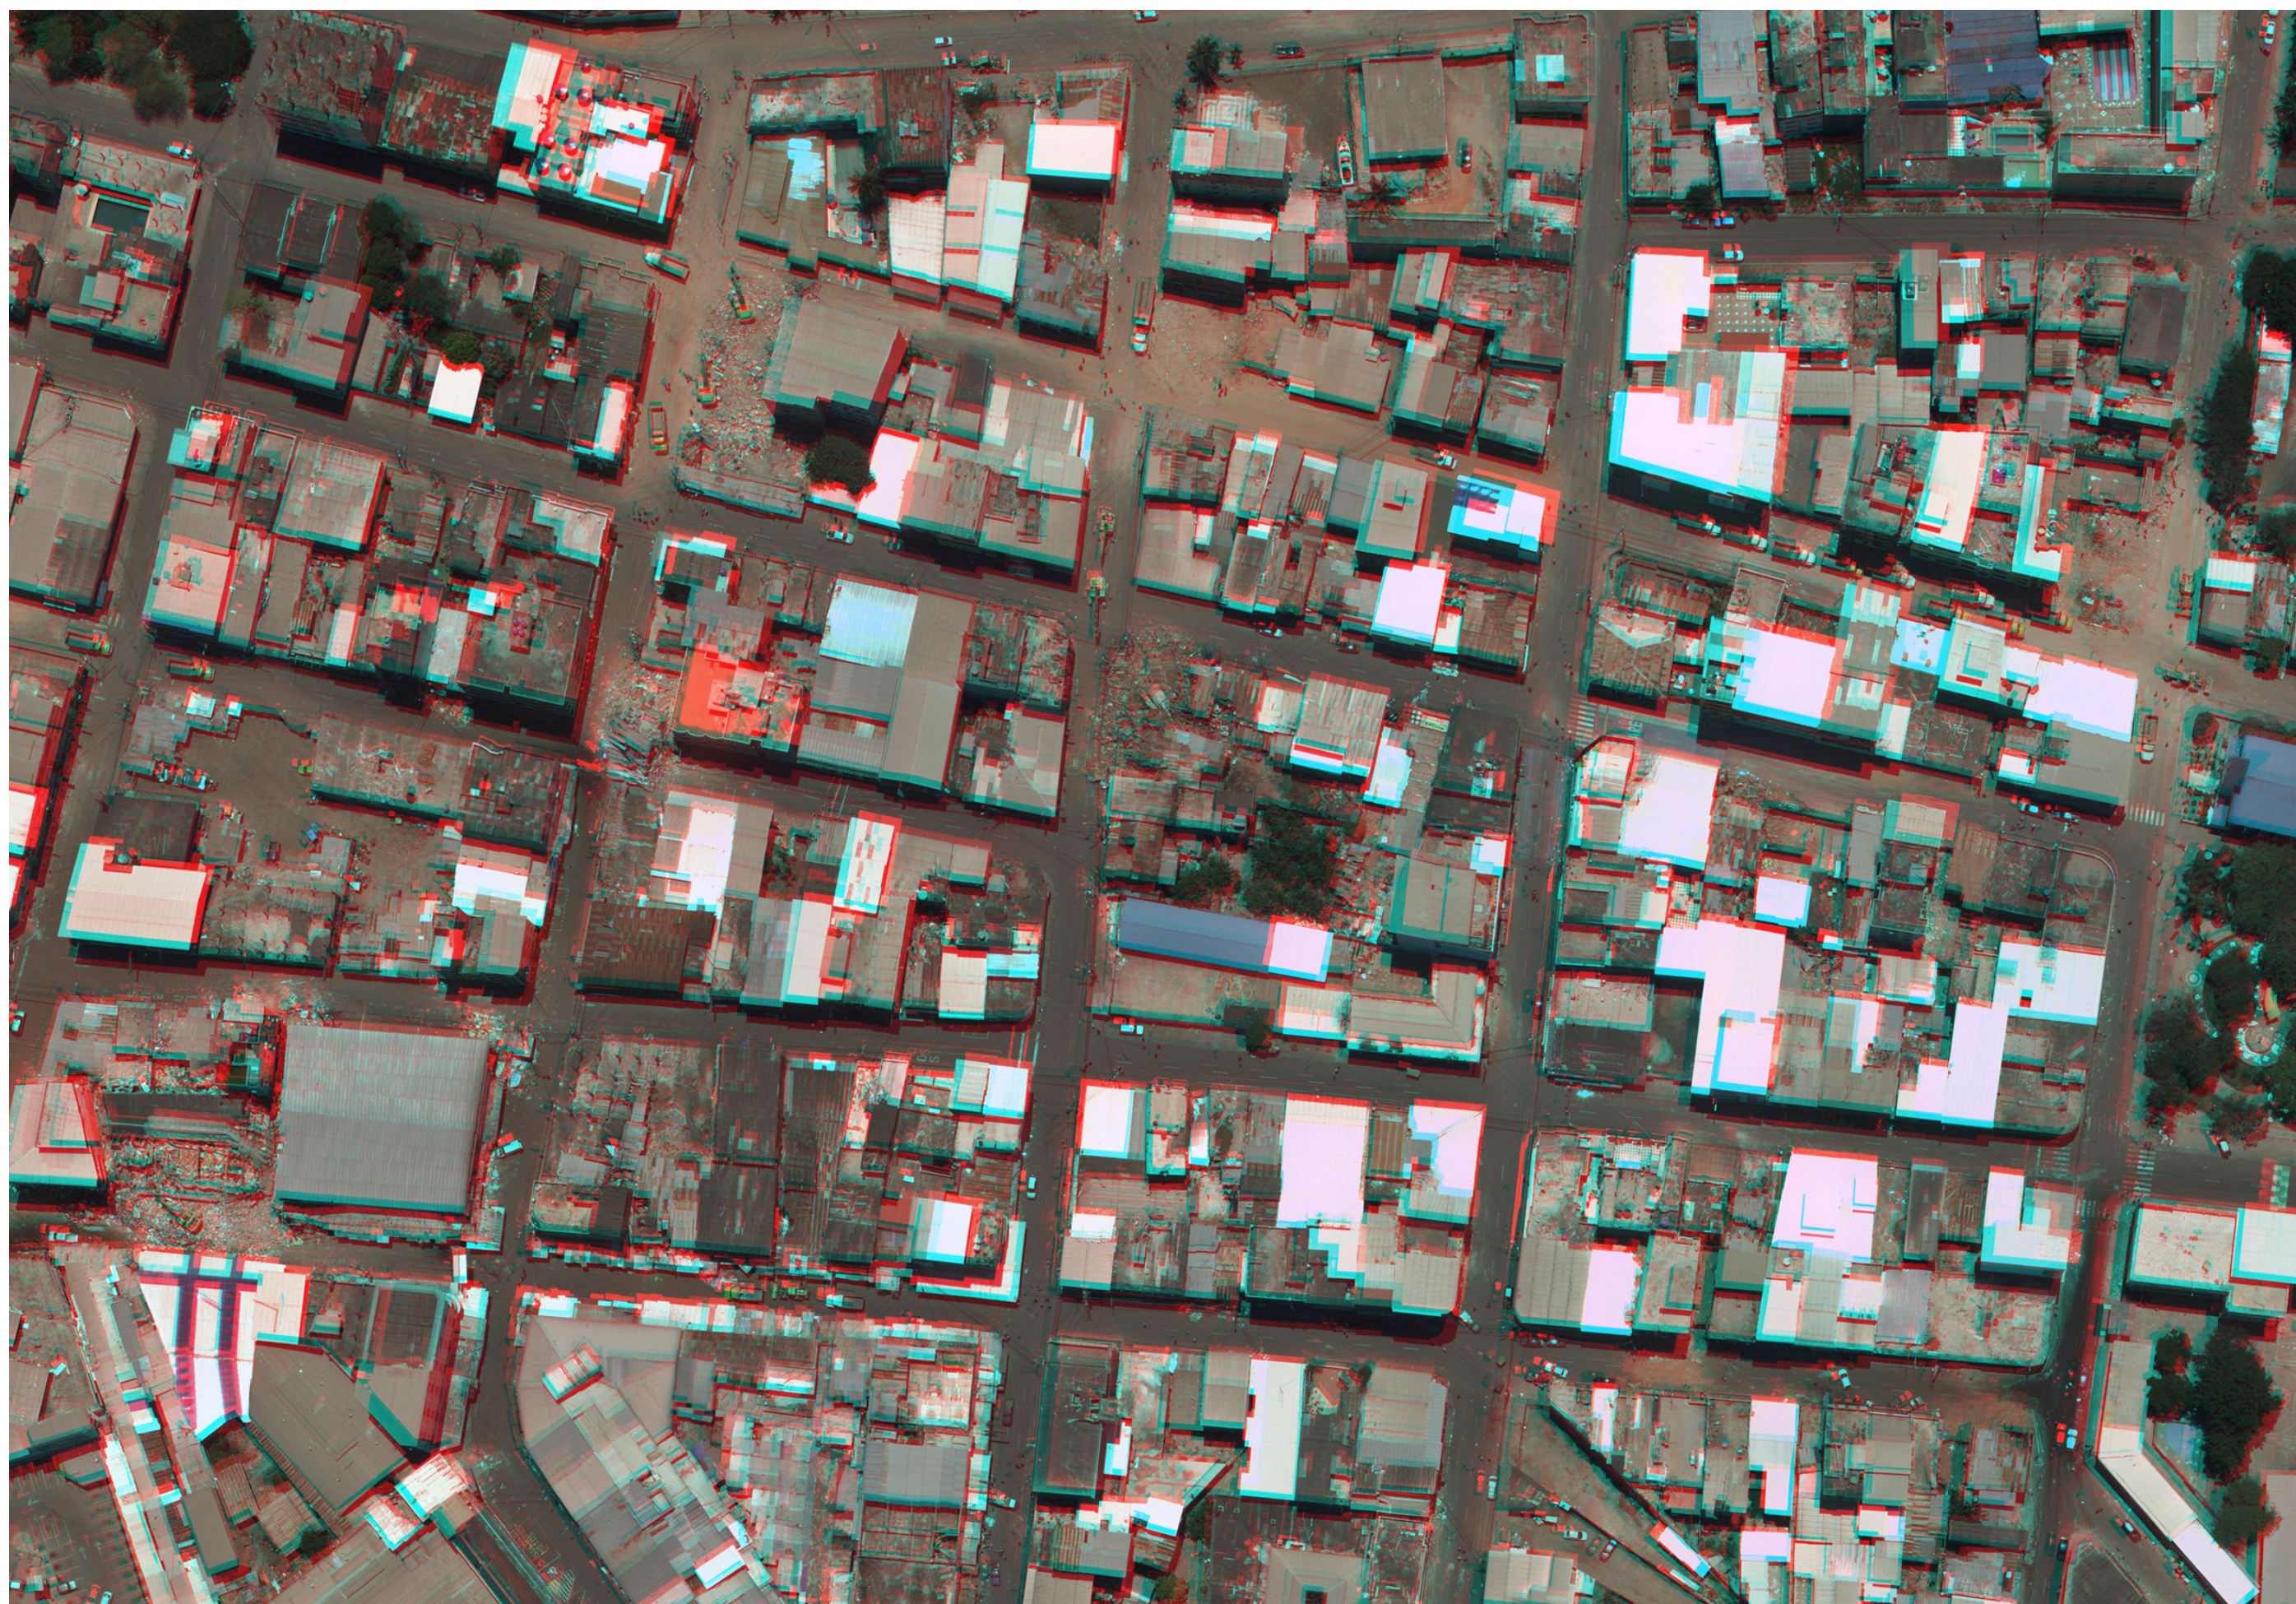
MANTA (PARTE 1)

RESUMEN DE EDIFICACIONES DESTRUIDAS Y AFECTADAS															
Localidad	No. construcciones totales	No. construcciones afectadas o destruidas	No. construcciones destruidas	No. construcciones afectadas	Porcentaje construcciones Destruidas	Porcentaje construcciones afectadas	Porcentaje construcciones afectadas o destruidas con respecto al total de la localidad	No. manzanas totales	No. manzanas		Porcentaje manzanas afectadas con respecto al total de la localidad	Población 2010	Población afectada		Porcentaje Población afectada con respecto al total de la localidad
									Afectadas	Sin afectación			Afectada	Sin afectación	
Manta	82 922	6 391	716	5 675	0,86	6,84	7,71	4 091	1 781	2 310	43,53	221 122	26 163	194 959	11,83

FECHA DE TOMA: 19 DE ABRIL DEL 2016, PROVINCIA: MANABÍ, CANTON: MANTA, PARROQUIA: MANTA, POBLADO: **MANTA (PARTE 1)**

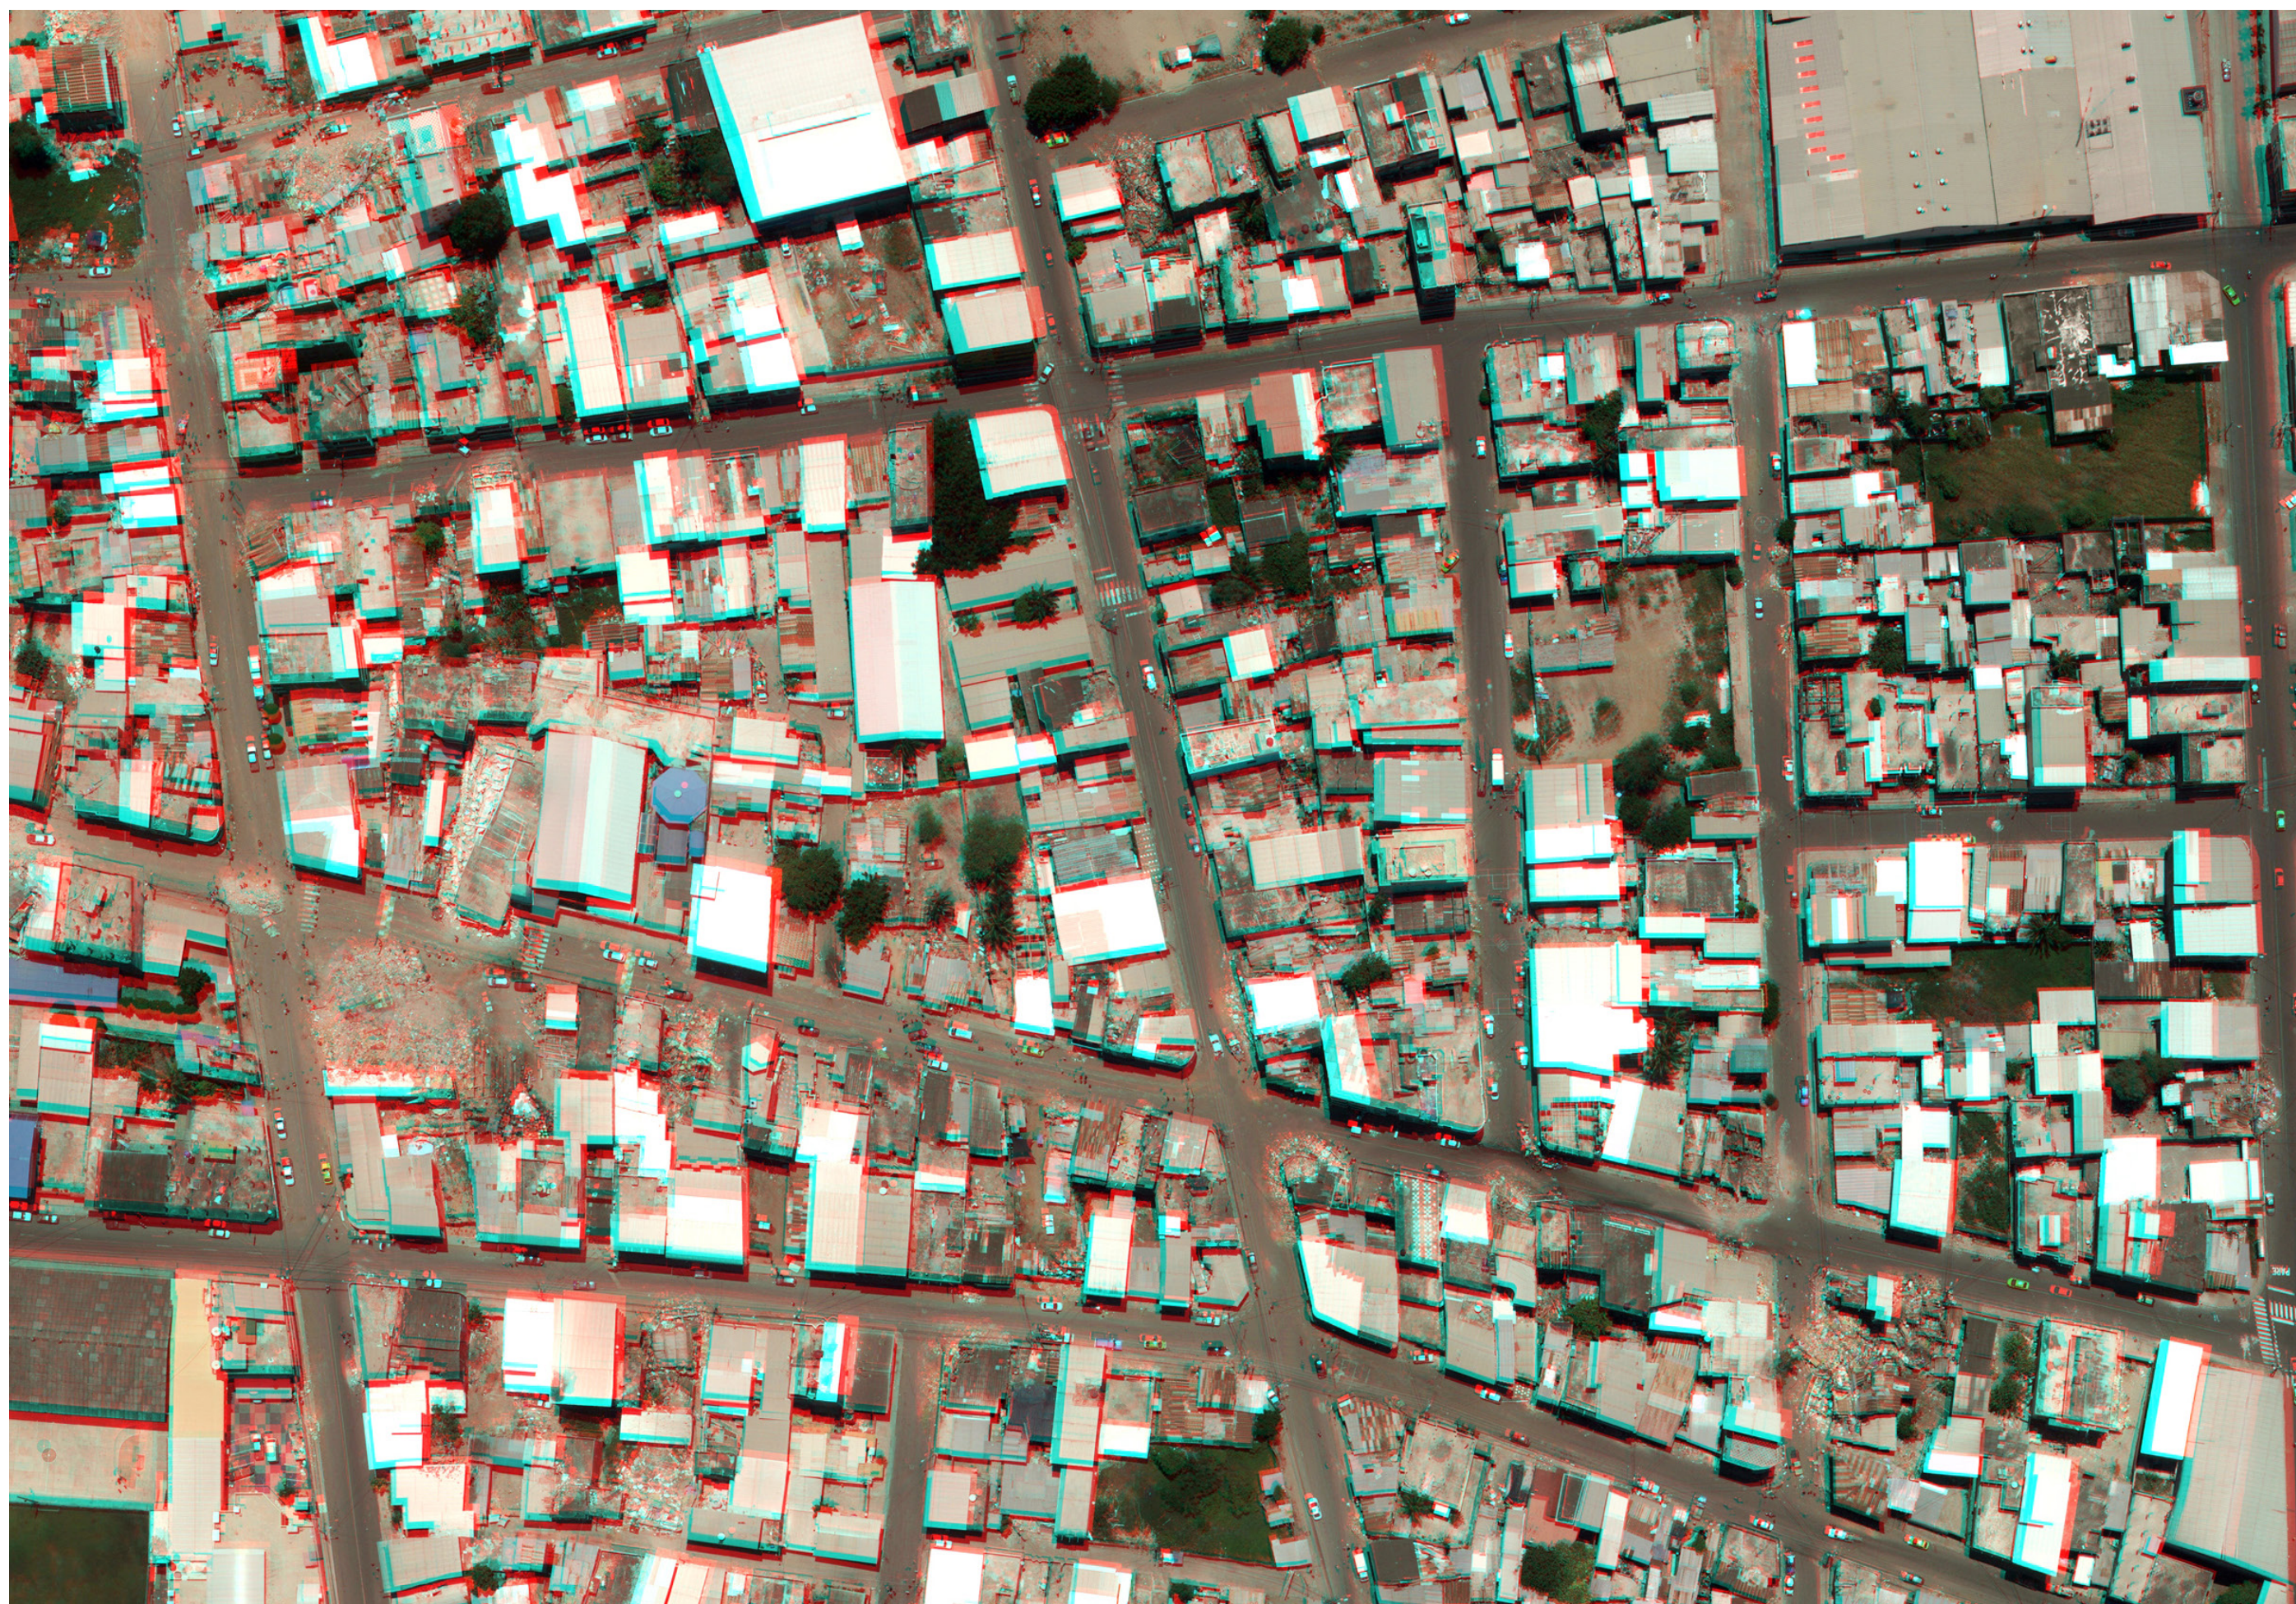
MANTA (PARTE 2)

RESUMEN DE EDIFICACIONES DESTRUIDAS Y AFECTADAS															
Localidad	No. construcciones totales	No. construcciones afectadas o destruidas	No. construcciones destruidas	No. construcciones afectadas	Porcentaje construcciones Destruidas	Porcentaje construcciones afectadas	Porcentaje construcciones afectadas o destruidas con respecto al total de la localidad	No. manzanas totales	No. manzanas		Porcentaje manzanas afectadas con respecto al total de la localidad	Población 2010	Población afectada		Porcentaje Población afectada con respecto al total de la localidad
									Afectadas	Sin afectación			Afectada	Sin afectación	
Manta	82 922	6 391	716	5 675	0,86	6,84	7,71	4 091	1 781	2 310	43,53	221 122	26 163	194 959	11,83

FECHA DE TOMA: 19 DE ABRIL DEL 2016, PROVINCIA: MANABÍ, CANTON: MANTA, PARROQUIA: MANTA, POBLADO: **MANTA (PARTE 2)**

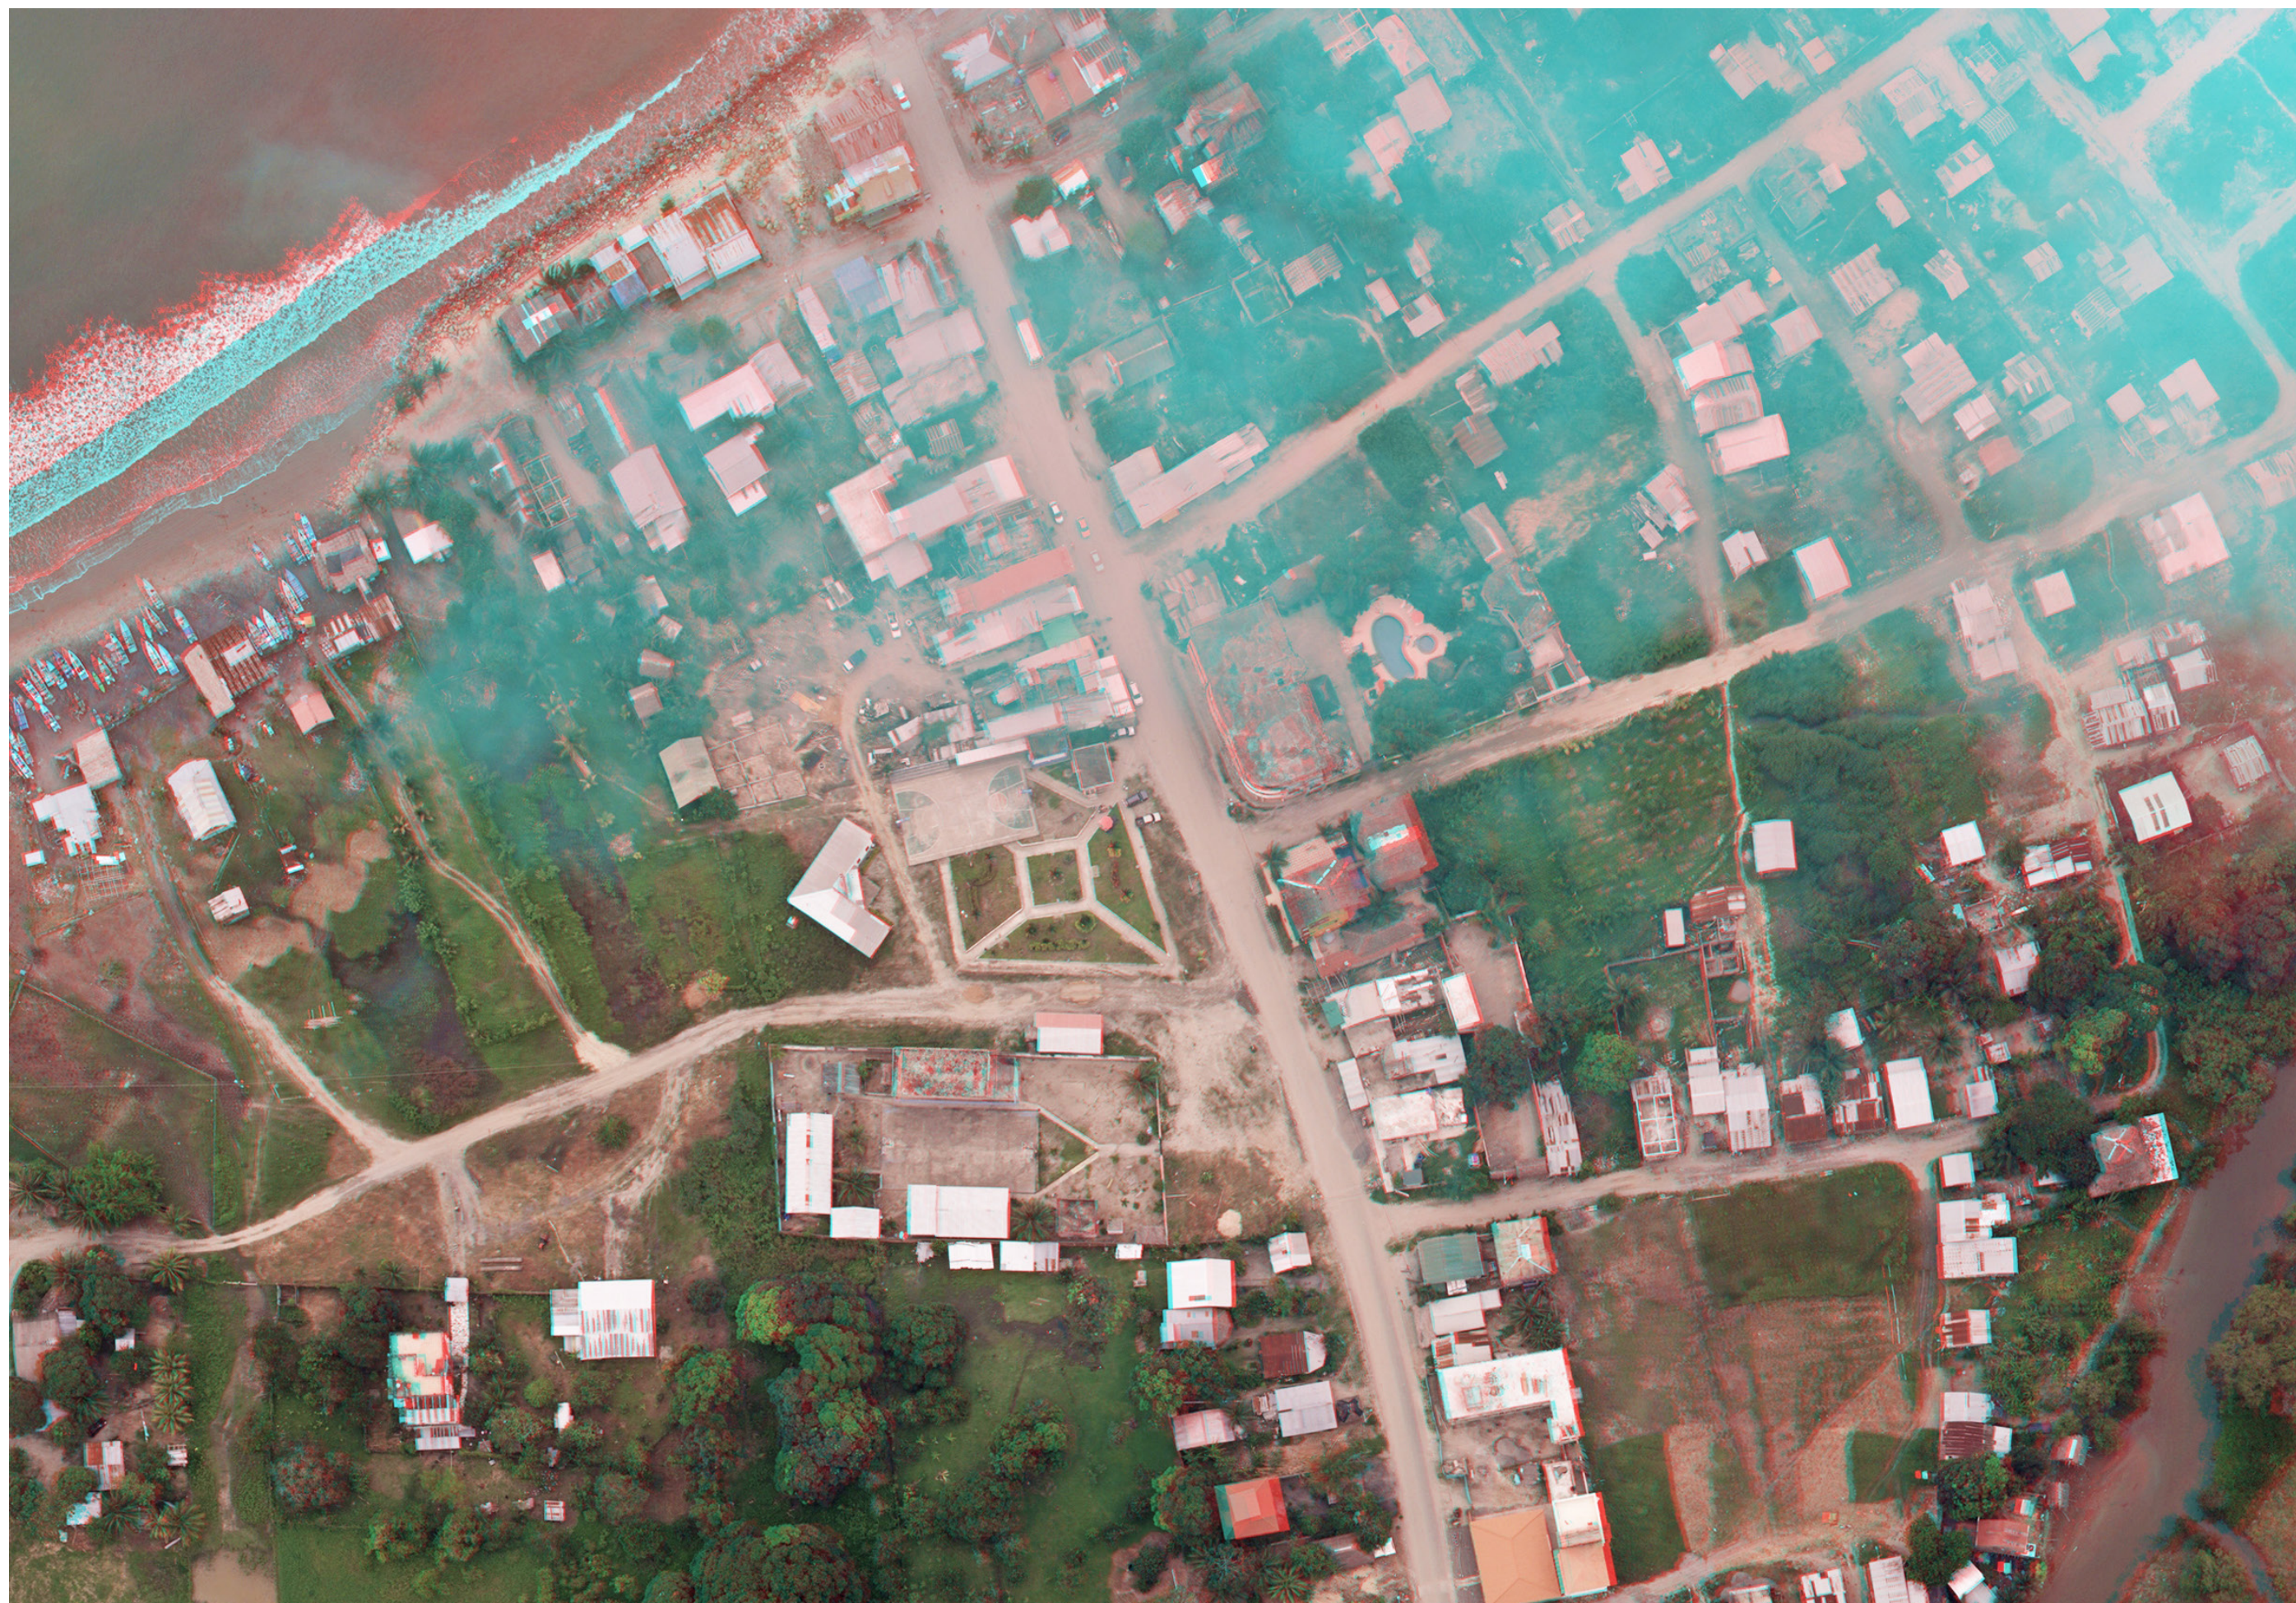
MOMPICHE

RESUMEN DE EDIFICACIONES DESTRUIDAS Y AFECTADAS															
Localidad	No. construcciones totales	No. construcciones afectadas o destruidas	No. construcciones destruidas	No. construcciones afectadas	Porcentaje construcciones Destruidas	Porcentaje construcciones afectadas	Porcentaje construcciones afectadas o destruidas con respecto al total de la localidad	No. manzanas totales	No. manzanas		Porcentaje manzanas afectadas con respecto al total de la localidad	Población 2010	Población afectada		Porcentaje Población afectada con respecto al total de la localidad
									Afectadas	Sin afectación			Afectada	Sin afectación	
Mompiche	401	63	57	6	14,21	1,50	15,71	15	10	5	66,67	1 716	252	1 464	14,69

FECHA DE TOMA: 18 DE ABRIL DEL 2016, PROVINCIA: ESMERALDAS, CANTON: MUISNE, PARROQUIA: MUISNE, POBLADO: **MOMPICHE**
