Instituto
Geográfico
Militar

ATLAS

DEL SISMO

ECUADOR 16 ABRIL 2016

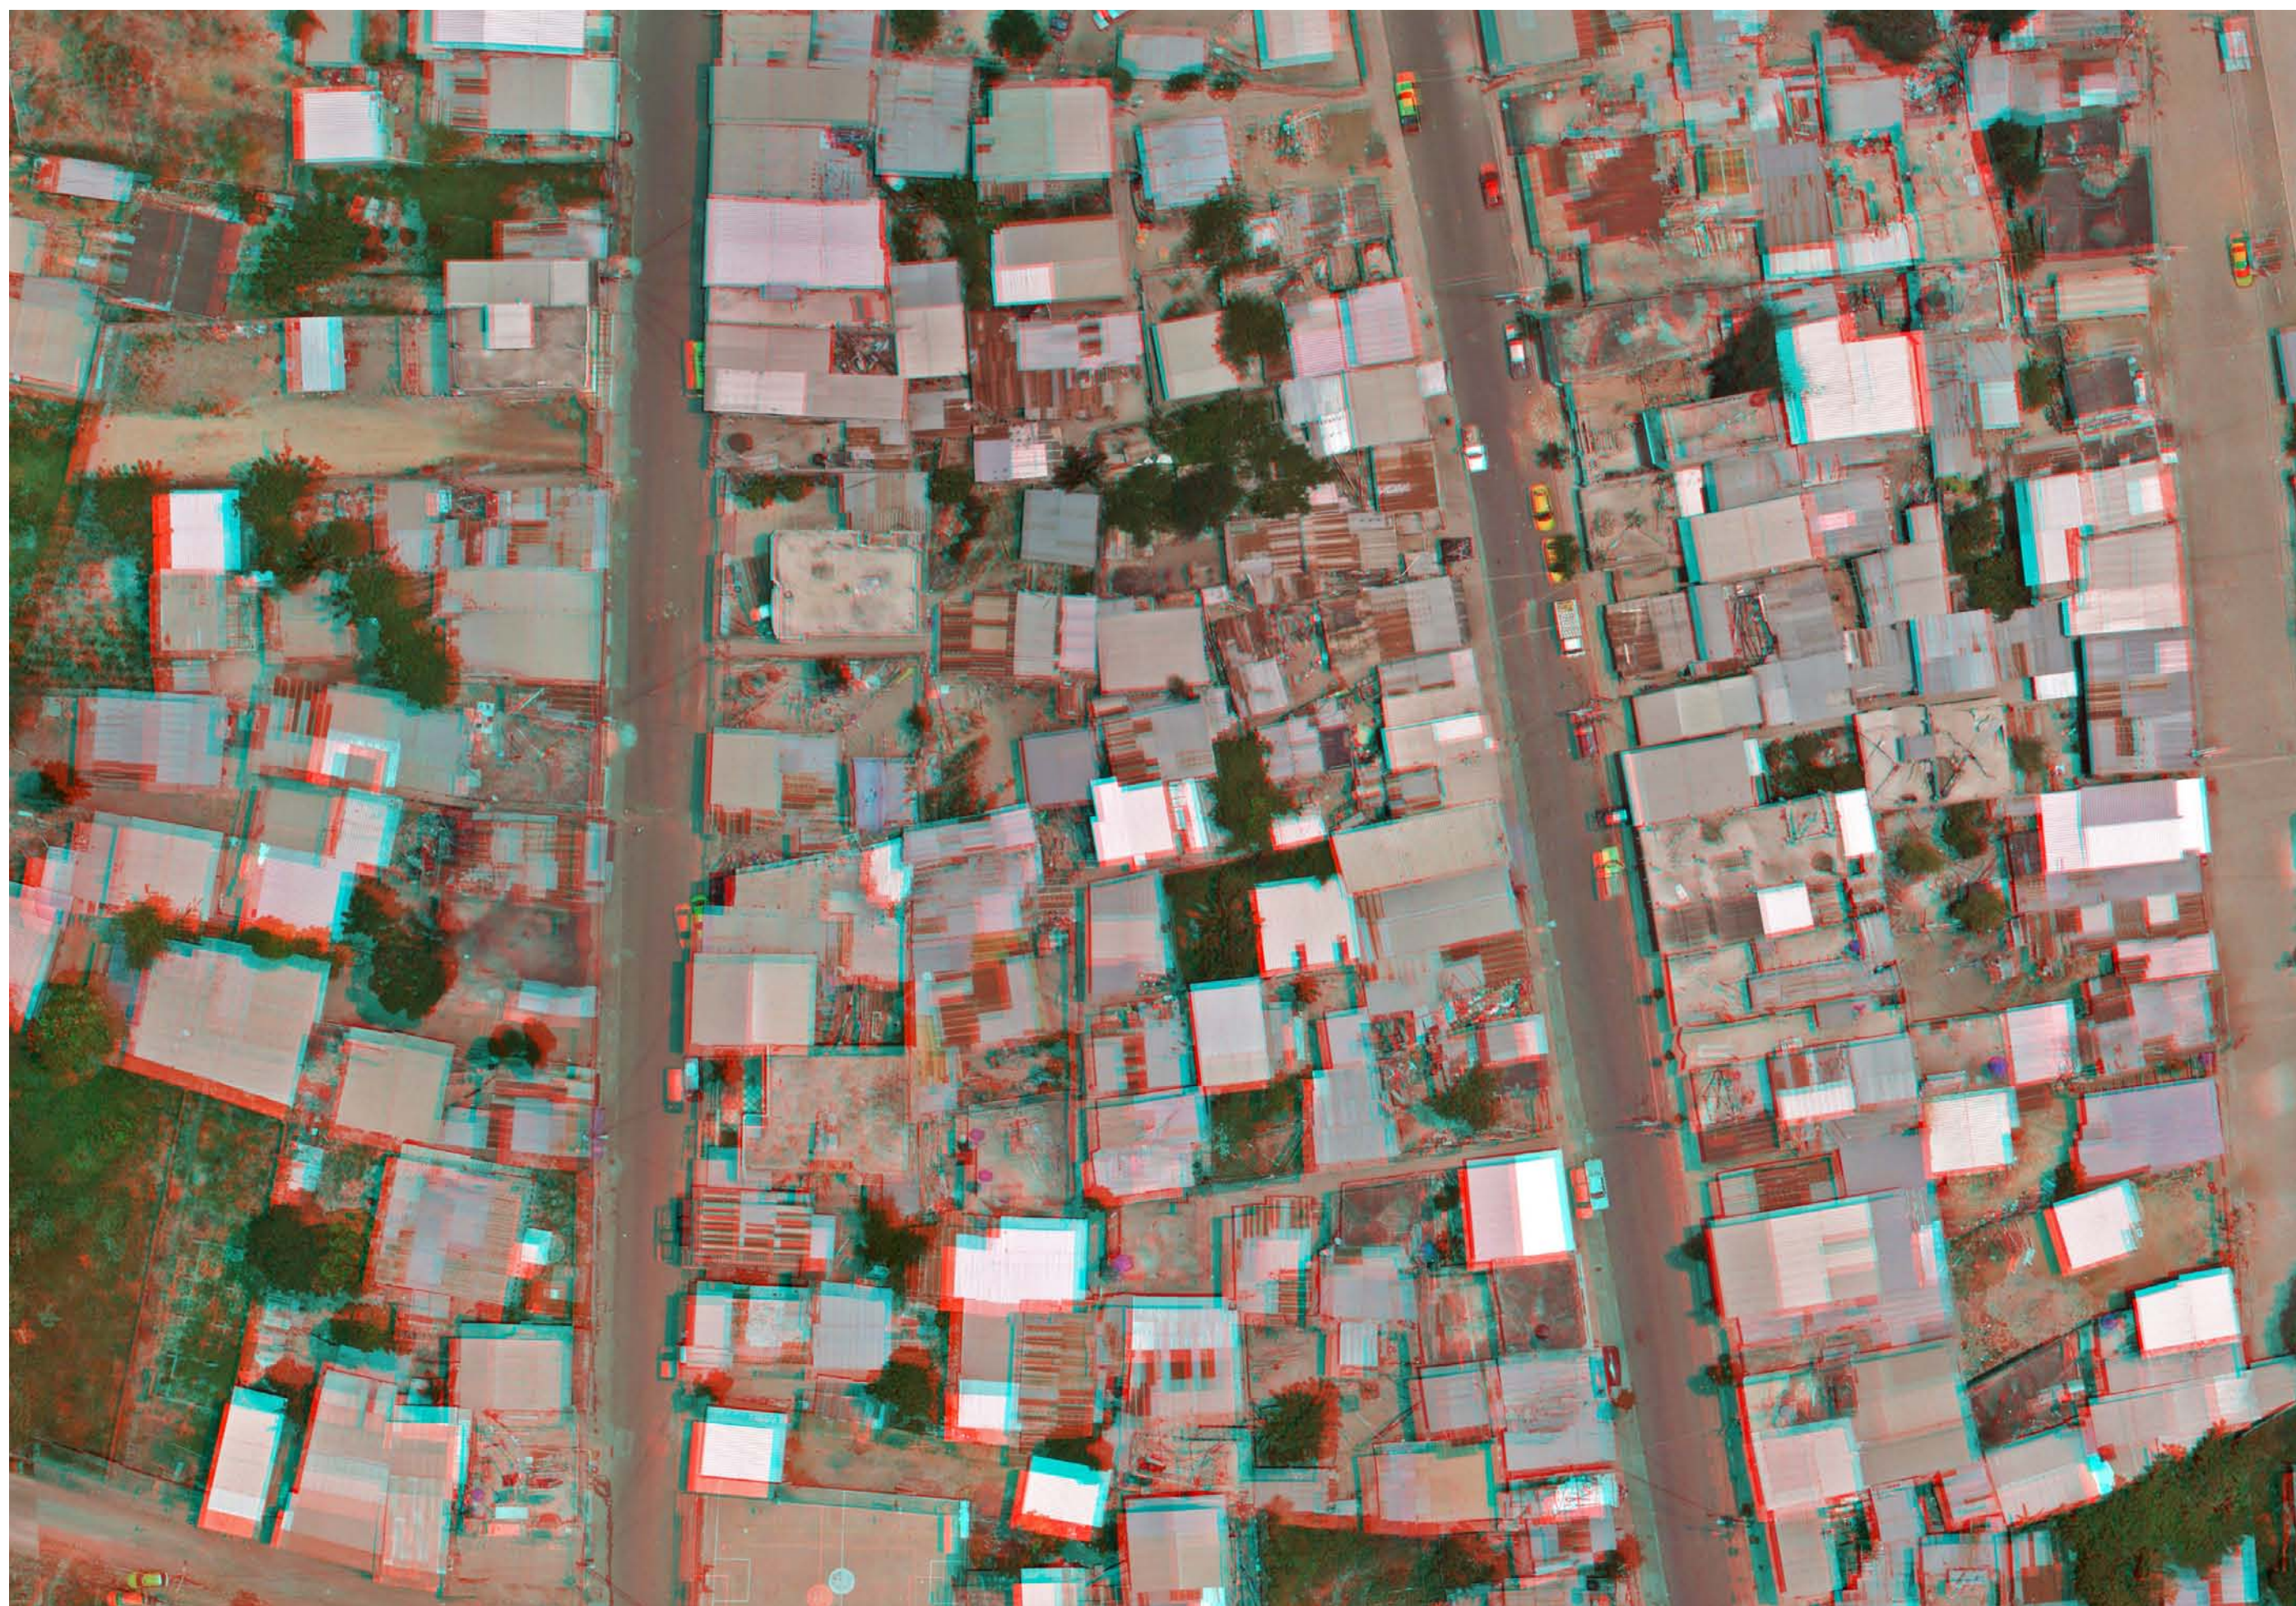
FECHA DE TOMA: 22 DE ABRIL DEL 2016, PROVINCIA: MANABÍ, CANTON: MONTECRISTI, PARROQUIA: MONTECRISTI, POBLADO: **MONTECRISTI**

RESUMEN DE EDIFICACIONES DESTRUIDAS Y AFECTADAS															
Localidad	No. construcciones totales	No. construcciones afectadas o destruidas	No. construcciones destruidas	No. construcciones afectadas	Porcentaje construcciones Destruidas	Porcentaje construcciones afectadas	Porcentaje construcciones afectadas o destruidas con respecto al total de la localidad	No. manzanas totales	No. manzanas		Porcentaje manzanas afectadas con respecto al total de la localidad	Población 2010	Población afectada		Porcentaje Población afectada con respecto al total de la localidad
									Afectadas	Sin afectación			Afectada	Sin afectación	
Montecristi	23 158	1480	119	1 361	0,51	5,88	6,39	1 685	502	1 183	29,79	67 842	4 324	63 518	6 37

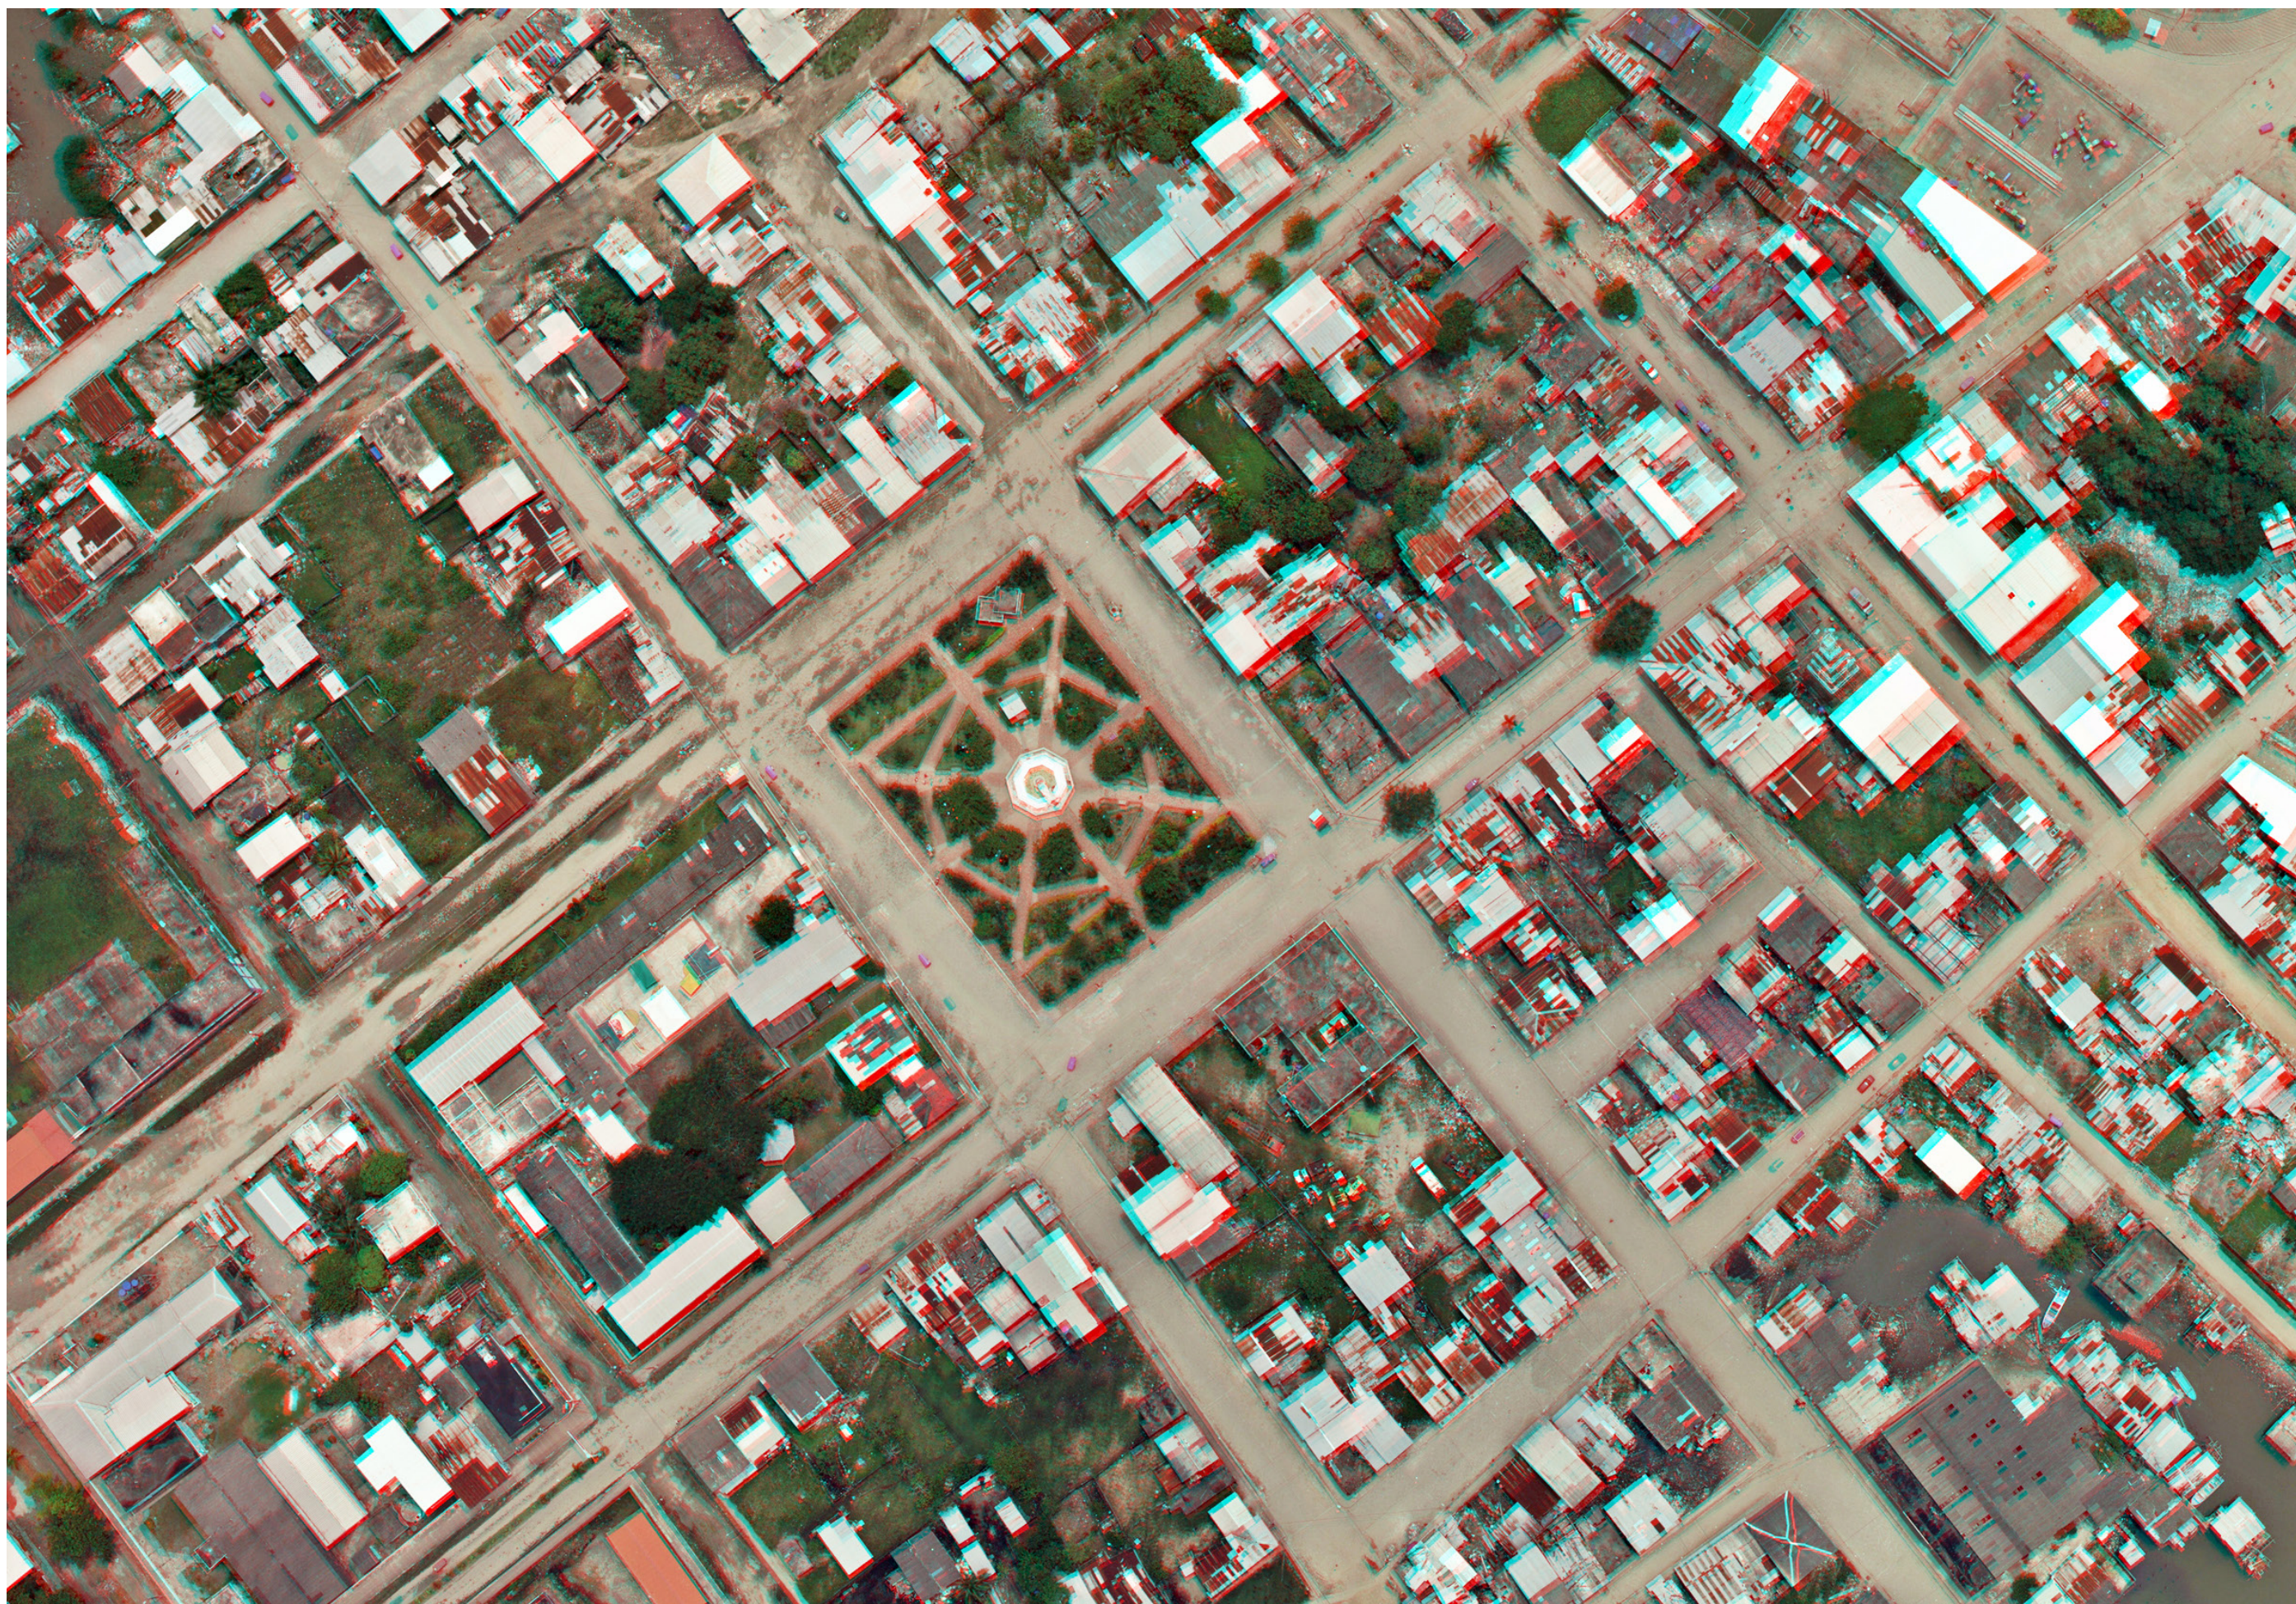
FECHA DE TOMA: 18 DE ABRIL DEL 2016, PROVINCIA: ESMERALDAS, CANTON: MUISNE, PARROQUIA: MUISNE, POBLADO: **MUISNE**

RESUMEN DE EDIFICACIONES DESTRUIDAS Y AFECTADAS															
Localidad	No. construcciones totales	No. construcciones afectadas o destruidas	No. construcciones destruidas	No. construcciones afectadas	Porcentaje construcciones Destruidas	Porcentaje construcciones afectadas	Porcentaje construcciones afectadas o destruidas con respecto al total de la localidad	No. manzanas totales	No. manzanas		Porcentaje manzanas afectadas con respecto al total de la localidad	Población 2010	Población afectada		Porcentaje Población afectada con respecto al total de la localidad
									Afectadas	Sin afectación			Afectada	Sin afectación	
Muisne	1 957	218	218	0	11,14	0,00	11,14	122	72	50	59,02	8 880	1 190	7 690	13,40

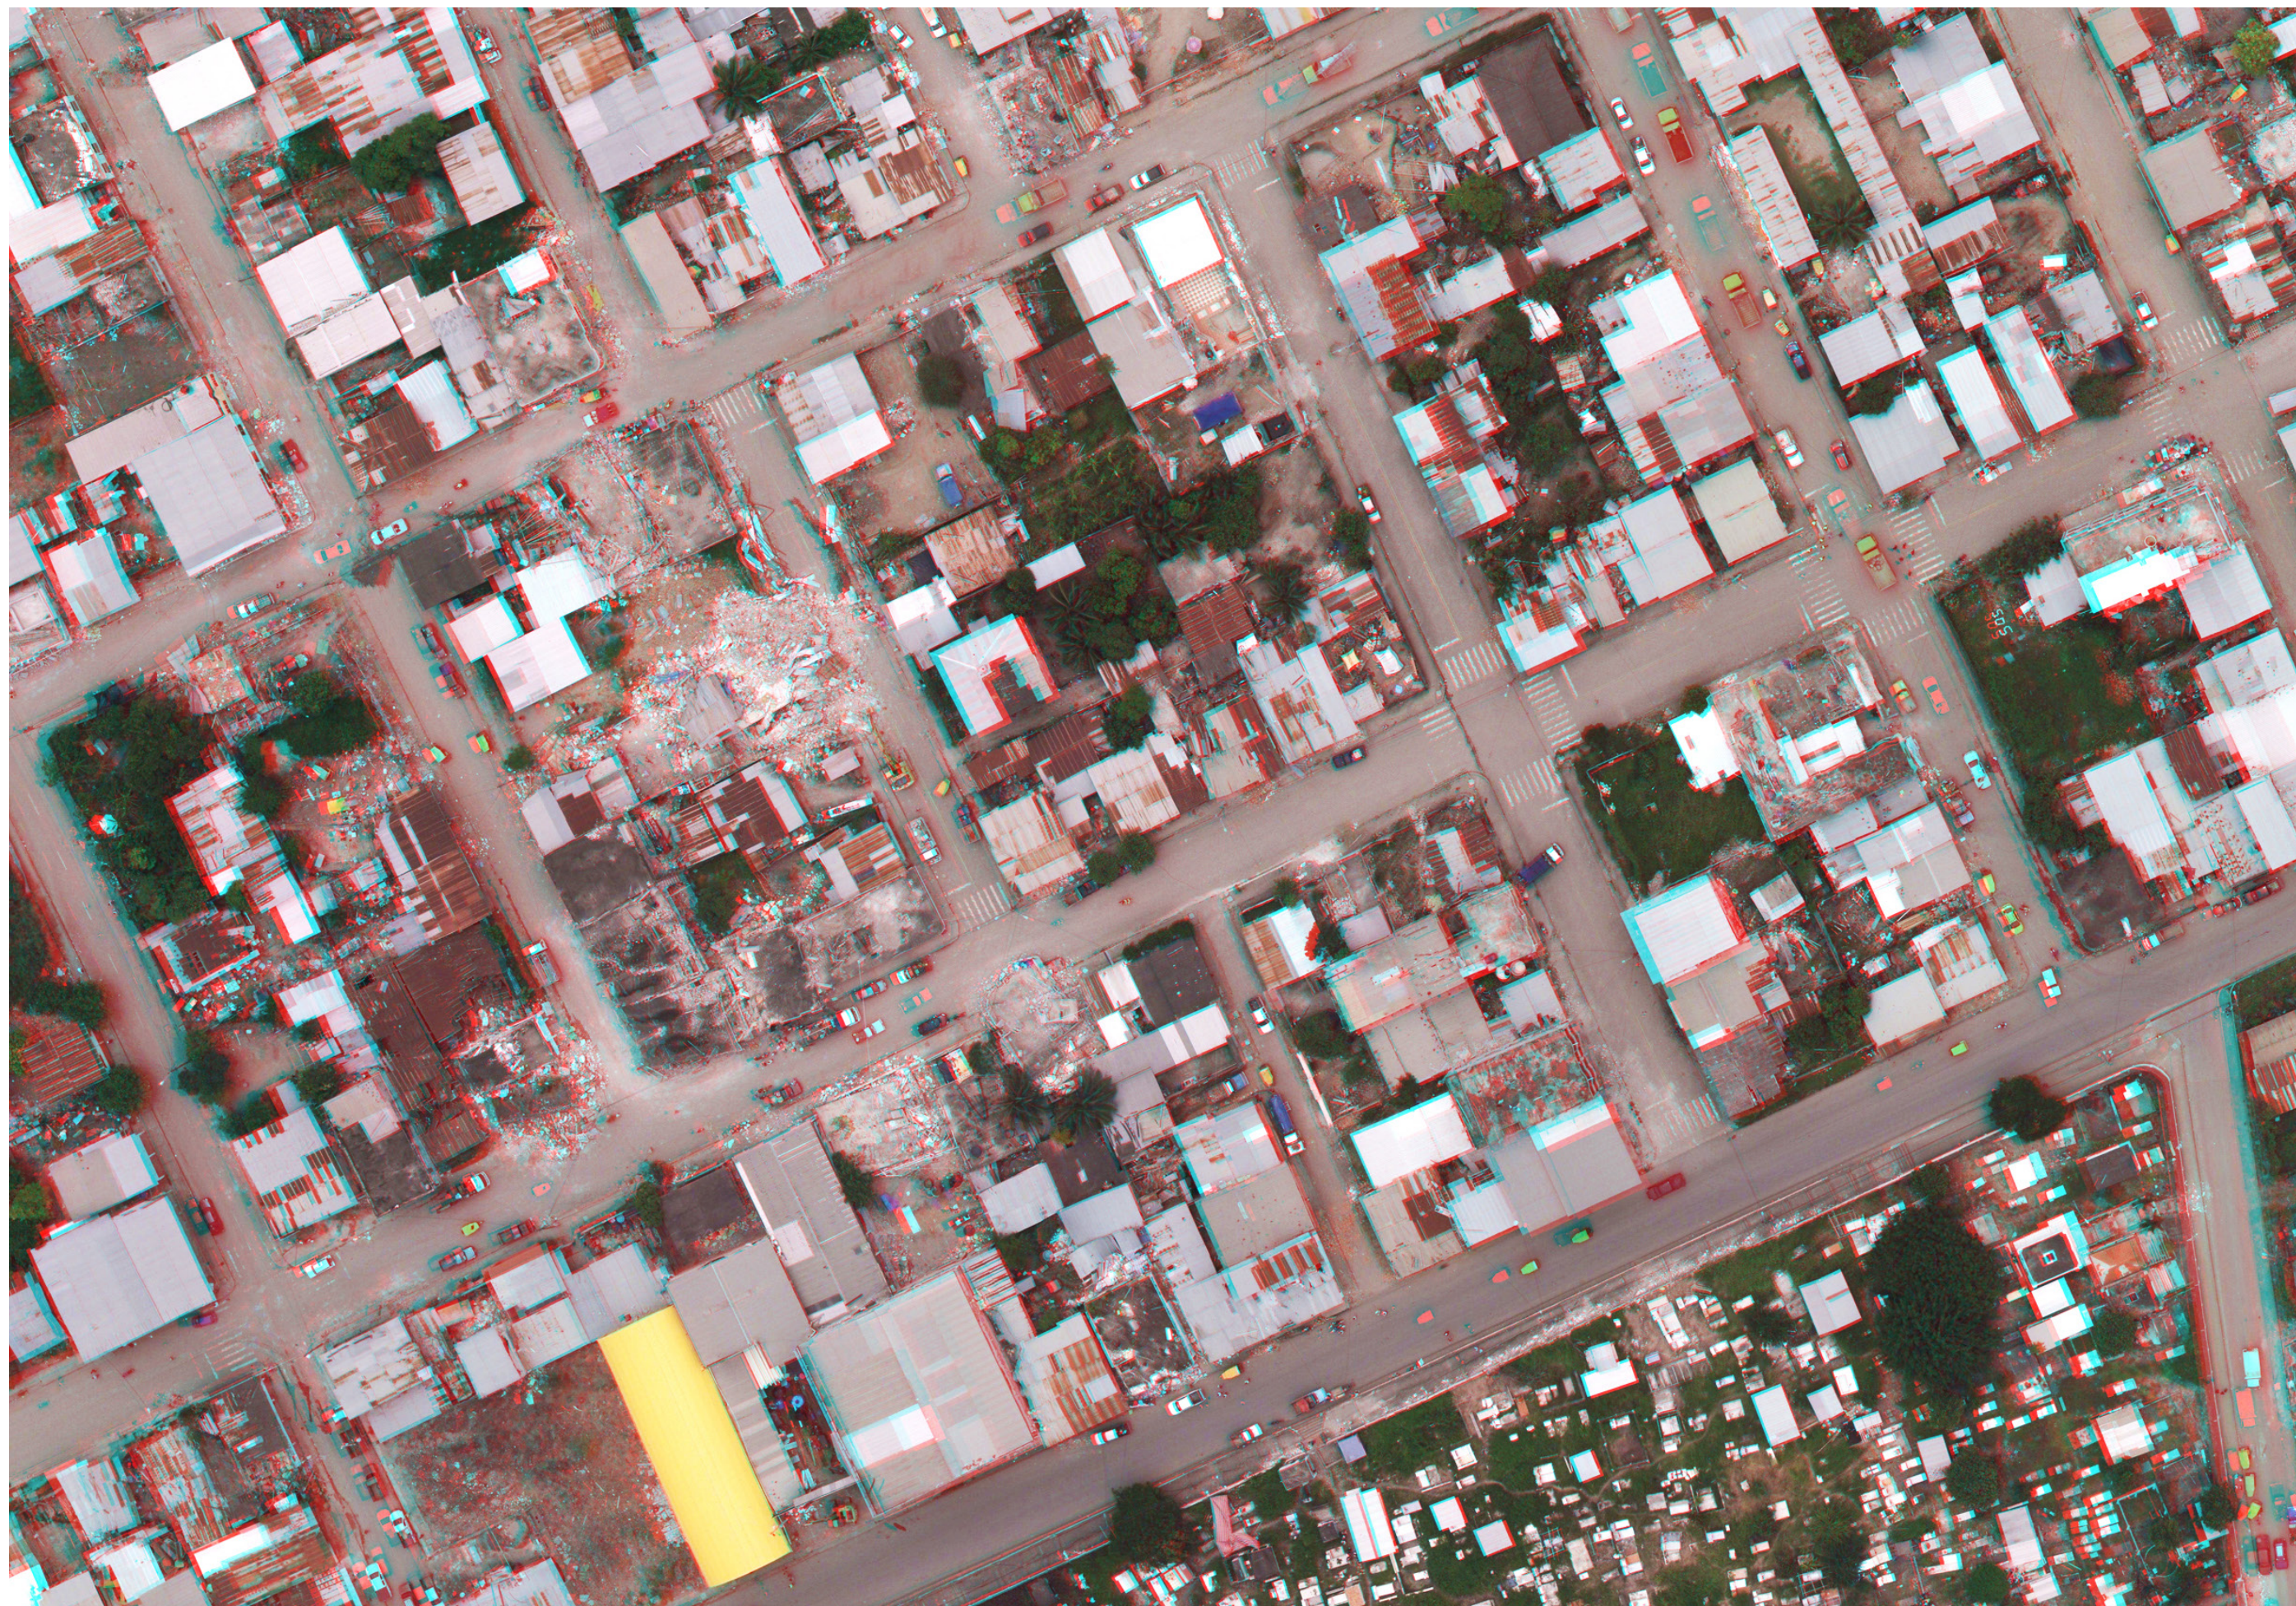
FECHA DE TOMA: 18 DE ABRIL DEL 2016, PROVINCIA: MANABÍ, CANTON: PEDERNALES, PARROQUIA: PEDERNALES, POBLADO: **PEDERNALES (PARTE 1)**

RESUMEN DE EDIFICACIONES DESTRUIDAS Y AFECTADAS															
Localidad	No. construcciones totales	No. construcciones afectadas o destruidas	No. construcciones destruidas	No. construcciones afectadas	Porcentaje construcciones Destruidas	Porcentaje construcciones afectadas	Porcentaje construcciones afectadas o destruidas con respecto al total de la localidad	No. manzanas totales	No. manzanas		Porcentaje manzanas afectadas con respecto al total de la localidad	Población 2010	Población afectada		Porcentaje Población afectada con respecto al total de la localidad
									Afectadas	Sin afectación			Afectada	Sin afectación	
Pedernales	5 995	597	597	0	9,96	0,00	9,96	450	195	255	43,33	33 640	2 466	31 174	7,33

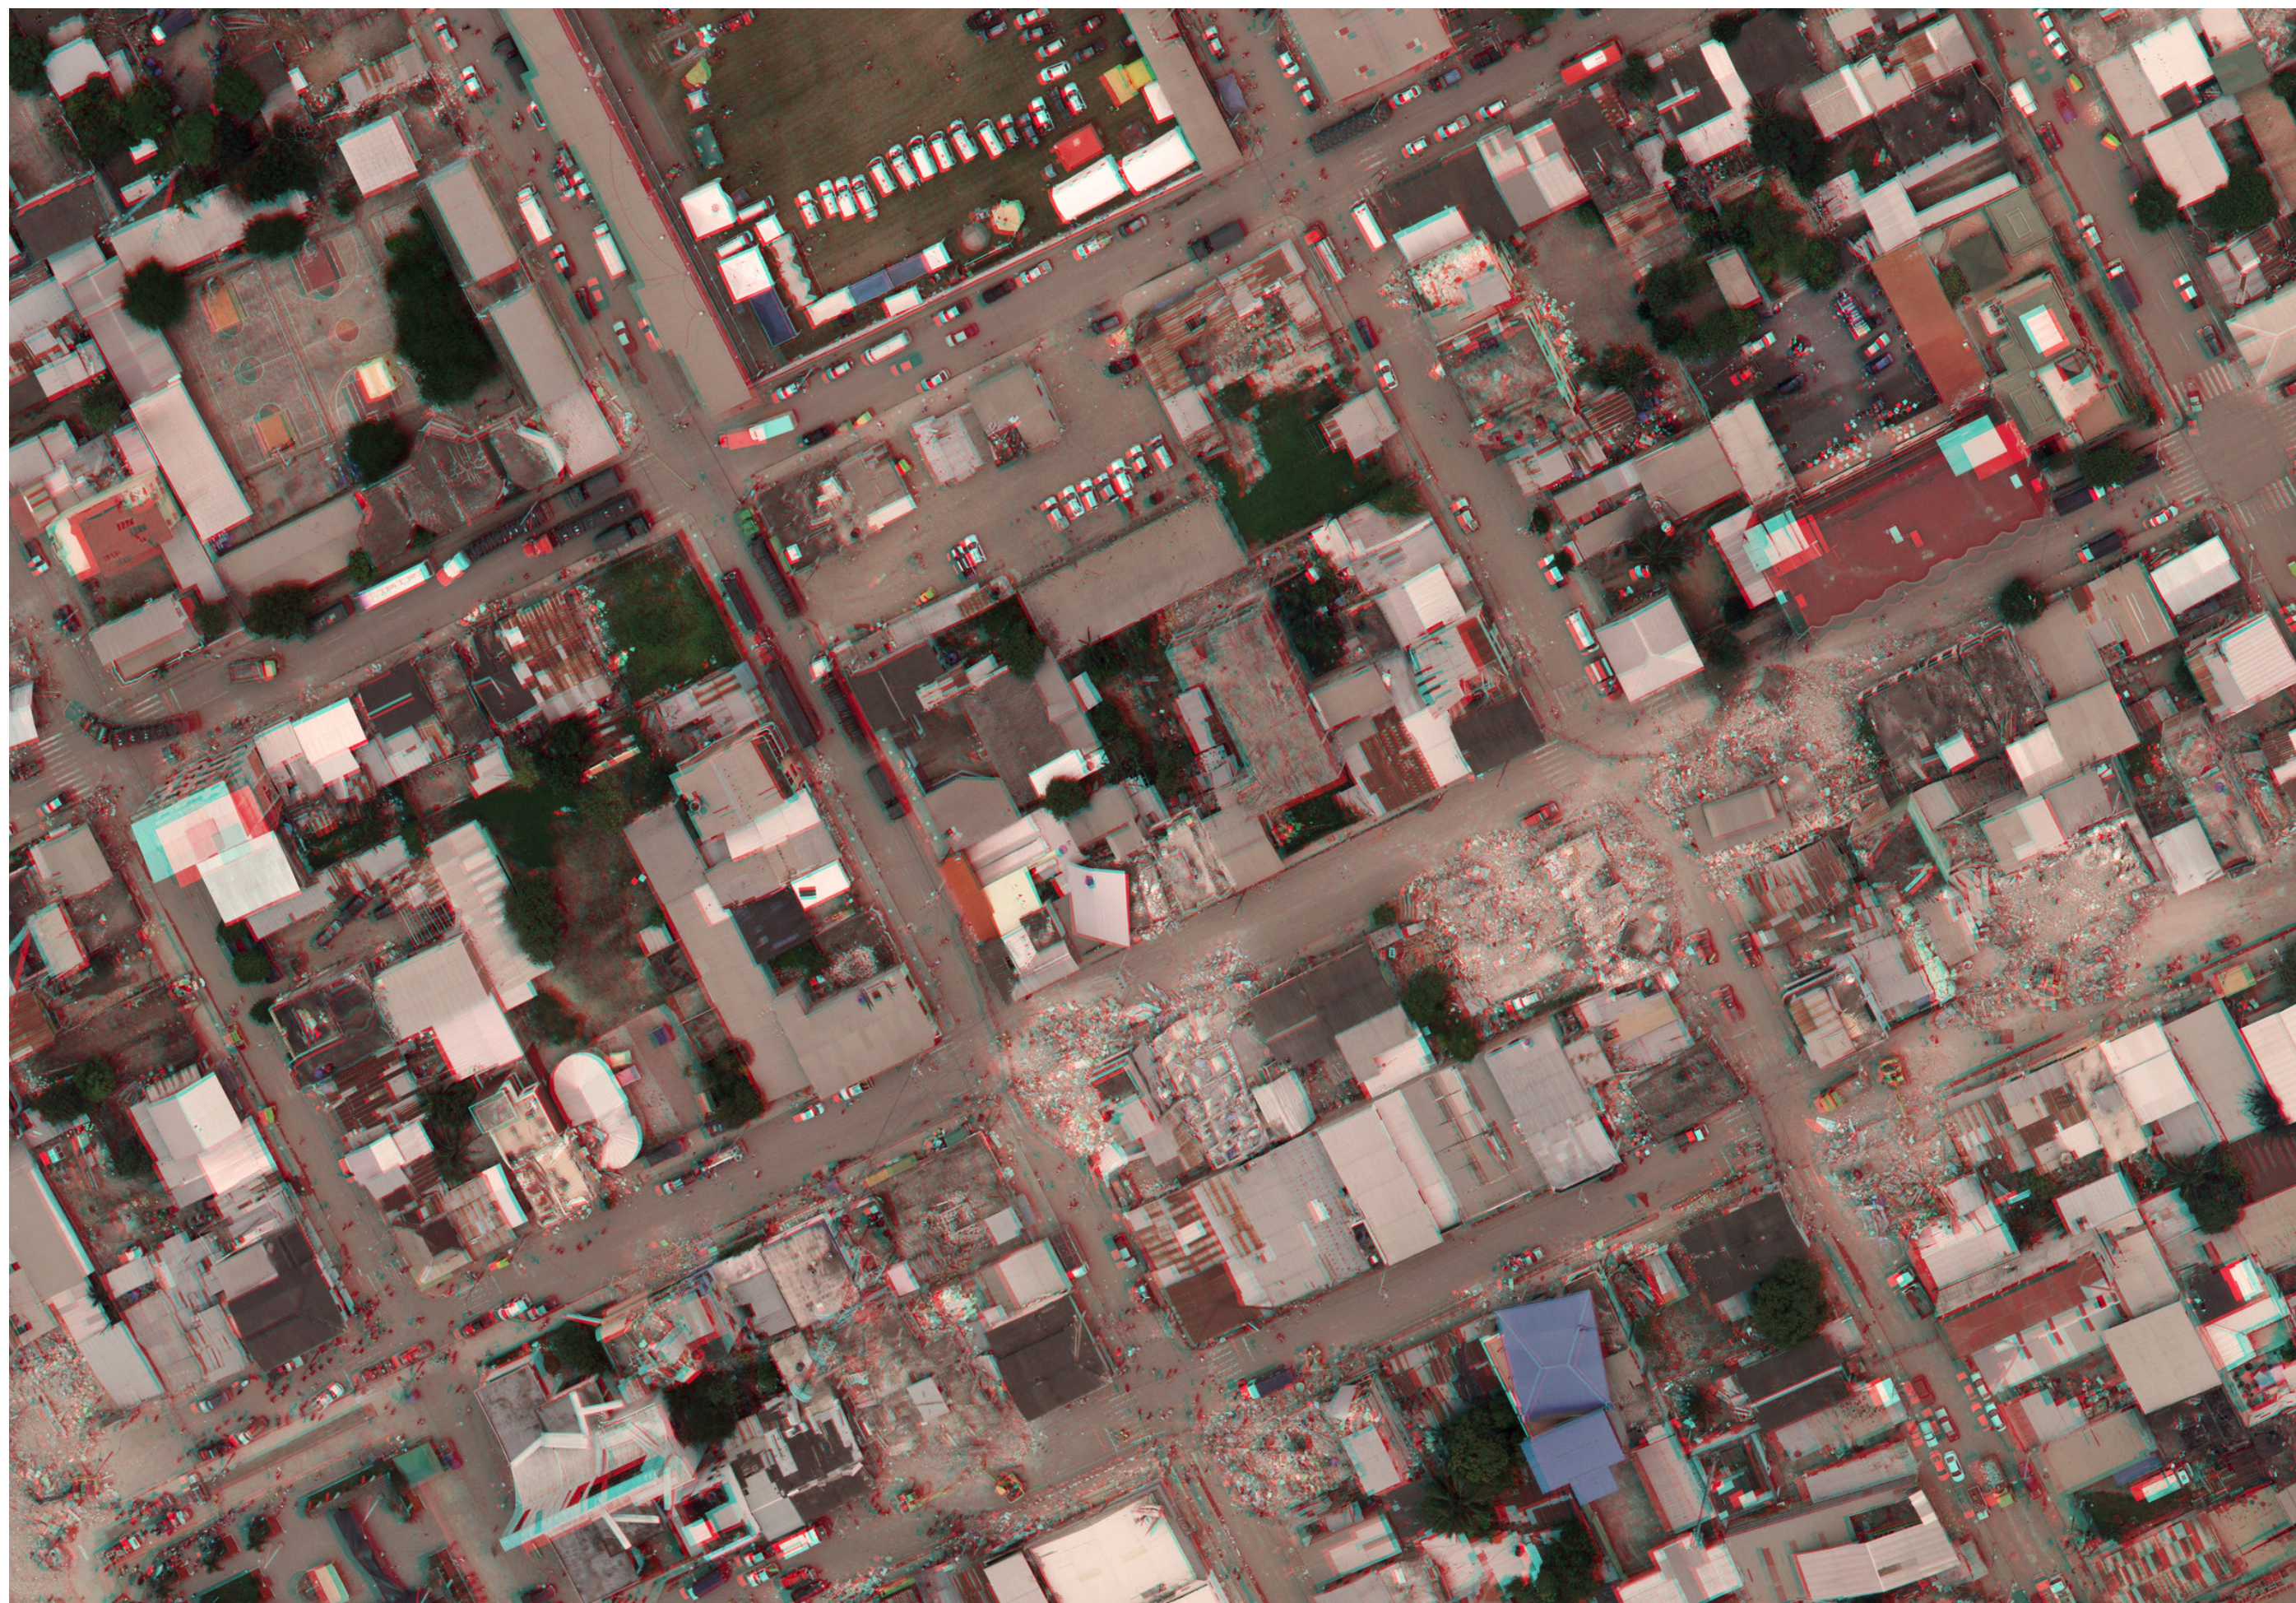
FECHA DE TOMA: 18 DE ABRIL DEL 2016, PROVINCIA: MANABÍ, CANTON: PEDERNALES, PARROQUIA: PEDERNALES, POBLADO: **PEDERNALES (PARTE 2)**

RESUMEN DE EDIFICACIONES DESTRUIDAS Y AFECTADAS															
Localidad	No. construcciones totales	No. construcciones afectadas o destruidas	No. construcciones destruidas	No. construcciones afectadas	Porcentaje construcciones Destruidas	Porcentaje construcciones afectadas	Porcentaje construcciones afectadas o destruidas con respecto al total de la localidad	No. manzanas totales	No. manzanas		Porcentaje manzanas afectadas con respecto al total de la localidad	Población 2010	Población afectada		Porcentaje Población afectada con respecto al total de la localidad
									Afectadas	Sin afectación			Afectada	Sin afectación	
Pedernales	5 995	597	597	0	9,96	0,00	9,96	450	195	255	43,33	33 640	2 466	31 174	7,33

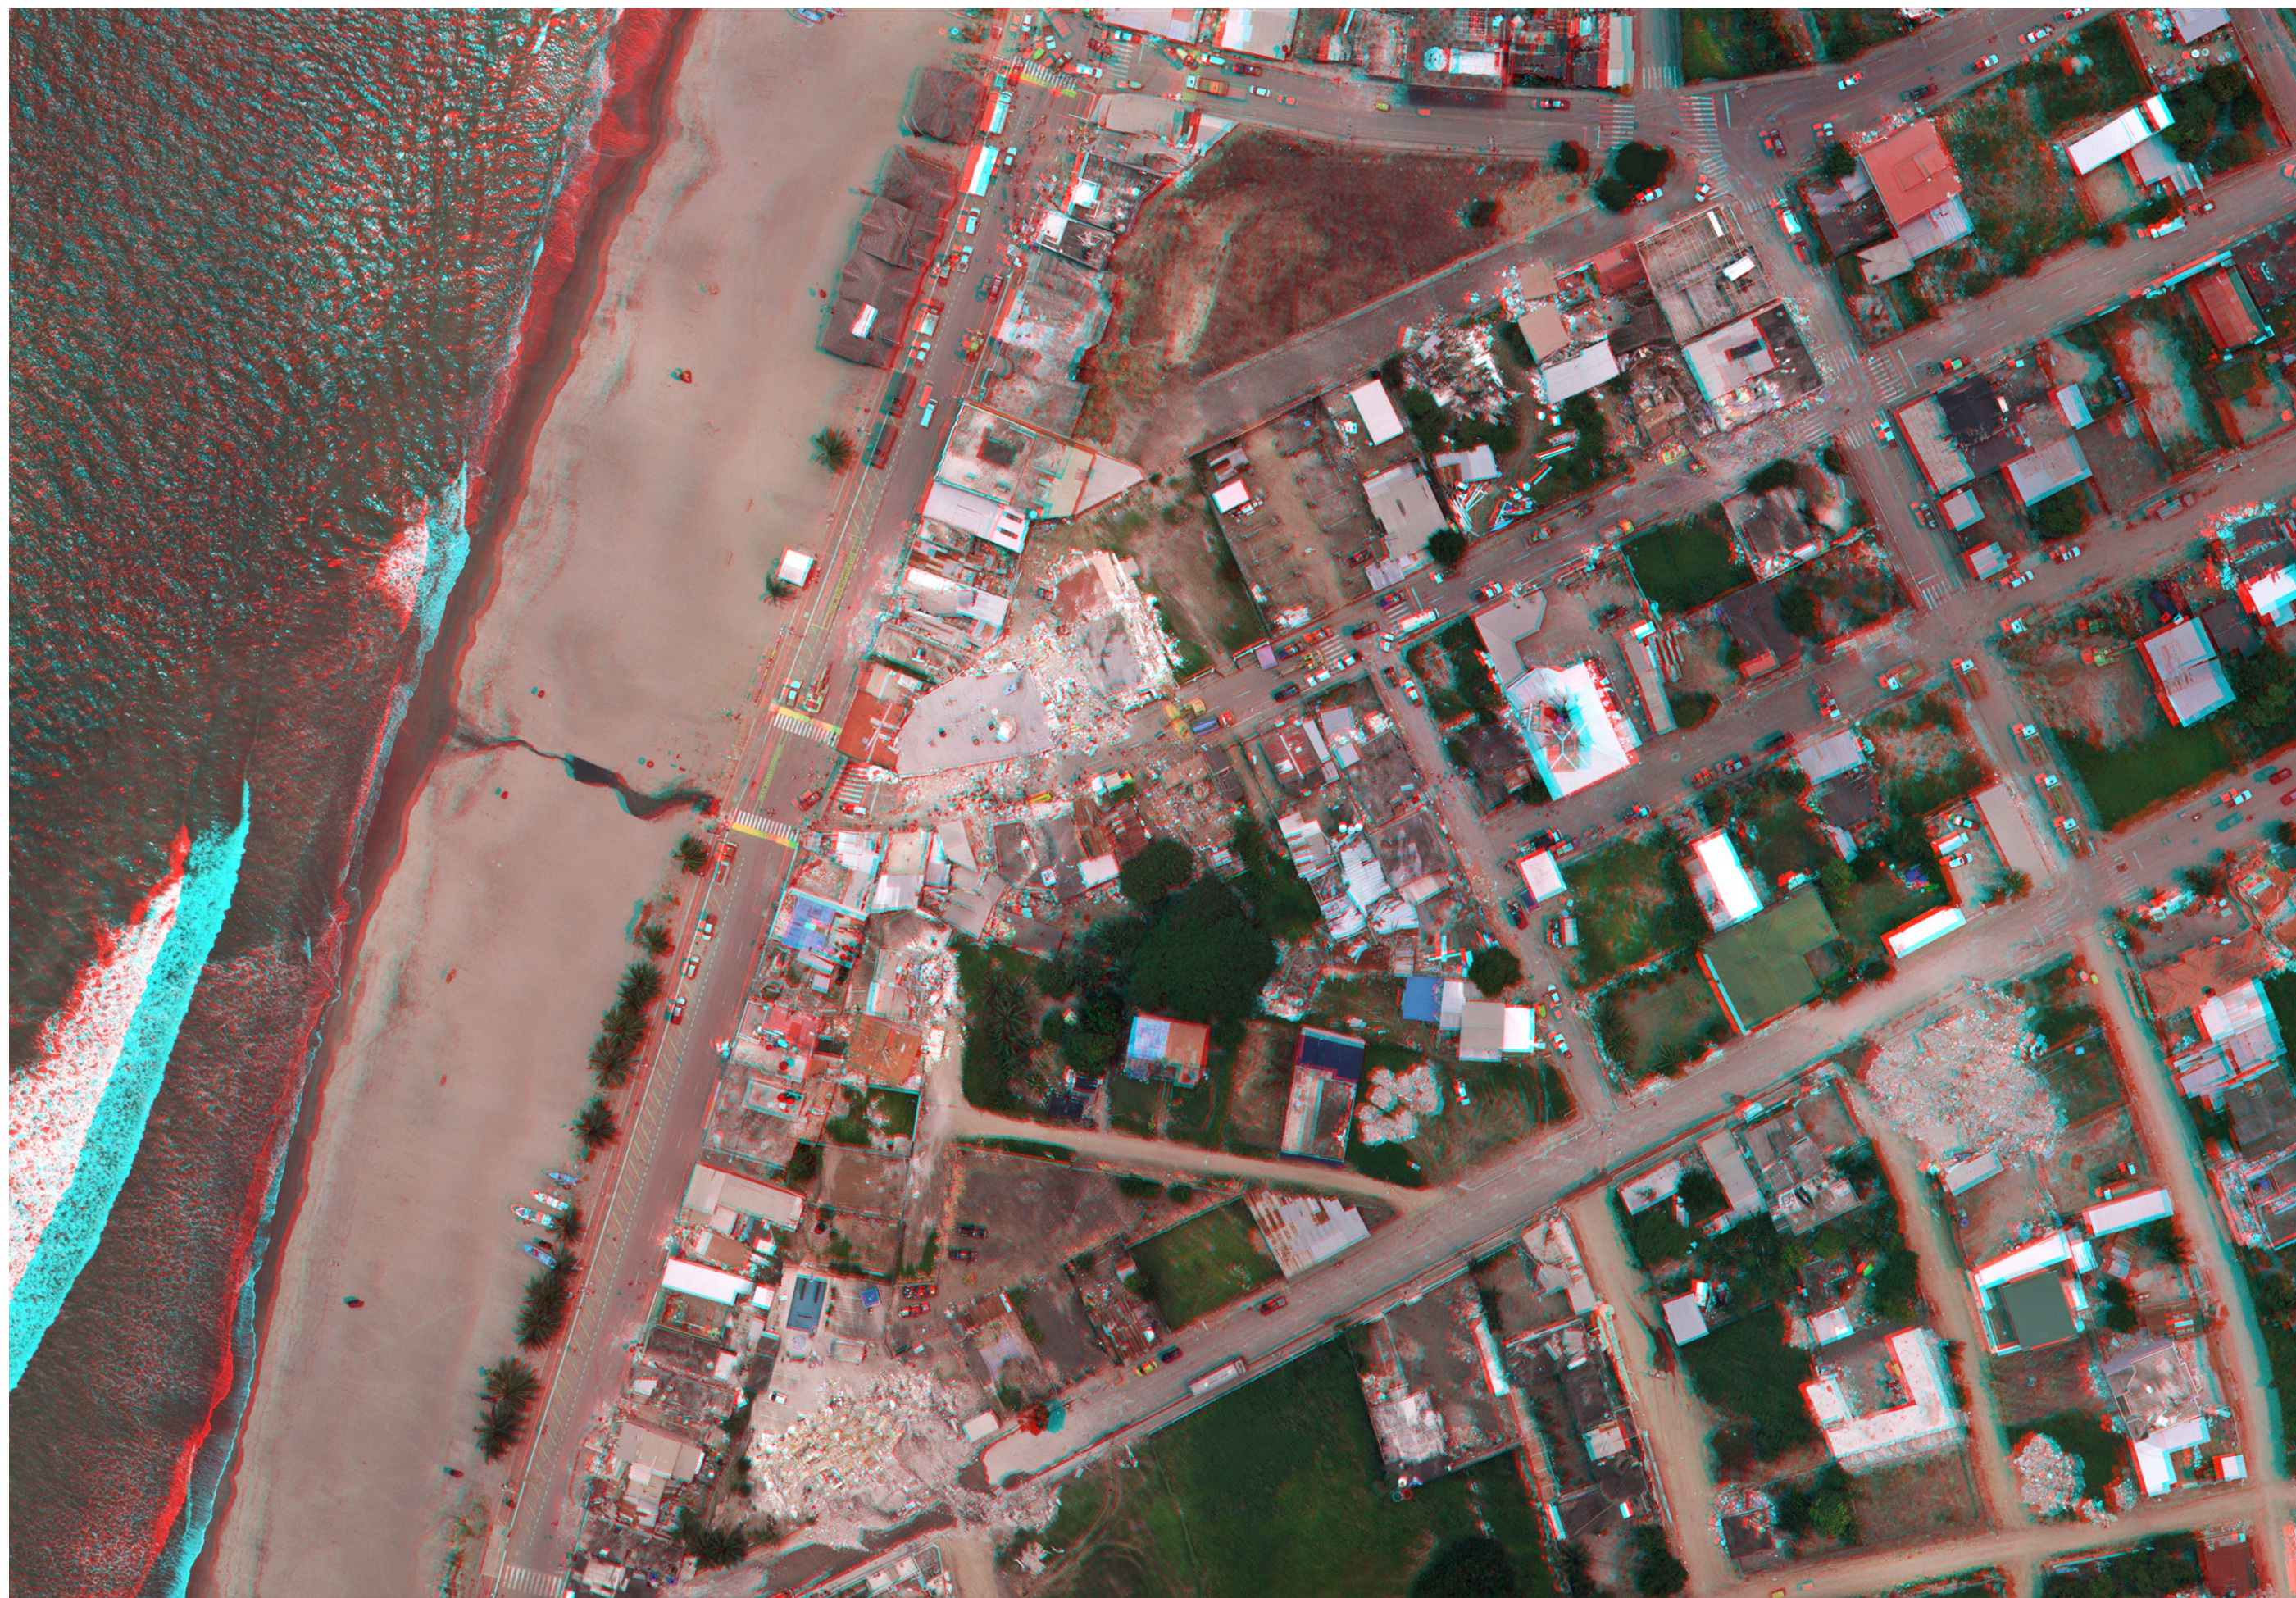
FECHA DE TOMA: 18 DE ABRIL DEL 2016, PROVINCIA: MANABÍ, CANTON: PEDERNALES, PARROQUIA: PEDERNALES, POBLADO: **PEDERNALES (PARTE 3)**

RESUMEN DE EDIFICACIONES DESTRUIDAS Y AFECTADAS															
Localidad	No. construcciones totales	No. construcciones afectadas o destruidas	No. construcciones destruidas	No. construcciones afectadas	Porcentaje construcciones Destruidas	Porcentaje construcciones afectadas	Porcentaje construcciones afectadas o destruidas con respecto al total de la localidad	No. manzanas totales	No. manzanas		Porcentaje manzanas afectadas con respecto al total de la localidad	Población 2010	Población afectada		Porcentaje Población afectada con respecto al total de la localidad
									Afectadas	Sin afectación			Afectada	Sin afectación	
Pedernales	5 995	597	597	0	9,96	0,00	9,96	450	195	255	43,33	33 640	2 466	31 174	7,33
