Instituto
Geográfico
Militar

ATLAS

DEL SISMO

ECUADOR 16 ABRIL 2016

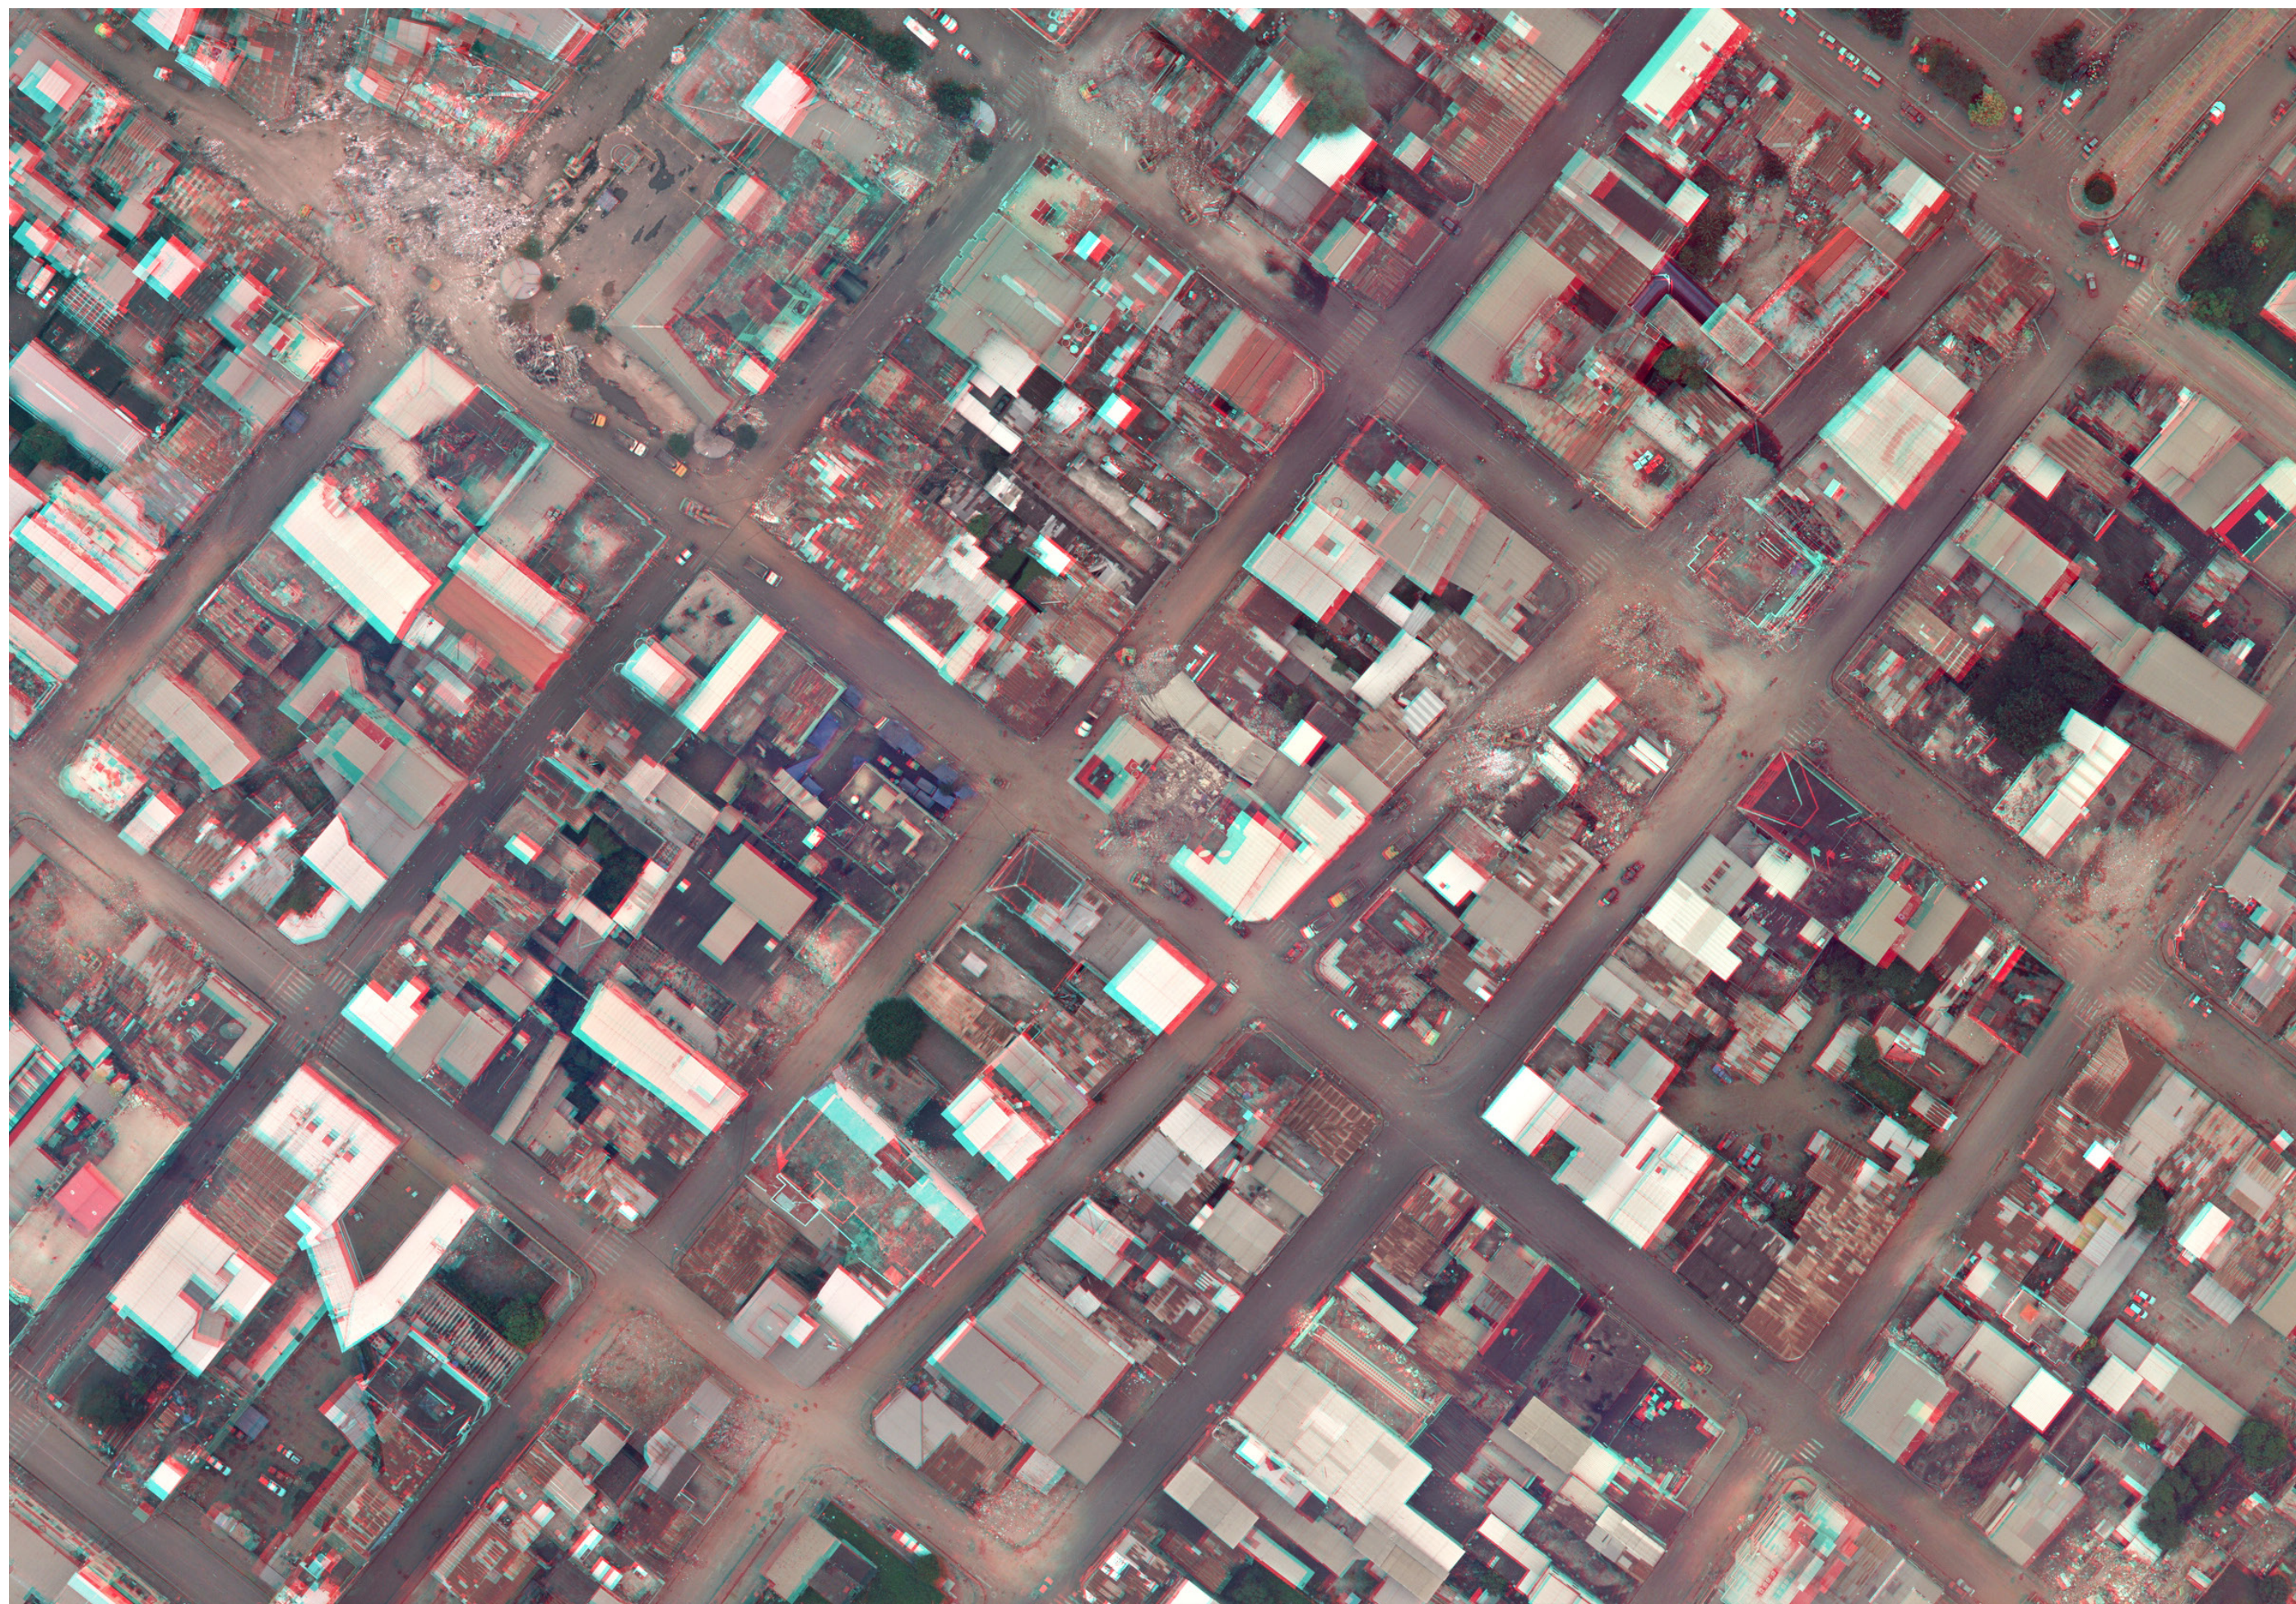
FECHA DE TOMA: 23 DE ABRIL DEL 2016, PROVINCIA: MANABÍ, CANTON: PORTOVIEJO, PARROQUIA: PORTOVIEJO, POBLADO: **PORTOVIEJO**

RESUMEN DE EDIFICACIONES DESTRUIDAS Y AFECTADAS															
Localidad	No. construcciones totales	No. construcciones afectadas o destruidas	No. construcciones destruidas	No. construcciones afectadas	Porcentaje construcciones Destruidas	Porcentaje construcciones afectadas	Porcentaje construcciones afectadas o destruidas con respecto al total de la localidad	No. manzanas totales	No. manzanas		Porcentaje manzanas afectadas con respecto al total de la localidad	Población 2010	Población afectada		Porcentaje Población afectada con respecto al total de la localidad
									Afectadas	Sin afectación			Afectada	Sin afectación	
Portoviejo	78 023	2 897	561	2 336	0,72	2,99	3,71	3 509	837	2 672	23,85	223 086	8 851	214 235	3,97

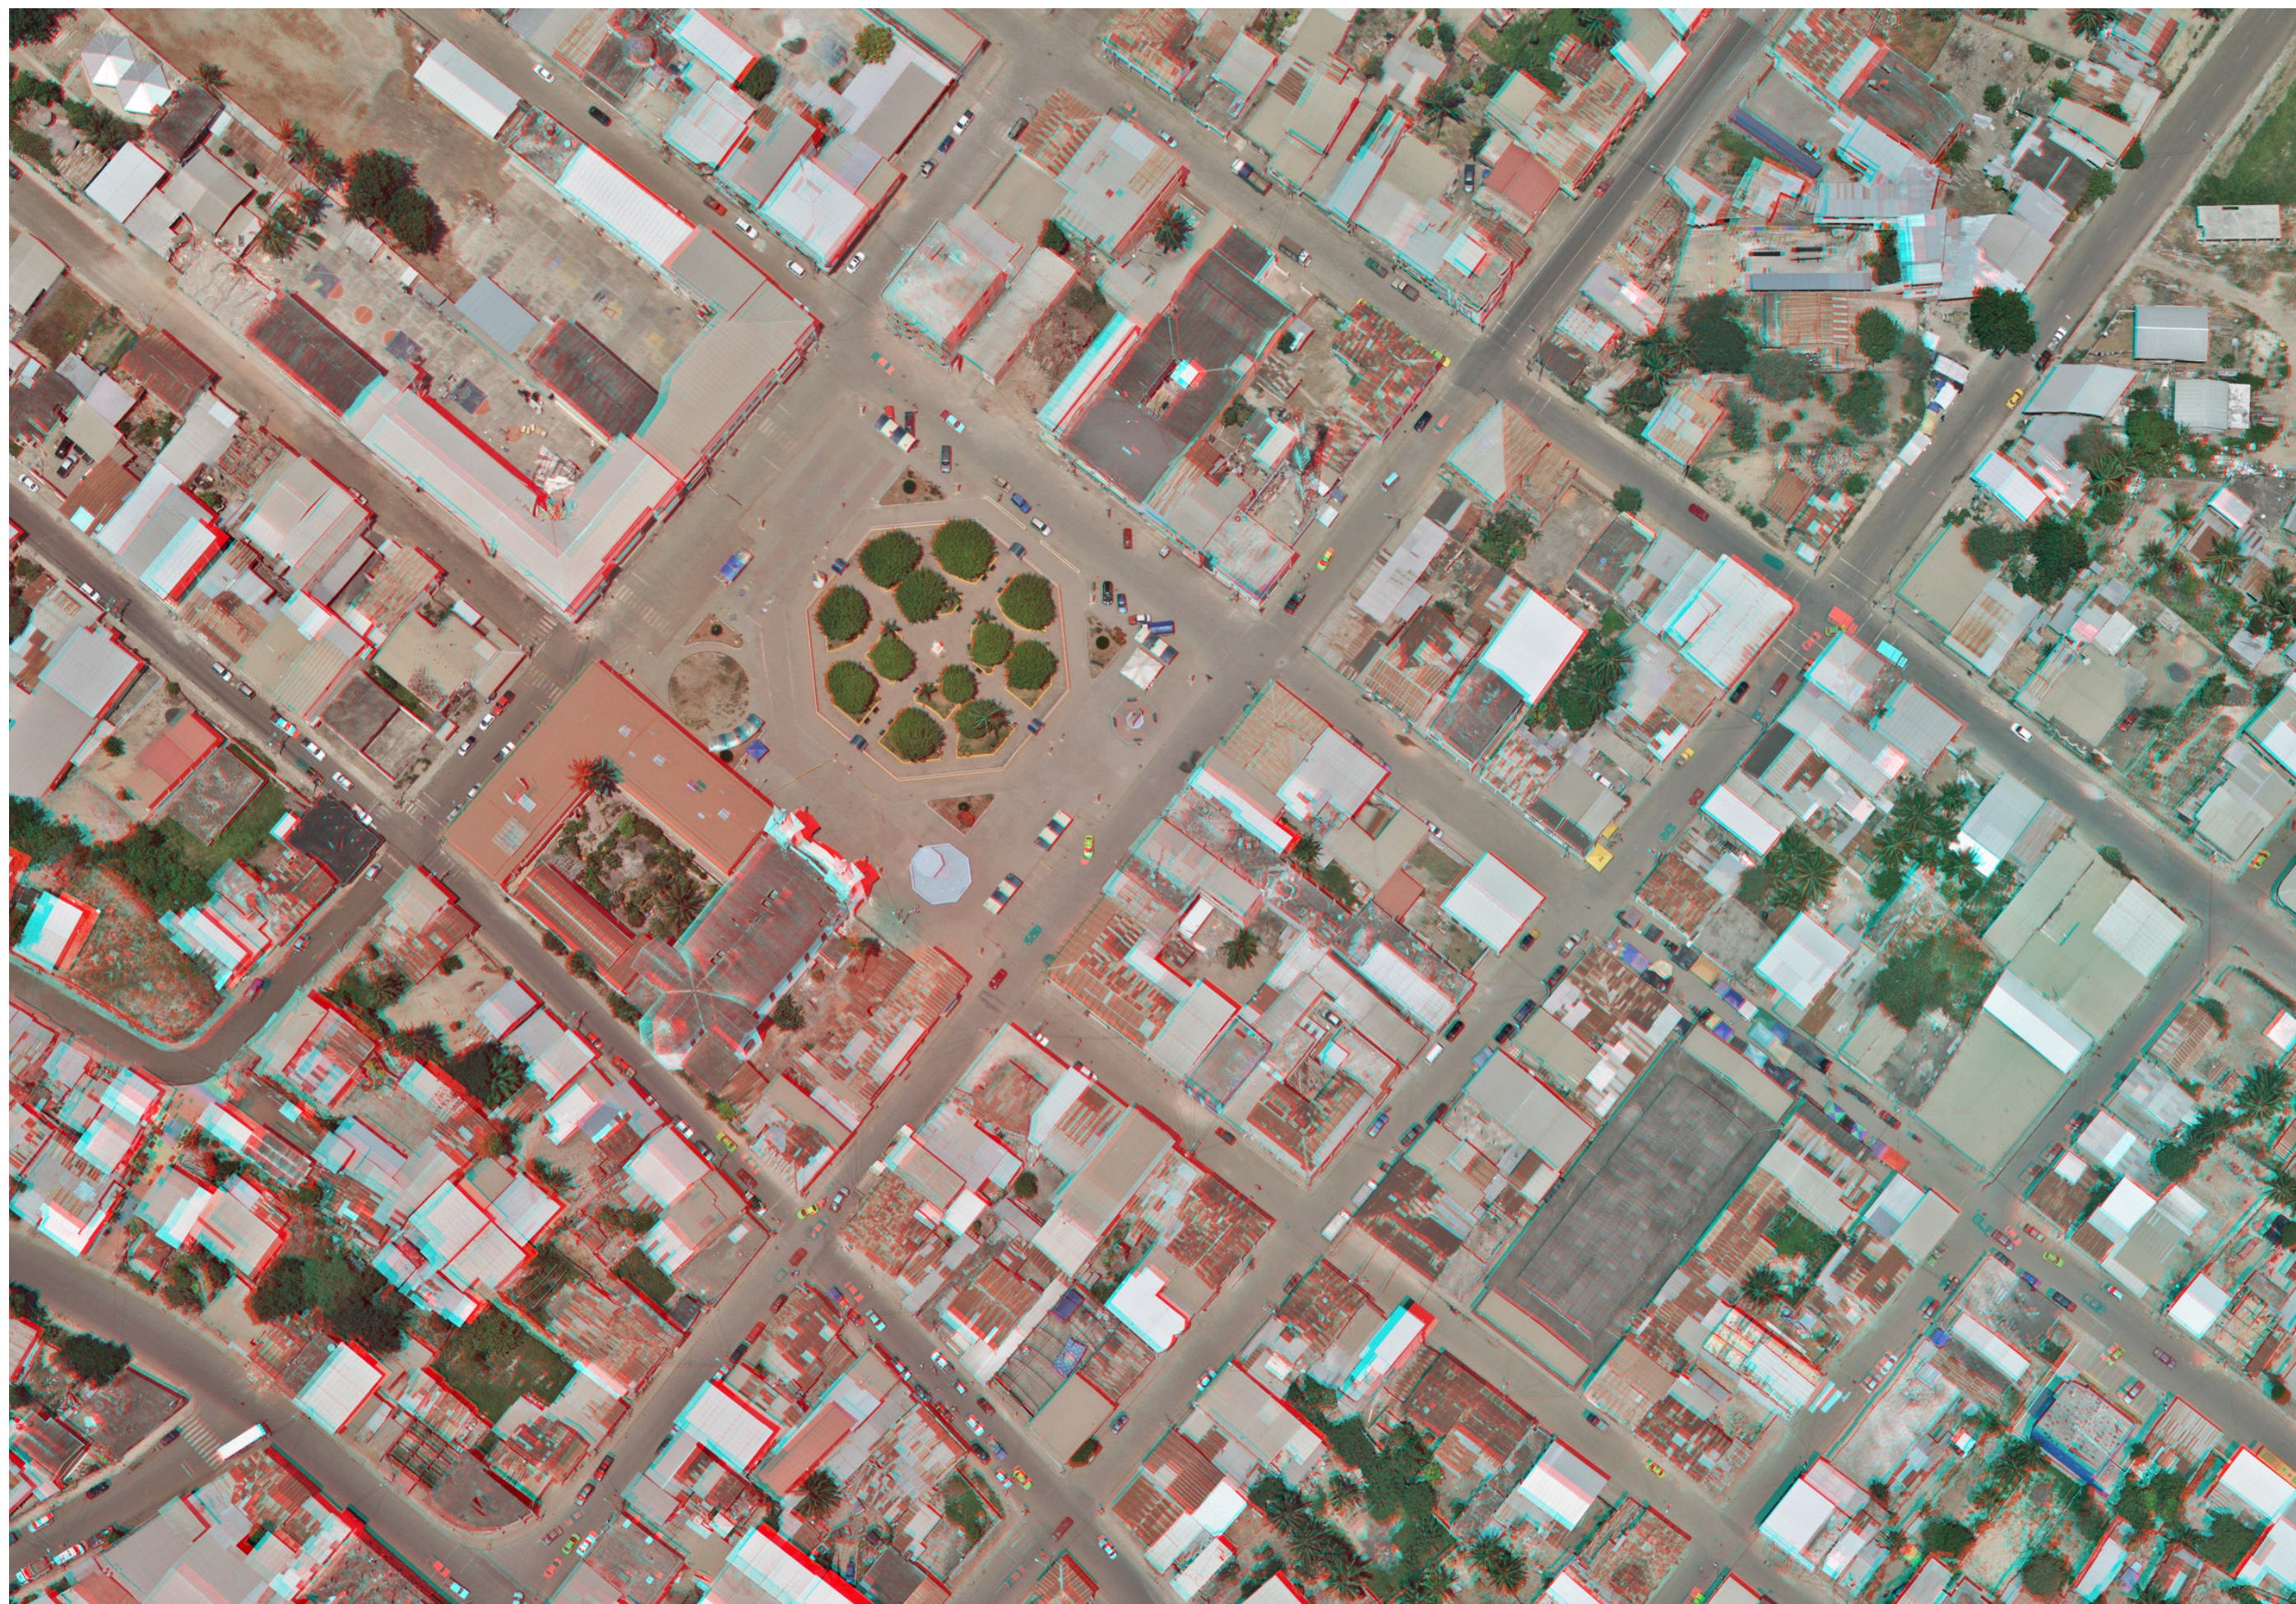
FECHA DE TOMA: 27 DE ABRIL DEL 2016, PROVINCIA: MANABÍ, CANTON: ROCAFUERTE, PARROQUIA: ROCAFUERTE, POBLADO: **ROCAFUERTE**

RESUMEN DE EDIFICACIONES DESTRUIDAS Y AFECTADAS															
Localidad	No. construcciones totales	No. construcciones afectadas o destruidas	No. construcciones destruidas	No. construcciones afectadas	Porcentaje construcciones Destruidas	Porcentaje construcciones afectadas	Porcentaje construcciones afectadas o destruidas con respecto al total de la localidad	No. manzanas totales	No. manzanas		Porcentaje manzanas afectadas con respecto al total de la localidad	Población 2010	Población afectada		Porcentaje Población afectada con respecto al total de la localidad
									Afectadas	Sin afectación			Afectada	Sin afectación	
Rocafuerte	5 100	846	76	770	1,49	15,10	16,59	126	95	31	75,40	33 469	2 744	30 725	8,20

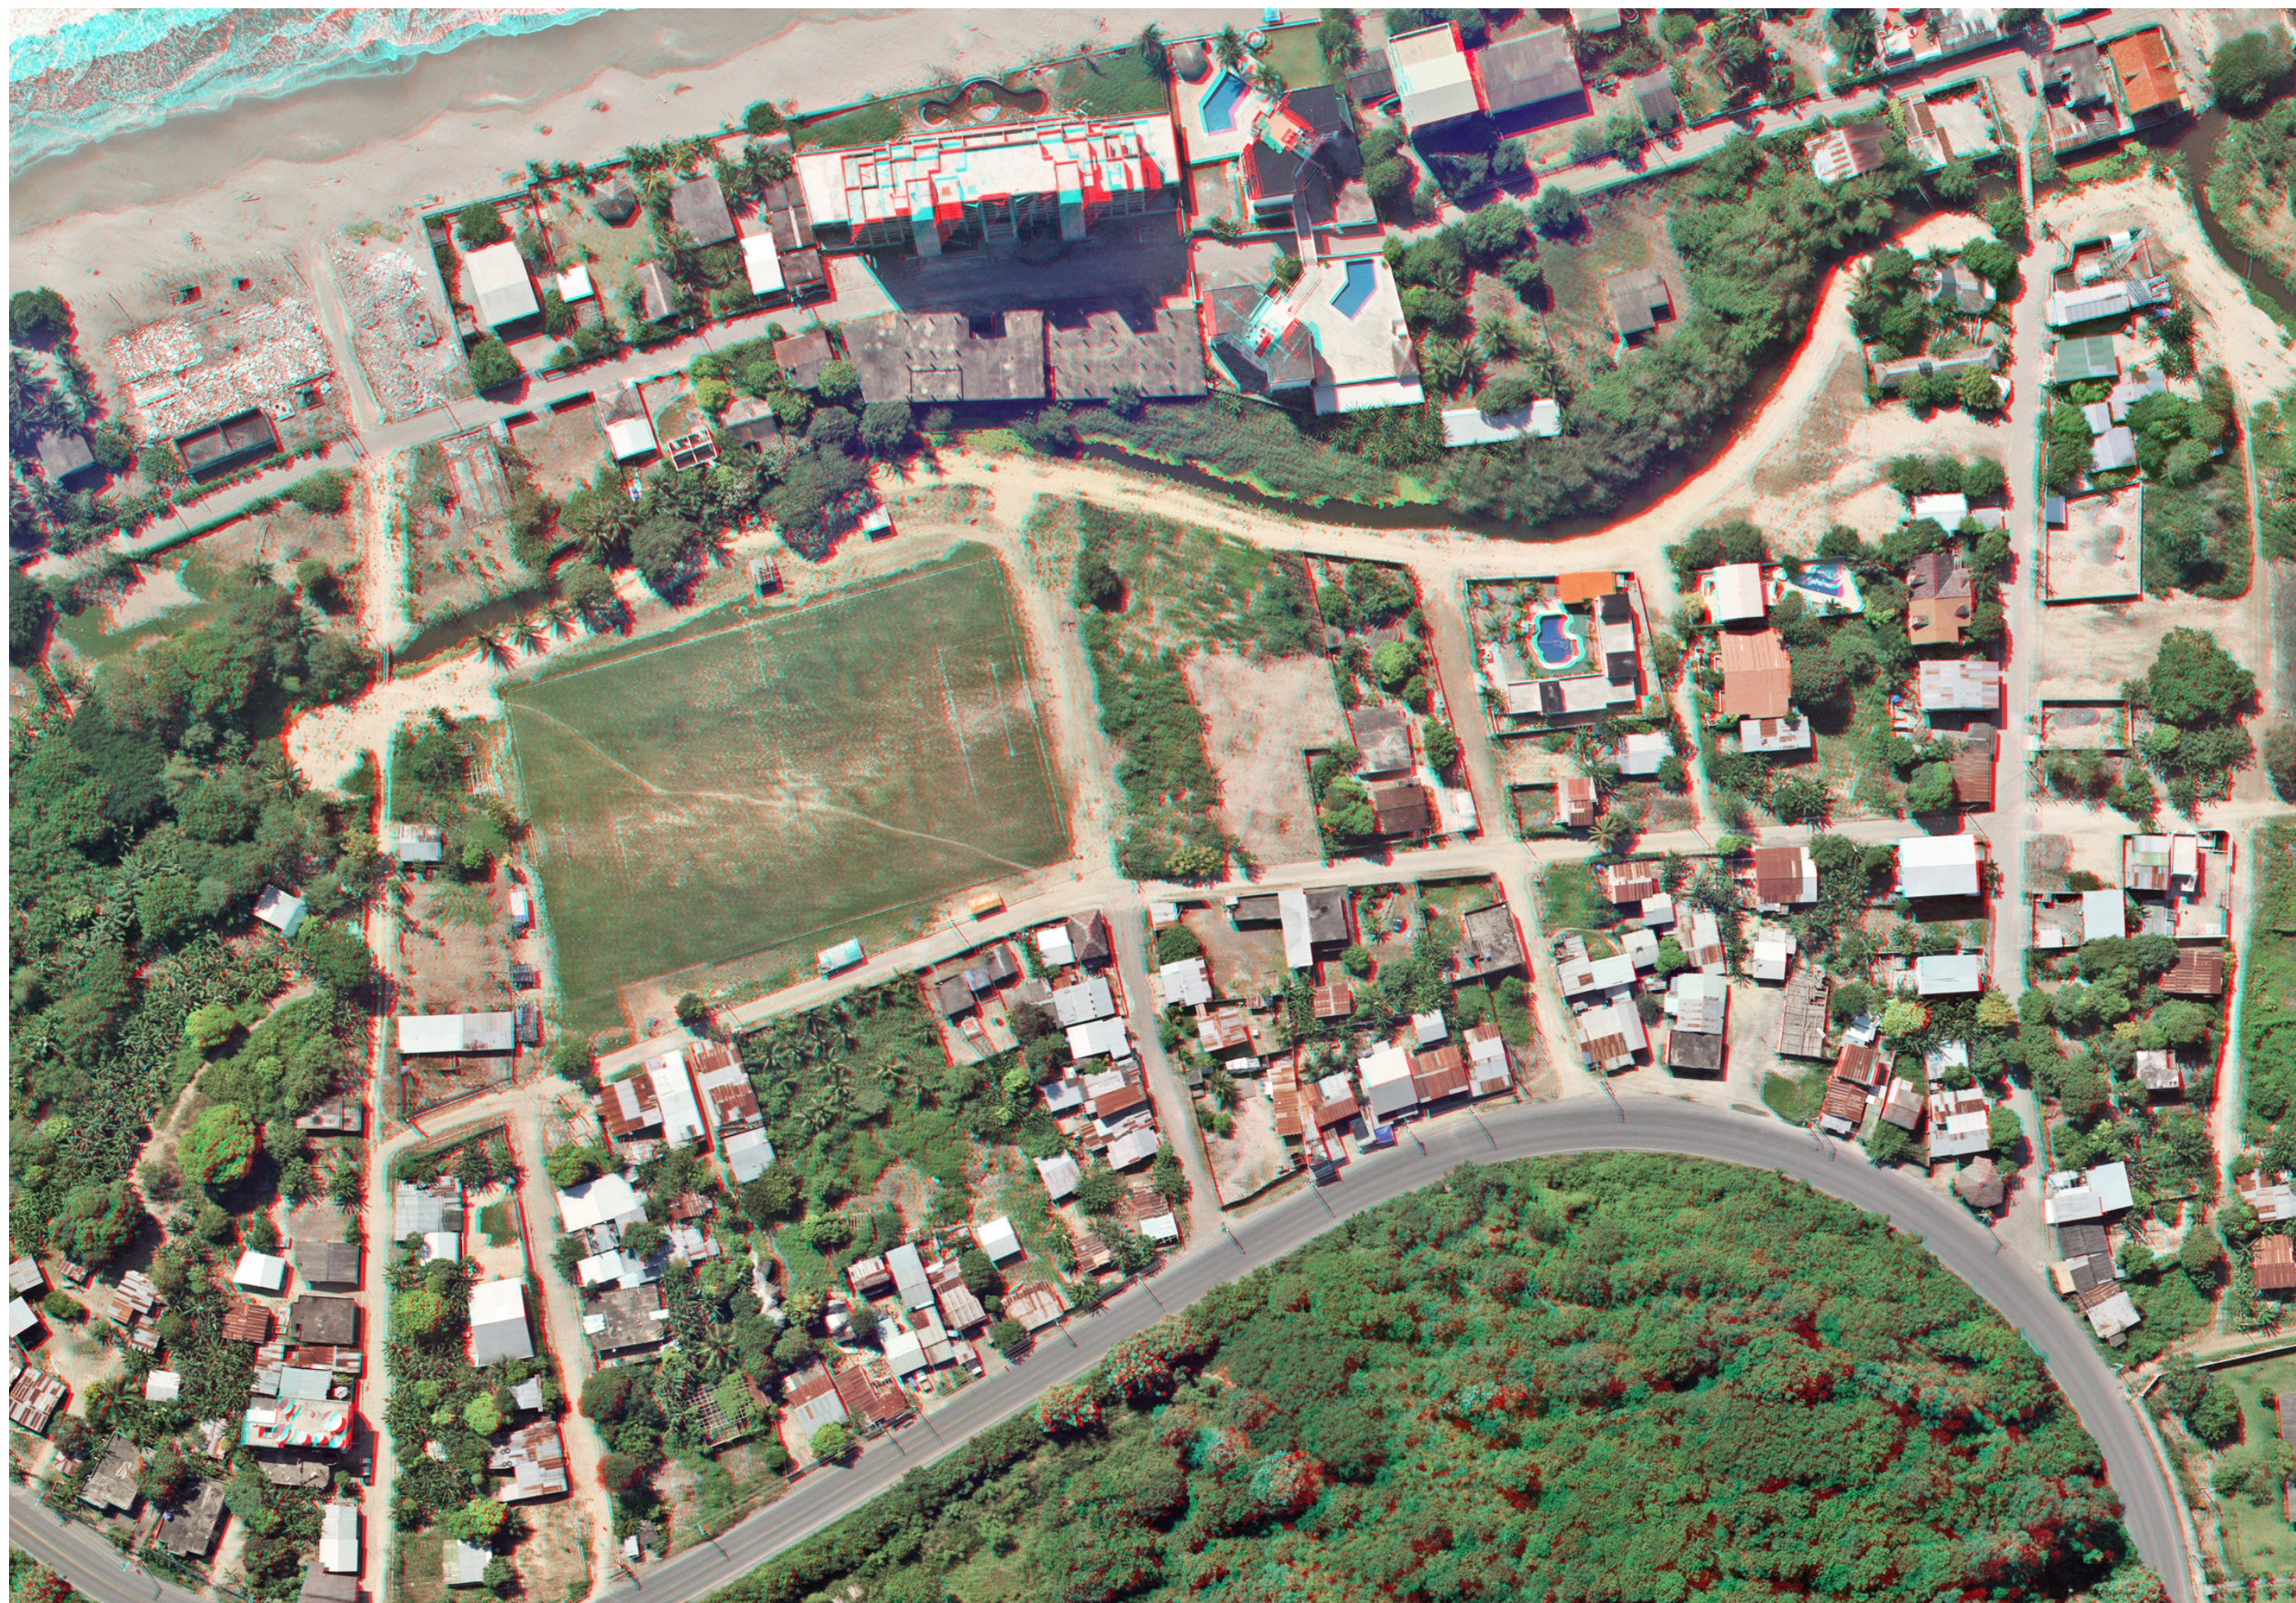
FECHA DE TOMA: 03 DE MAYO DEL 2016, PROVINCIA: ESMERALDAS, CANTON: ATACAMES, PARROQUIA: TONCHIGUE, POBLADO: **SAME**

RESUMEN DE EDIFICACIONES DESTRUIDAS Y AFECTADAS															
Localidad	No. construcciones totales	No. construcciones afectadas o destruidas	No. construcciones destruidas	No. construcciones afectadas	Porcentaje construcciones Destruidas	Porcentaje construcciones afectadas	Porcentaje construcciones afectadas o destruidas con respecto al total de la localidad	No. manzanas totales	No. manzanas		Porcentaje manzanas afectadas con respecto al total de la localidad	Población 2010	Población afectada		Porcentaje Población afectada con respecto al total de la localidad
									Afectadas	Sin afectación			Afectada	Sin afectación	
Same	461	32	10	22	2,17	4,77	6,94	15	10	5	66,67	548	128	420	23,76

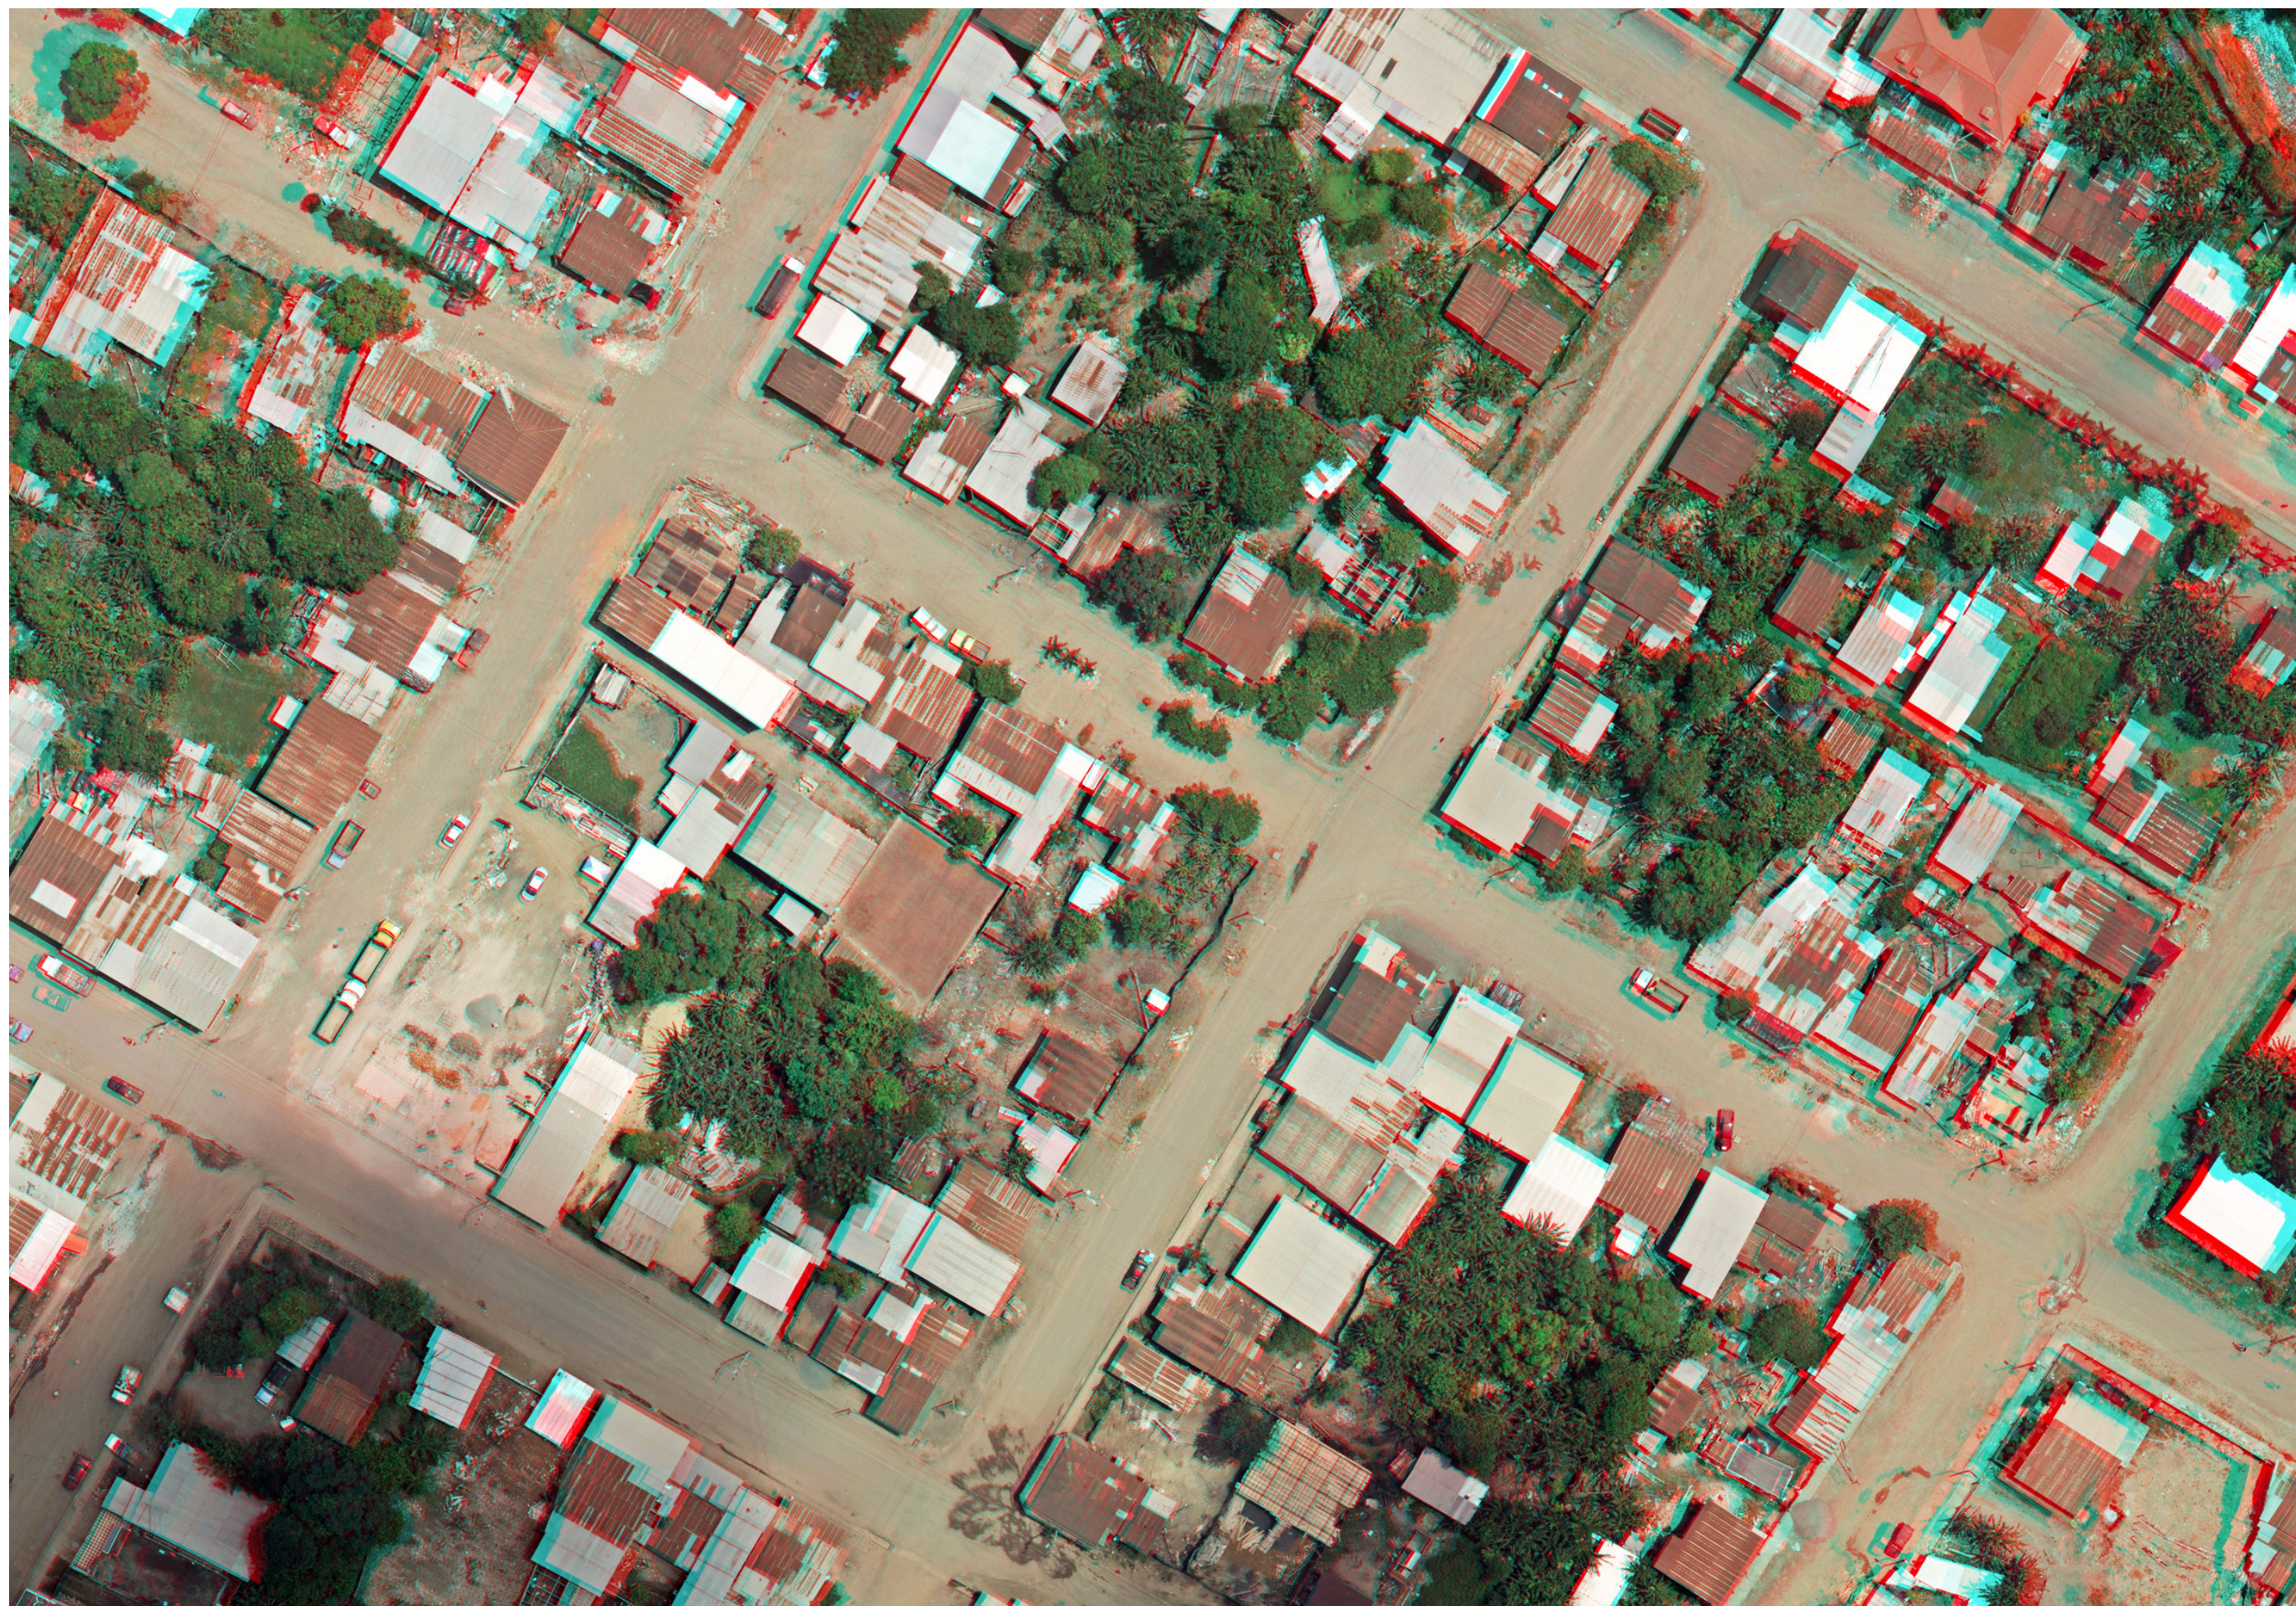
FECHA DE TOMA: 02 DE MAYO DEL 2016, PROVINCIA: MANABÍ, CANTON: BAHÍA DE CARÁQUEZ, PARROQUIA: SAN ISIDRO, POBLADO: **SAN ISIDRO**

RESUMEN DE EDIFICACIONES DESTRUIDAS Y AFECTADAS															
Localidad	No. construcciones totales	No. construcciones afectadas o destruidas	No. construcciones destruidas	No. construcciones afectadas	Porcentaje construcciones Destruidas	Porcentaje construcciones afectadas	Porcentaje construcciones afectadas o destruidas con respecto al total de la localidad	No. manzanas totales	No. manzanas		Porcentaje manzanas afectadas con respecto al total de la localidad	Población 2010	Población afectada		Porcentaje Población afectada con respecto al total de la localidad
									Afectadas	Sin afectación			Afectada	Sin afectación	
San Isidro	1 677	701	45	656	2,68	39,12	41,80	96	63	33	65,63	10 987	1 322	9 665	12,03

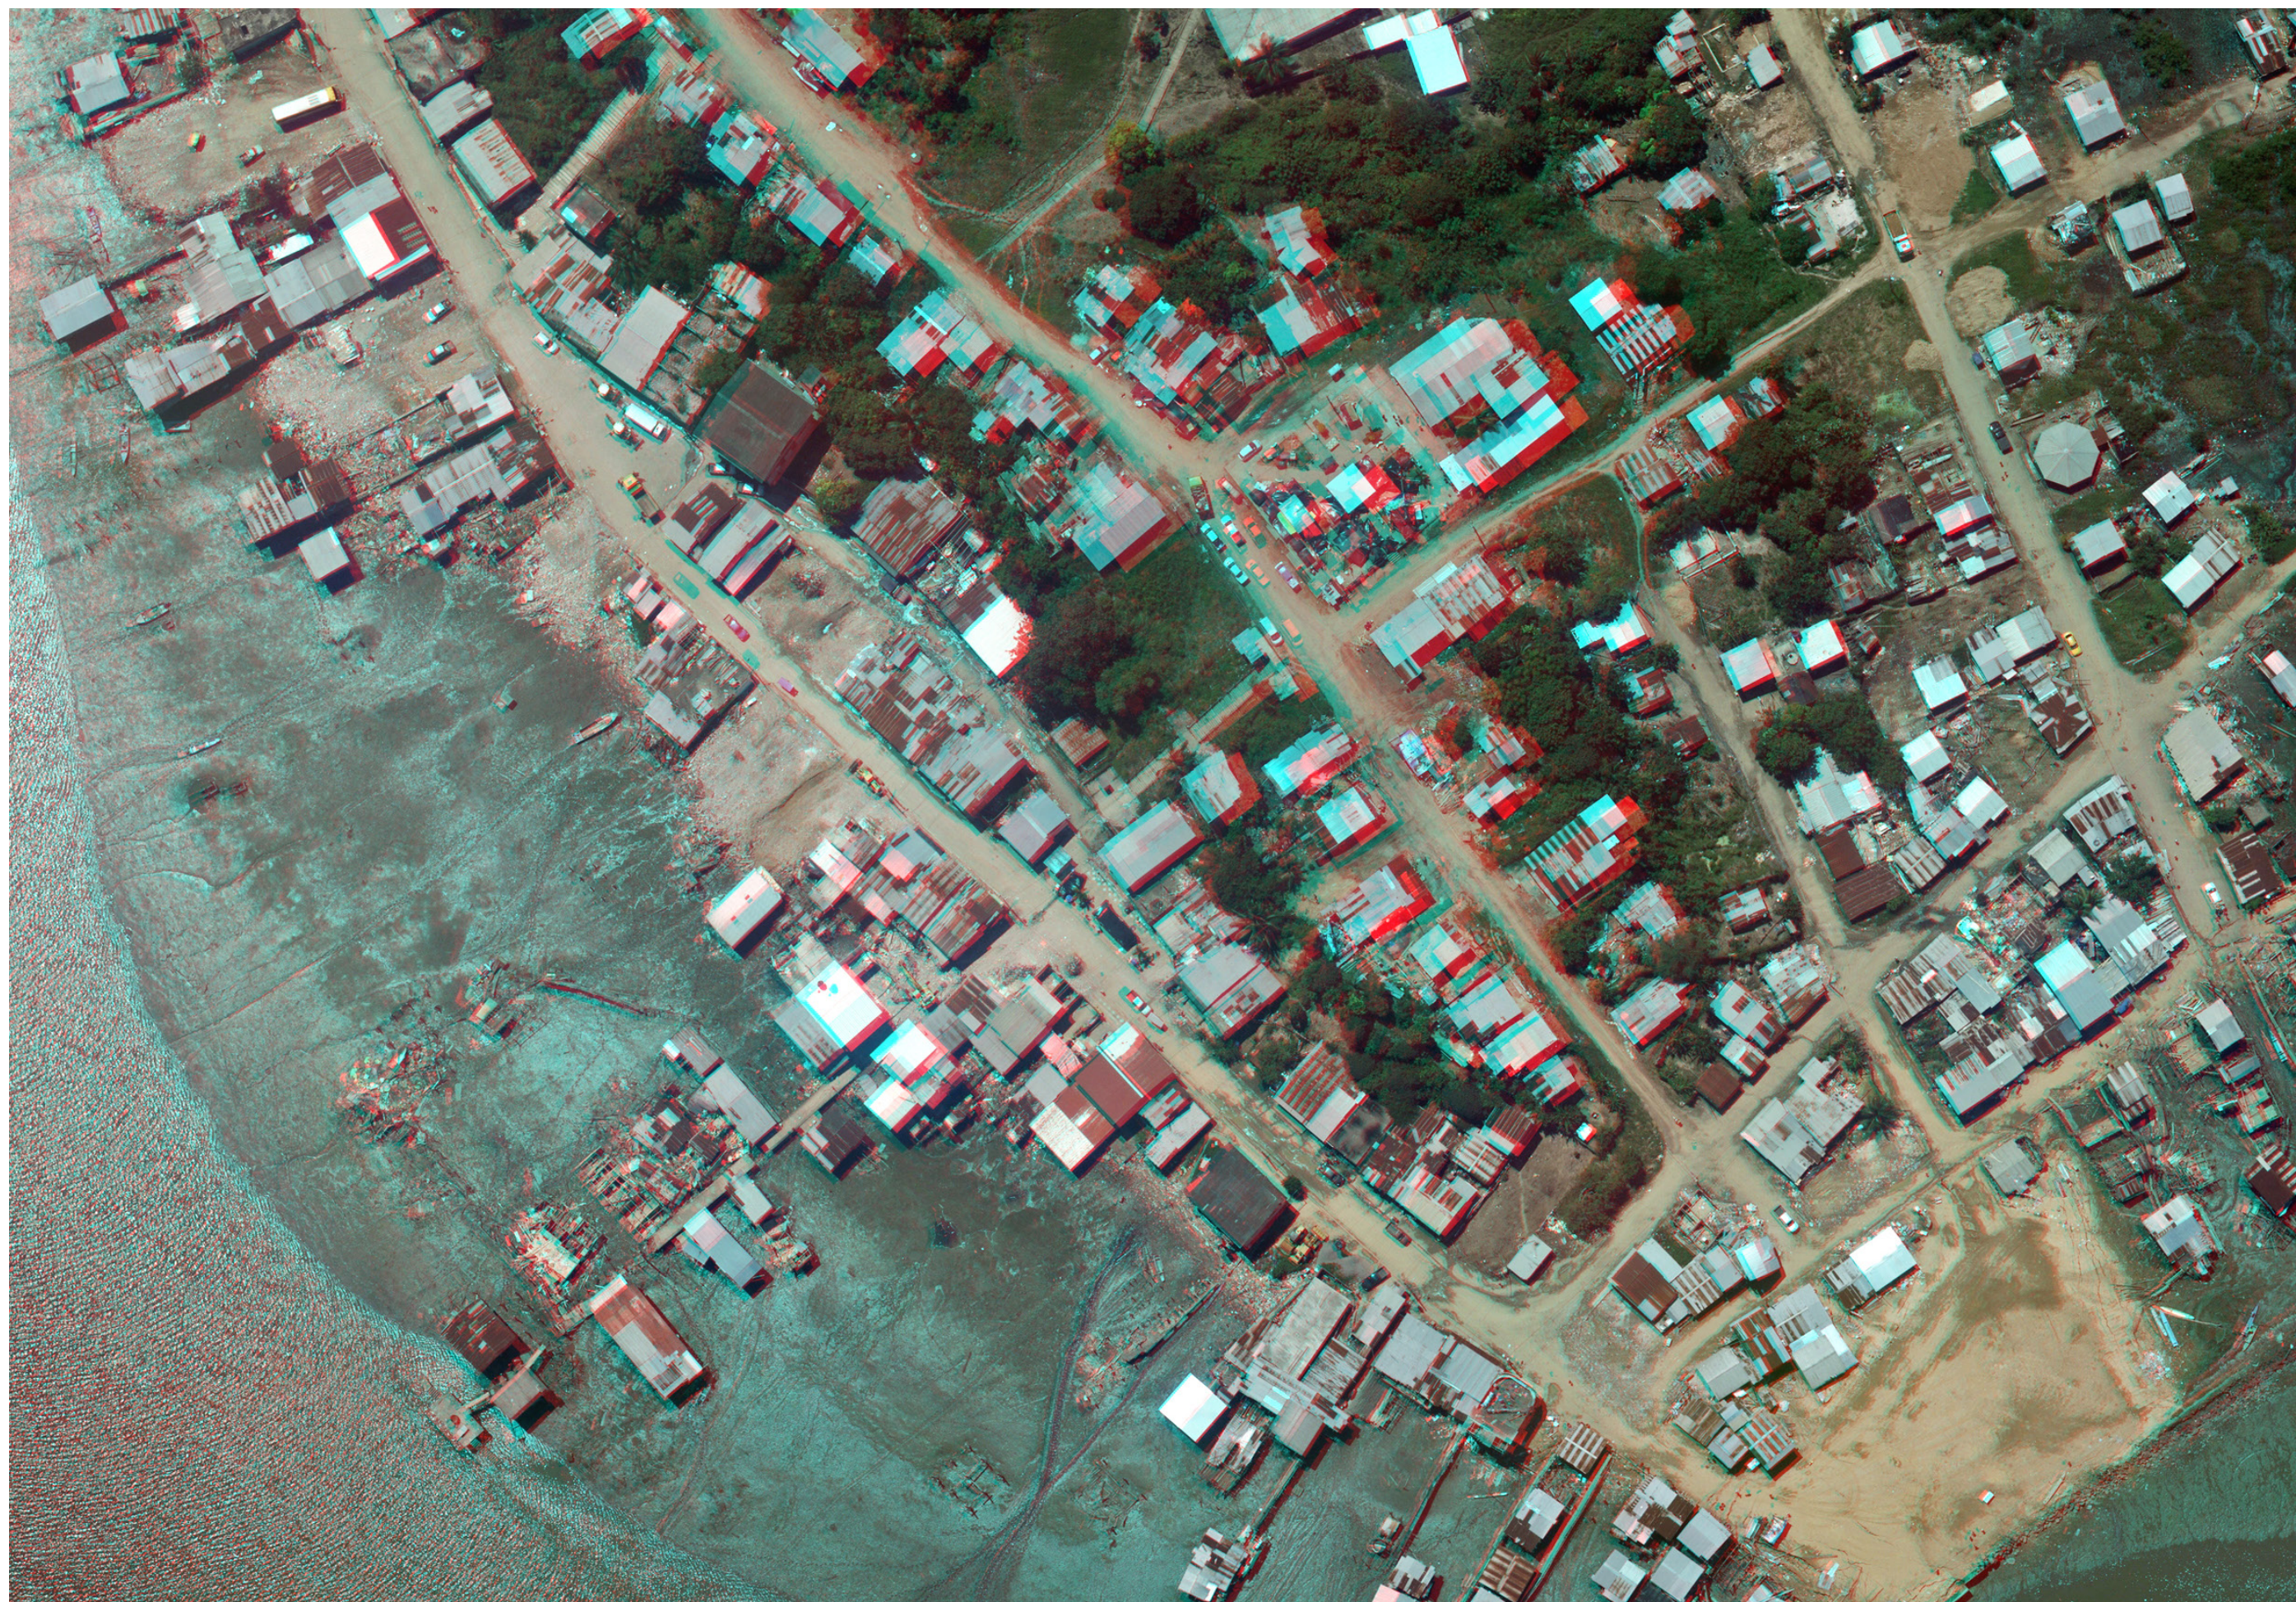
FECHA DE TOMA: 25 DE ABRIL DEL 2016, PROVINCIA: ESMERALDAS, CANTON: MUISNE, PARROQUIA: SAN JOSÉ DE CHAMANGA, POBLADO: **SAN JOSÉ DE CHAMANGA**

NÚMERO DE MANZANAS CON CONSTRUCCIONES AFECTADAS O DESTRUIDAS
