Instituto
Geográfico
Militar

ATLAS

DEL SISMO

ECUADOR 16 ABRIL 2016

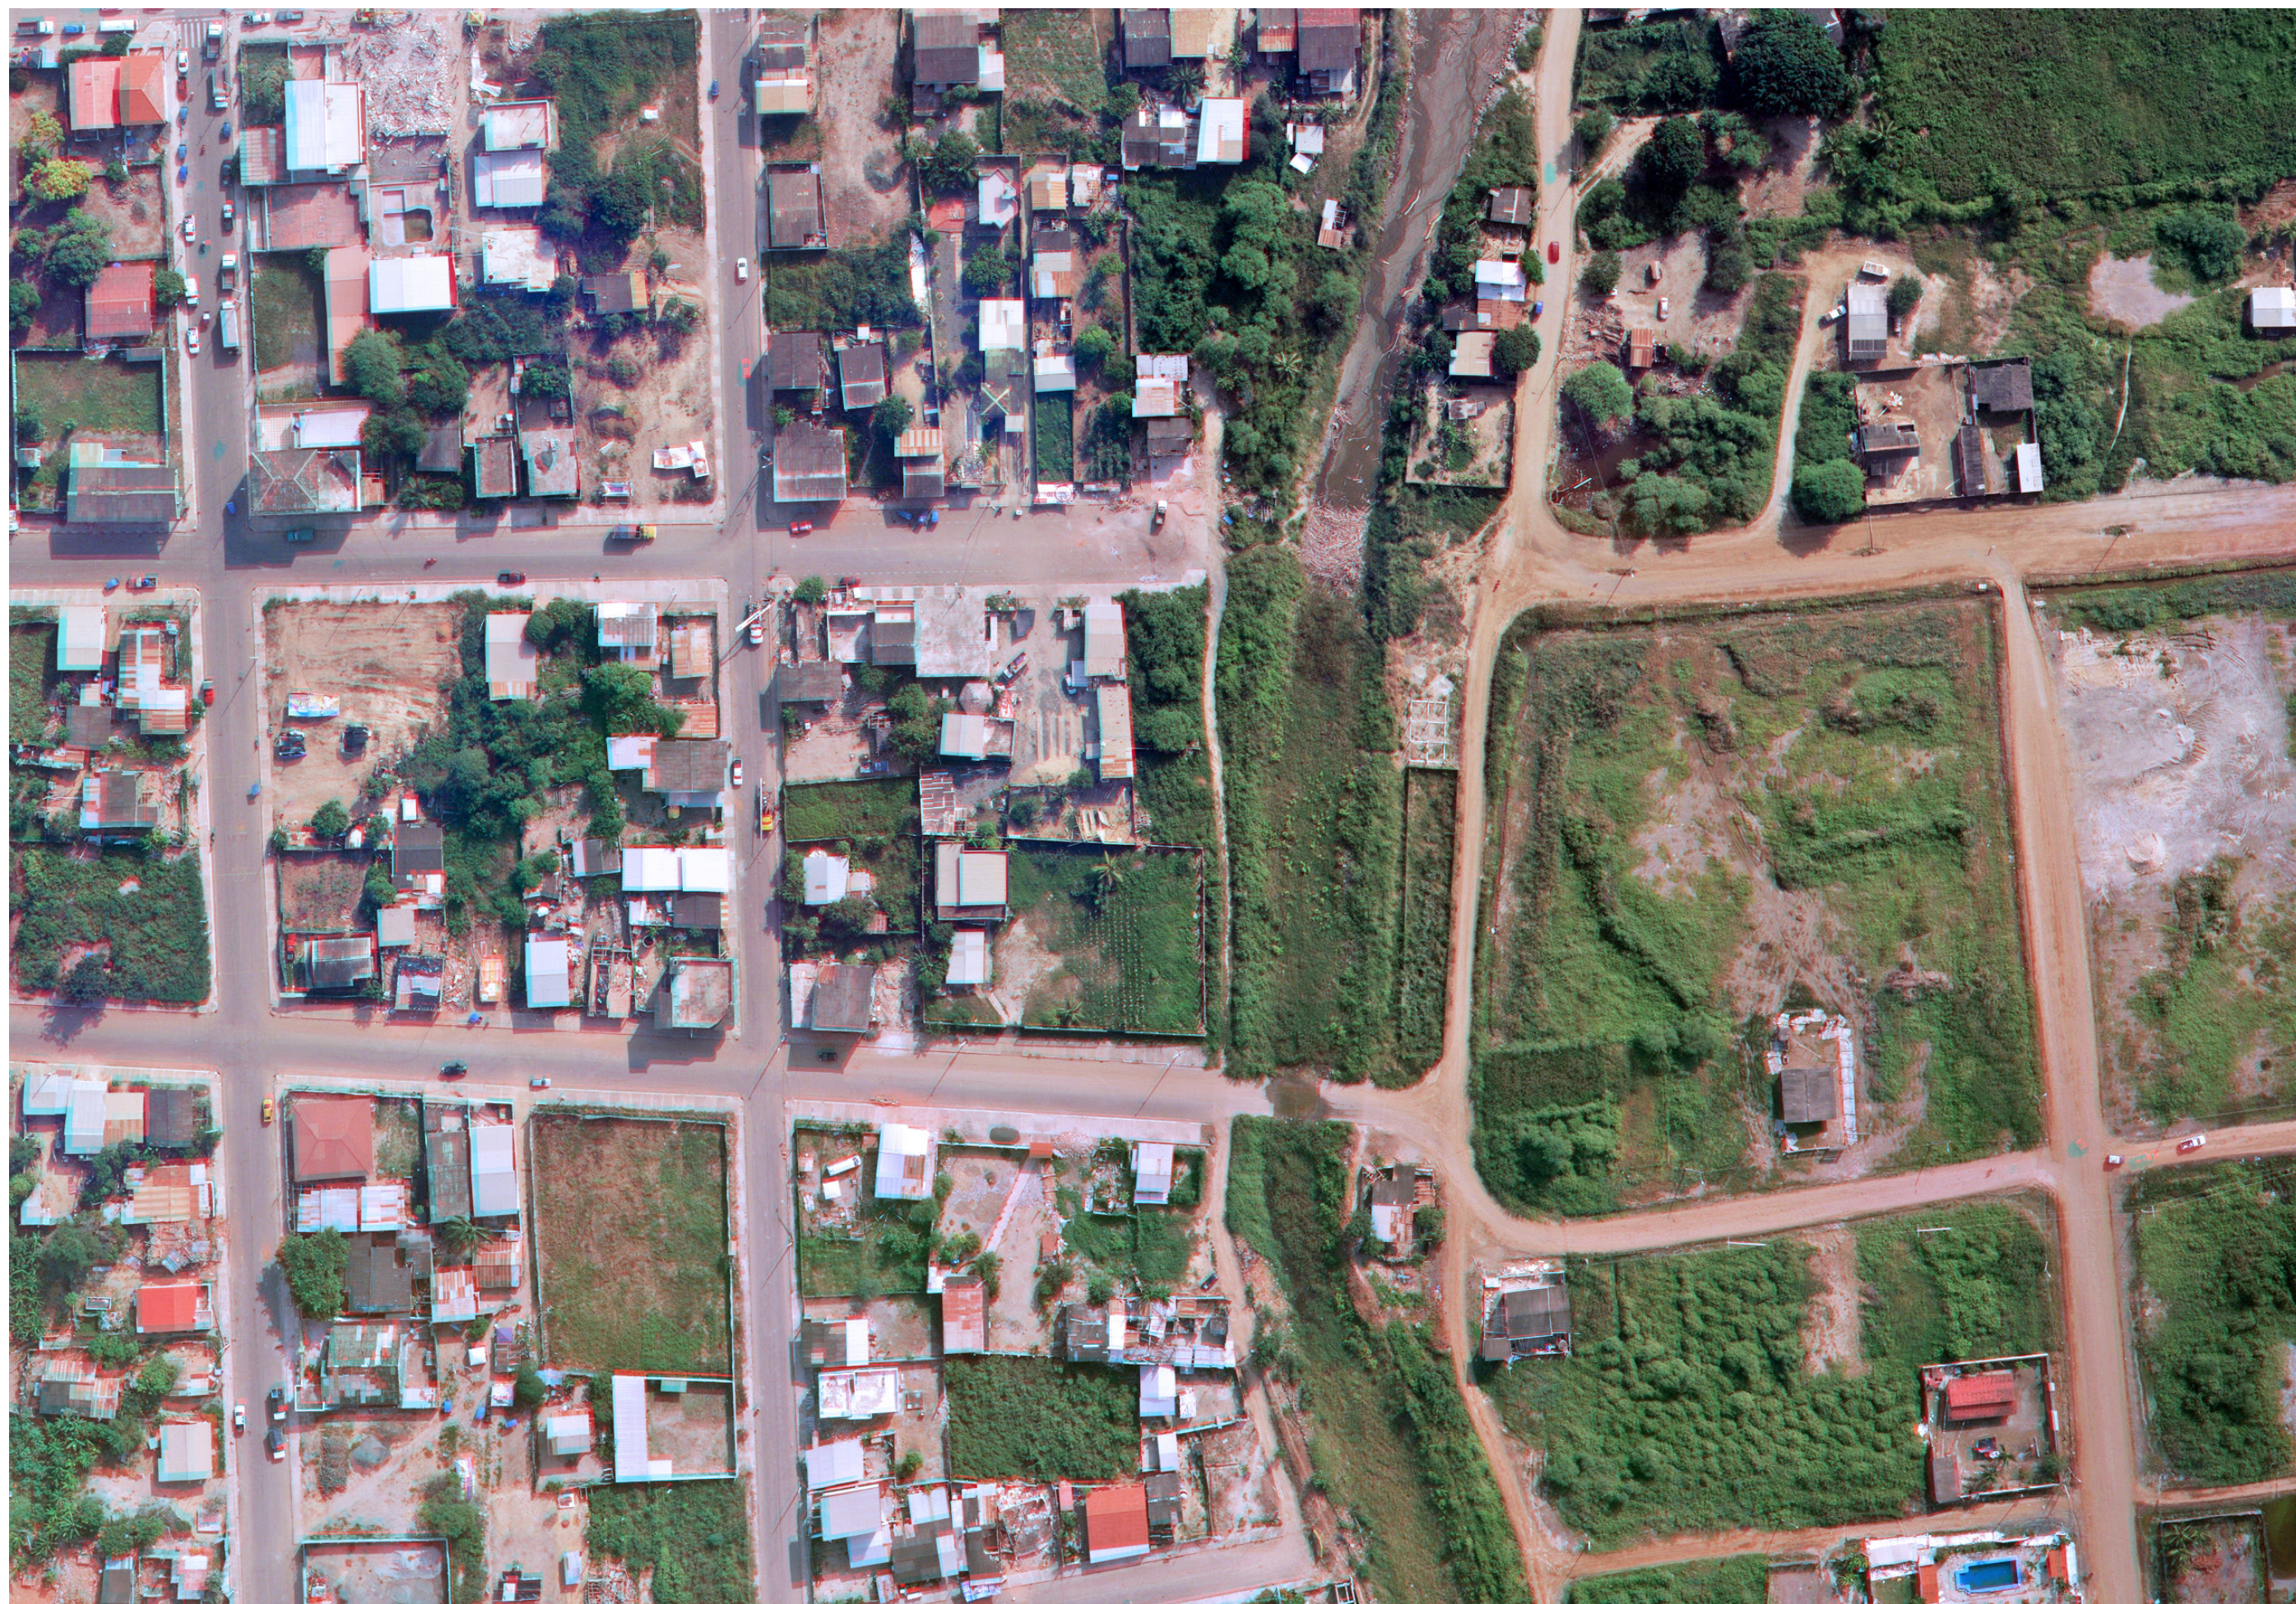
FECHA DE TOMA: 21 DE ABRIL DEL 2016, PROVINCIA: MANABÍ, CANTON: SAN VICENTE, PARROQUIA: SAN VICENTE, POBLADO: **SAN VICENTE**

RESUMEN DE EDIFICACIONES DESTRUIDAS Y AFECTADAS															
Localidad	No. construcciones totales	No. construcciones afectadas o destruidas	No. construcciones destruidas	No. construcciones afectadas	Porcentaje construcciones Destruidas	Porcentaje construcciones afectadas	Porcentaje construcciones afectadas o destruidas con respecto al total de la localidad	No. manzanas totales	No. manzanas		Porcentaje manzanas afectadas con respecto al total de la localidad	Población 2010	Población afectada		Porcentaje Población afectada con respecto al total de la localidad
									Afectadas	Sin afectación			Afectada	Sin afectación	
San Vicente	4 528	388	122	266	2,69	5,87	8,57	232	109	123	46,98	15 138	1 390	13 748	9,18

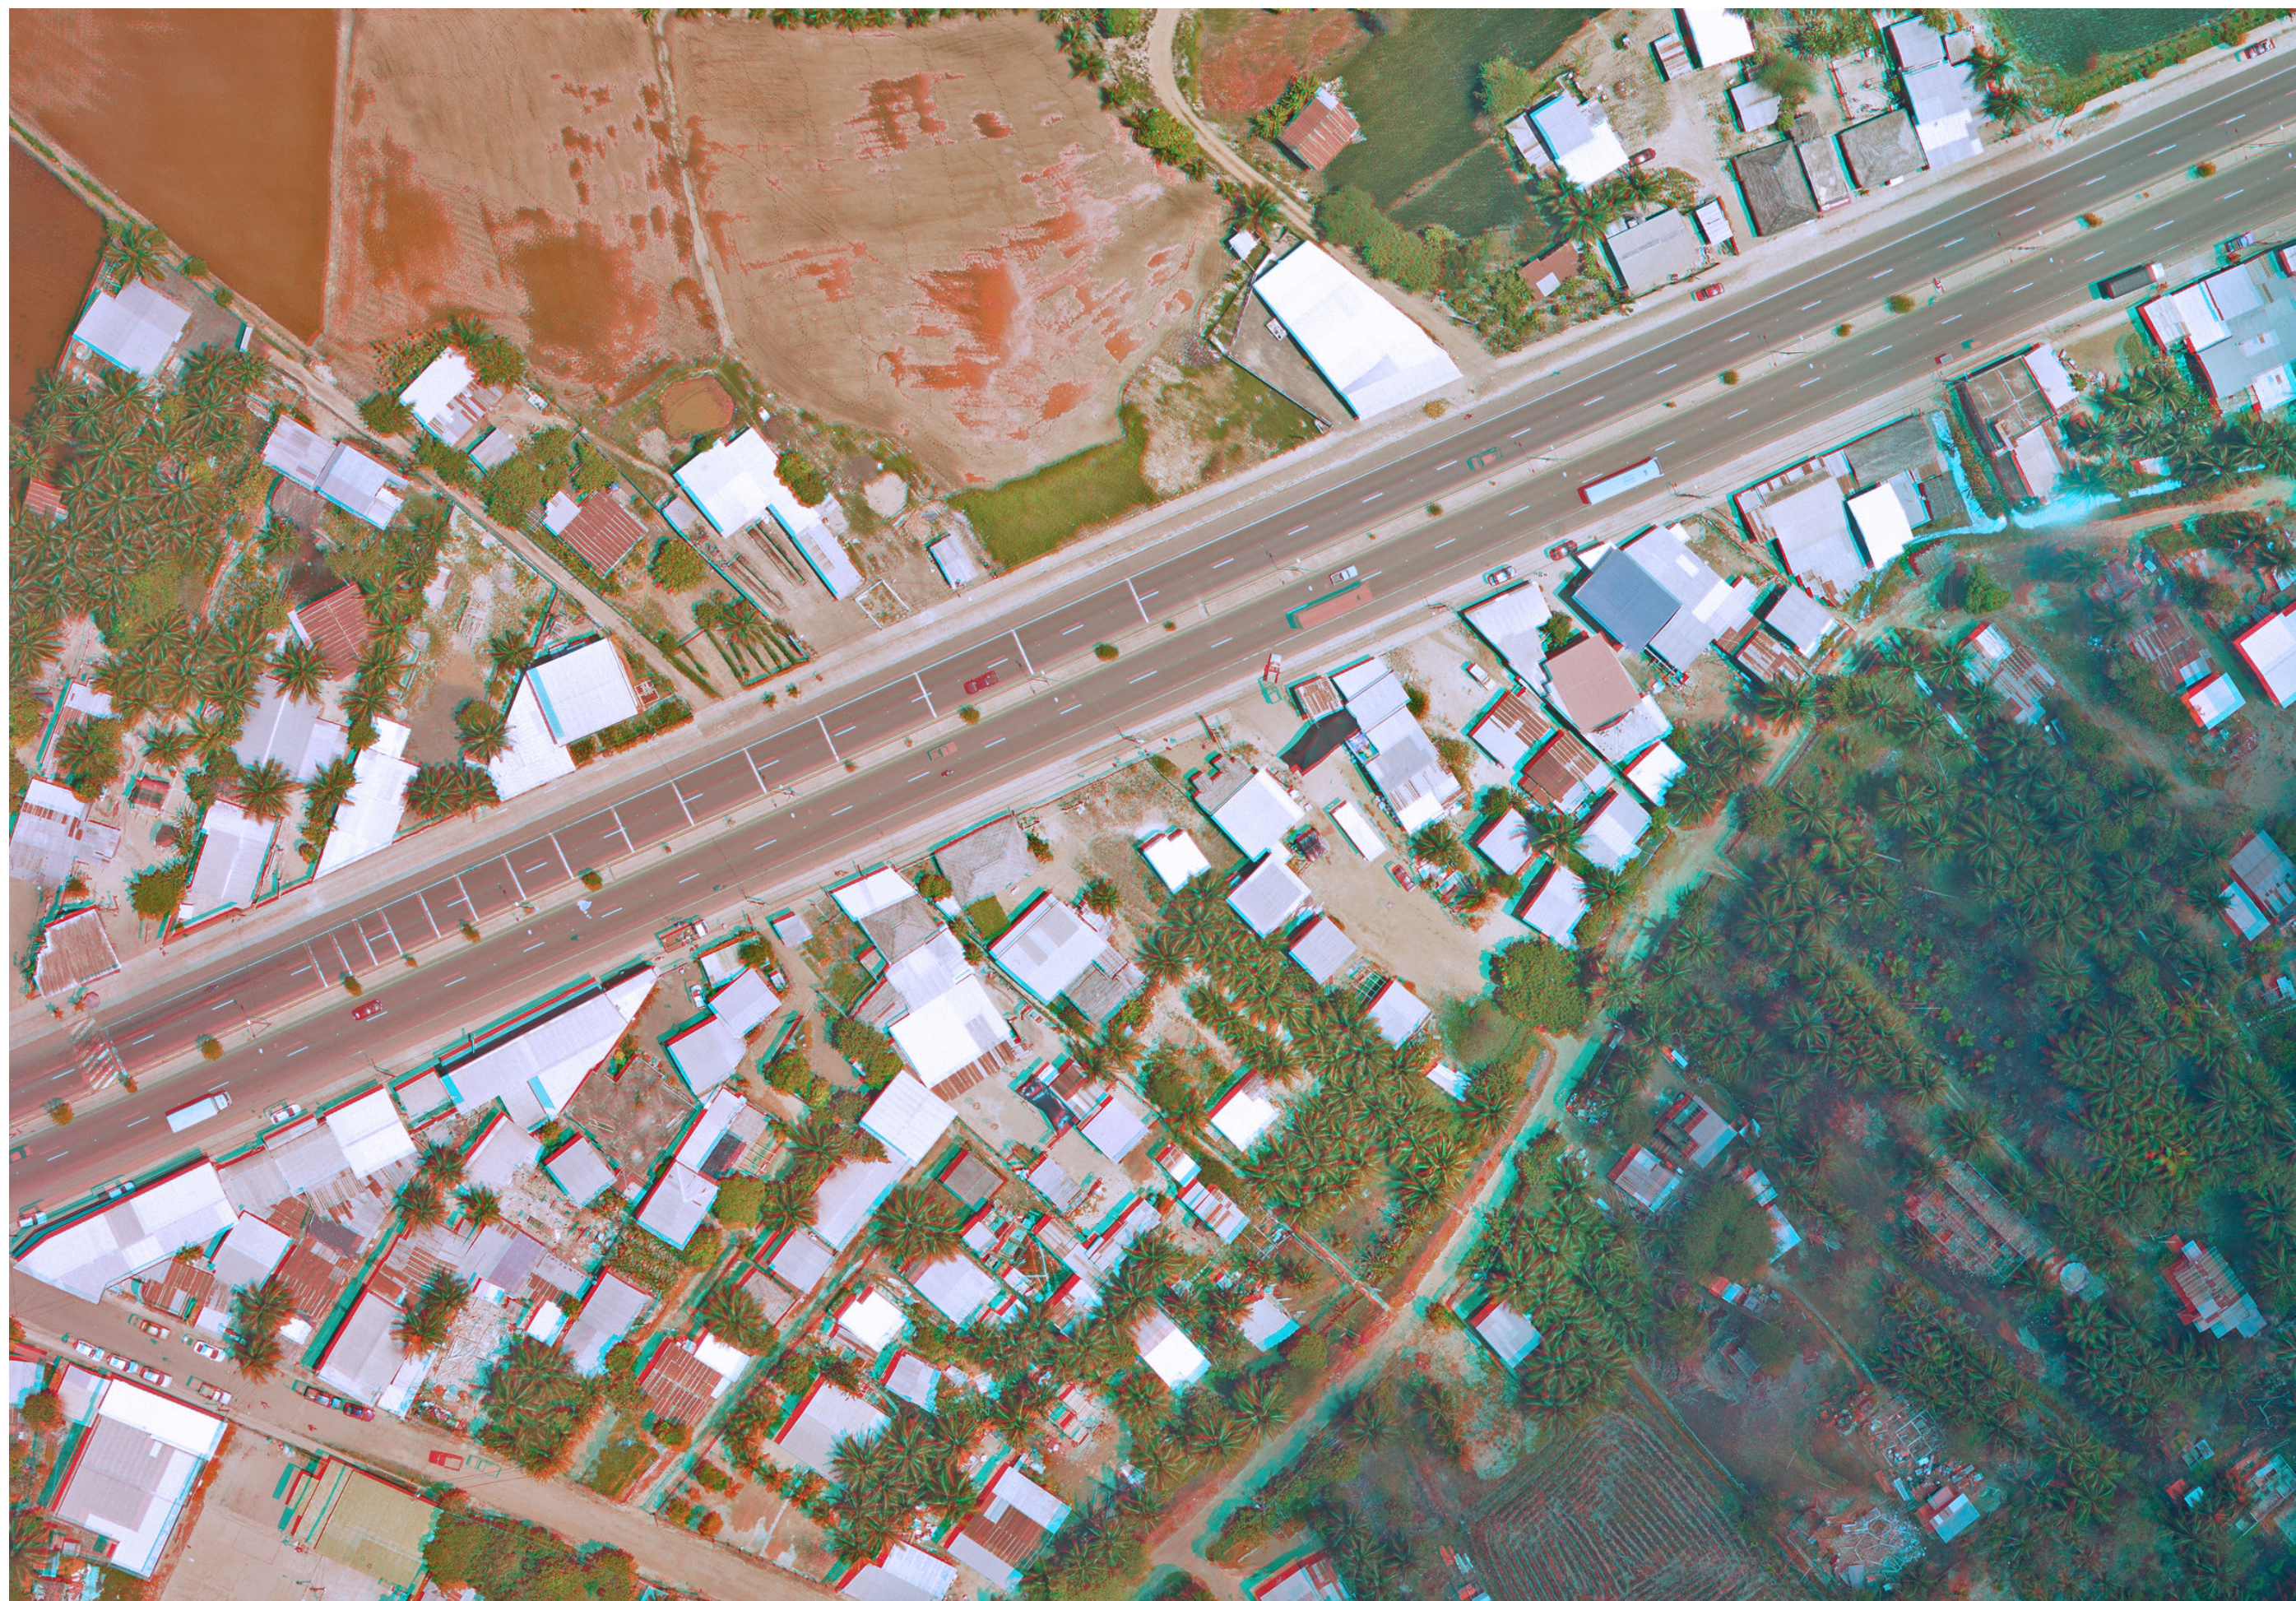
FECHA DE TOMA: 25 DE ABRIL DEL 2016, PROVINCIA: MANABÍ, CANTON: ROCAFUERTE, PARROQUIA: ROCAFUERTE, POBLADO: **SOSOTE (PARTE 1)**

RESUMEN DE EDIFICACIONES DESTRUIDAS Y AFECTADAS															
Localidad	No. construcciones totales	No. construcciones afectadas o destruidas	No. construcciones destruidas	No. construcciones afectadas	Porcentaje construcciones Destruidas	Porcentaje construcciones afectadas	Porcentaje construcciones afectadas o destruidas con respecto al total de la localidad	No. manzanas totales	No. manzanas		Porcentaje manzanas afectadas con respecto al total de la localidad	Población 2010	Población afectada		Porcentaje Población afectada con respecto al total de la localidad
									Afectadas	Sin afectación			Afectada	Sin afectación	
Sosote	2 091	361	53	308	2,53	14,73	17,26	41	28	13	68,29	2 584	1 444	1 140	55,88

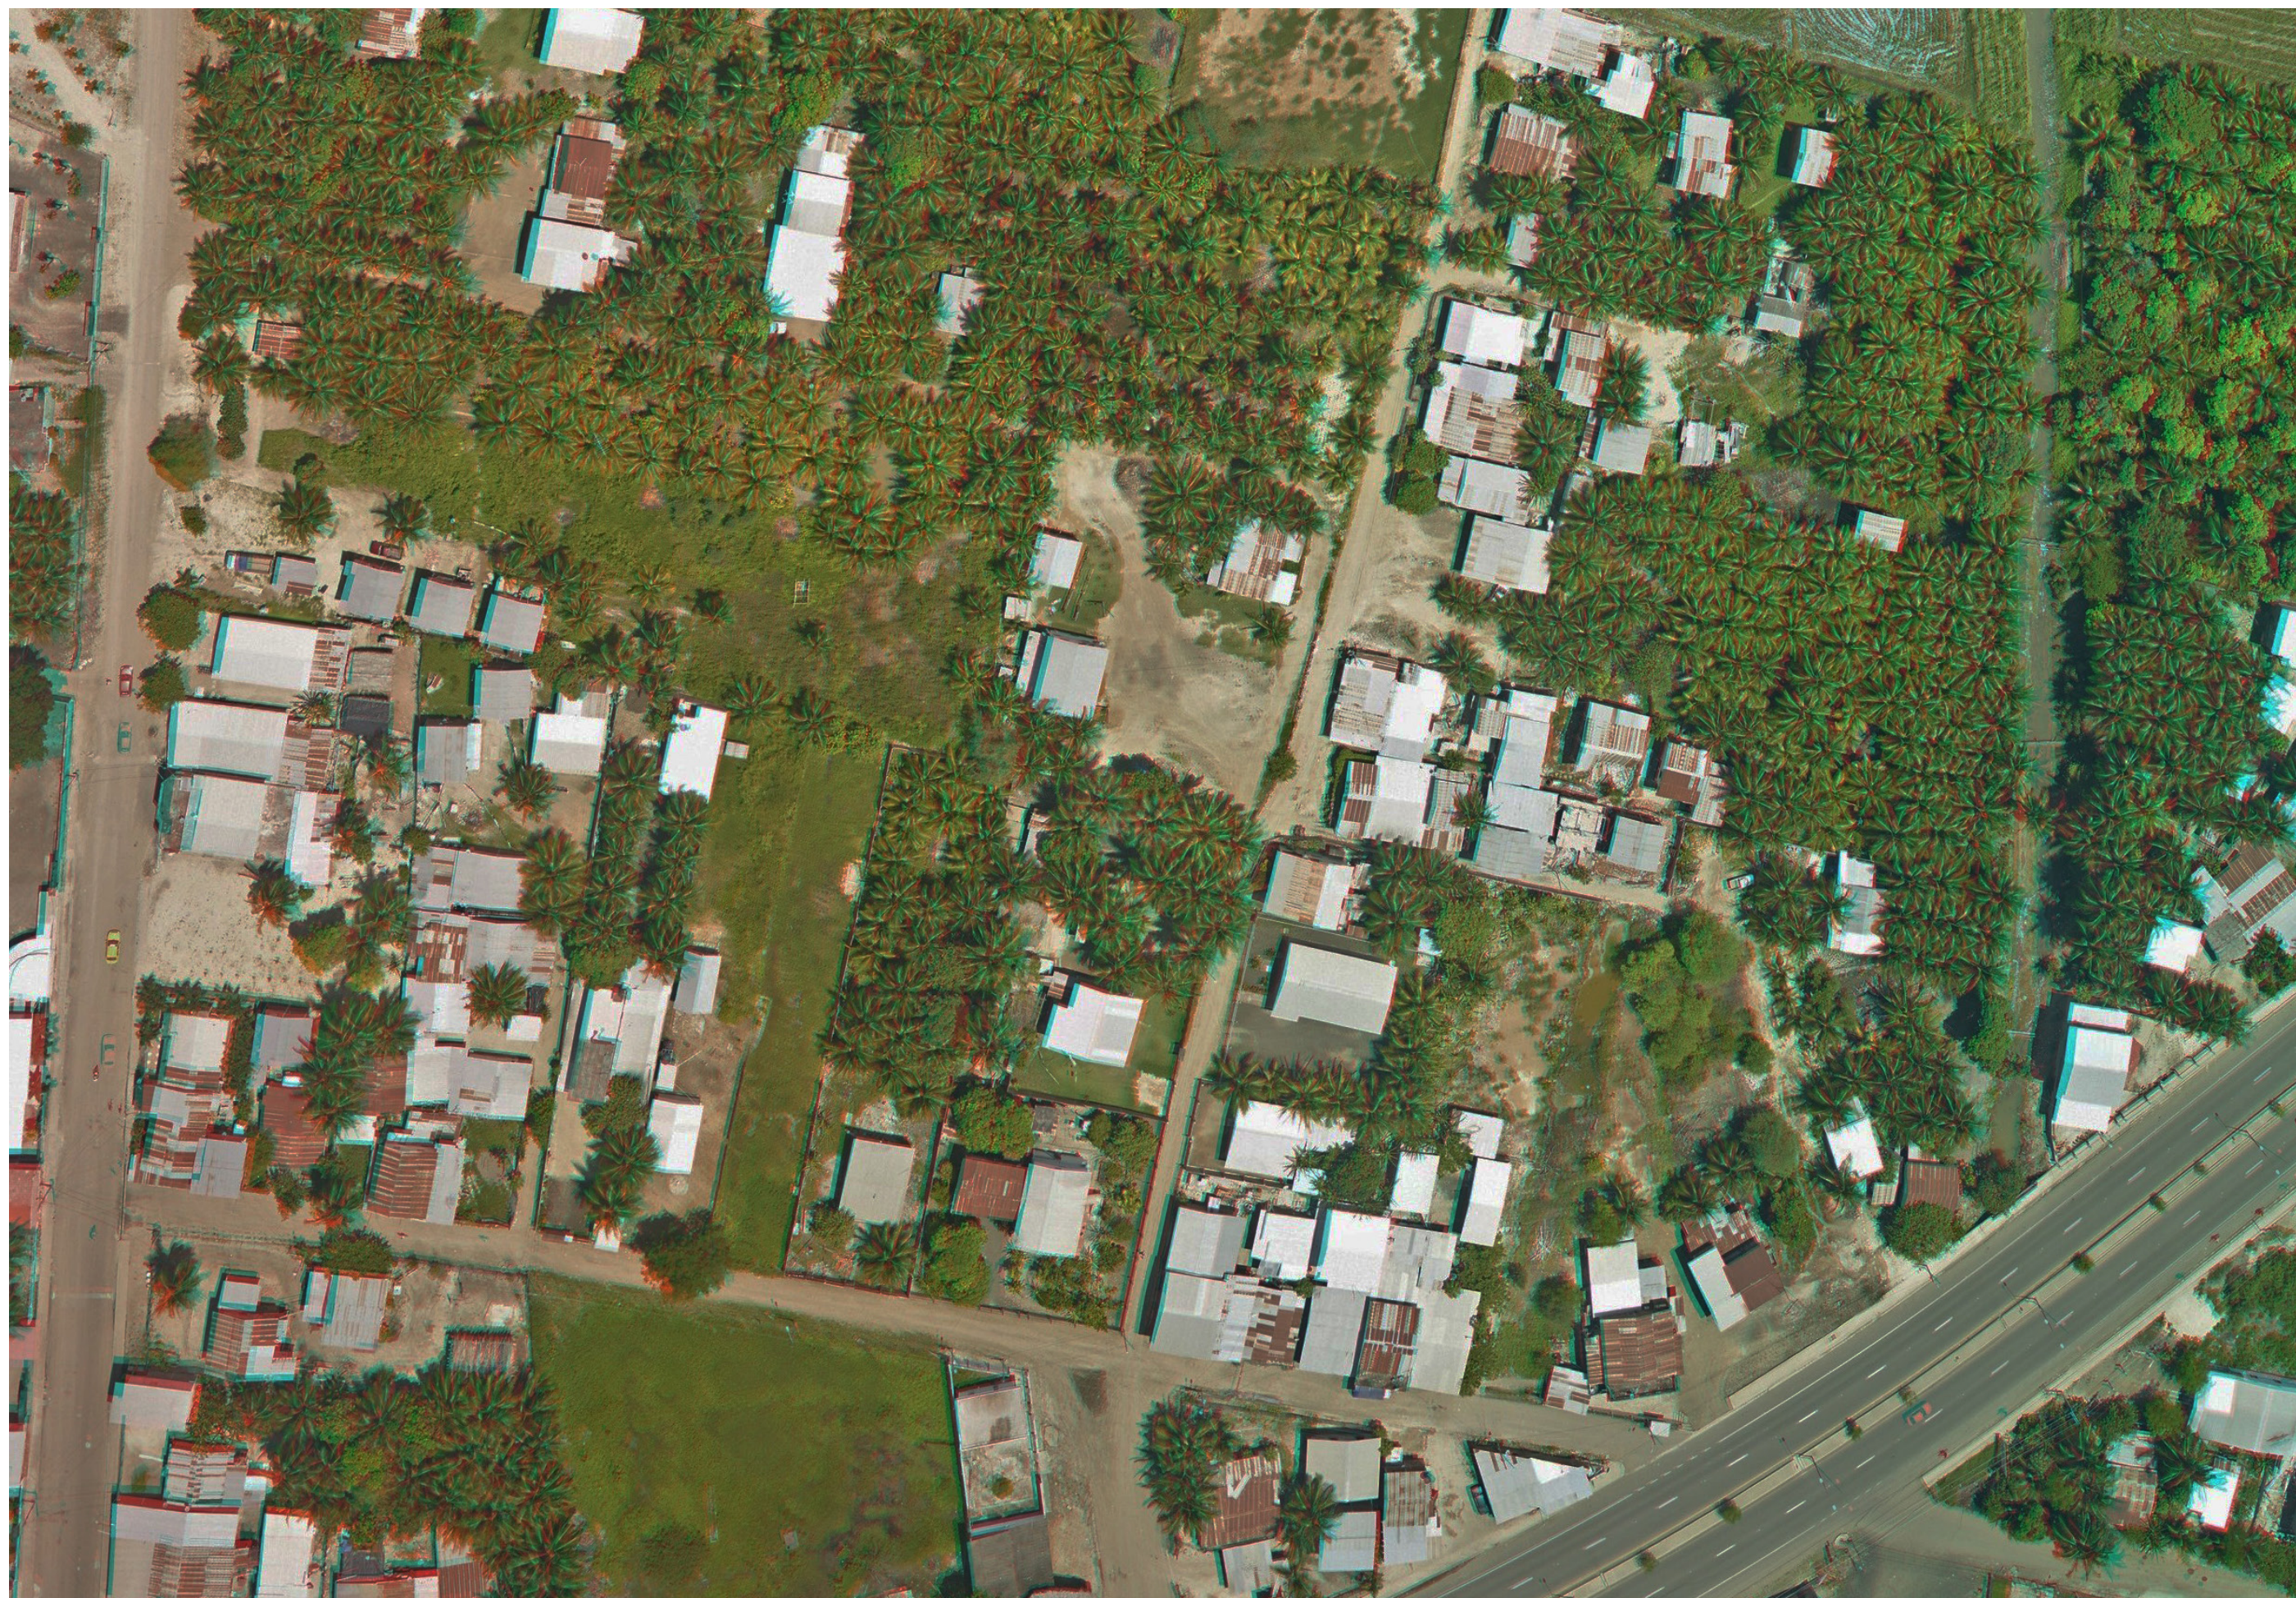
FECHA DE TOMA: 25 DE ABRIL DEL 2016, PROVINCIA: MANABÍ, CANTON: ROCAFUERTE, PARROQUIA: ROCAFUERTE, POBLADO: **SOSOTE (PARTE 2)**

RESUMEN DE EDIFICACIONES DESTRUIDAS Y AFECTADAS															
Localidad	No. construcciones totales	No. construcciones afectadas o destruidas	No. construcciones destruidas	No. construcciones afectadas	Porcentaje construcciones Destruidas	Porcentaje construcciones afectadas	Porcentaje construcciones afectadas o destruidas con respecto al total de la localidad	No. manzanas totales	No. manzanas		Porcentaje manzanas afectadas con respecto al total de la localidad	Población 2010	Población afectada		Porcentaje Población afectada con respecto al total de la localidad
									Afectadas	Sin afectación			Afectada	Sin afectación	
Sosote	2 091	361	53	308	2,53	14,73	17,26	41	28	13	68,29	2 584	1 444	1 140	55,88

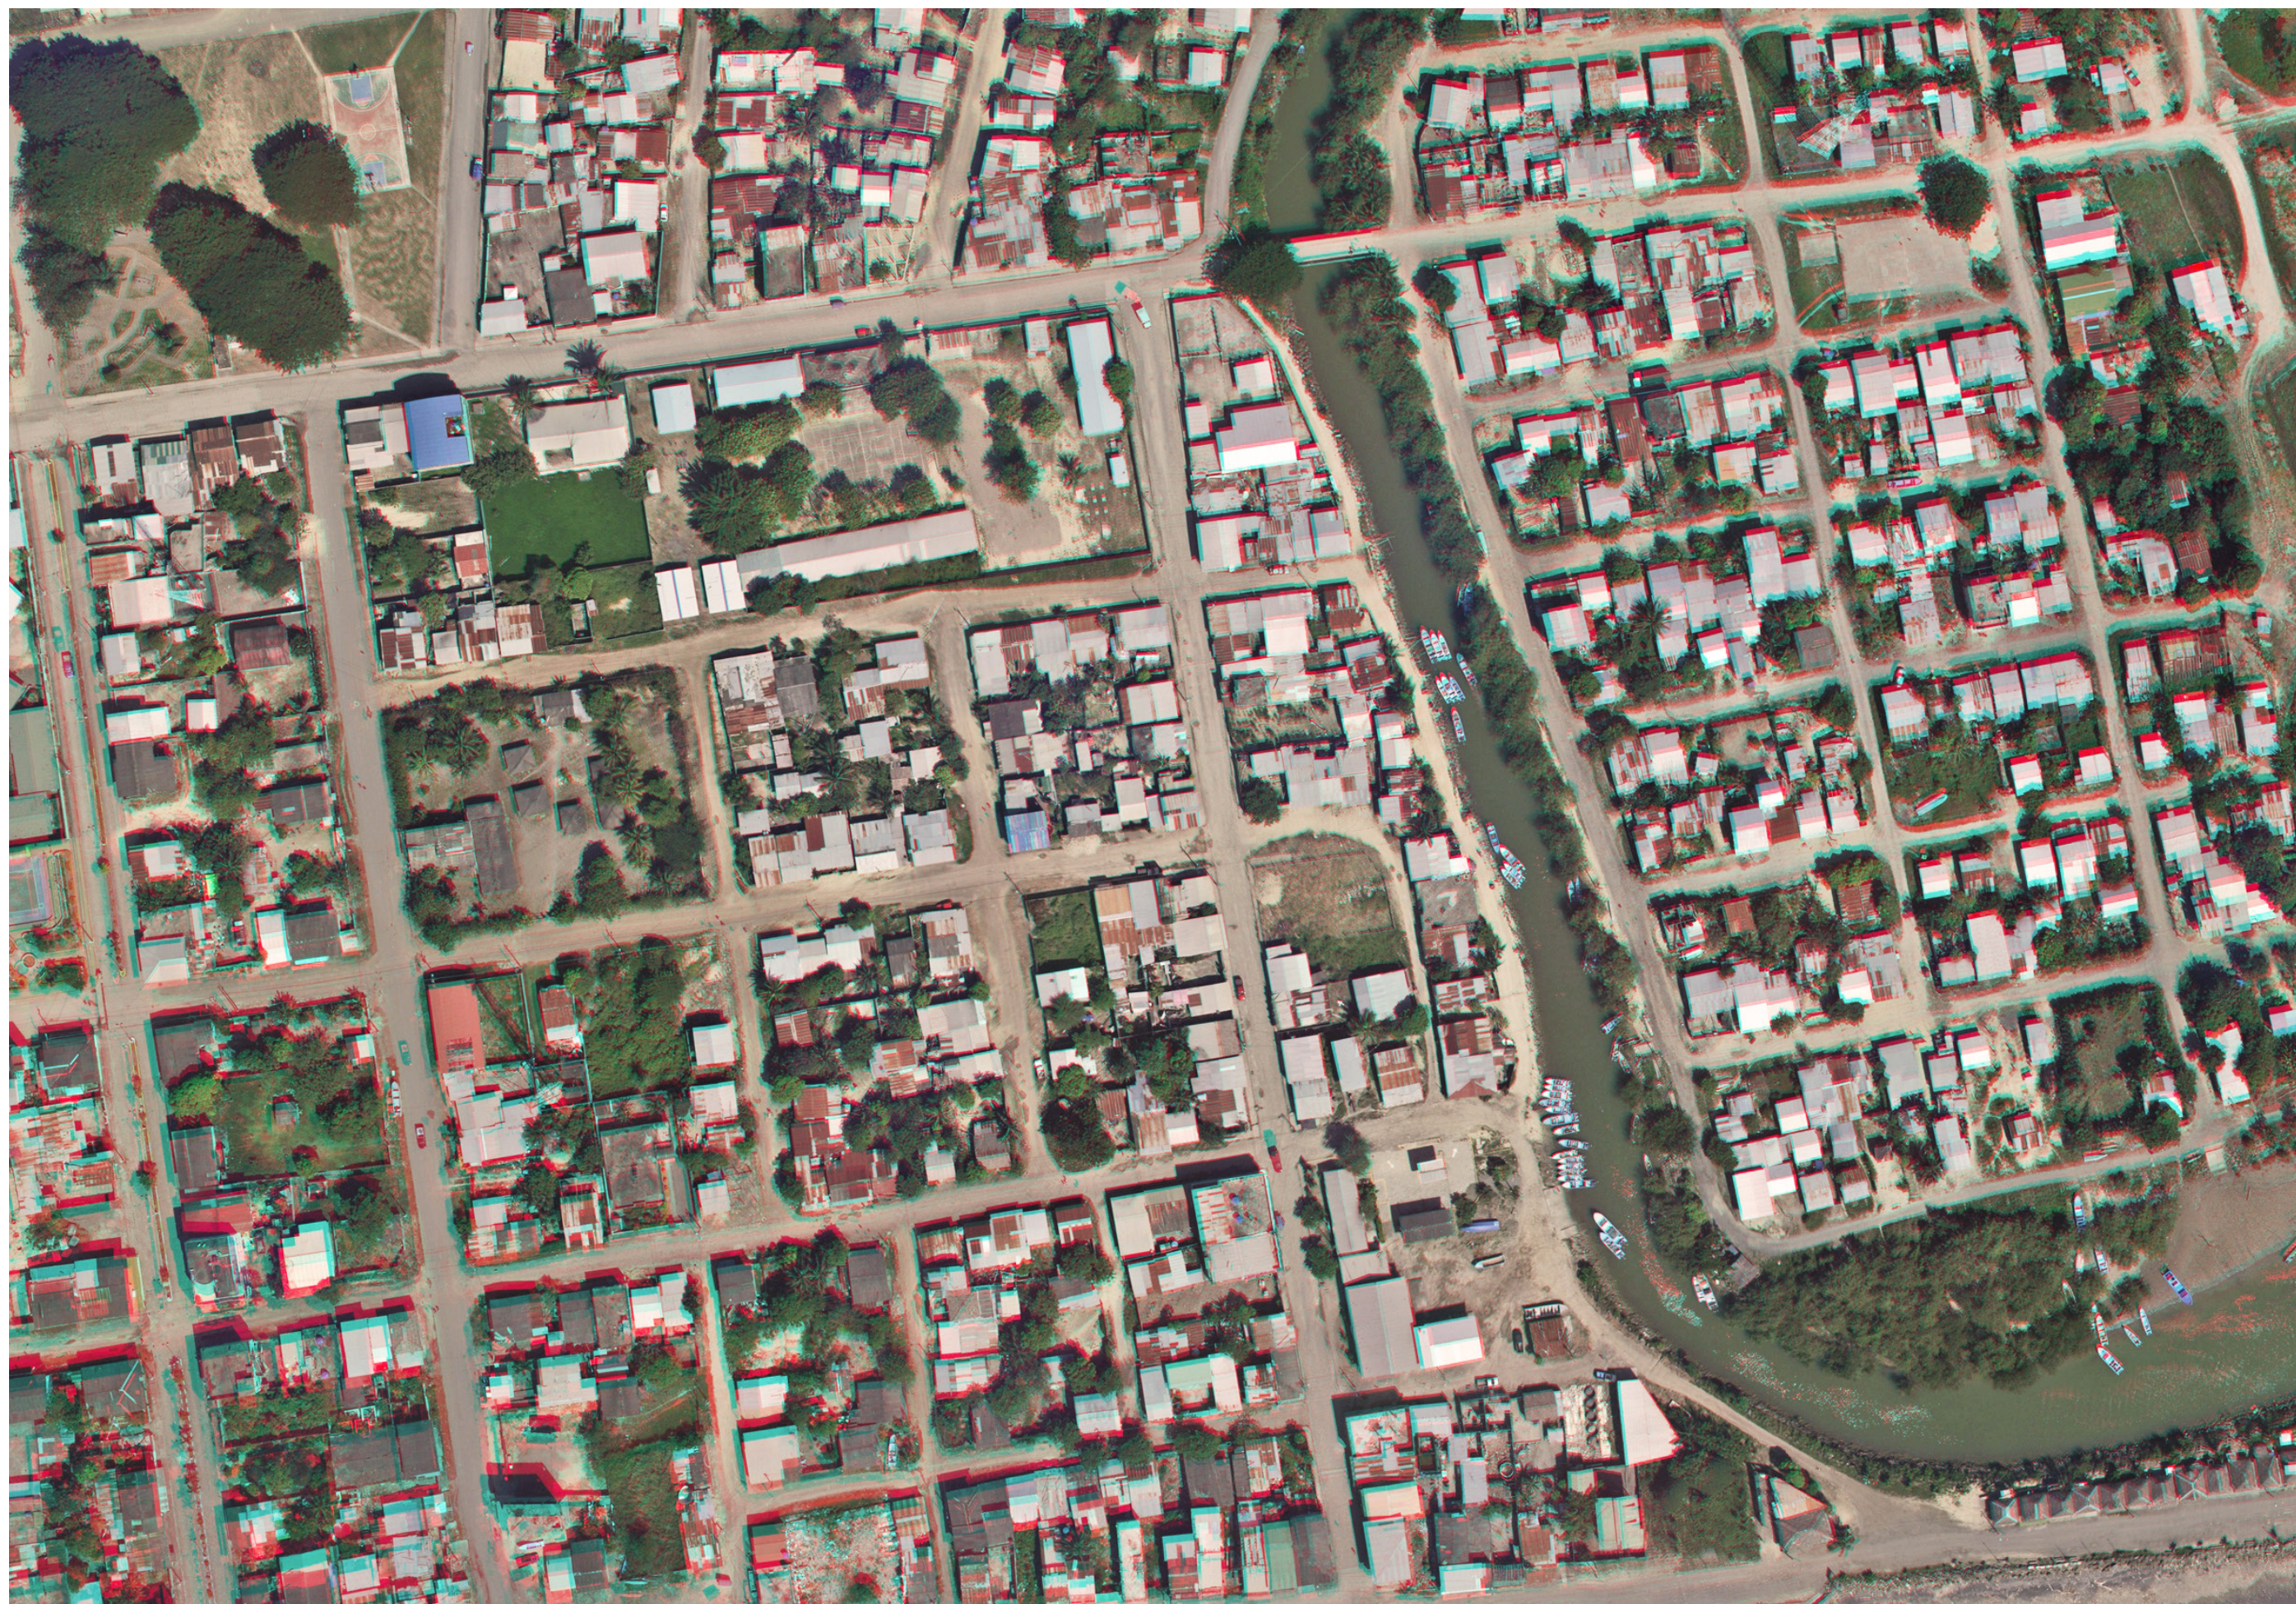
FECHA DE TOMA: 03 DE MAYO DEL 2016, PROVINCIA: ESMERALDAS, CANTON: ATACAMES, PARROQUIA: TONCHIGÜE, POBLADO: **TONCHIGÜE**

RESUMEN DE EDIFICACIONES DESTRUIDAS Y AFECTADAS															
Localidad	No. construcciones totales	No. construcciones afectadas o destruidas	No. construcciones destruidas	No. construcciones afectadas	Porcentaje construcciones Destruidas	Porcentaje construcciones afectadas	Porcentaje construcciones afectadas o destruidas con respecto al total de la localidad	No. manzanas totales	No. manzanas		Porcentaje manzanas afectadas con respecto al total de la localidad	Población 2010	Población afectada		Porcentaje Población afectada con respecto al total de la localidad
									Afectadas	Sin afectación			Afectada	Sin afectación	
Tonchigüe	2 018	137	15	122	0,74	6,05	6,79	98	47	51	47,96	4 017	548	3 469	13,64

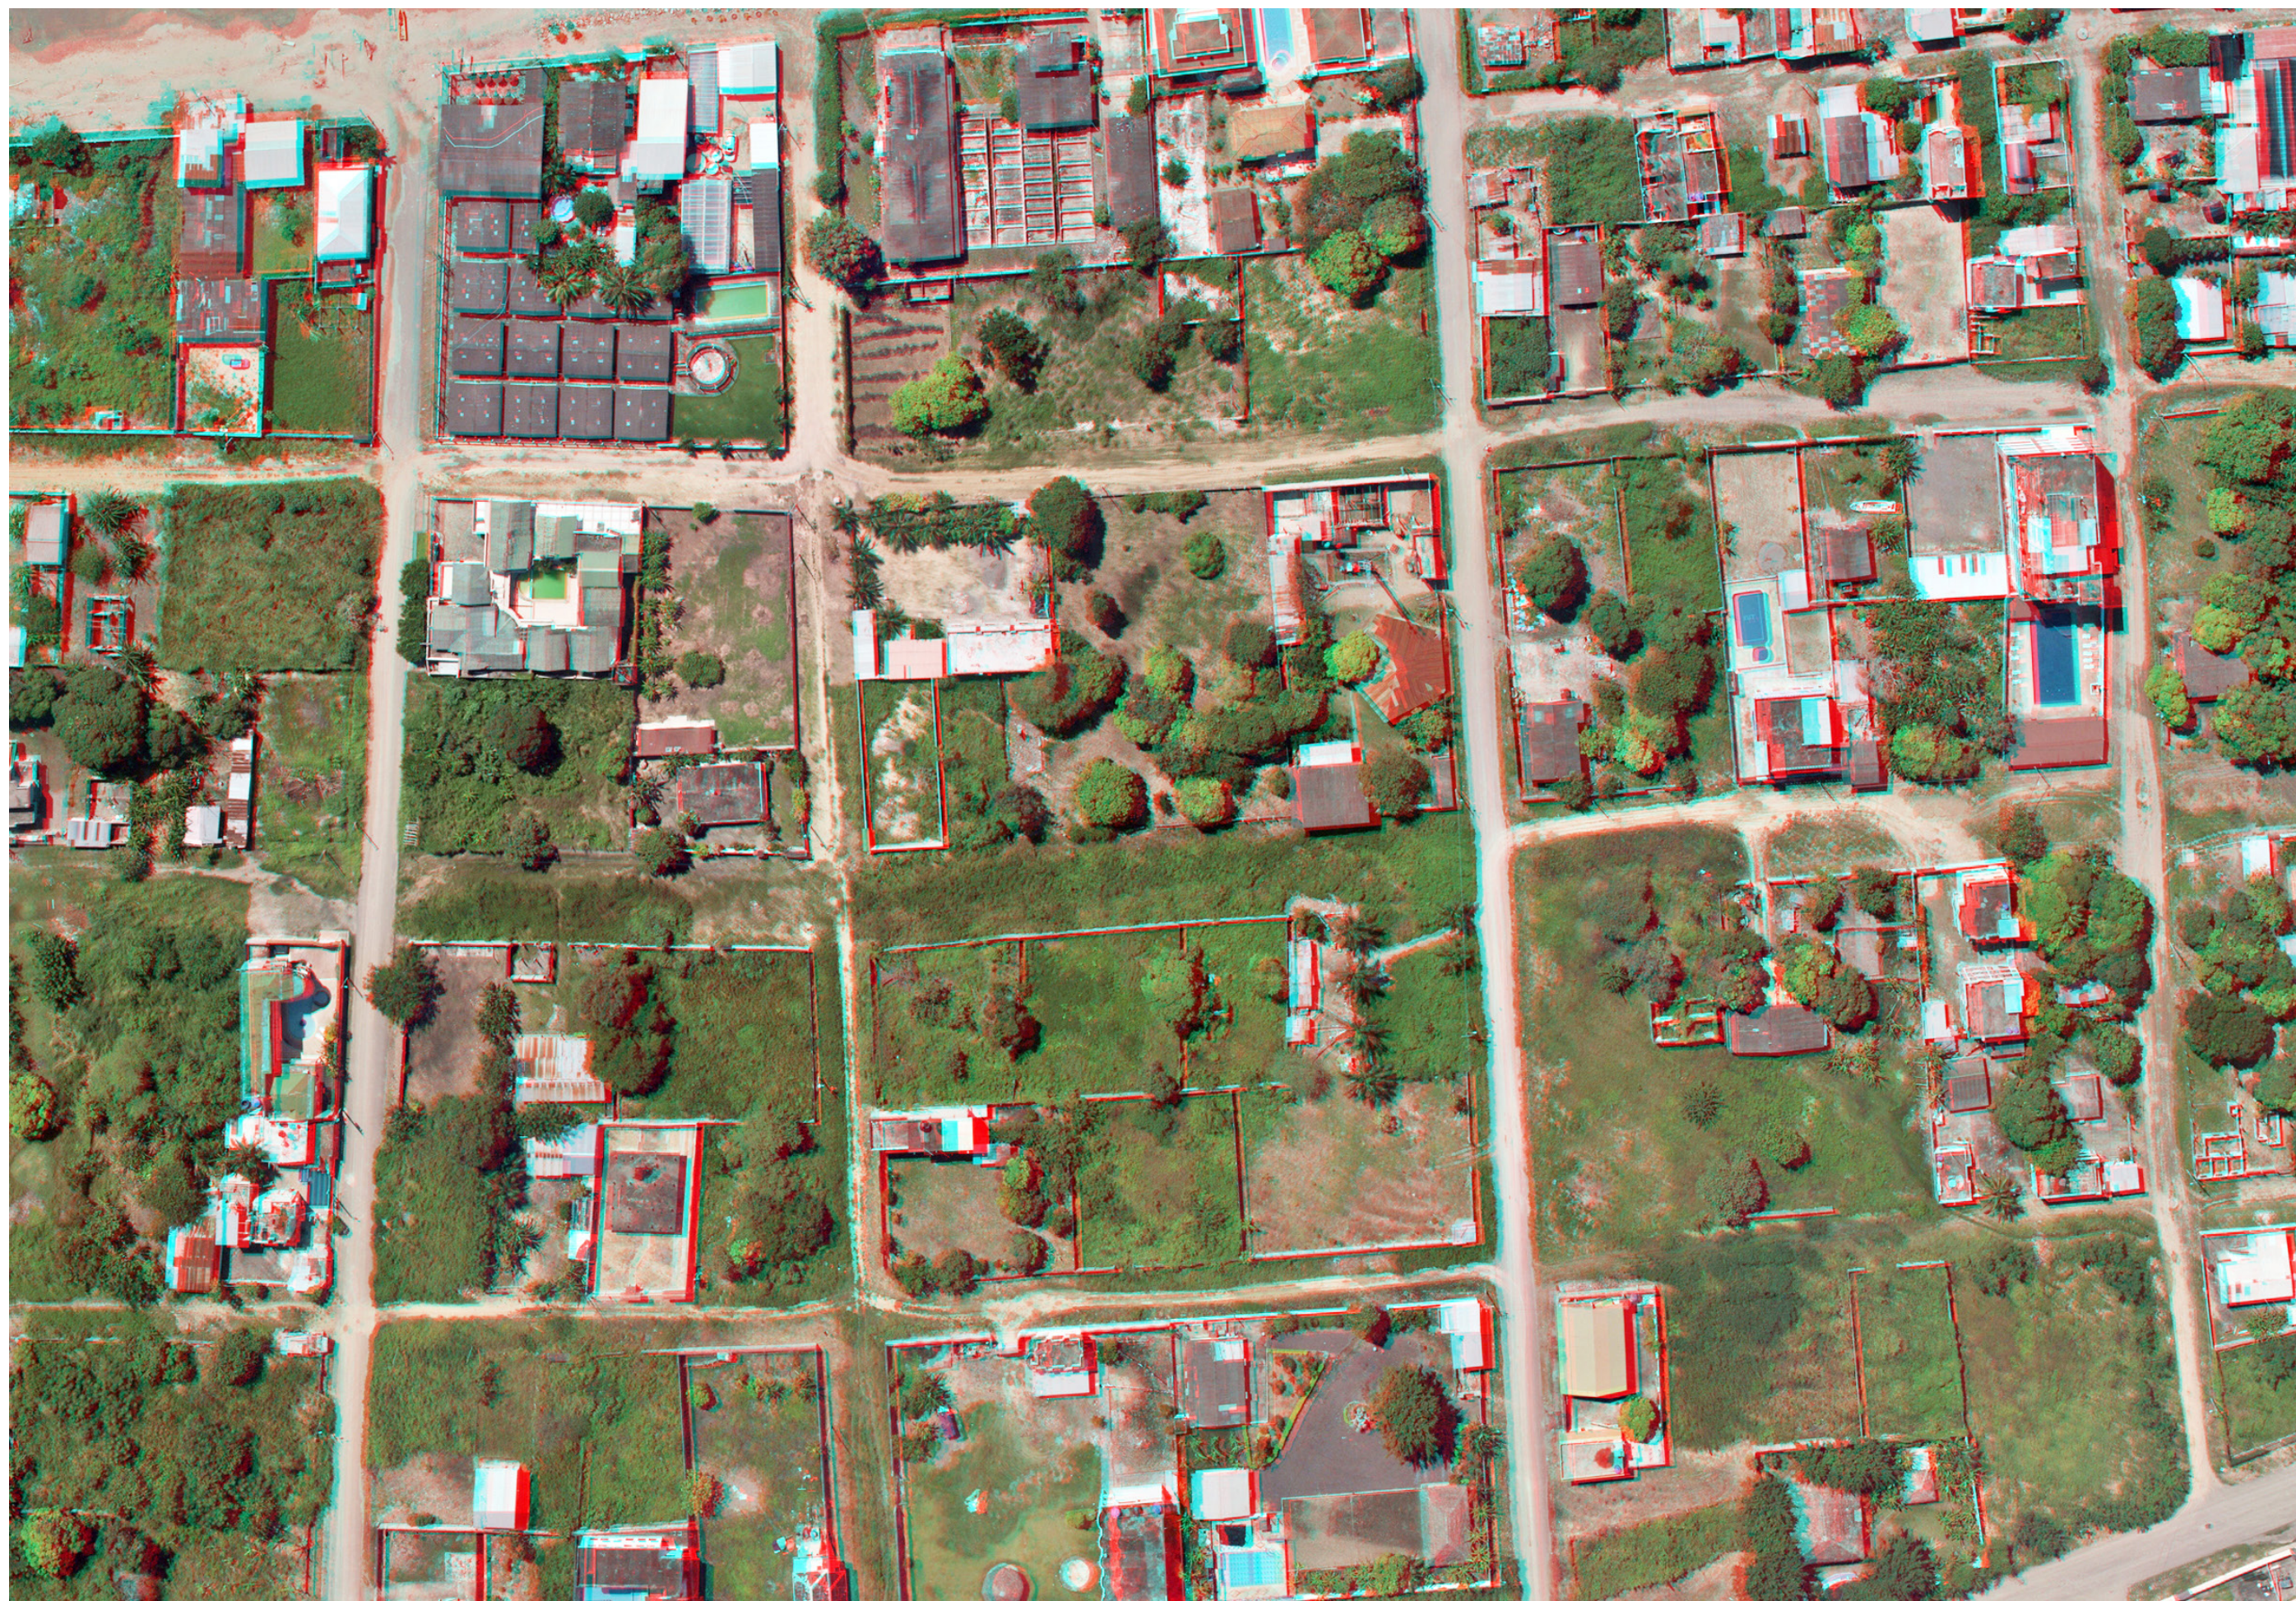
FECHA DE TOMA: 03 DE MAYO DEL 2016, PROVINCIA: ESMERALDAS, CANTON: ATACAMES, PARROQUIA: TONSUPA, POBLADO: **TONSUPA**

RESUMEN DE EDIFICACIONES DESTRUIDAS Y AFECTADAS															
Localidad	No. construcciones totales	No. construcciones afectadas o destruidas	No. construcciones destruidas	No. construcciones afectadas	Porcentaje construcciones Destruidas	Porcentaje construcciones afectadas	Porcentaje construcciones afectadas o destruidas con respecto al total de la localidad	No. manzanas totales	No. manzanas		Porcentaje manzanas afectadas con respecto al total de la localidad	Población 2010	Población afectada		Porcentaje Población afectada con respecto al total de la localidad
									Afectadas	Sin afectación			Afectada	Sin afectación	
Tonsupa	7 635	142	13	129	0,17	1,69	1,86	352	76	276	21,59	10 681	568	10 113	5,32
