Instituto
Geográfico
Militar

ATLAS

DEL SISMO

ECUADOR 16 ABRIL 2016

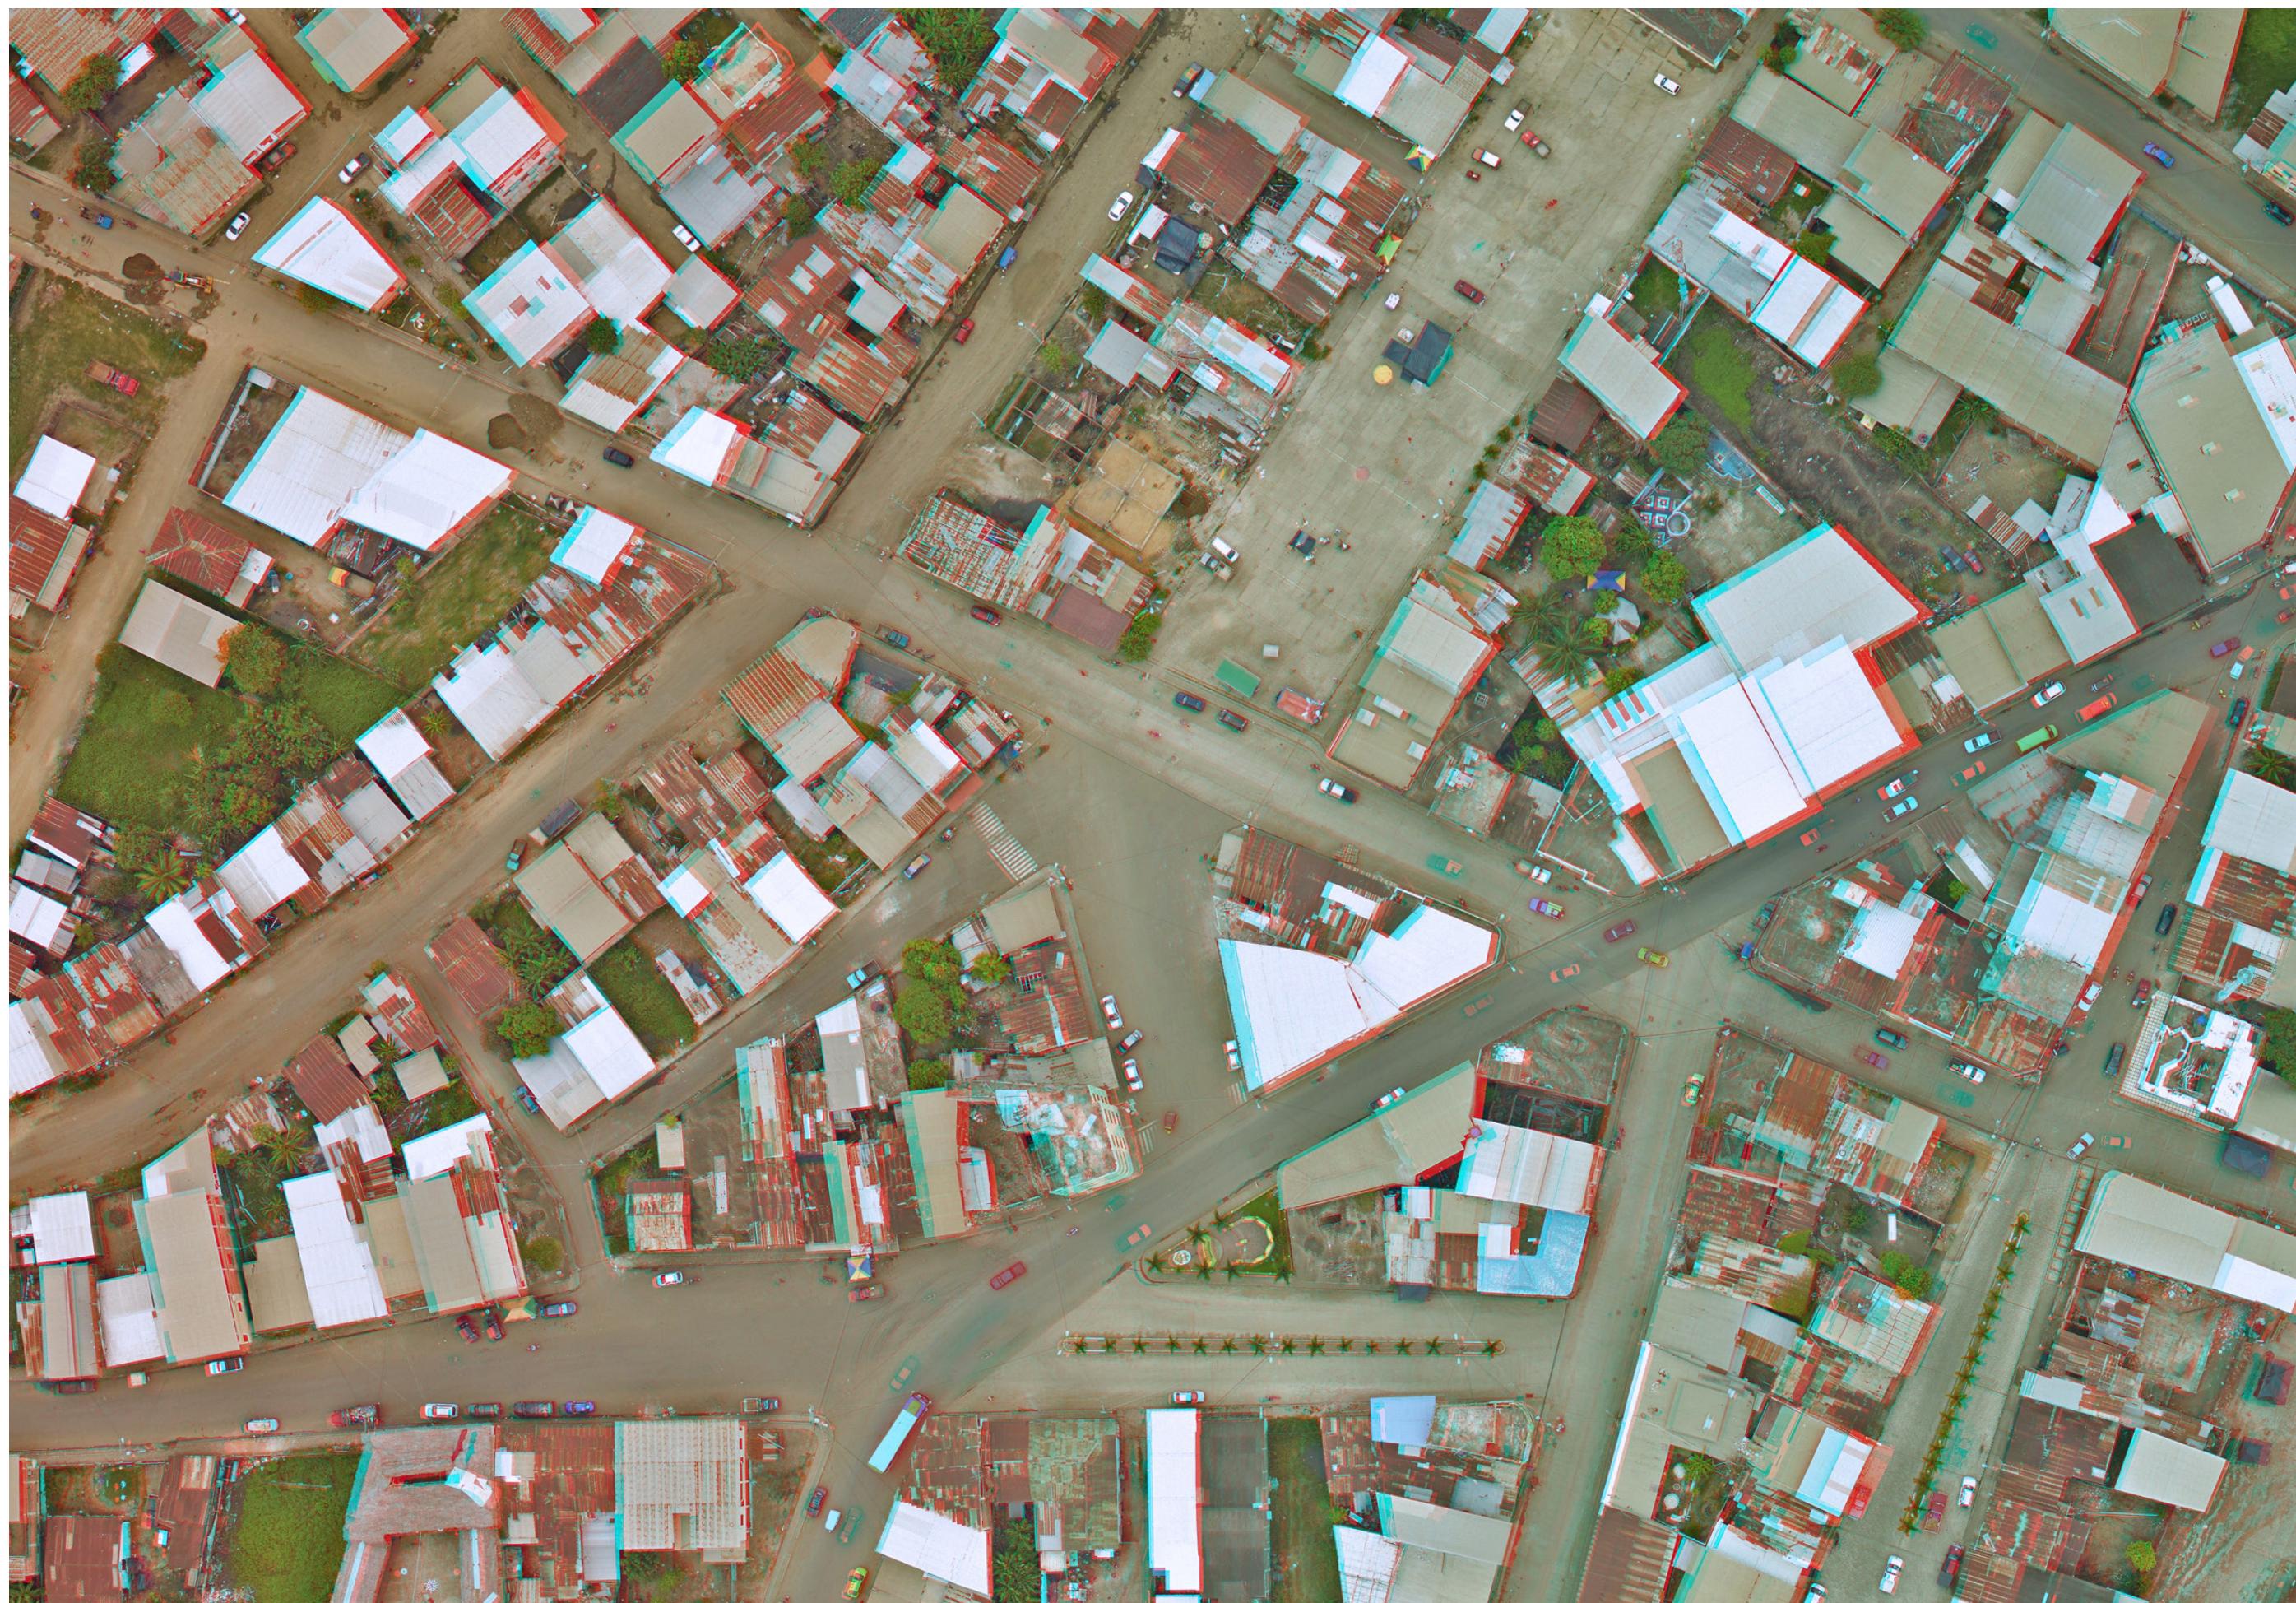
FECHA DE TOMA: 22 DE ABRIL DEL 2016, PROVINCIA: MANABÍ, CANTON: TOSAGUA, PARROQUIA: TOSAGUA, POBLADO: **TOSAGUA**

RESUMEN DE EDIFICACIONES DESTRUIDAS Y AFECTADAS															
Localidad	No. construcciones totales	No. construcciones afectadas o destruidas	No. construcciones destruidas	No. construcciones afectadas	Porcentaje construcciones Destruidas	Porcentaje construcciones afectadas	Porcentaje construcciones afectadas o destruidas con respecto al total de la localidad	No. manzanas totales	No. manzanas		Porcentaje manzanas afectadas con respecto al total de la localidad	Porcentaje 2010	Población afectada		Porcentaje Población afectada con respecto al total de la localidad
									Afectadas	Sin afectación			Afectada	Sin afectación	
Tosagua	5 325	403	42	361	0,79	6,78	7,57	171	85	86	49,71	28 174	1 321	26 853	4,69
