CONSTRUCCIONES DESTRUIDAS Y AFECTADAS EN EL ÁREA CONSOLIDADA JAMA

Ministerio de Defensa Nacional | Comando Conjunto de las Fuerzas Armadas | Ejército Ecuatoriano | Instituto Geográfico Militar

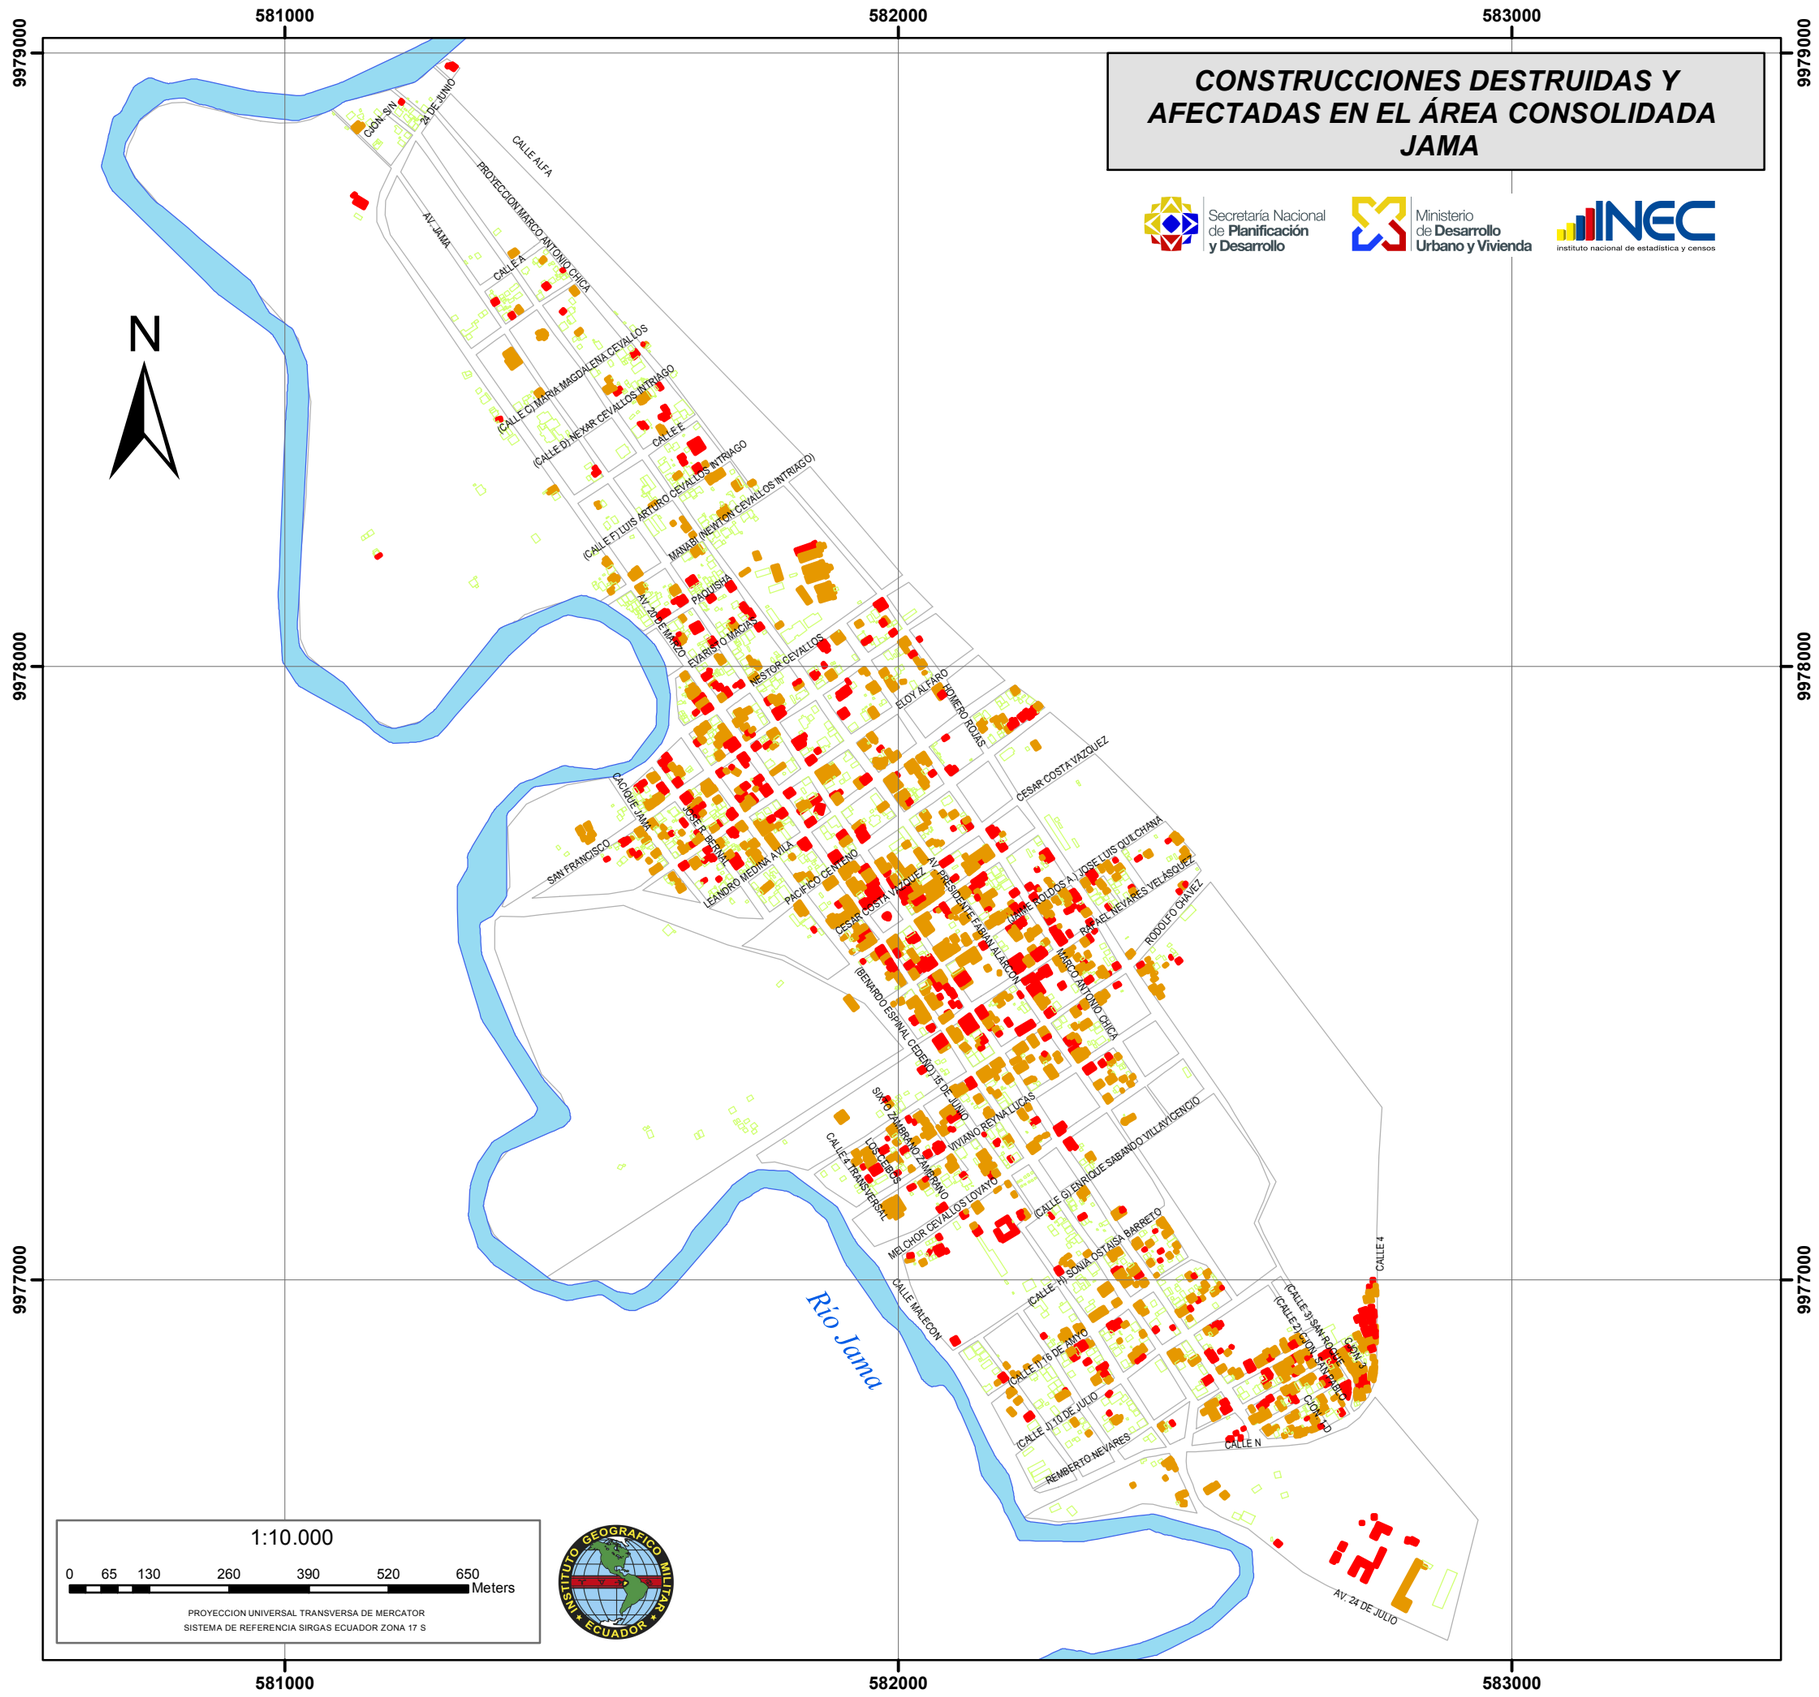
Fotoidentificación de construcciones destruidas y afectadas

- Destruida
- Afectada
- Sin Categorización

Total construcciones	Construcciones destruidas	Porcentaje destruidas	Construcciones afectadas	Porcentaje afectadas
2692	458	17,01%	768	28,53%

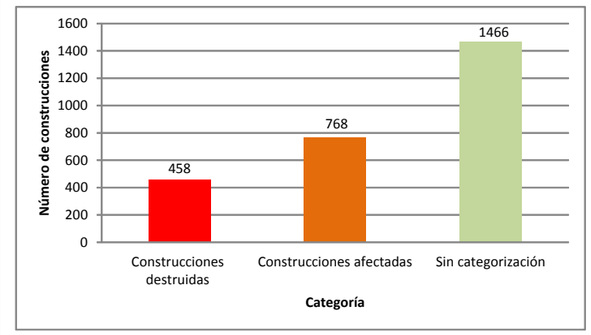
NÚMERO DE CONSTRUCCIONES DESTRUIDAS Y AFECTADAS

Total de Manzanas	Manzanas con alguna construcción destruida o afectada	Porcentaje
	164	137	83,54%
