ATLAS: Estimación provisional de  
Edificaciones destruidas, sismo 16-04-2016

# PEDERNALES

Información para Verificación en Campo

ATLAS: ESTIMACIÓN PROVISIONAL DE EDIFICACIONES DESTRUIDAS, SISMO 16-04-2016  
© 2016, Instituto Geográfico Militar

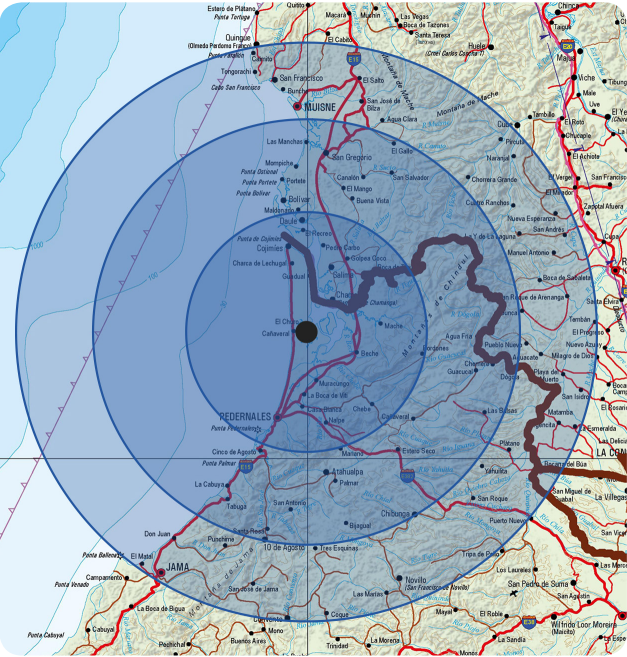
Hipocentro  
Pedernales (Prov. Manabí)

El hipocentro se produjo en el océano Pacífico a una profundidad de 20 kilómetros. Más de 200 réplicas, algunas de una magnitud de hasta 6,1 grados, se han producido desde entonces y se cree que se podrían seguir sintiendo en los próximos tres días (ver figura siguiente).
