ATLAS: Estimación provisional de Edificaciones destruidas, sismo 16-04-2016

PEDERNALES

Información para Verificación en Campo

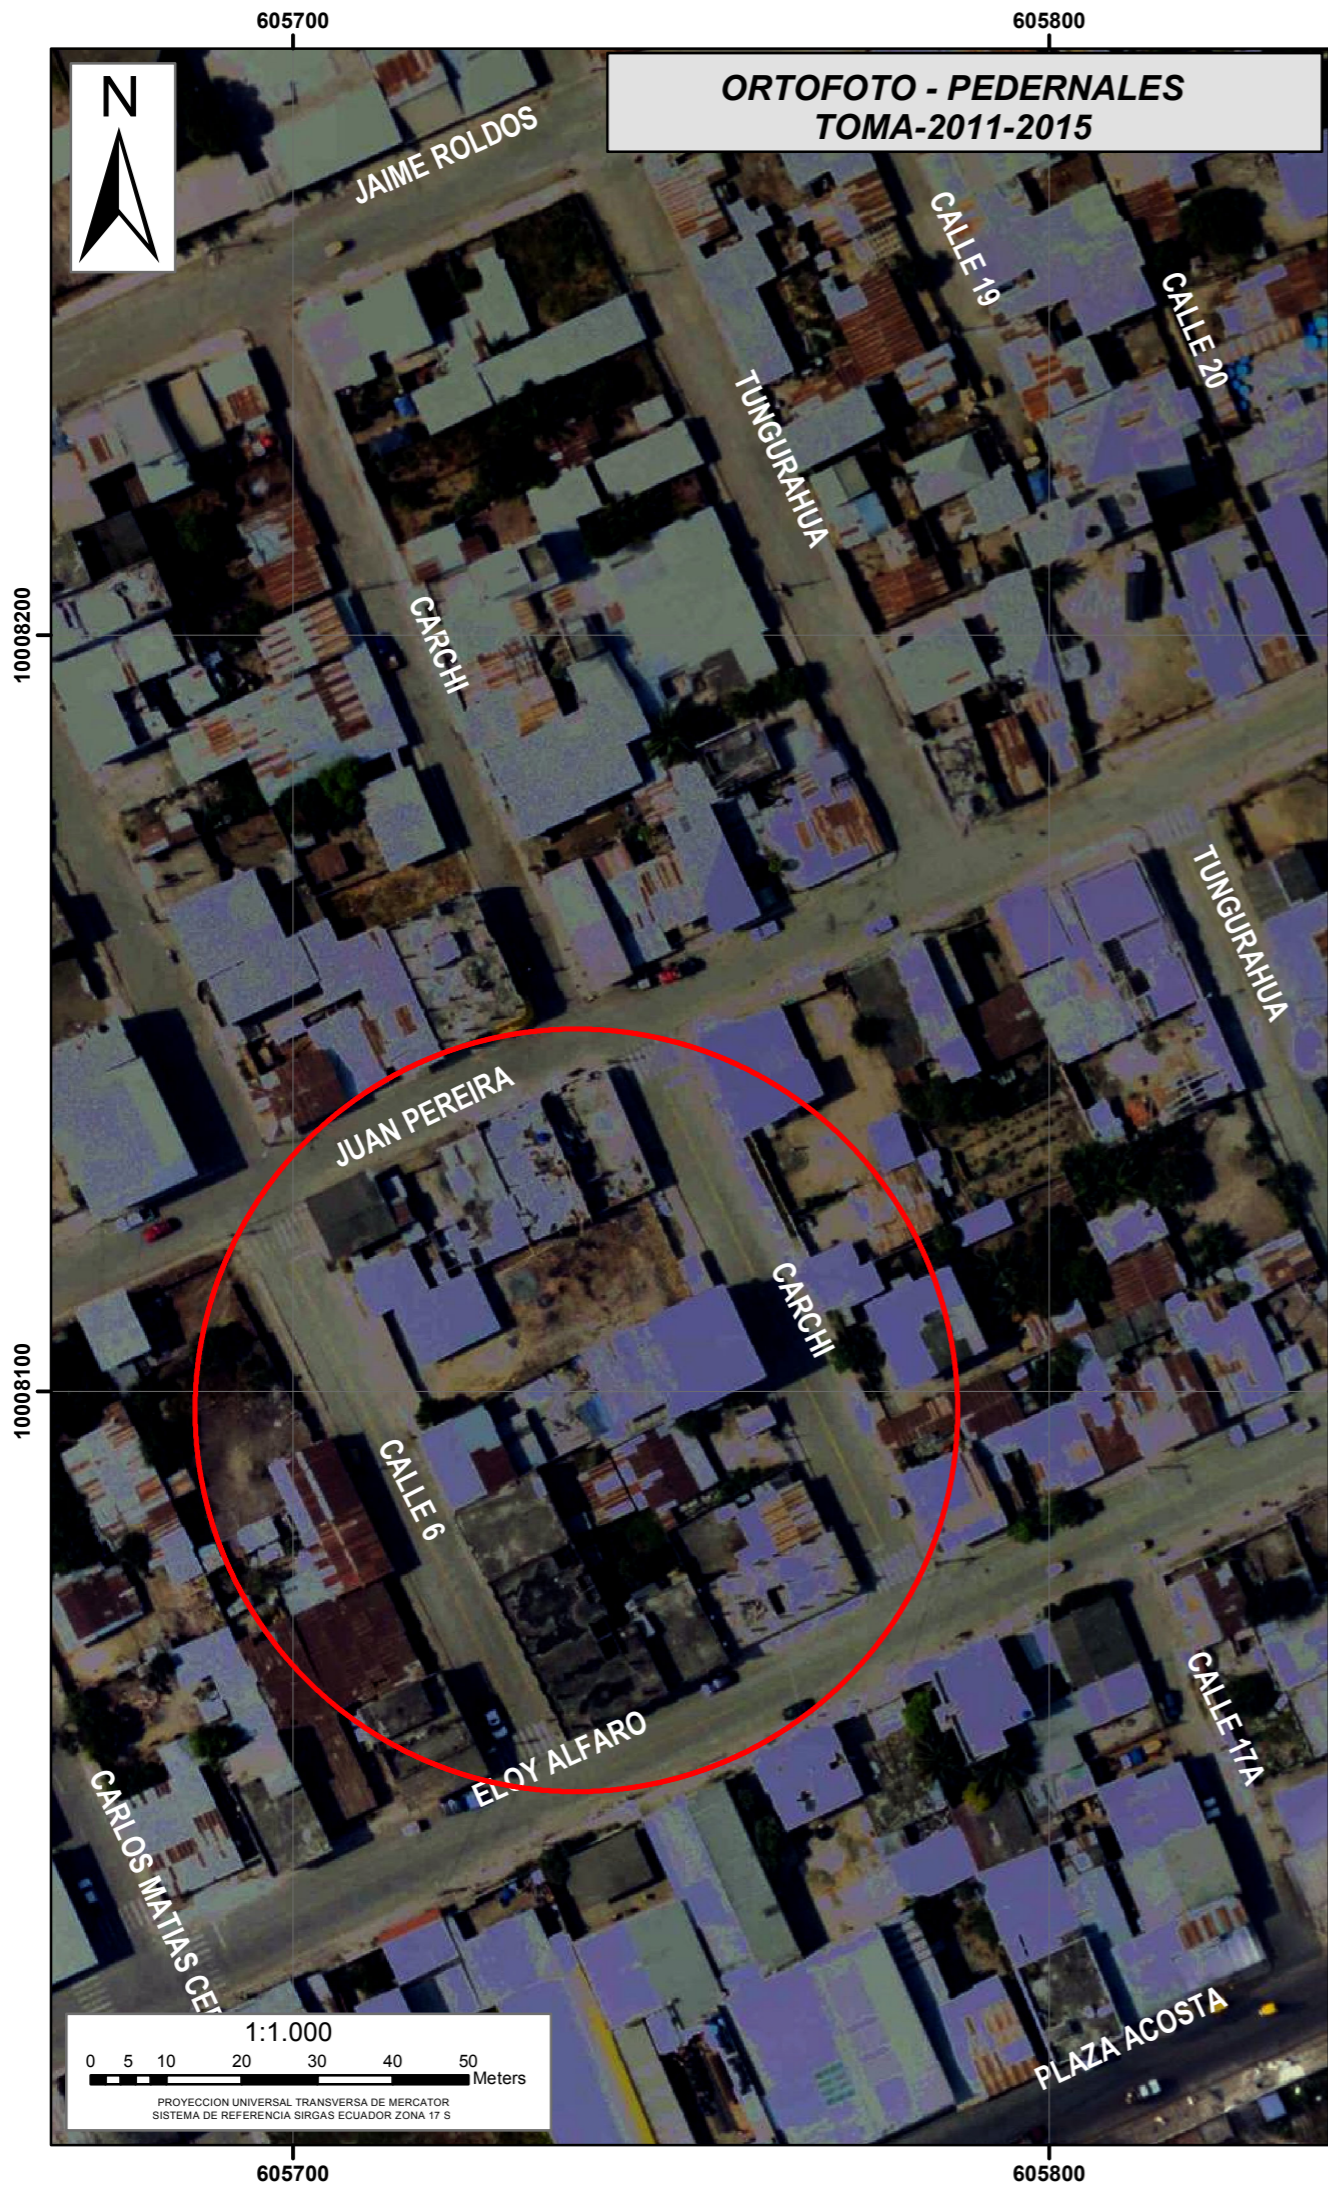
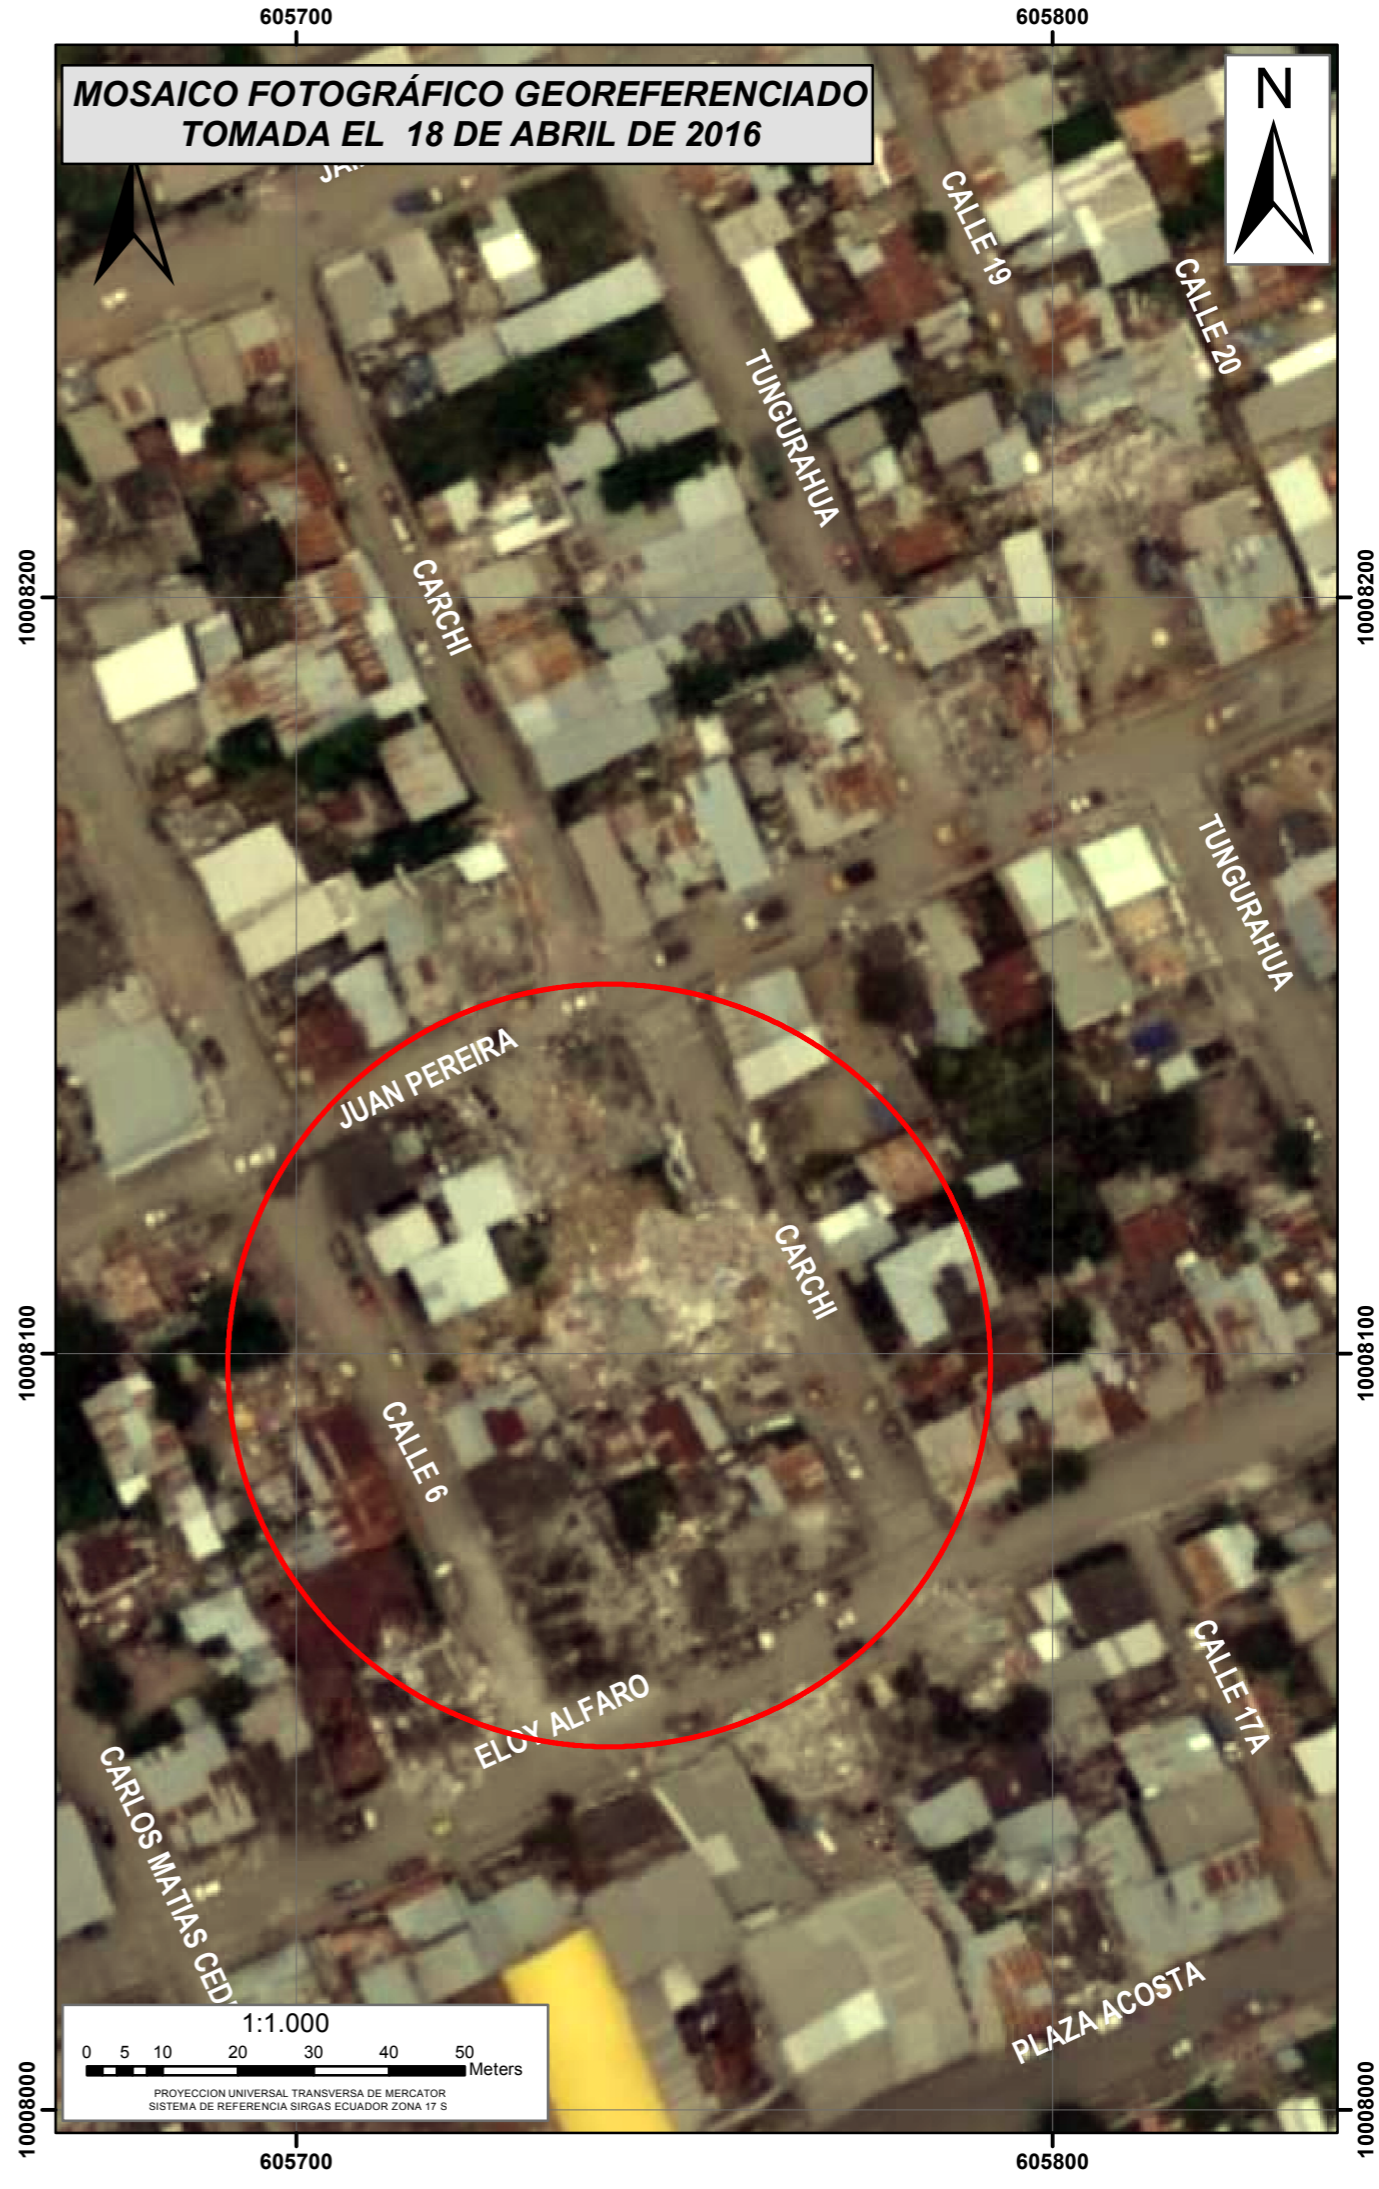
CONSTRUCCIONES DESTRUIDAS A NIVEL DE MANZANA EN EL ÁREA CONSOLIDADA DE PEDERNALES

La imagen del mapa de edificaciones destruidas por manzana, muestra claramente una mayor concentración hacia la parte antigua; es decir, estimativamente entre las calles Maximino Puerta y Av. 3 de Noviembre; y, desde la calle Carchi hacia la playa. La siguiente categorización, constituye un área que se ubica inmediatamente rodeando a la anterior, excepto en la zona sur, cuyo rango ha sido clasificado como bajo.

Relacionando el mapa de Edificaciones destruidas, con el anterior, se observa que el mayor número de construcciones destruidas se encuentran en el área central de la ciudad, siendo muy baja o nula en el área de baja densidad de construcción, en donde la mayoría de edificaciones son de un piso. A partir de la información indicada, se ha generado un mapa coroplético en el que se muestran zonas (por manzana) de las áreas más afectadas, en términos de edificaciones destruidas.

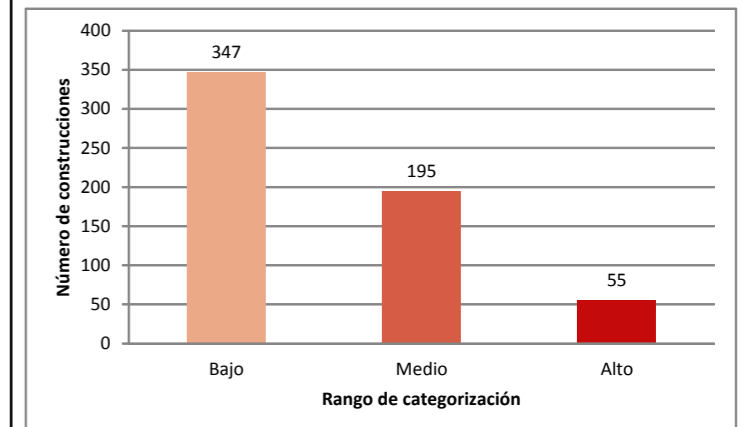
CONSTRUCCIONES DESTRUIDAS CON RESPECTO AL TOTAL DE LA MANZANA

- Sin construcciones destruidas
- Bajo 1 - 31 %
- Medio 32 - 60 %
- Alto 61 - 100 %
