Fotoidentificación de construcciones destruidas y afectadas

### PORCENTAJE DE NÚMERO DE CONSTRUCCIONES DESTRUIDAS O AFECTADAS POR MANZANA

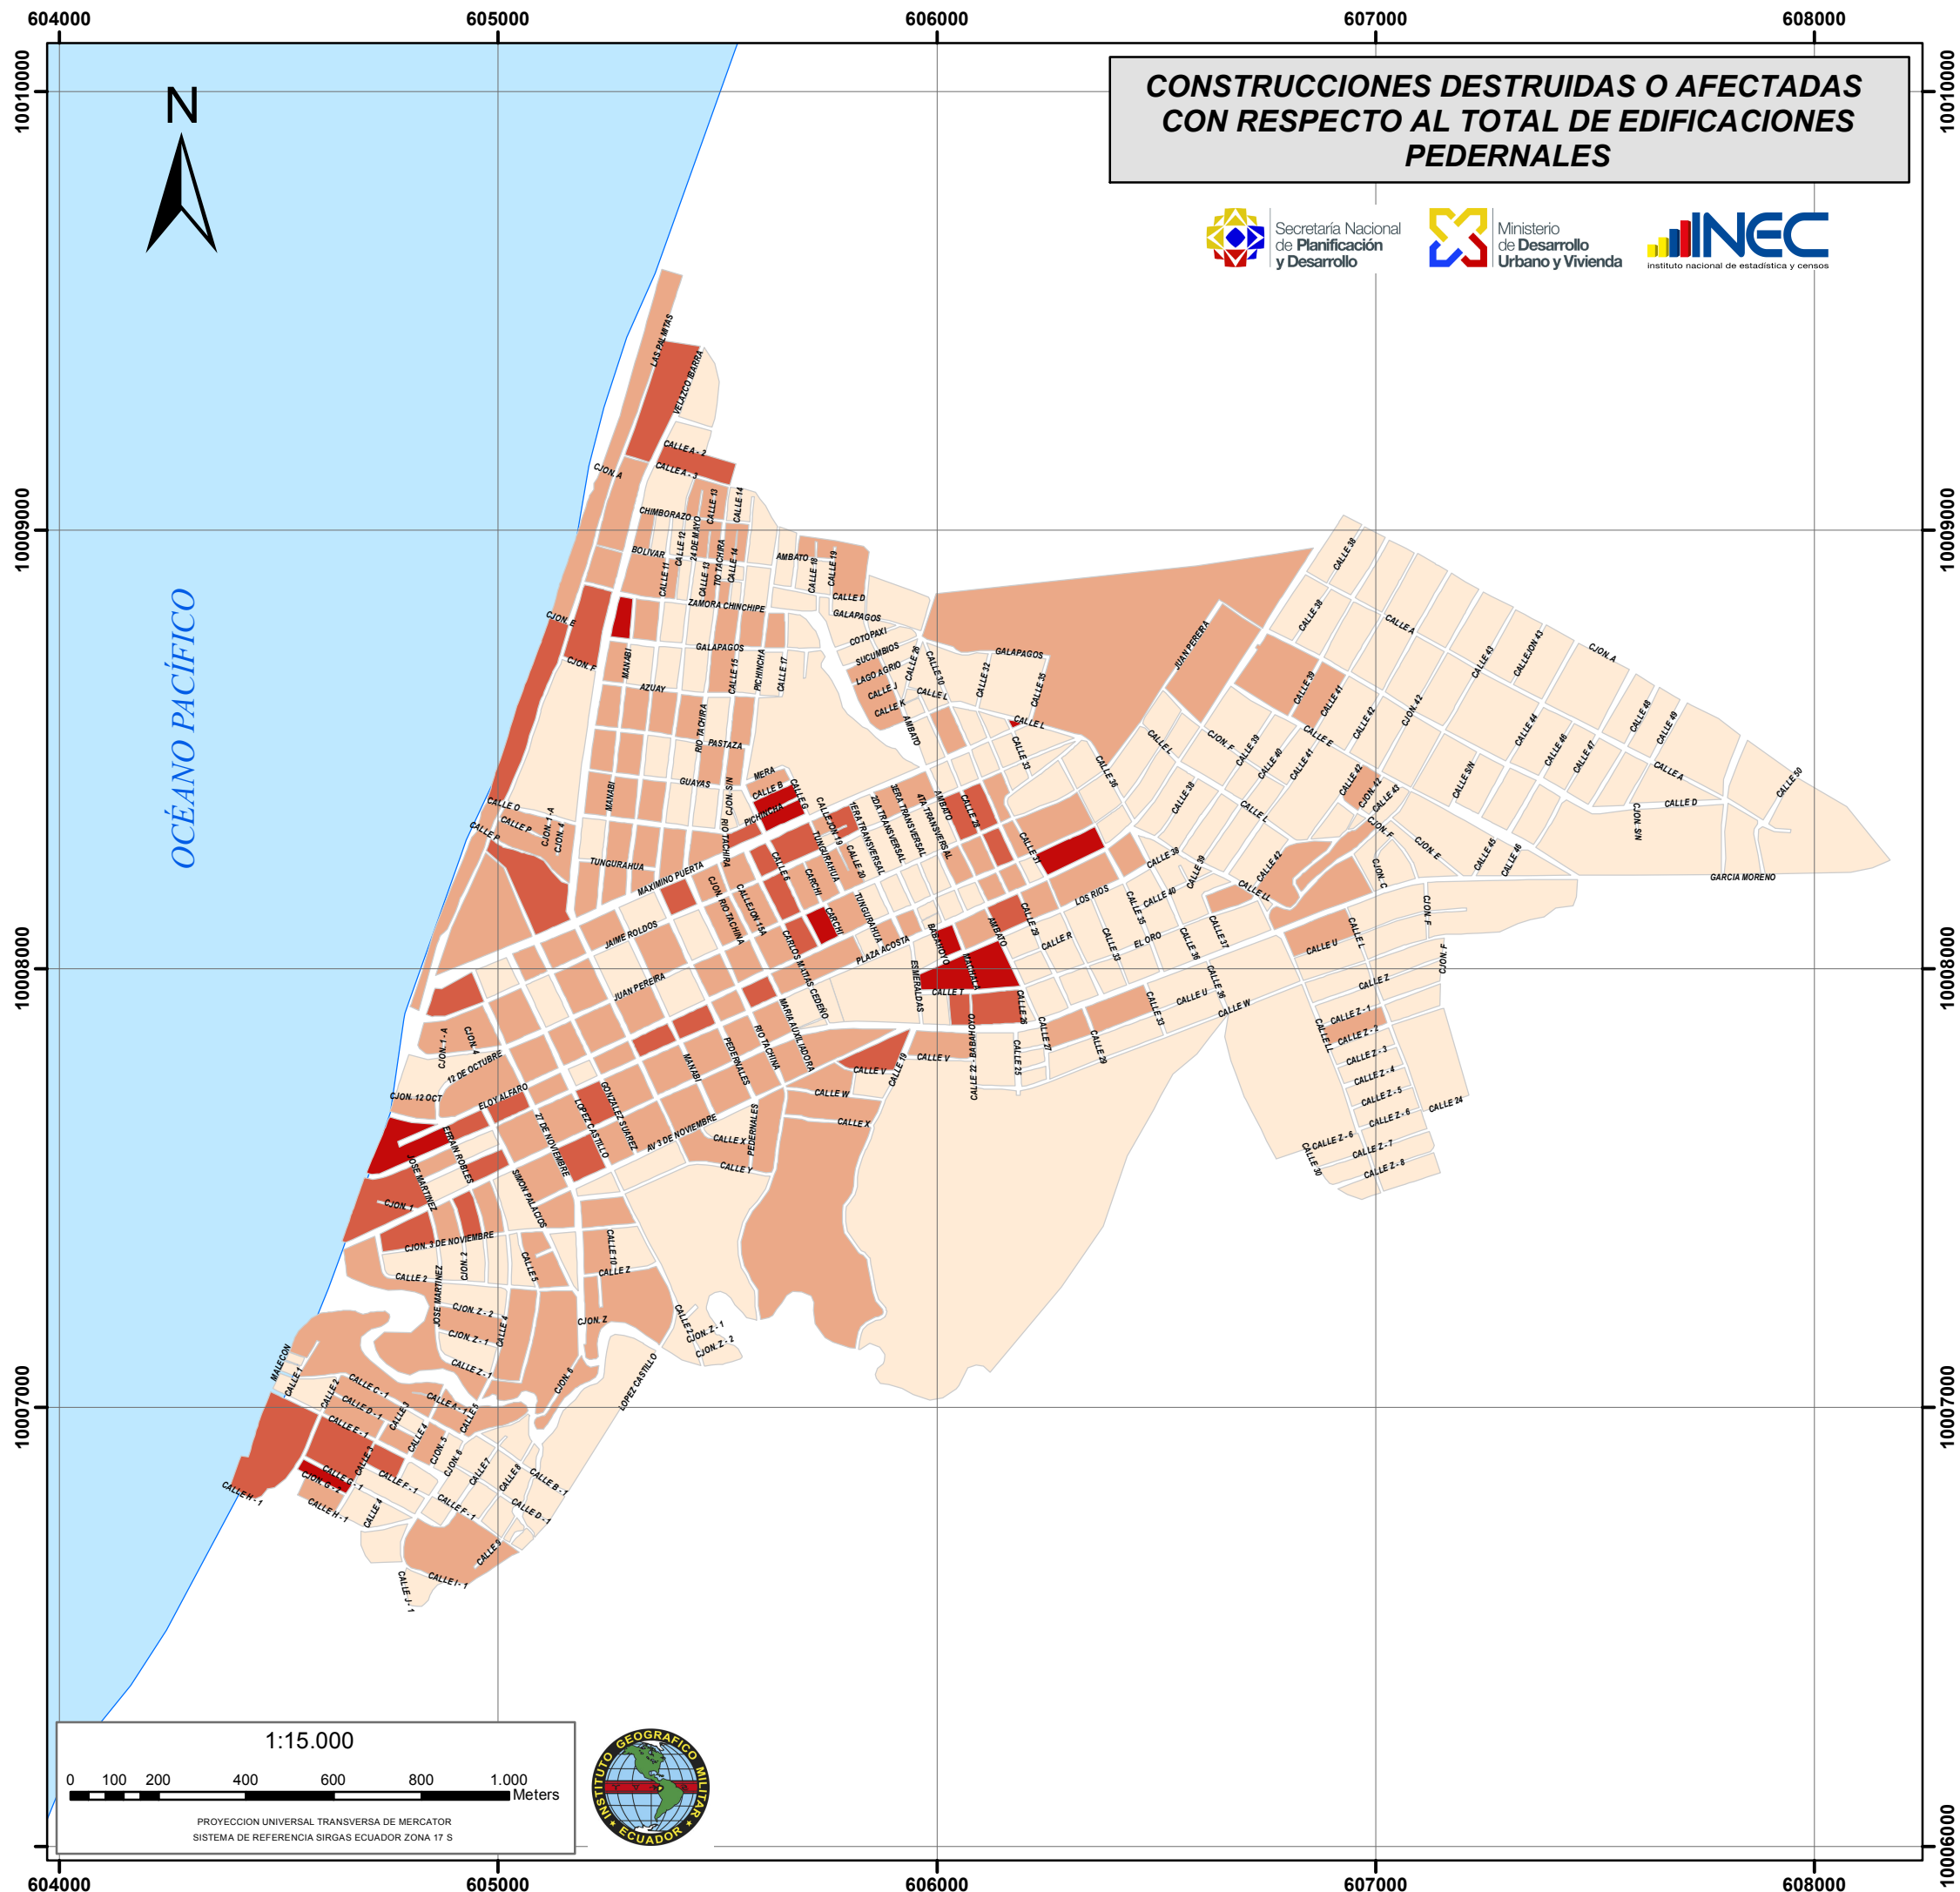
- Sin construcciones
- Bajo 1 - 31%
- Medio 32 - 60%
- Alto 61 - 100%

Total de Manzanas	Manzanas con alguna construcción destruida o afectada	Porcentaje
450	195	43%

Total construcciones	Construcciones destruidas o afectadas	Porcentaje
5995	597	10%
