Instituto
Geográfico
Militar

Fotoidentificación de construcciones destruidas y afectadas

PORCENTAJE DE CONSTRUCCIONES DESTRUIDAS O AFECTADAS RESPECTO AL TOTAL DE EDIFICACIONES

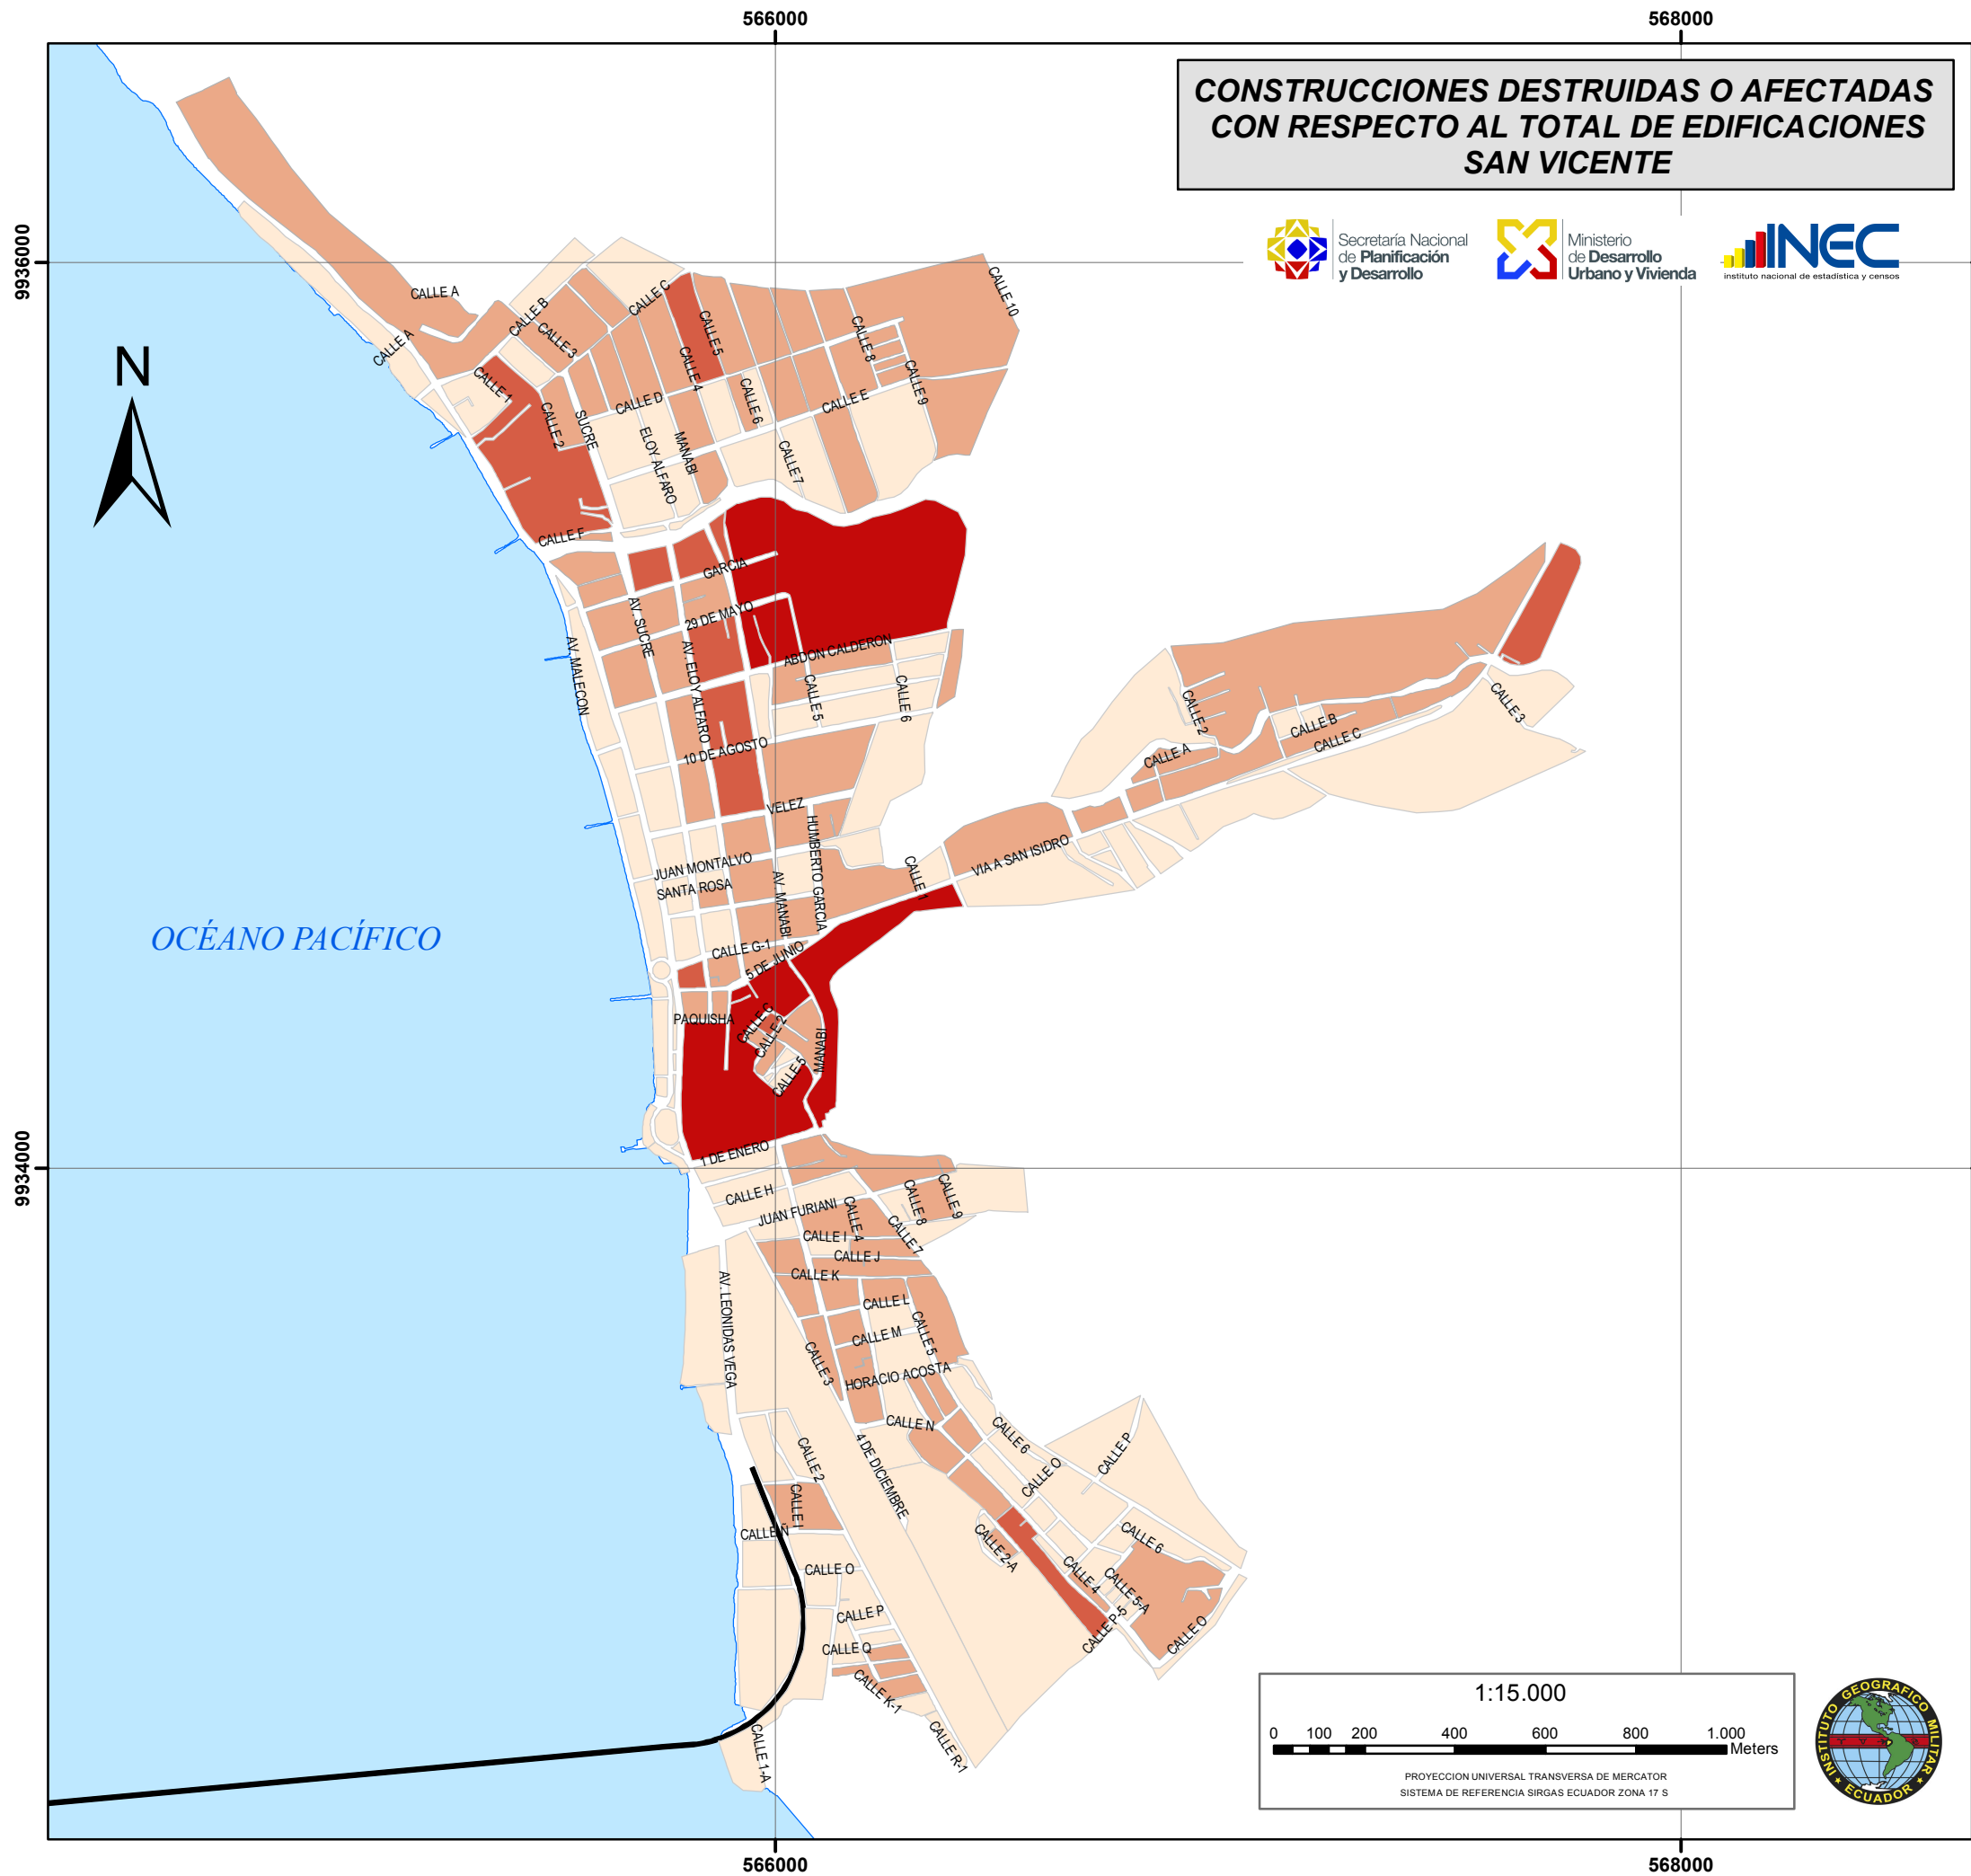
- 4 528 construcciones
- 232 manzanas

Total de Manzanas	Manzanas con alguna construcción destruida o afectada	Porcentaje
232	109	47%
Total construcciones	Construcciones destruidas o afectadas	Porcentaje
4528	388	9%

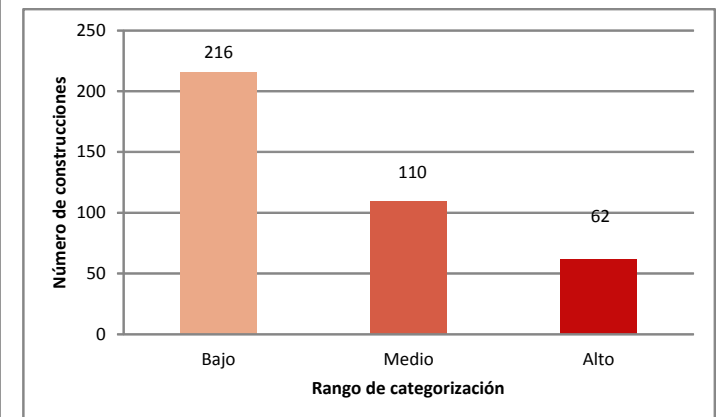
NÚMERO DE CONSTRUCCIONES DESTRUIDAS O AFECTADAS SEGÚN RANGO DE CATEGORIZACIÓN
